# 受入・分別施設（大熊②工区、第1期）における 空間線量率の測定地点（連続測定）

# 受入・分別施設（大熊②工区、第1期）における 空間線量率の測定結果（連続測定）

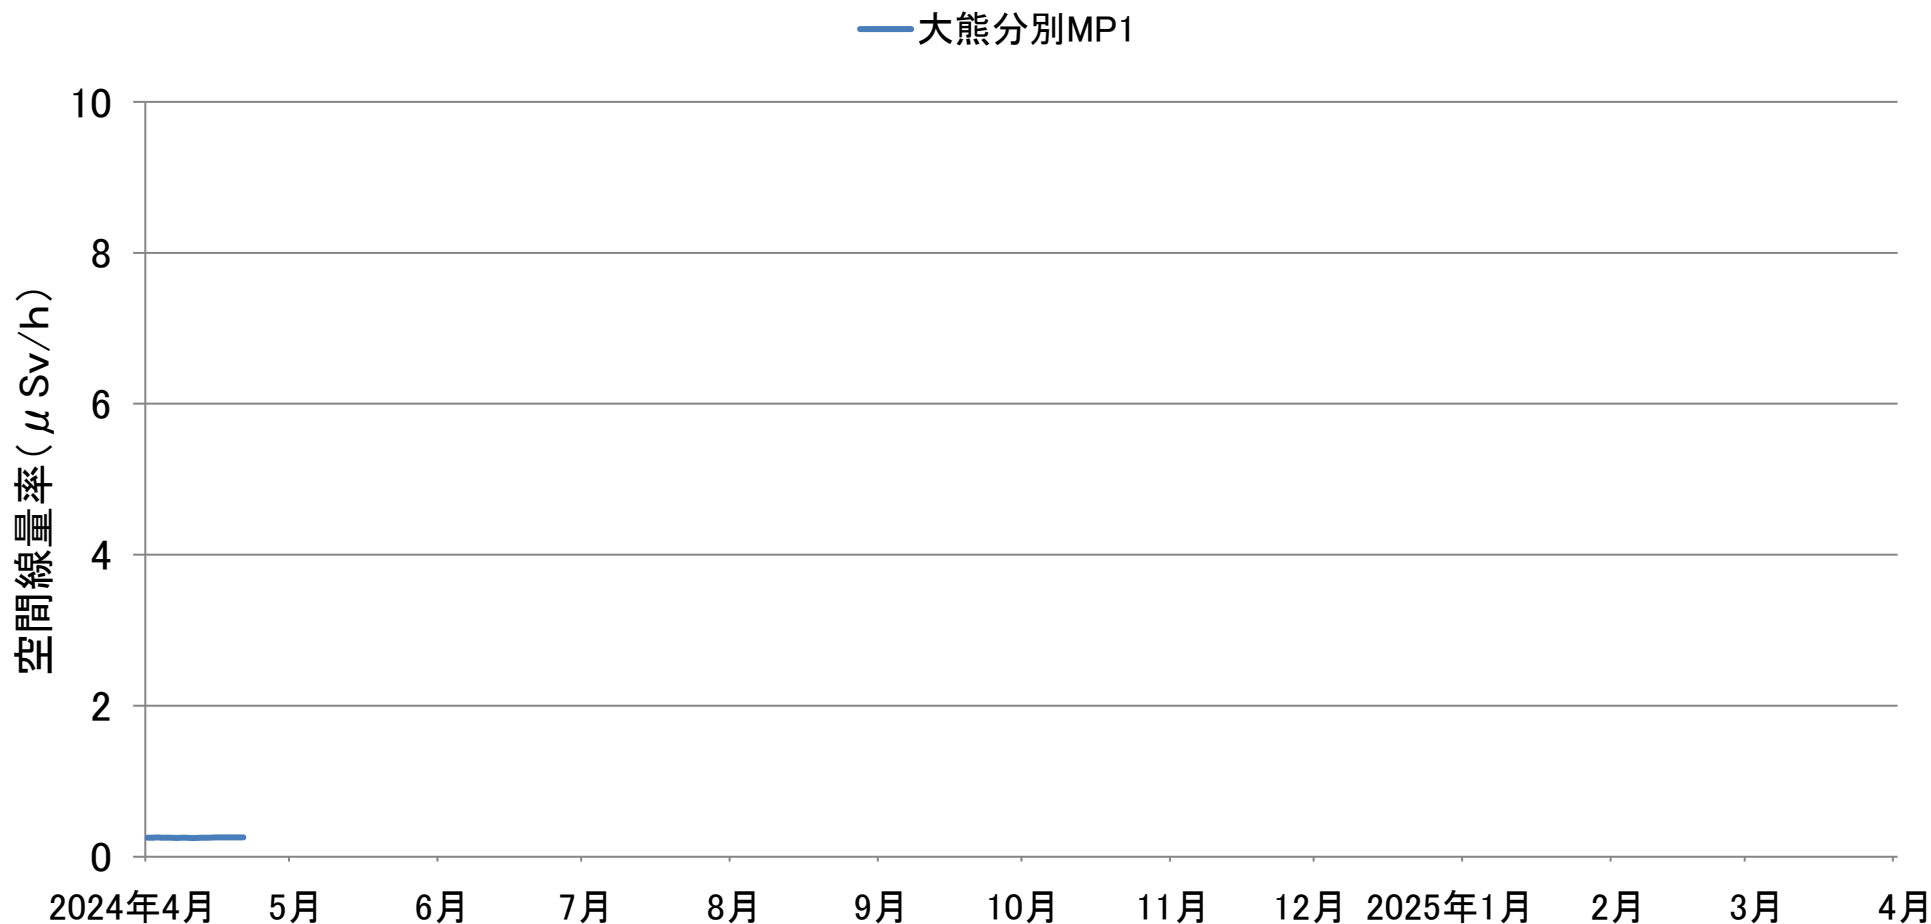
○空間線量率は、降雨による変動が見られたが、通常の変動の範囲内で推移している。

受入・分別施設（大熊②工区、第1期）境界における空間線量率の推移（連続測定）  
（2024年4月1日～4月21日）
