処理困難物の処理促進検討状況

令和1年10月16日
中間貯蔵・環境安全事業株式会社

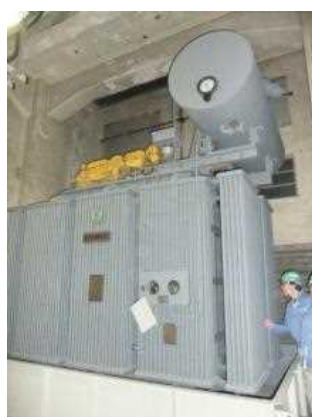
寸法・重量等の制約から、そのままではトラック等による運搬や事業所への搬入が困難な変圧器等。

定格容量2240kVA
総重量21,200kg 油量5,600ℓ
幅2,500mm、奥行3980mm、高さ4,400mm

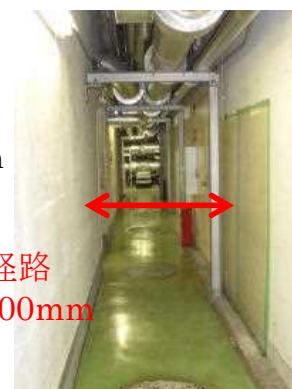
地下電気室等の狭小なスペースや構造壁の奥に保管され、搬出経路が確保できない変圧器等。

搬出経路
幅1,100mm

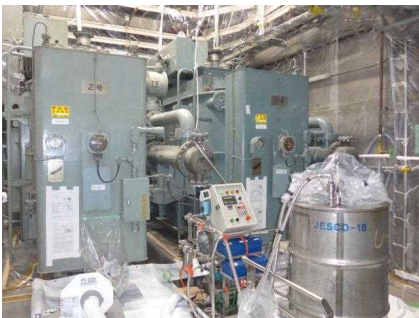
現地抜油

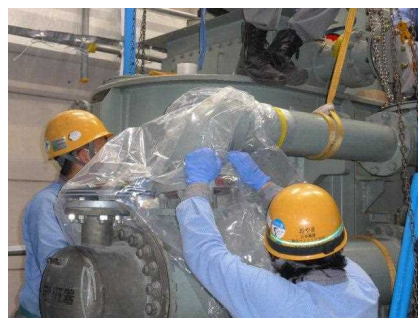
付属品取外し

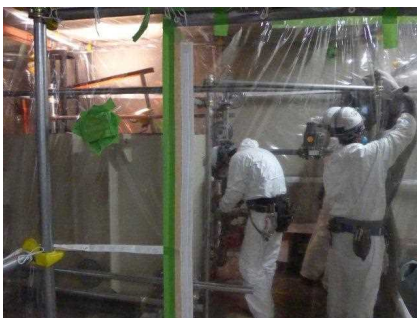
グリーンハウス設置

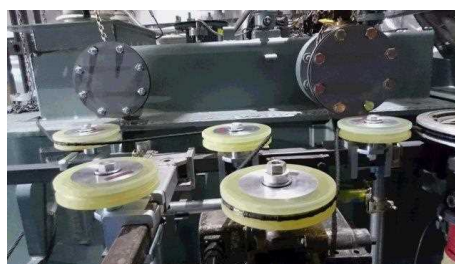
筐体切断

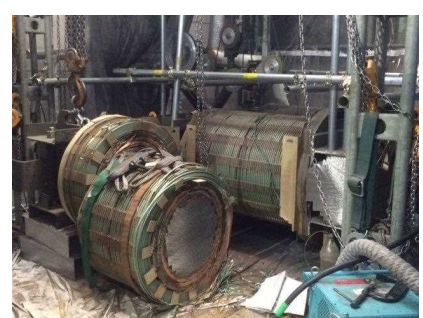
コア分解

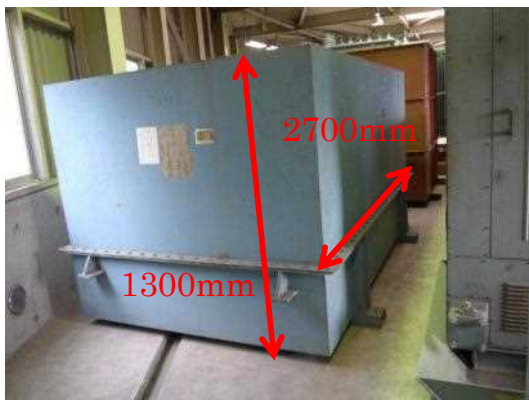
変圧器部品等が保管された大型容器
(W2700mm×L2000mm×H1300mm)

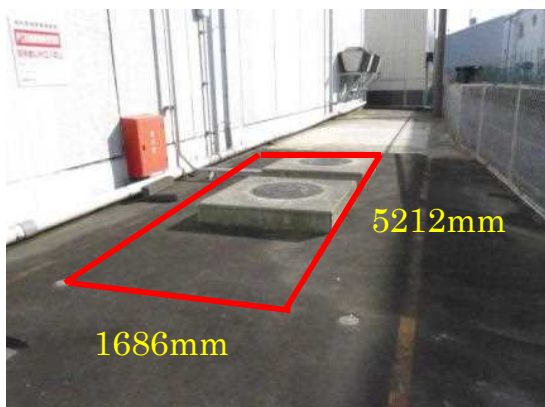
地下に大型タンクが埋設

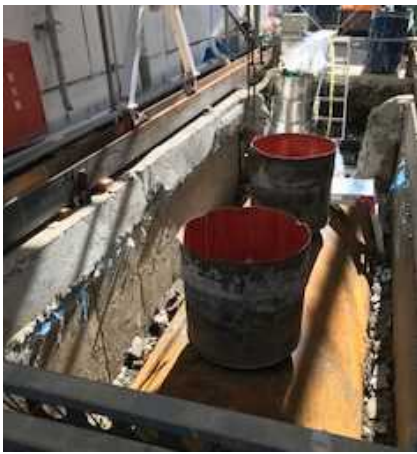
タンク掘出し

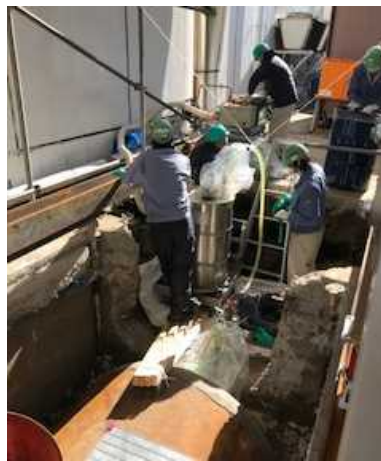
タンク上部からの垂直抜油

- PCB油類が貯蔵されているタンクからの抜油については、底部に排油弁がないケースがほとんどで、かつ、スラッジ等の夾雑物が堆積している可能性が高いため、タンク上部からの抜油方法を採用。
- 屋外での解体作業となるため、嚴重な周辺環境への拡散防止対策、作業従事者の安全対策等を考慮・検討(超大型変圧器及び搬出不可の変圧器の現場解体作業で得た知見を活用)。

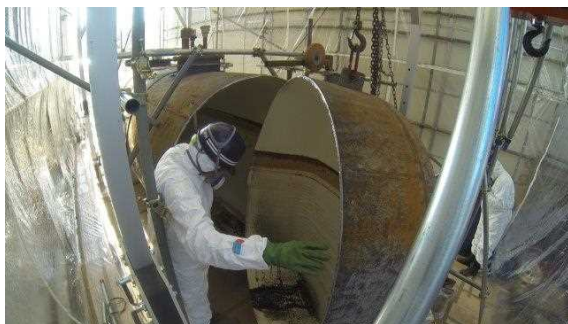
タンク切断

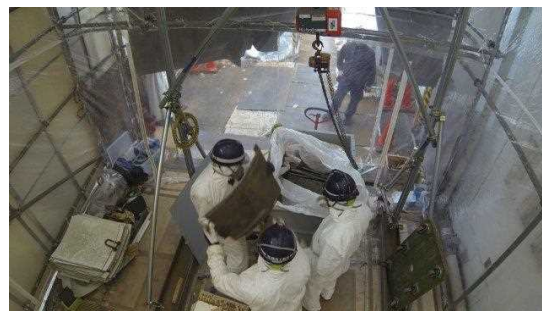
切断品を専用鉄箱に収納

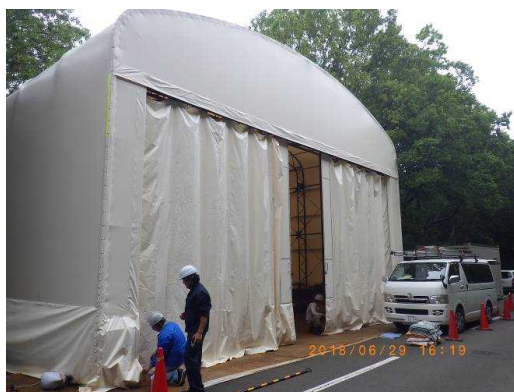
解体作業用屋外テント

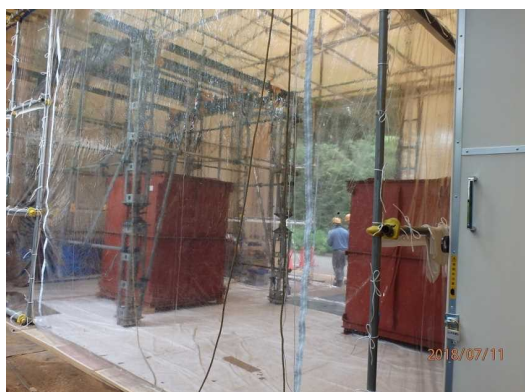
保管容器切断

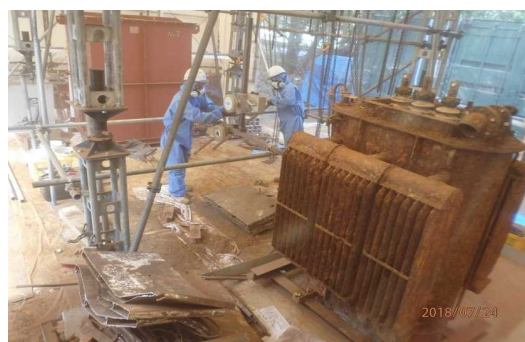
劣化・漏洩変圧器の切断作業

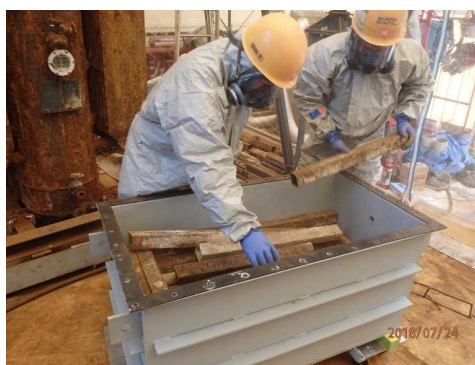
切断品を密閉容器に収納し搬出

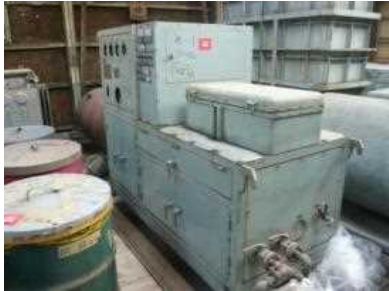
真空浄油機

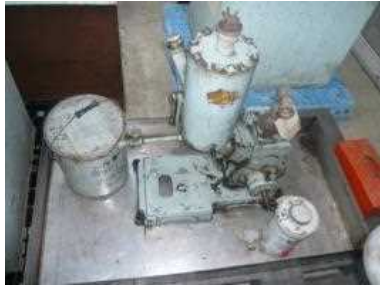
真空ポンプ

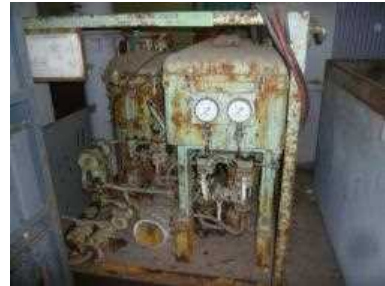
油濾過機

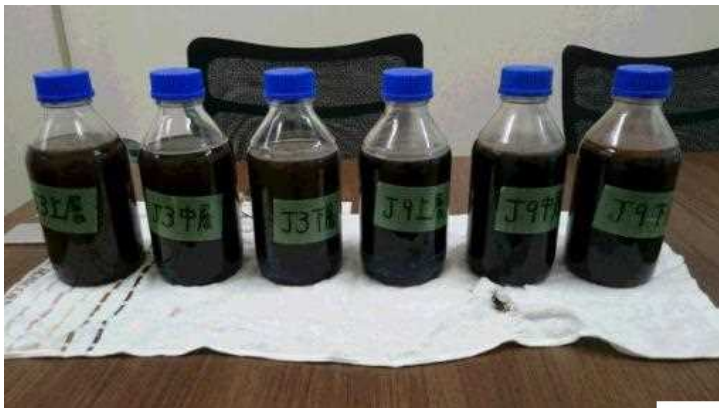
混入物が炭化した油

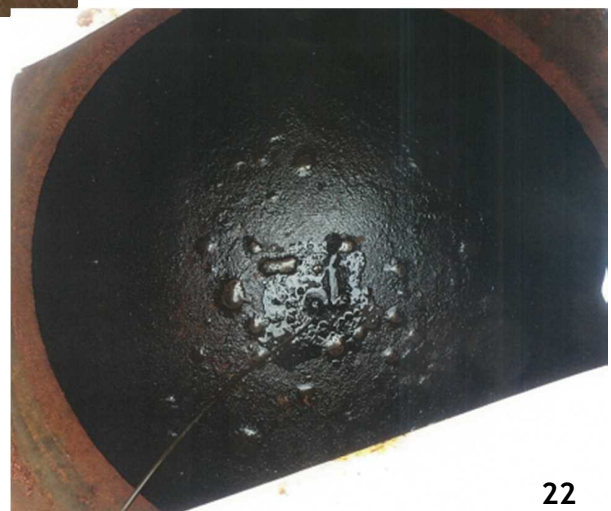
(参考)PCB油

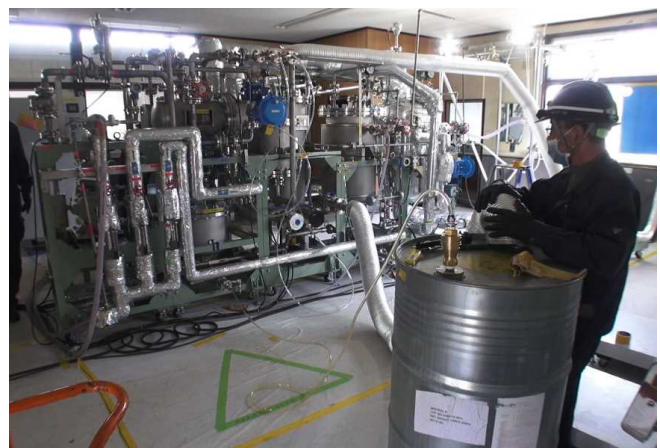
移動式蒸留装置イメージ

1日あたりの処理能力: 100t × 2バッチ
装置寸法: 各ユニット W800mm × L800 × H1,800mm (配管類除く)

- 各事業所と連携し、低引火点成分混入の可能性があるPCB油類の性状について現地現物確認を行い、全国で200ドラム缶48本・ペール缶2本を確認。
- 各事業所の既存液処理設備での処理を可能とするため、低引火点成分の分離方法を検討し、平成27年度及び平成28年度に実証試験を行い、技術的に分離可能であることを確認した。
- 試験結果を踏まえ、移動式蒸留装置1台の設計・製作に着手。
H29.12完成。H30.1総合試運転実施(PCB模擬液)。
- H30.3保管場所での試験運転を実施。
- 北九州事業区域内対象物全ての作業完了。

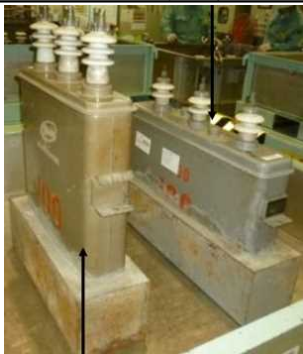
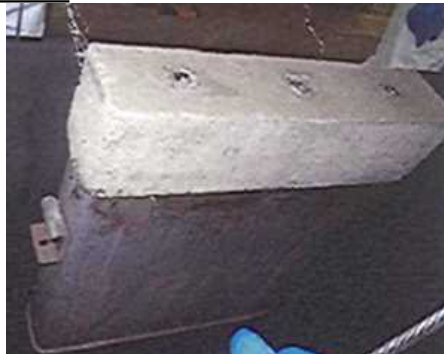
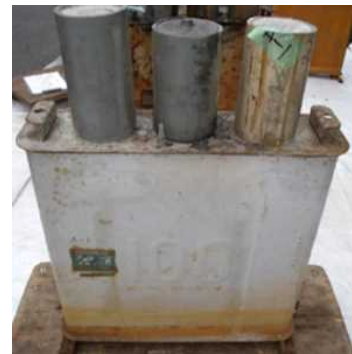
コンデンサーの一部をコンクリートで固化

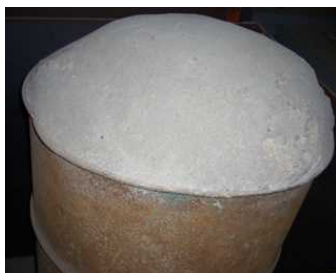
漏洩機器をドラム缶に入れコンクリートで密閉

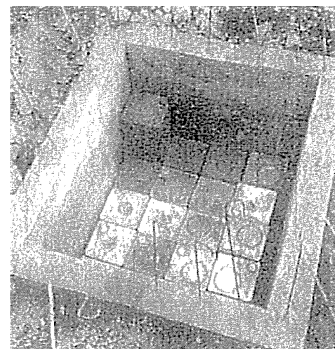
塗料が入った一斗缶を地下ピットで保管
