# 処理困難物の処理促進検討状況

令和2年11月13日  
中間貯蔵・環境安全事業株式会社

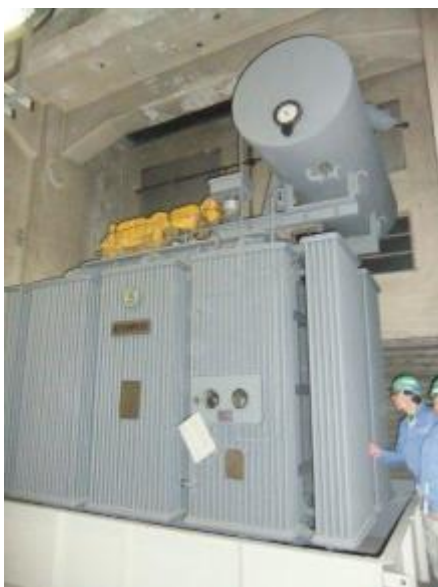
寸法・重量等の制約から、そのままではトラック等による運搬や事業所への搬入が困難な変圧器等。

定格容量2240kVA  
総重量21,200kg 油量5,600ℓ  
幅2,500mm、奥行3980mm、高さ4,400mm

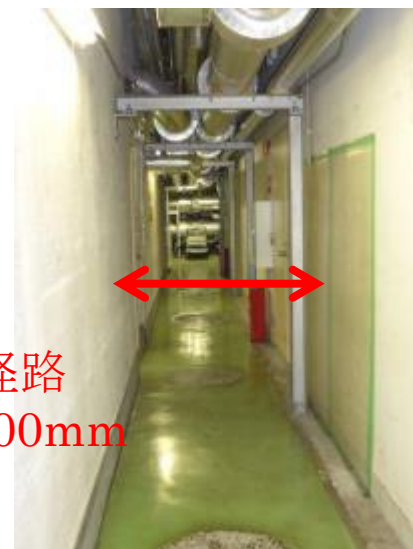
地下電気室等の狭小なスペースや構造壁の奥に保管され、搬出経路が確保できない変圧器等。

搬出経路  
幅1,100mm

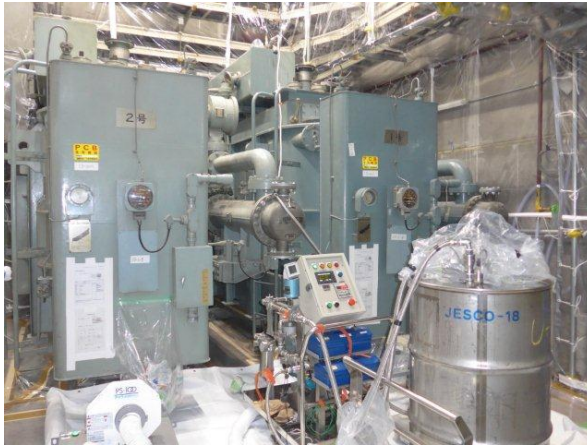
現地抜油

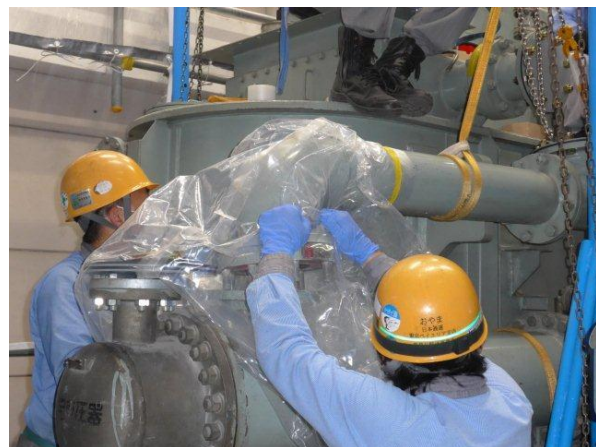
付属品取外し

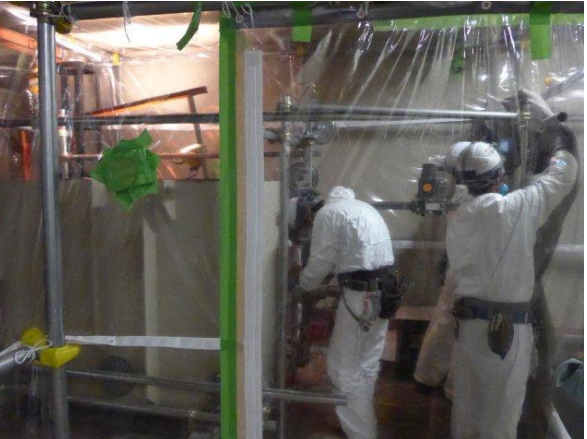
グリーンハウス設置

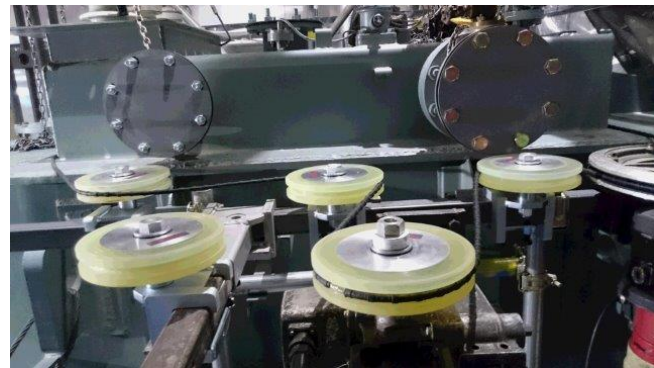
筐体切断

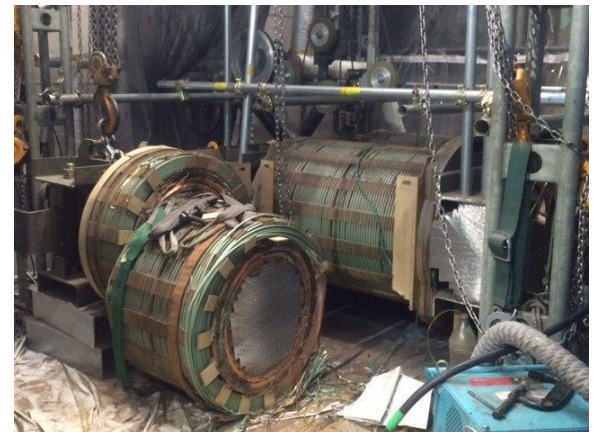
コア分解

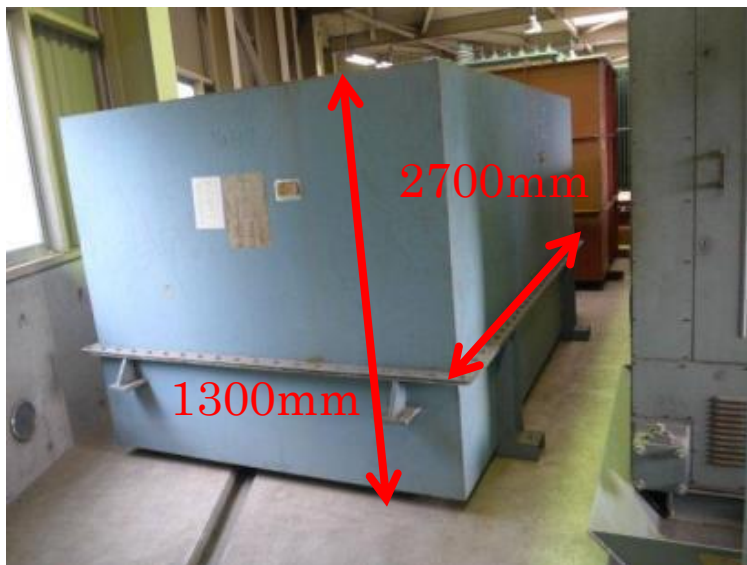
変圧器部品等が保管された大型容器  
(W2700mm×L2000mm×H1300mm)

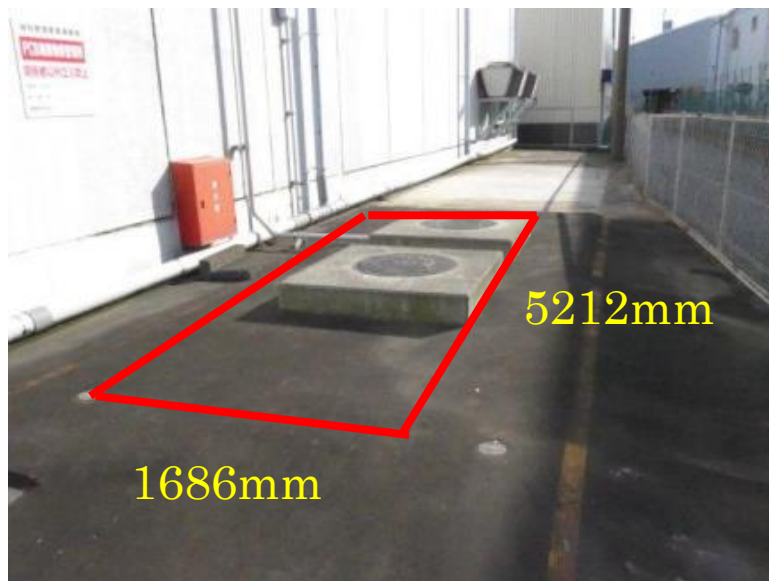
地下に大型タンクが埋設

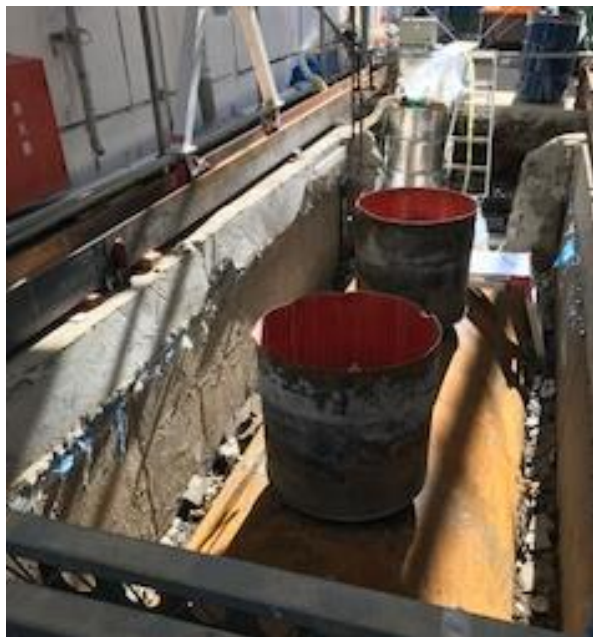
タンク掘出し

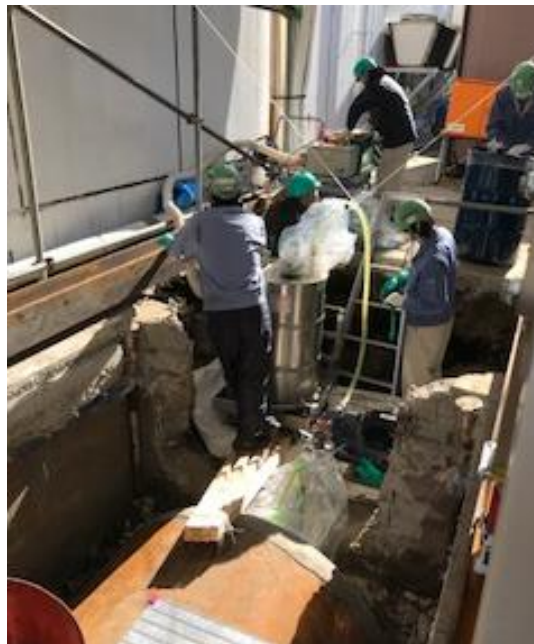
タンク上部からの垂直抜油

- PCB油類が貯蔵されているタンクからの抜油については、底部に排油弁がないケースがほとんどで、かつ、スラッジ等の夾雑物が堆積している可能性が高いため、タンク上部からの抜油方法を採用。
- 屋外での解体作業となるため、厳重な周辺環境への拡散防止対策、作業従事者の安全対策等を考慮・検討(超大型変圧器及び搬出不可の変圧器の現場解体作業で得た知見を活用)。

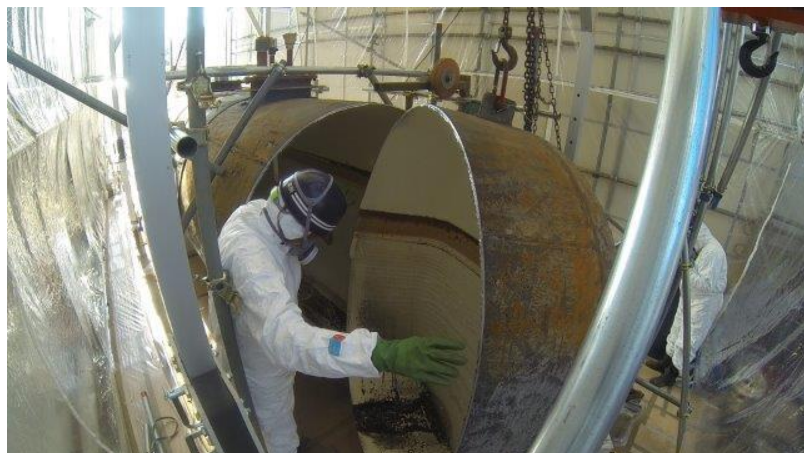
タンク切断

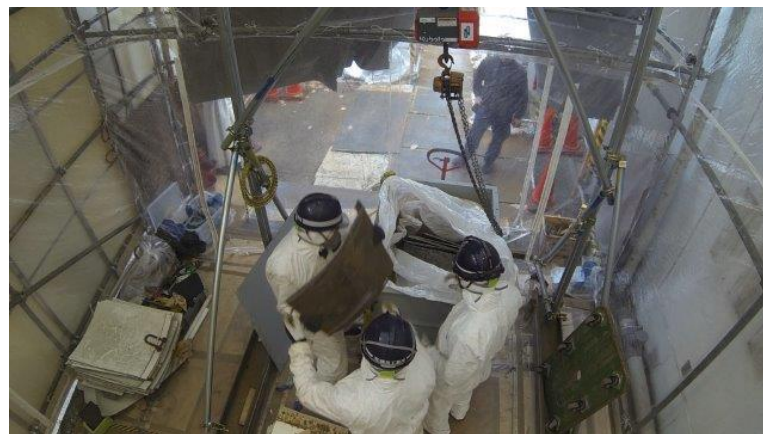
切断品を専用鉄箱に収納

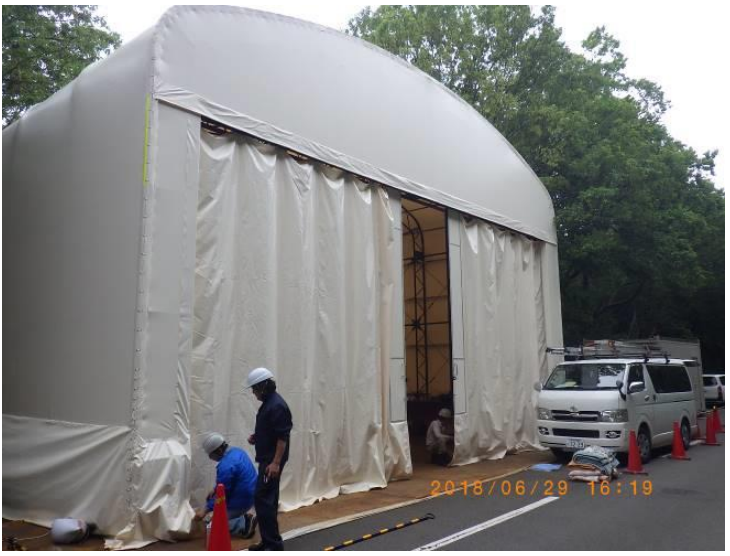
解体作業用屋外テント

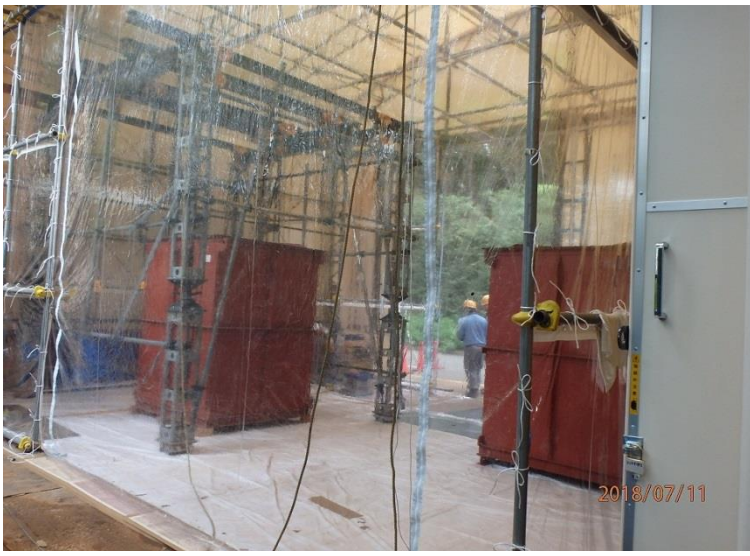
保管容器切断

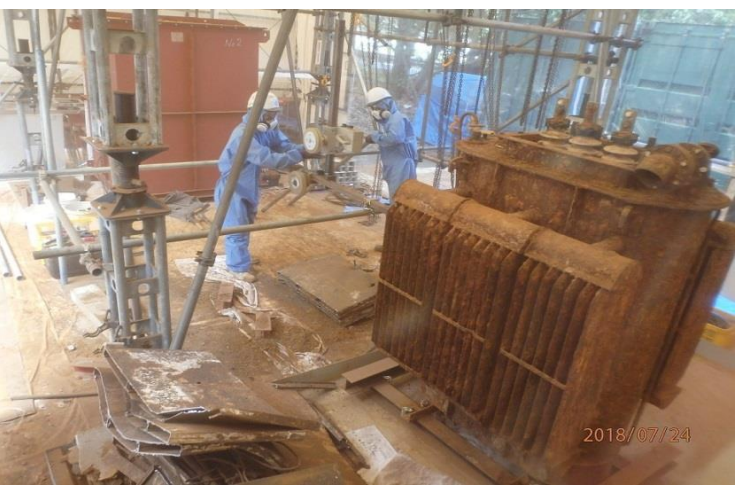
劣化・漏洩変圧器の切断作業

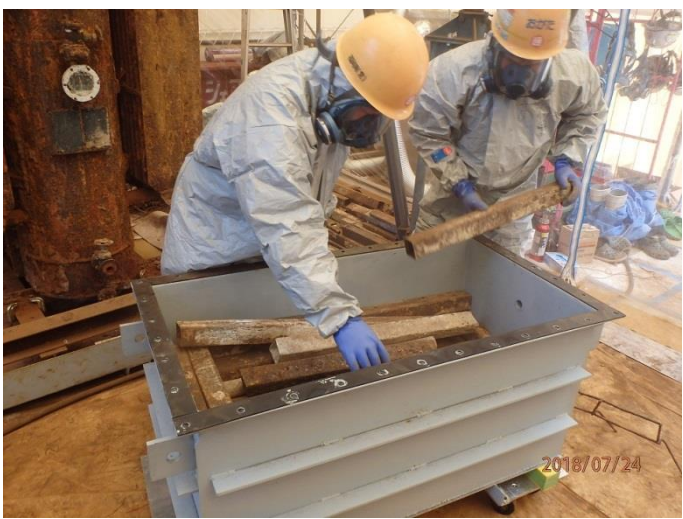
切断品を密閉容器に収納し搬出

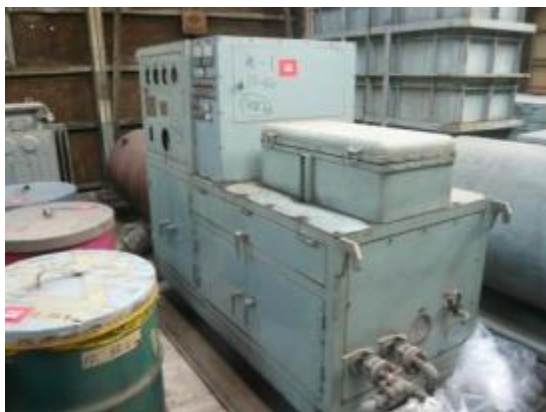
真空浄油機

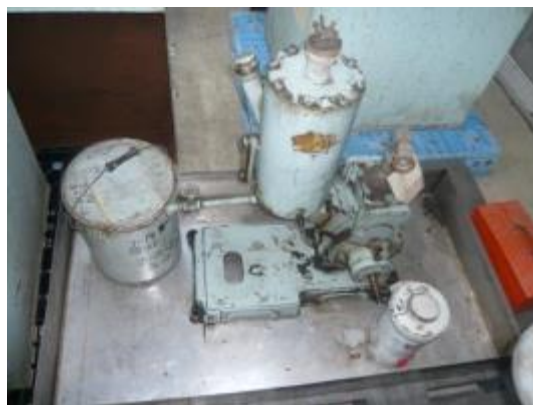
真空ポンプ

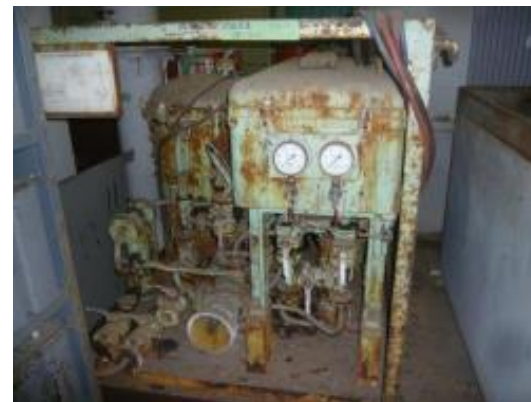
油濾過機

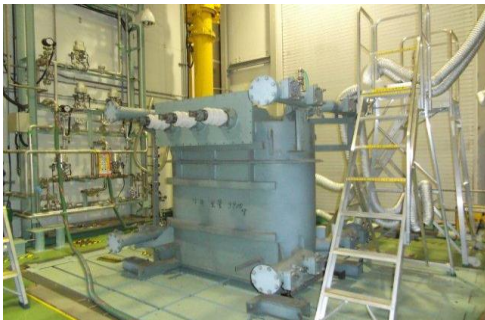
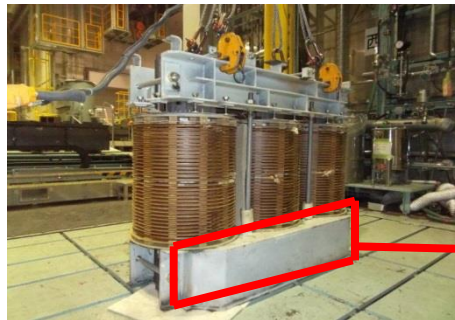
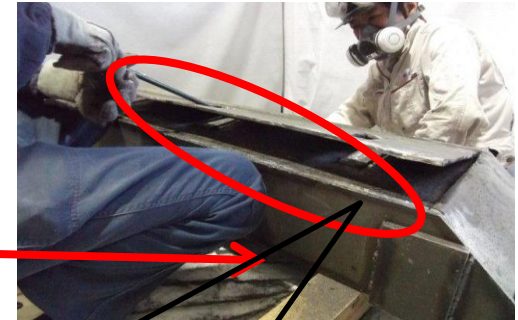
- 変圧器の一部に、ヨークバー内にコンクリートを充填した機器が存在（豊田事業エリア4台、東京事業エリア4台）。
- コンクリートの処理方法が確立できれば変圧器そのものの処理は特に問題ない。

この中にコンクリートが充填

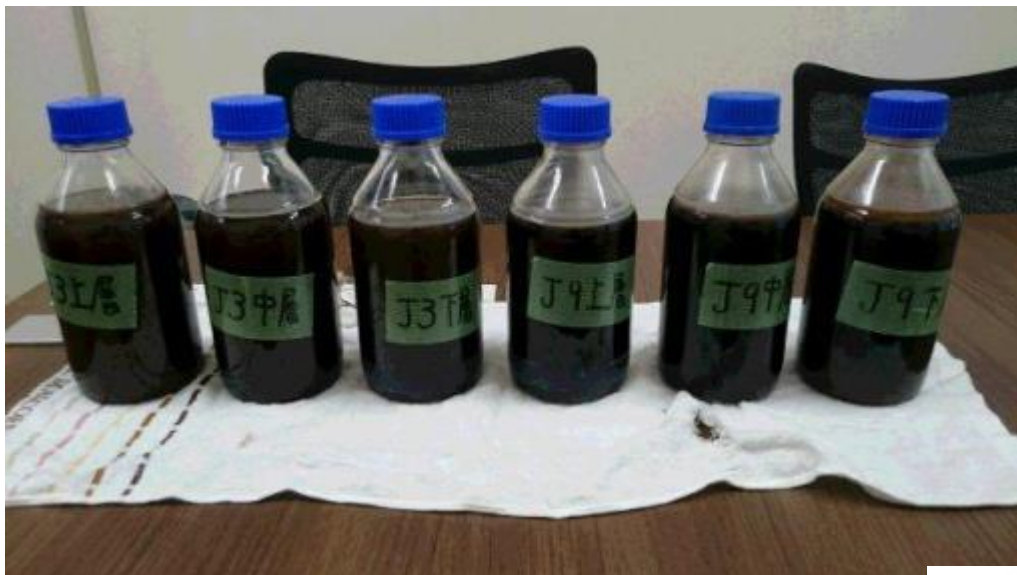
混入物が炭化した油

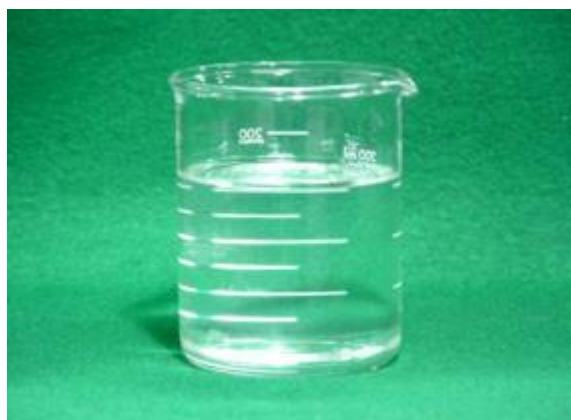
(参考)PCB油

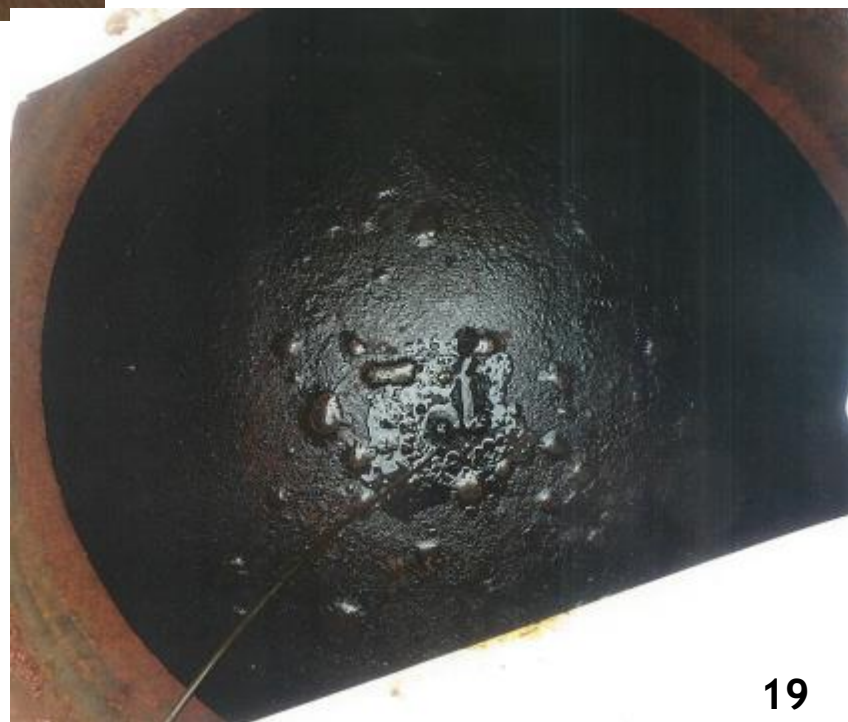
上層部が固化した油

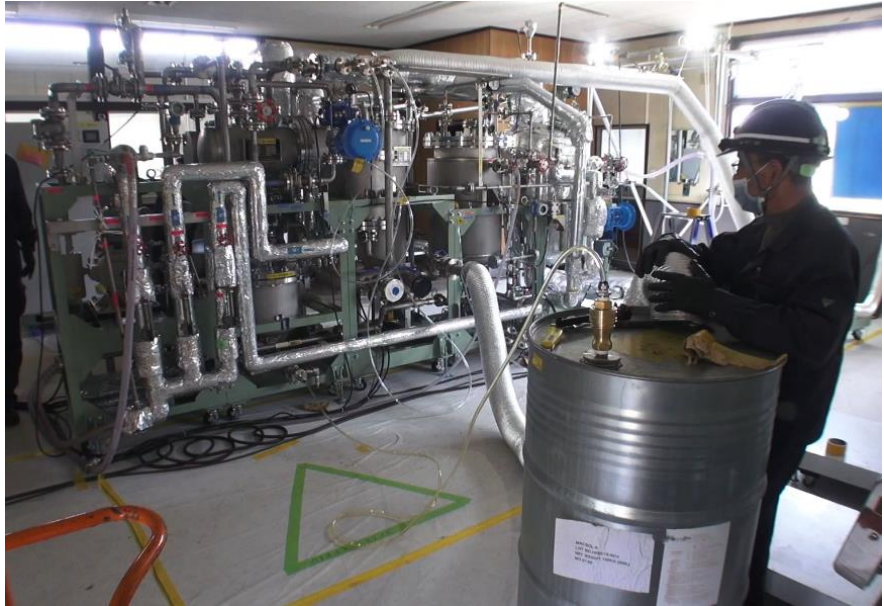
## 移動式蒸留装置イメージ

1日あたりの処理能力: 100t × 2バッチ  
装置寸法: 各ユニット W800mm × L800 × H1,800mm (配管類除く)

- 各事業所と連携し、低引火点成分混入の可能性のあるPCB油類の性状について現地現物確認を行い、全国で200ドラム缶48本・ペール缶2本を確認。
- 各事業所の既存液処理設備での処理を可能とするため、低引火点成分の分離方法を検討し、平成27年度及び平成28年度に実証試験を行い、技術的に分離可能であることを確認した。
- 試験結果を踏まえ、移動式蒸留装置1台の設計・製作に着手。  
H29.12完成。H30.1総合試運転実施(PCB模擬液)。
- H30.3保管場所での試験運転を実施。
- 北九州・豊田事業区域内対象物全ての作業完了。

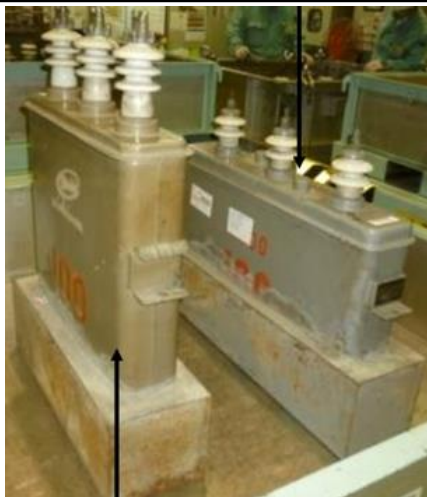
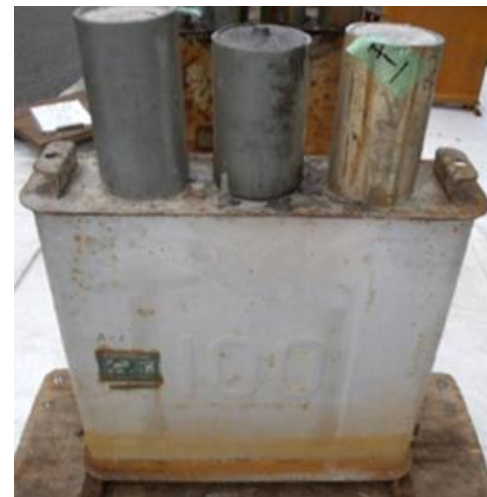
コンデンサーの一部をコンクリートで固化

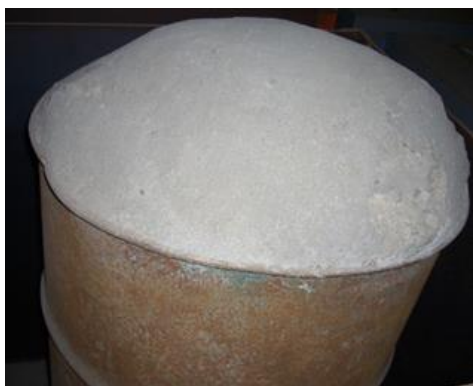
漏洩機器をドラム缶に入れコンクリートで密閉
