処理困難物の処理促進検討状況

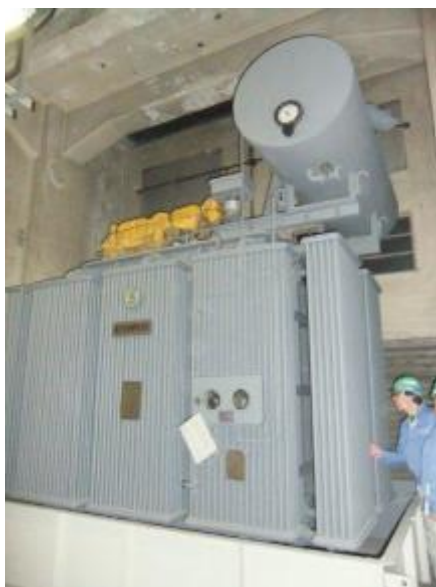
定格容量2240kVA
総重量21,200kg 油量5,600ℓ
幅2,500mm、奥行3980mm、高さ4,400mm

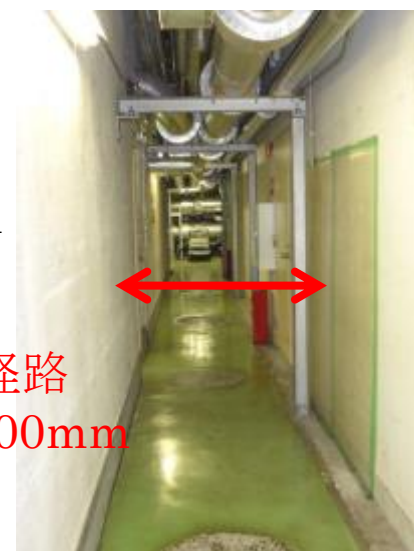
搬出経路
幅1,100mm

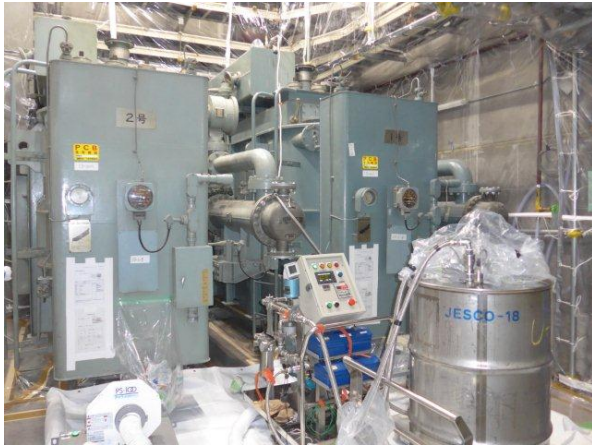
現地抜油

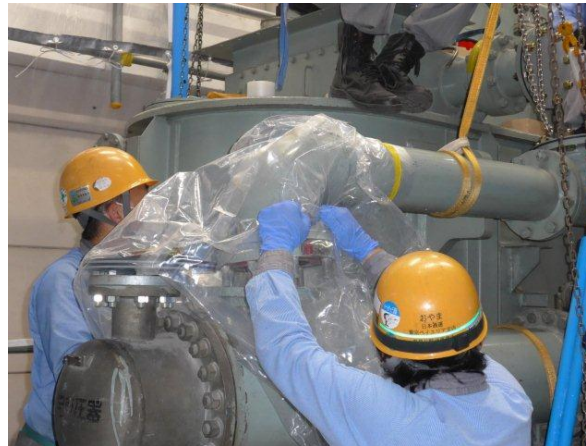
付属品取外し

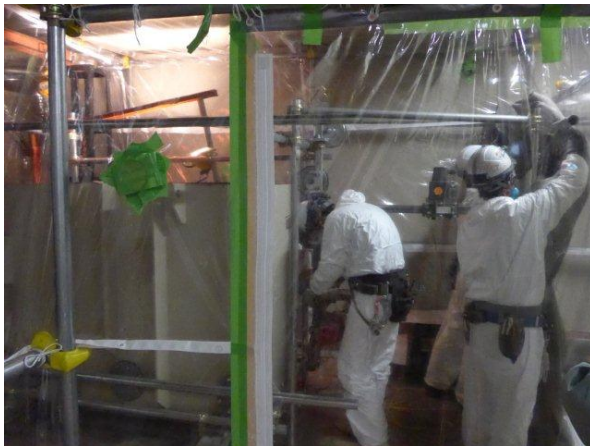
グリーンハウス設置

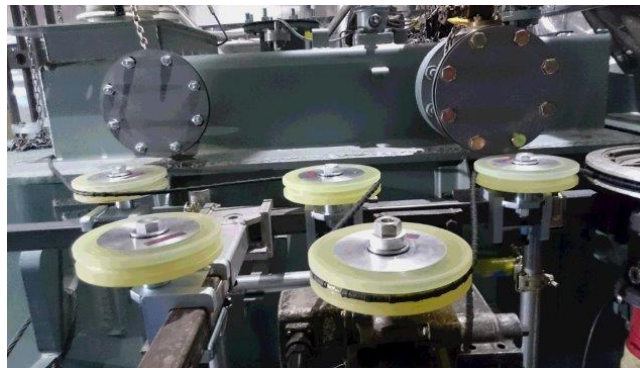
筐体切断

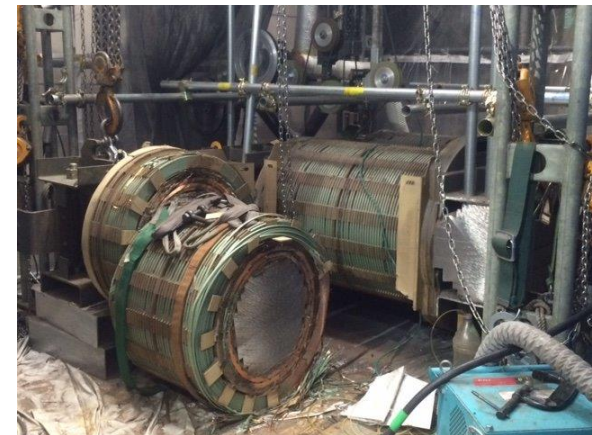
コア分解

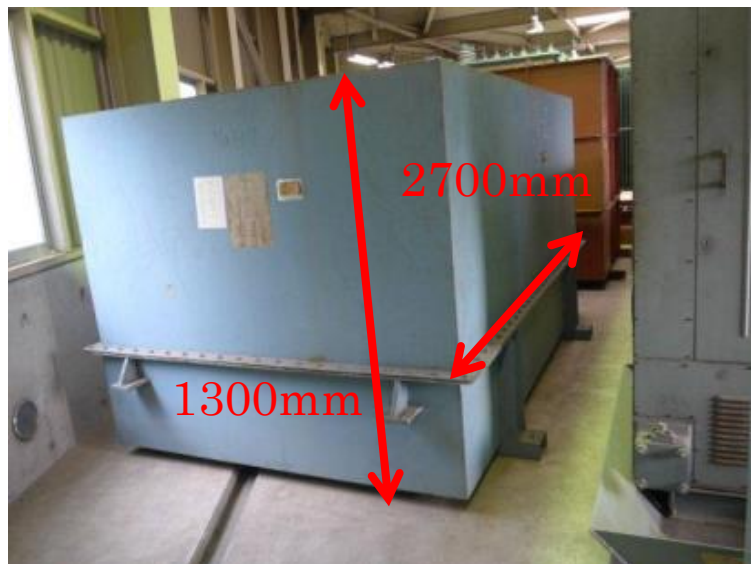
変圧器部品等が保管された大型容器
(W2700mm×L2000mm×H1300mm)

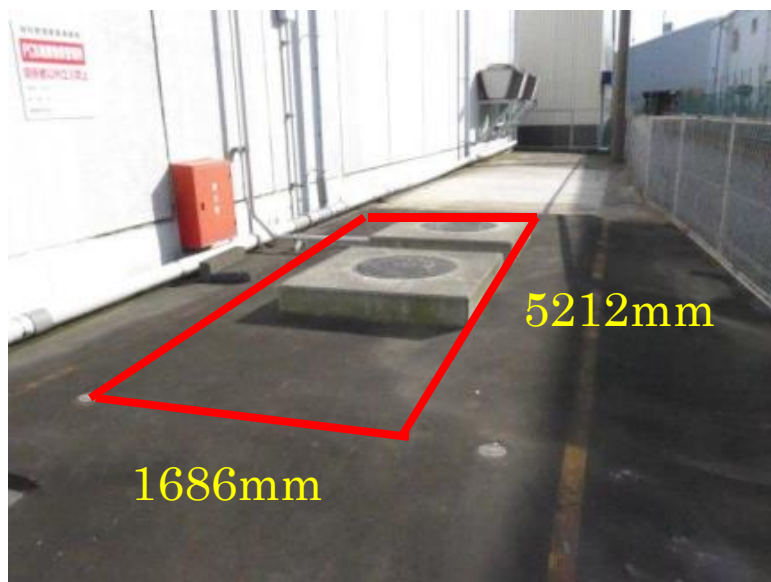
地下に大型タンクが埋設

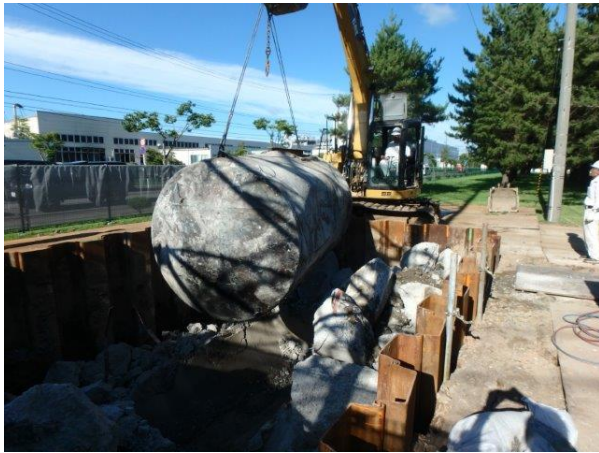
タンク掘出し

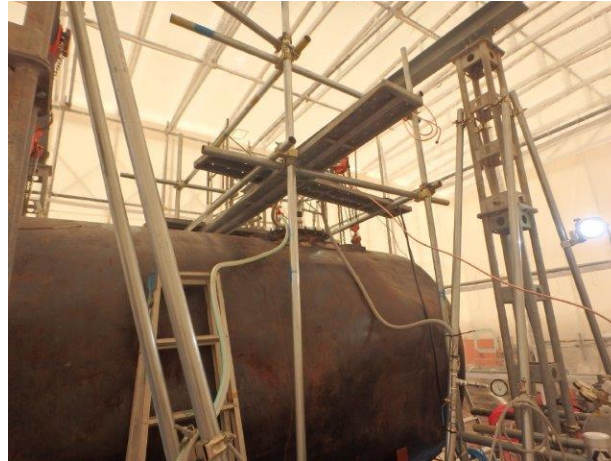
タンク上部からの垂直抜油

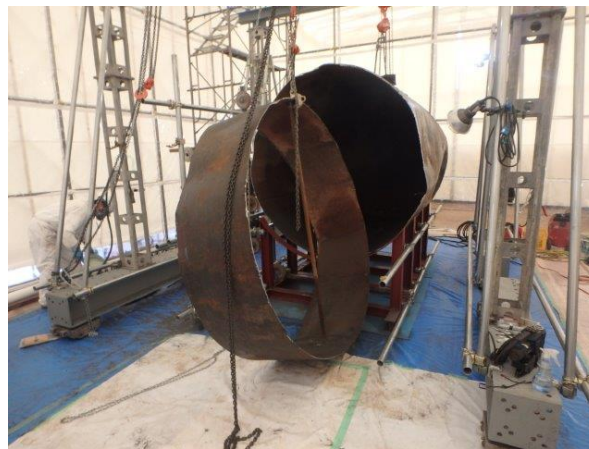
タンク切断

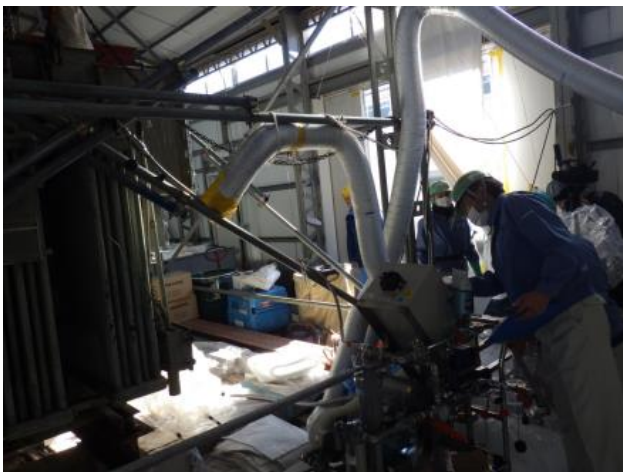
トランスからの抜油

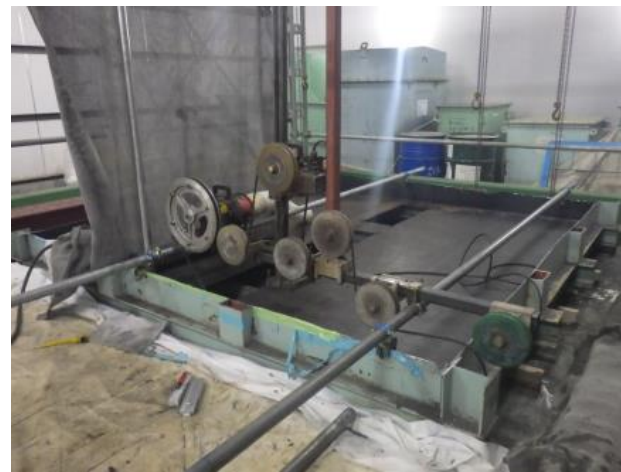
保管容器切断

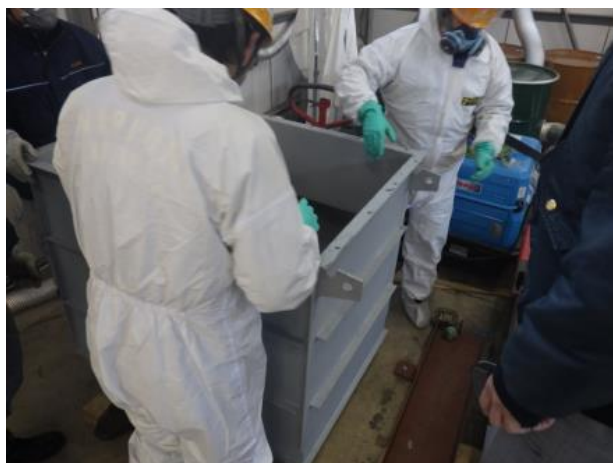
切断品を密閉容器に収納

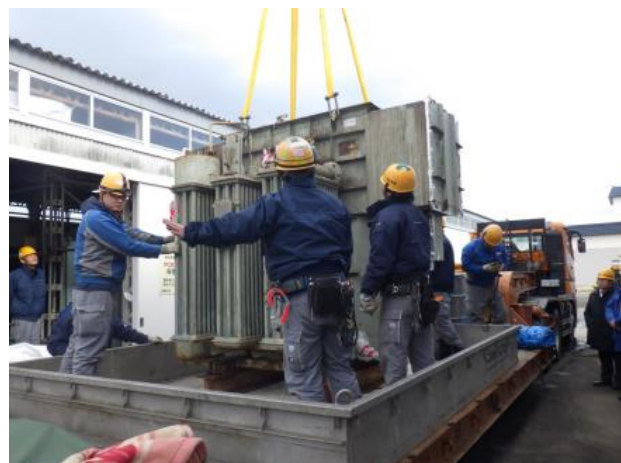
変圧器搬出

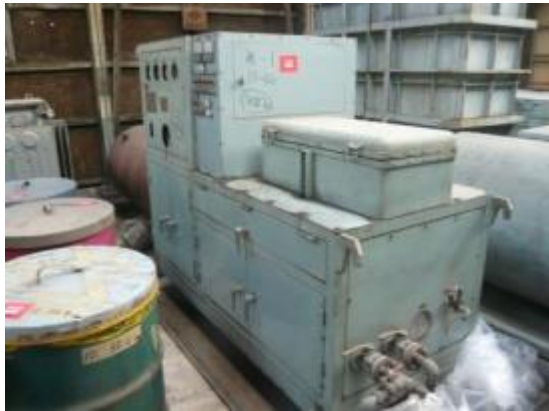
真空浄油機

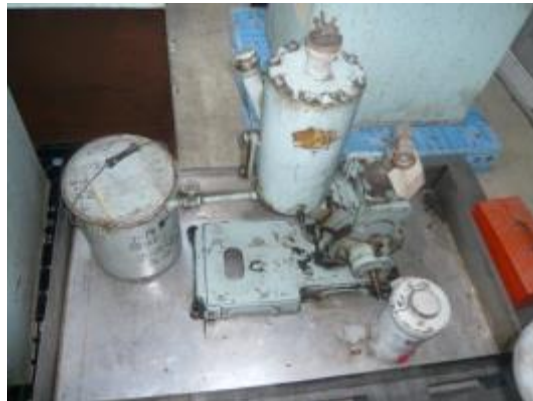
真空ポンプ

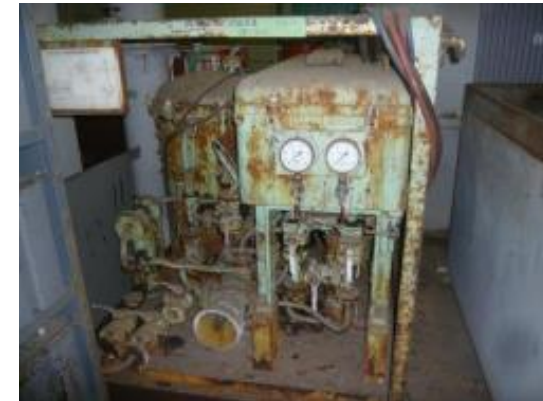
油濾過機

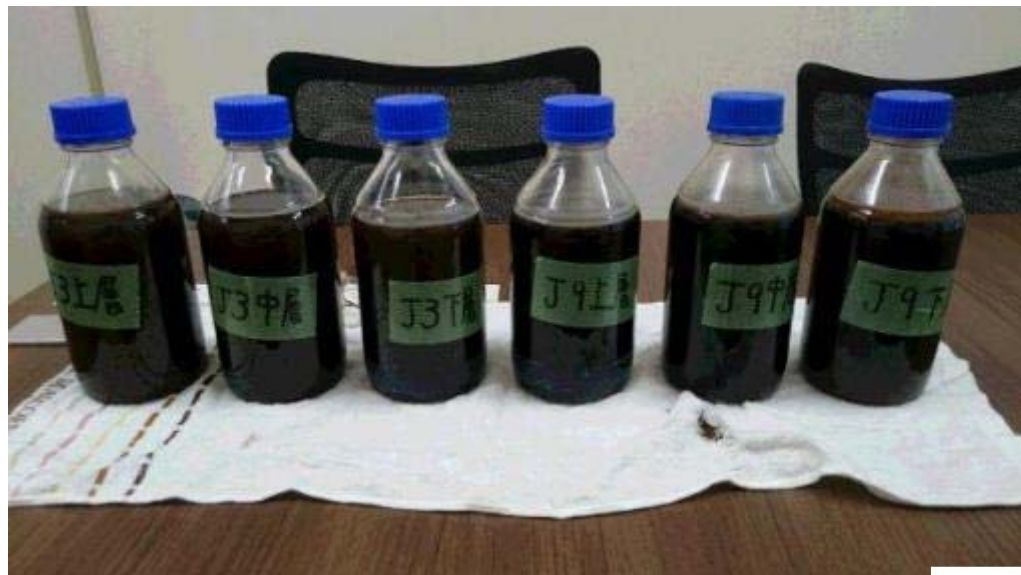
混入物が炭化した油

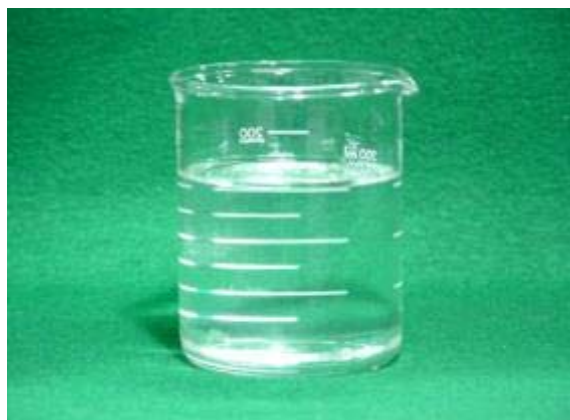
(参考)PCB油

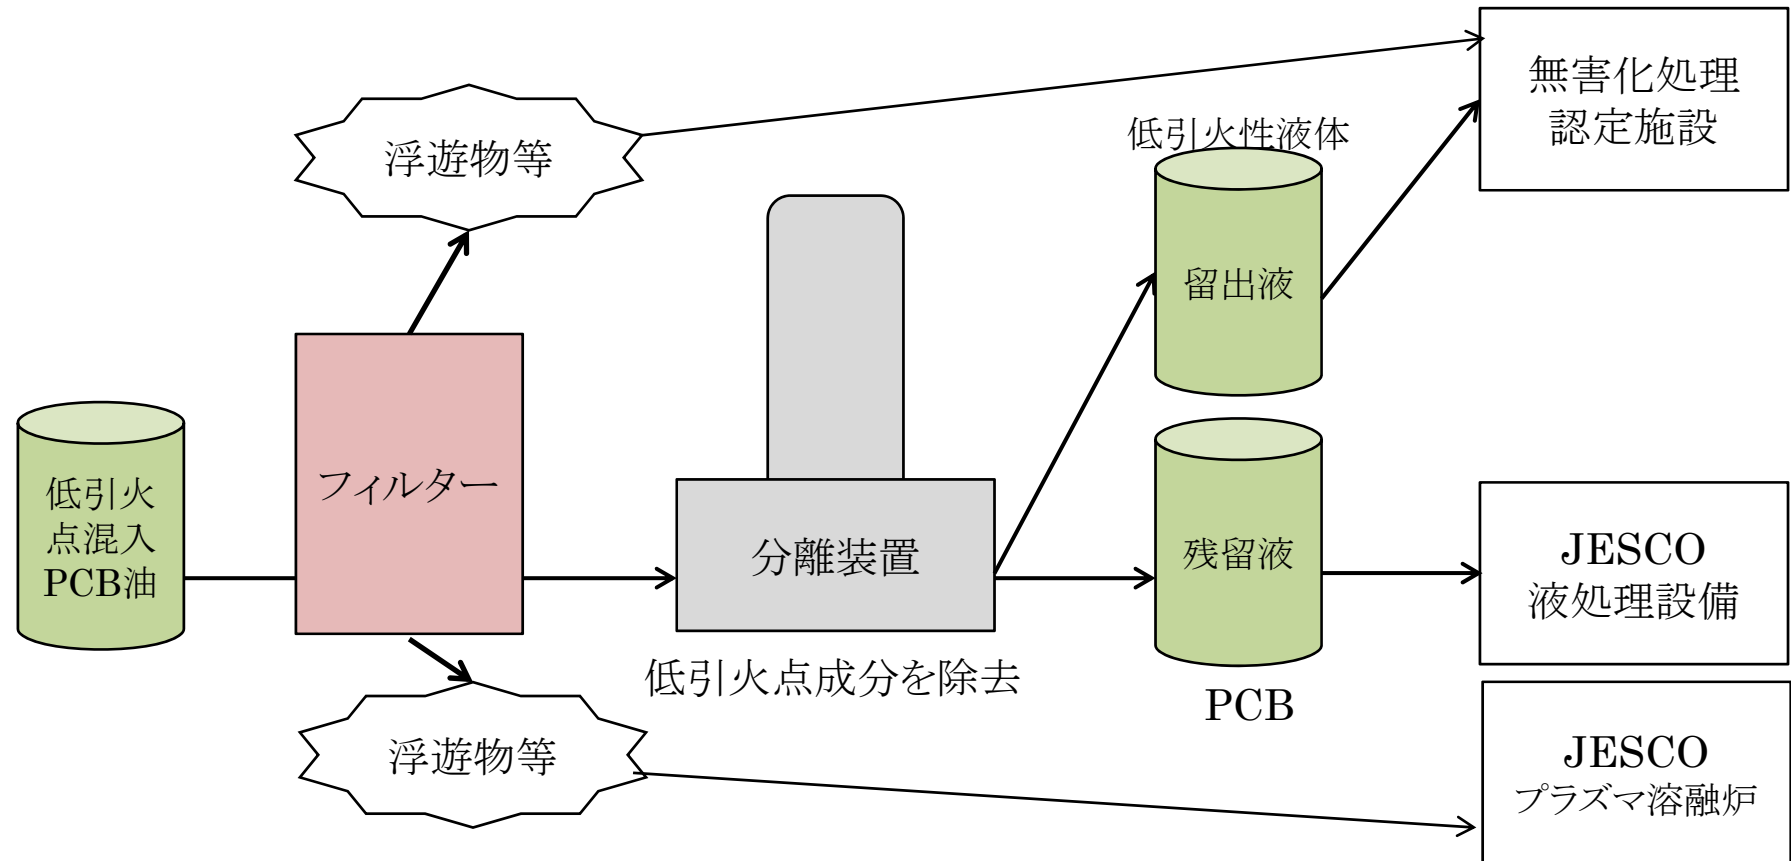
低引火点成分分離装置(概要)

- 保管場所を巡回し作業できるよう移動式。
- 装置は台車サイズのユニット組立式(例:気化溶剤循環抜油装置)又はトラック積載型。
- ユニット間はワンタッチカップラー又はフランジで接続。

- 各事業所と連携し、処理が困難なPCB油類の性状・数量を把握。
- 各事業所の既存設備を大幅な改造等をしないで最大限活用した処理方法を検討。
- 低引火点成分混入PCB油については、各事業所の既存液処理設備での処理を可能とするため、混入物分離方法を検討し、実証試験により技術的に分離可能であることを確認した。
- 今後は廃棄物処理法上の制約等を整理・検討するとともに、運転方法の確立及び実施体制の構築を検討。
- 試験結果を踏まえ、北九州事業区域内対象物の早期処理を目指し、分離装置1台の設計・製作に着手し、平成29年度下期から稼働予定。

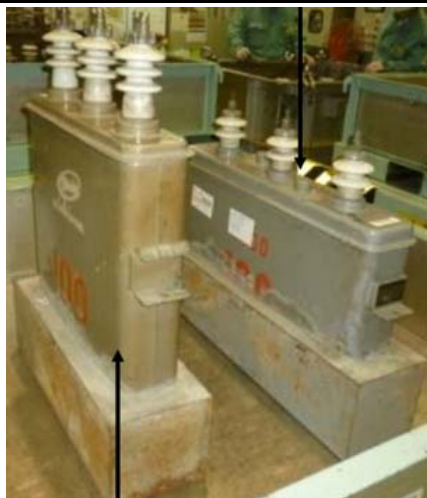
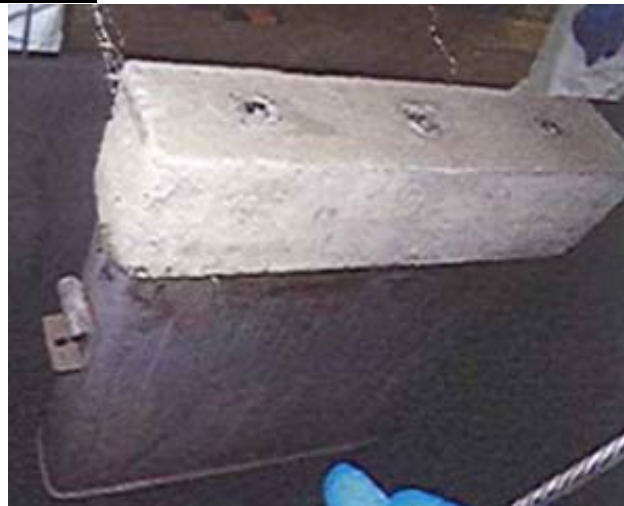
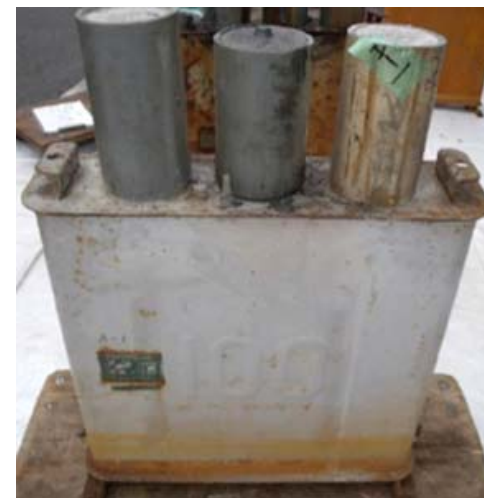
コンデンサーの一部をコンクリートで固化

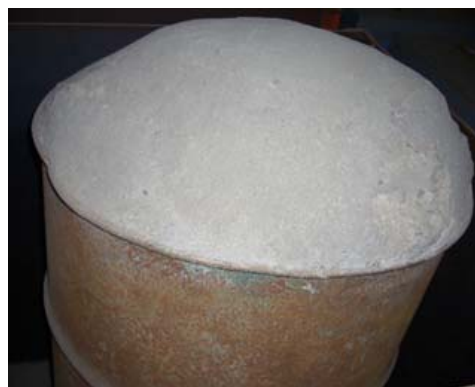
漏洩機器をドラム缶に入れコンクリートで密閉
