処理困難物の処理促進検討状況

平成30年3月28日
中間貯蔵・環境安全事業株式会社

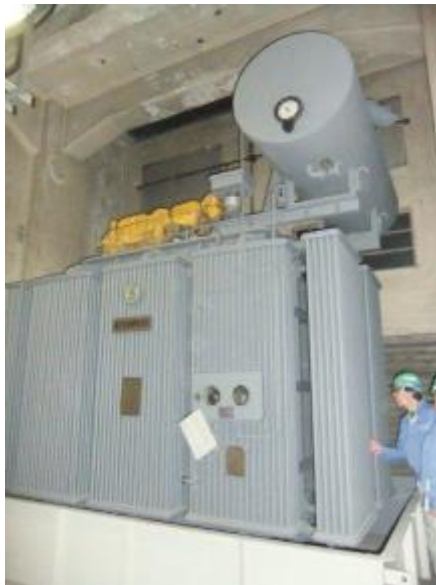
定格容量2240kVA
総重量21,200kg 油量5,600ℓ
幅2,500mm、奥行3980mm、高さ4,400mm

寸法・重量等の制約から、そのままではトラック等による運搬や事業所への搬入が困難な変圧器等。

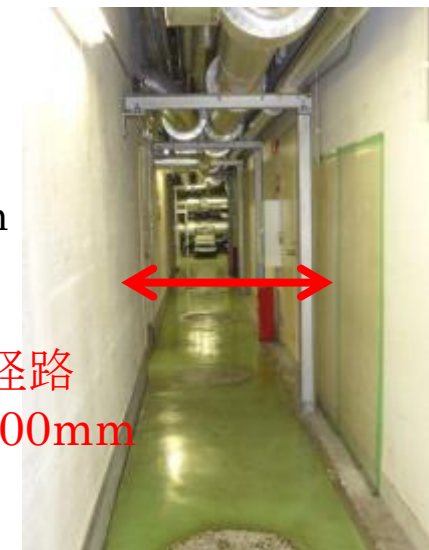
搬出経路
幅1,100mm

地下電気室等の狭小なスペースや構造壁の奥に保管され、搬出経路が確保できない変圧器等。

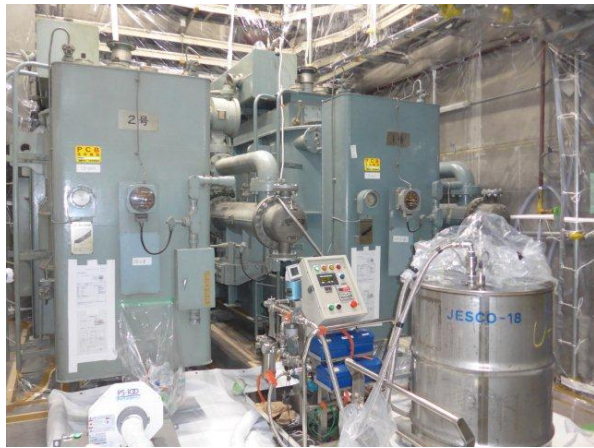
現地抜油

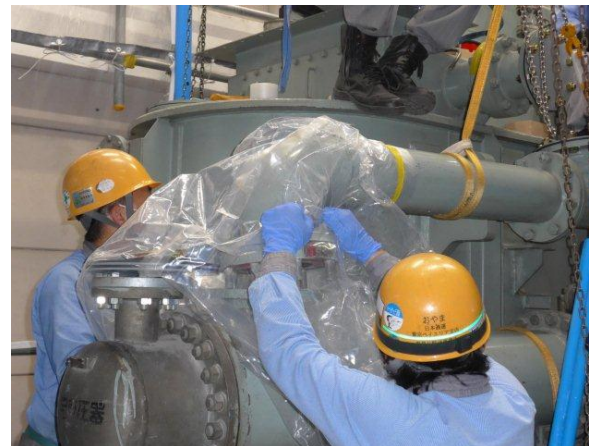
付属品取外し

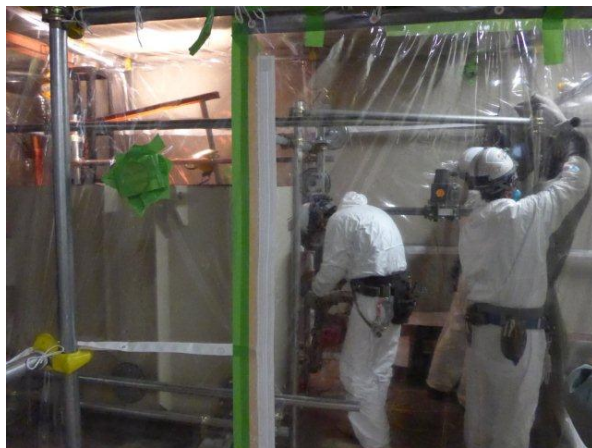
グリーンハウス設置

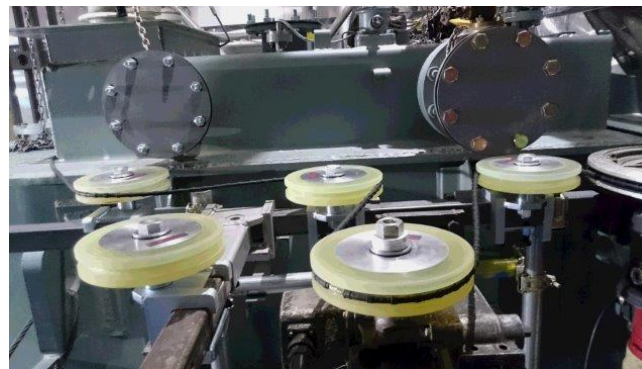
筐体切断

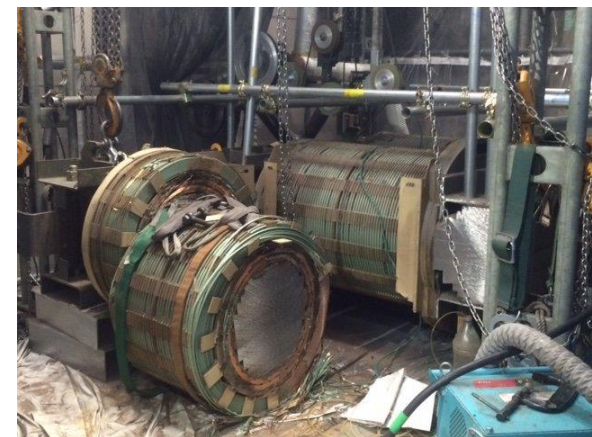
コア分解

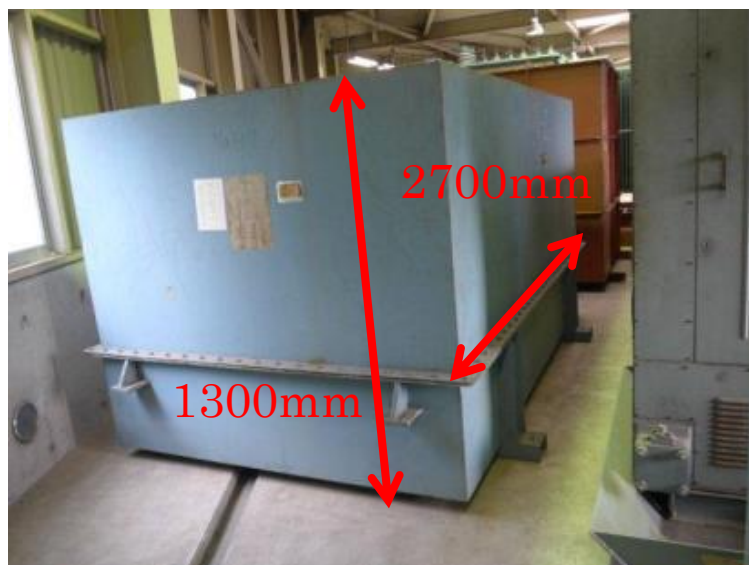
変圧器部品等が保管された大型容器
(W2700mm×L2000mm×H1300mm)

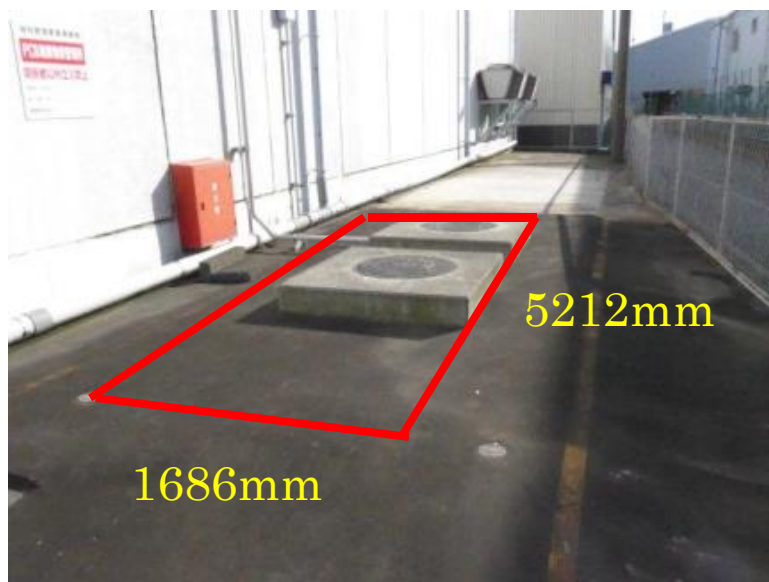
地下に大型タンクが埋設

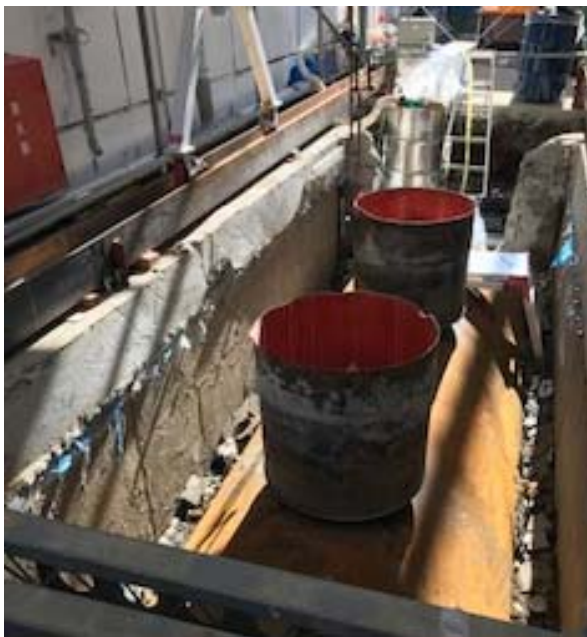
タンク掘出し

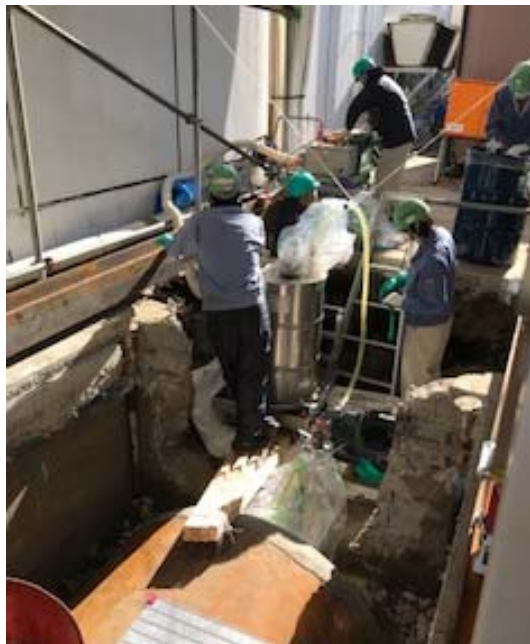
タンク上部からの垂直抜油

- PCB油類が貯蔵されているタンクからの抜油については、底部に排油弁がないケースがほとんどで、かつ、スラッジ等の夾雑物が堆積している可能性が高いため、タンク上部からの抜油方法を採用。
- 屋外での解体作業となるため、嚴重な周辺環境への拡散防止対策、作業従事者の安全対策等を考慮・検討(超大型変圧器及び搬出不可の変圧器の現場解体作業で得た知見を活用)。

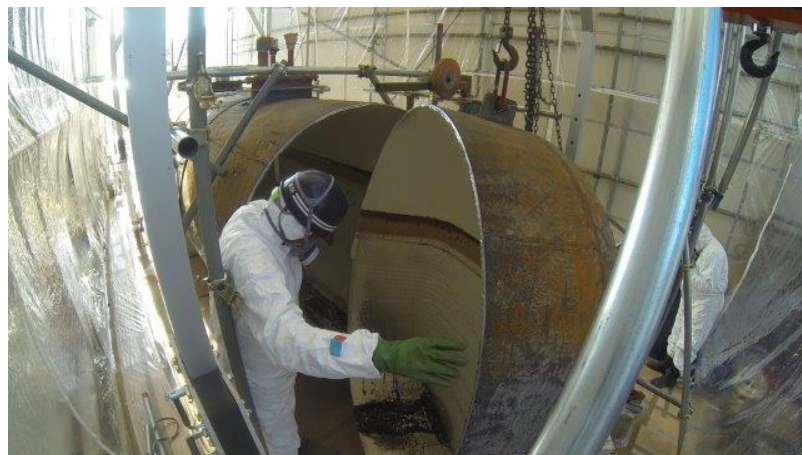
タンク切断

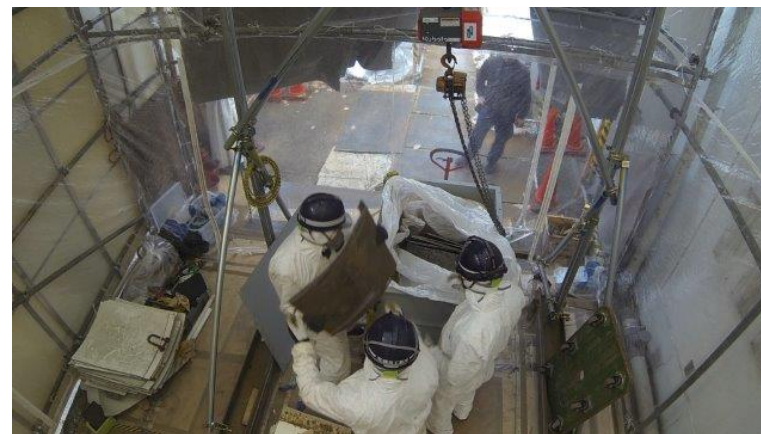
切断品を専用鉄箱に収納

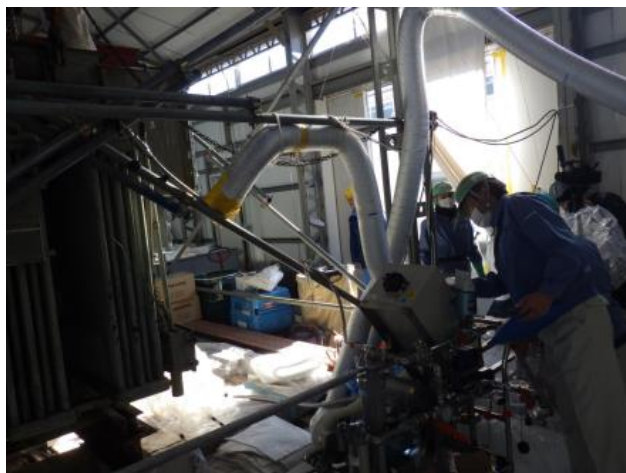
トランスからの抜油

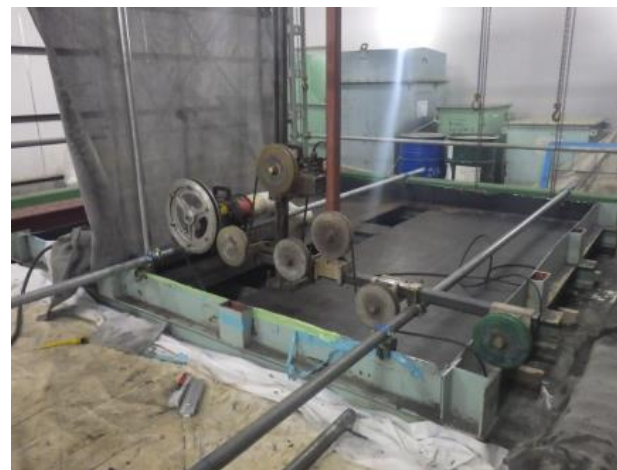
保管容器切断

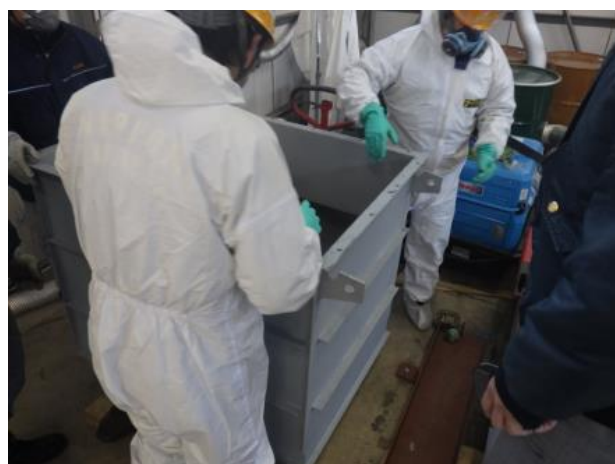
切断品を密閉容器に収納

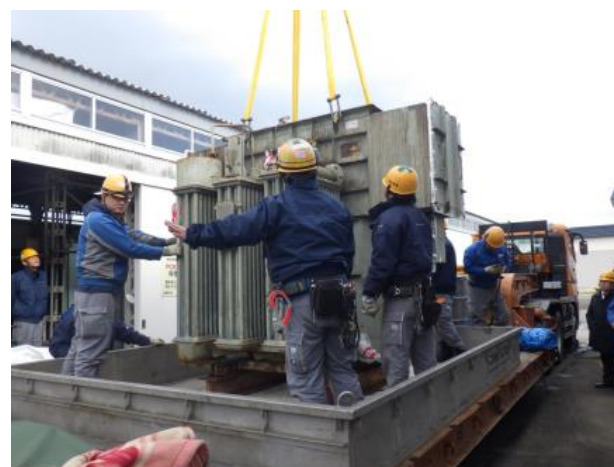
変圧器搬出

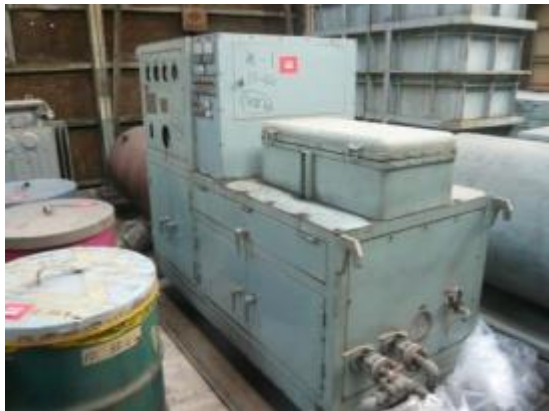
真空浄油機

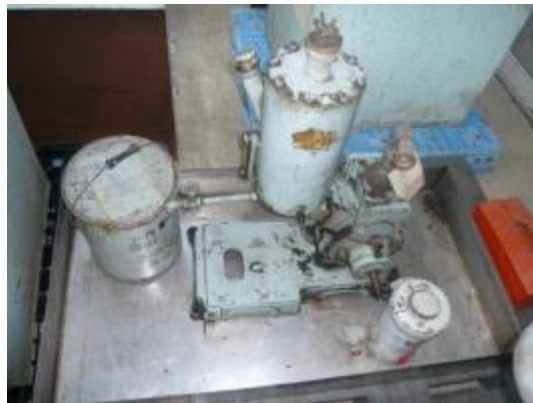
真空ポンプ

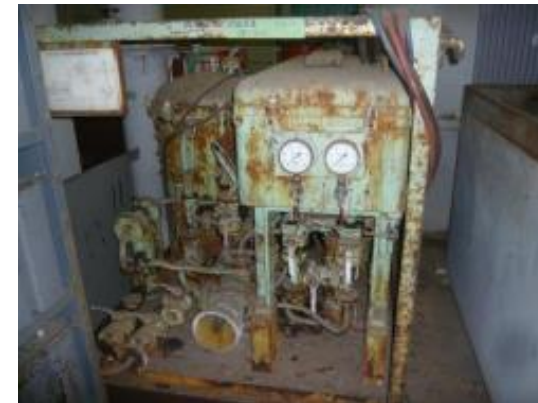
油濾過機

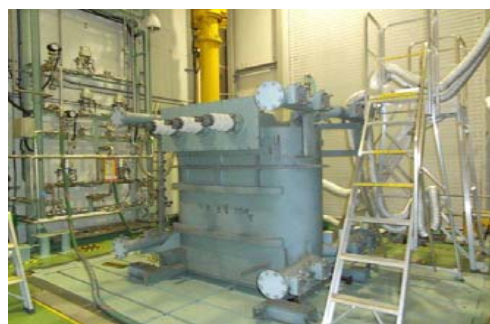
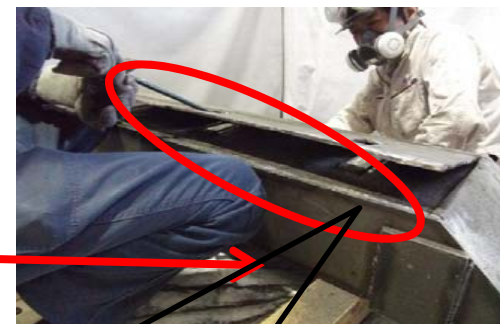
- 変圧器の一部に、ヨークバー内にコンクリートを充填した機器が存在（豊田事業エリア4台、東京事業エリア4台）。
- コンクリートの処理方法が確立できれば変圧器そのものの処理は特に問題ない。

この中にコンクリートが充填

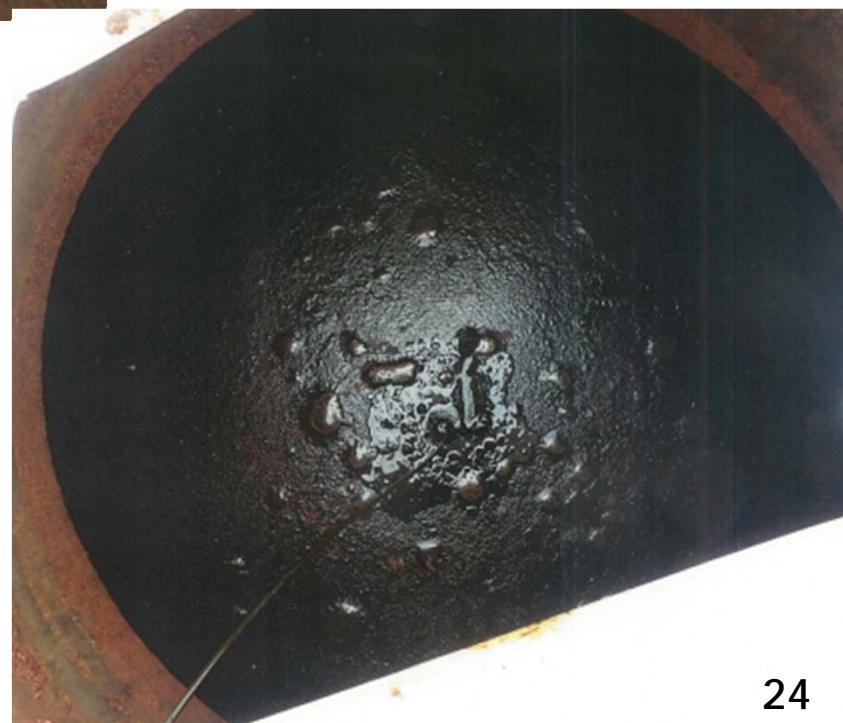
上層部が固化した油

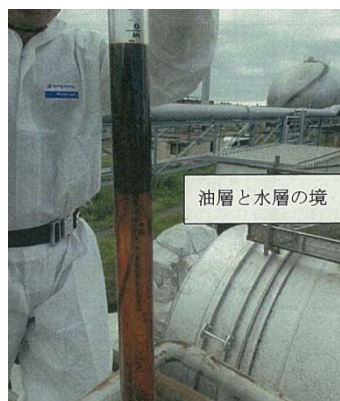
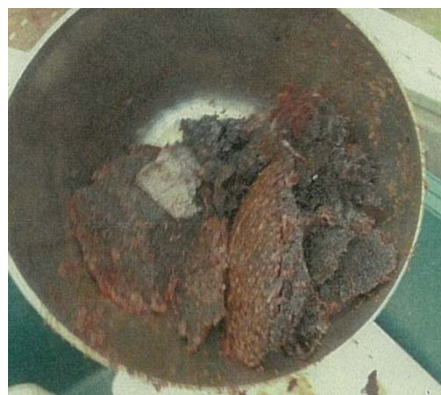
- 超大型タンク(幅3,300mm×径2,900mm)5基に、PCB油及び高濃度PCB汚染廃水計93,000kgが保管。
- 保管事業者が行った性状把握調査の結果、上層部約15cmが固化し下層部は液体であることが判明。
- 当初は、上層の固化部は増設施設のプラズマ溶融炉で処理し、下層の液体部は当初施設で液処理する予定だった。

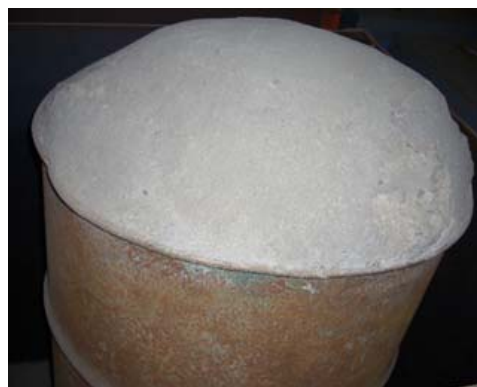
漏洩機器をドラム缶に入れコンクリートで密閉
