処理困難物処理促進に向けた検討の進捗について

処理困難物の処理促進検討状況

平成31年3月26日
中間貯蔵・環境安全事業株式会社

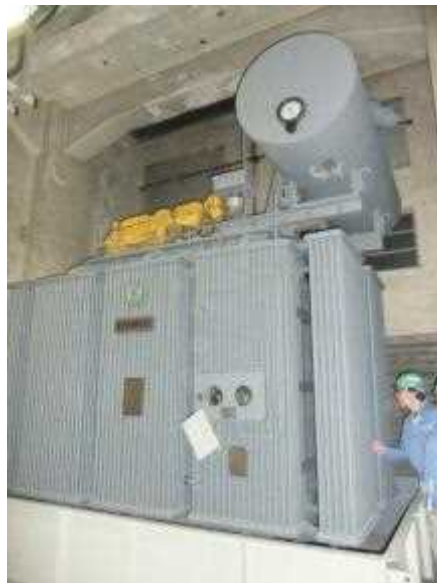
①超大型変圧器

寸法・重量等の制約から、そのままではトラック等による運搬や事業所への搬入が困難な変圧器等。

定格容量2240kVA
総重量21,200kg 油量5,600ℓ
幅2,500mm、奥行3980mm、高さ4,400mm

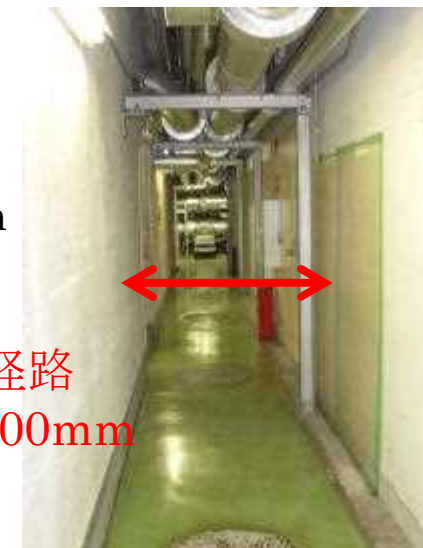
②搬出不可の変圧器

地下電気室等の狭小なスペースや構造壁の奥に保管され、搬出経路が確保できない変圧器等。

搬出経路
幅1,100mm

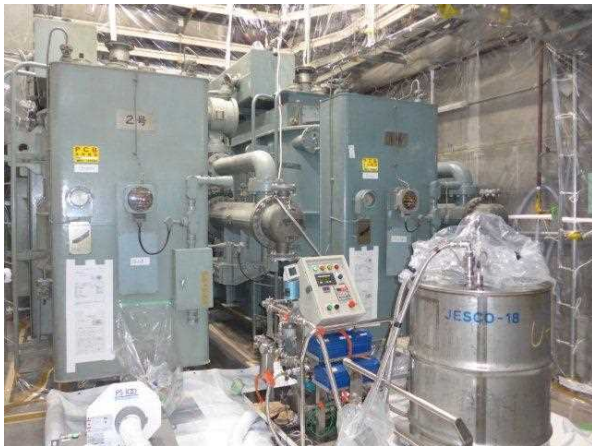
現地抜油

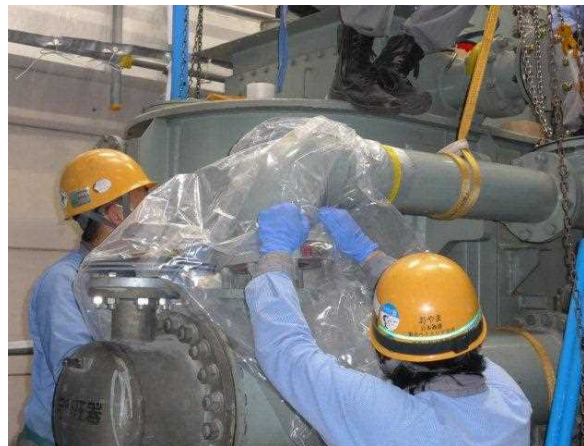
付属品取外し

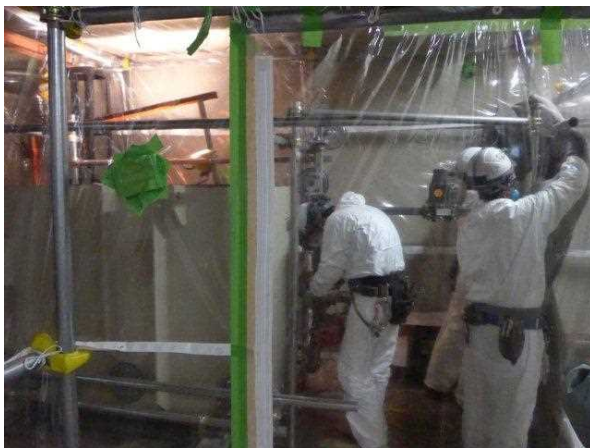
グリーンハウス設置

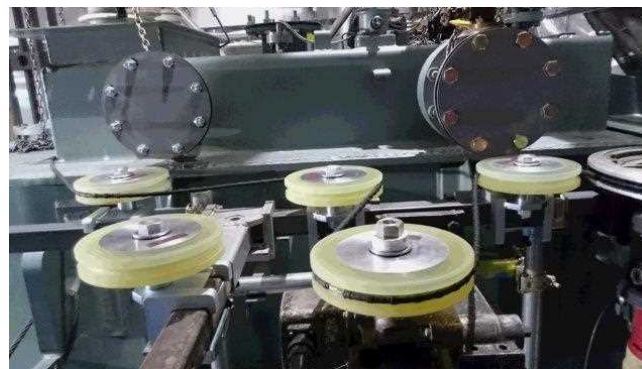
筐体切断

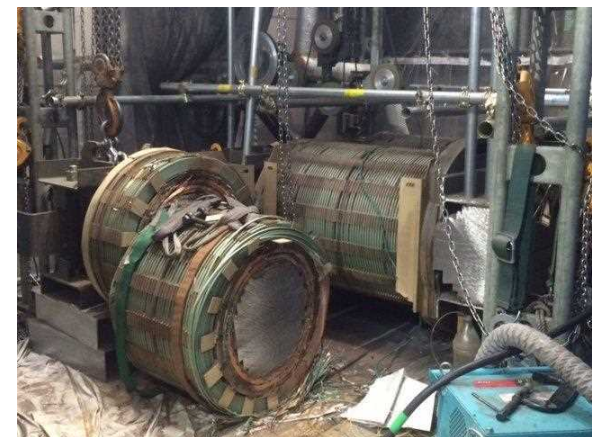
コア分解

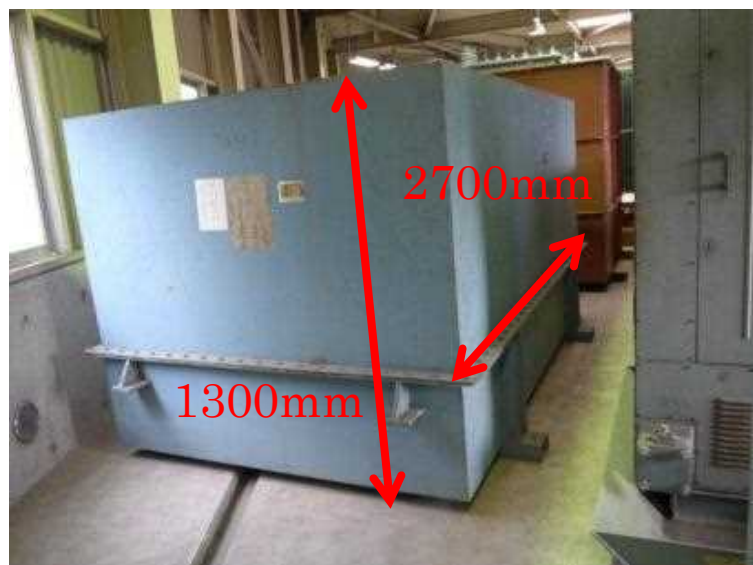
変圧器部品等が保管された大型容器
(W2700mm×L2000mm×H1300mm)

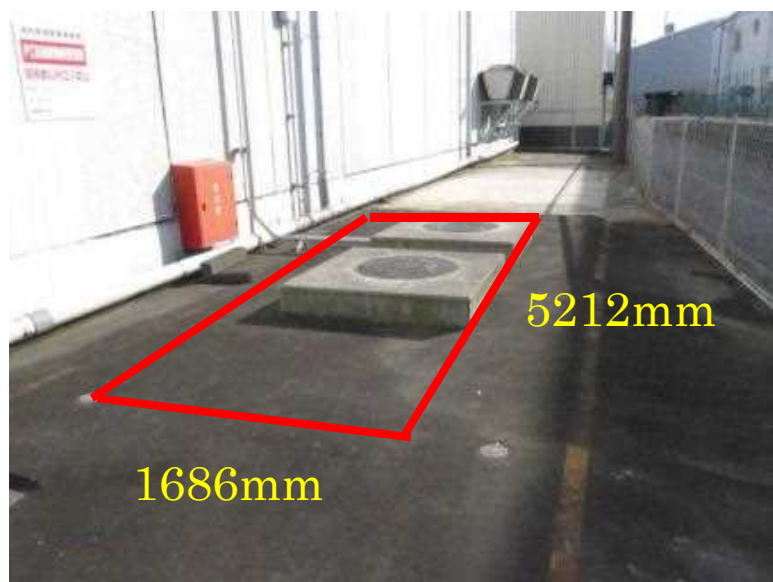
地下に大型タンクが埋設

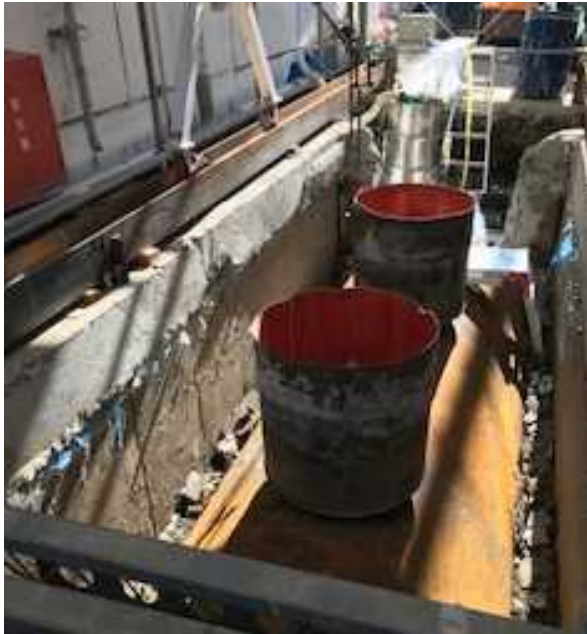
タンク掘出し

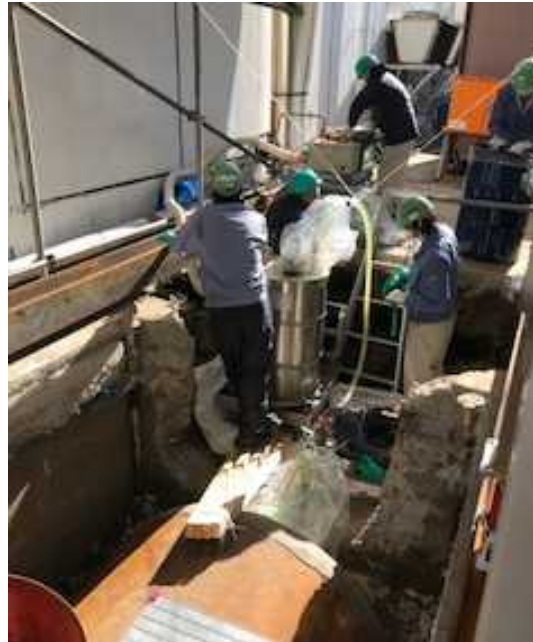
タンク上部からの垂直抜油

- PCB油類が貯蔵されているタンクからの抜油については、底部に排油弁がないケースがほとんどで、かつ、スラッジ等の夾雑物が堆積している可能性が高いため、タンク上部からの抜油方法を採用。
- 屋外での解体作業となるため、厳重な周辺環境への拡散防止対策、作業従事者の安全対策等を考慮・検討(超大型変圧器及び搬出不可の変圧器の現場解体作業で得た知見を活用)。

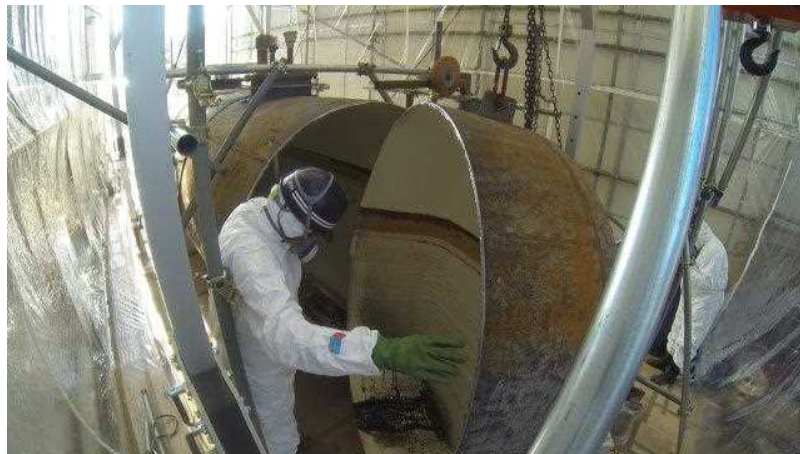
タンク切断

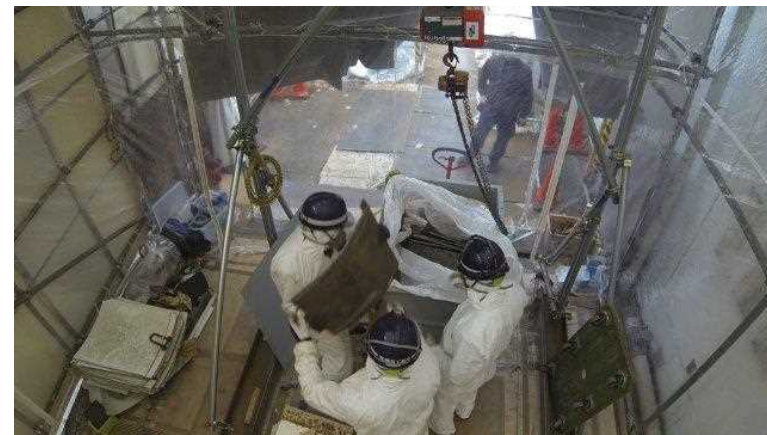
切断品を専用鉄箱に収納

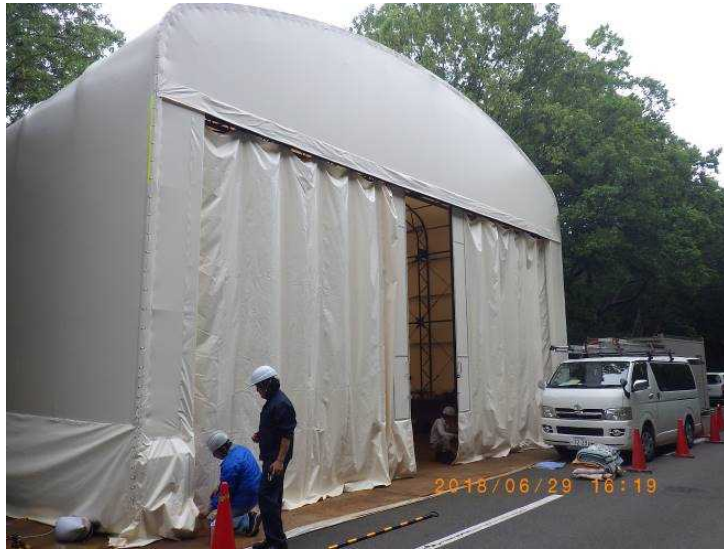
解体作業用屋外テント

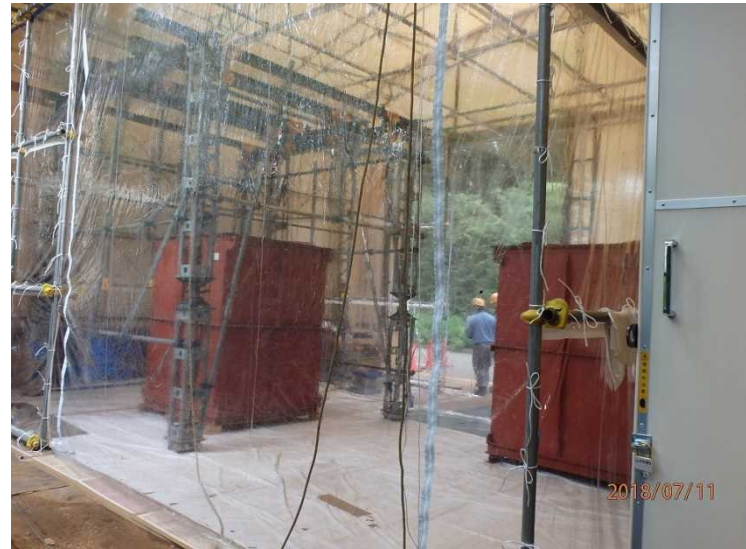
保管容器切断

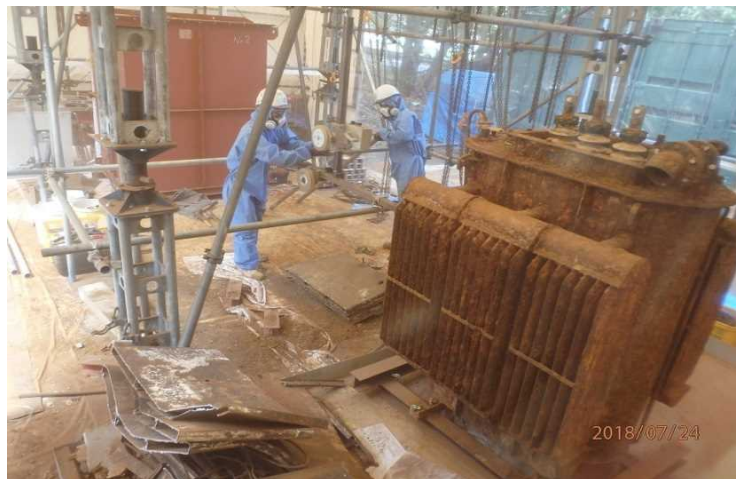
劣化・漏洩変圧器の切断作業

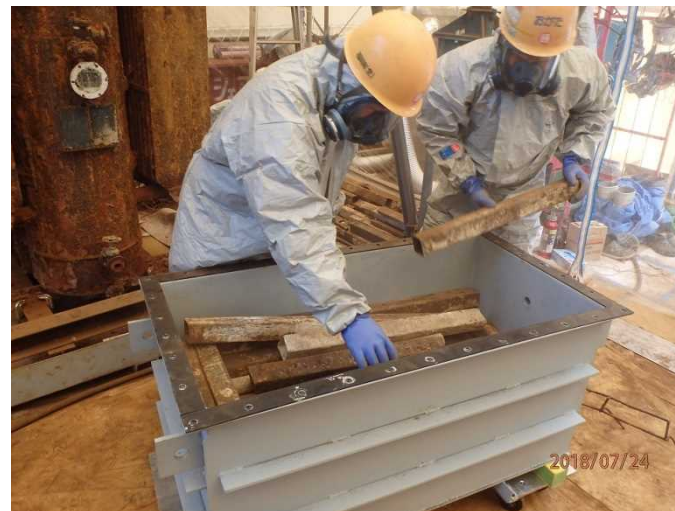
切断品を密閉容器に収納し搬出

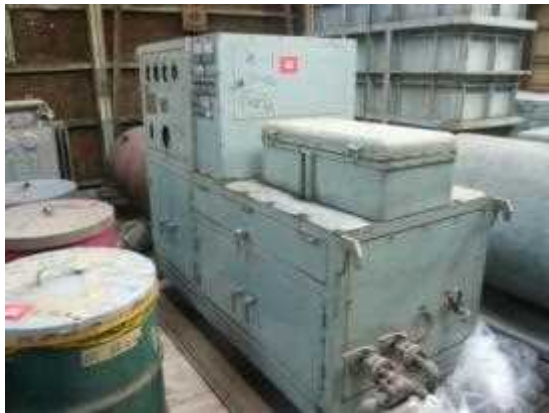
真空浄油機

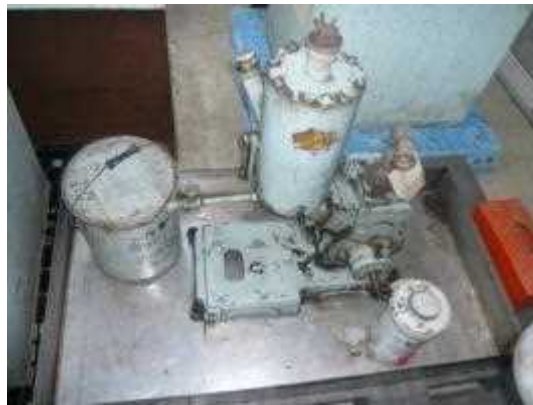
真空ポンプ

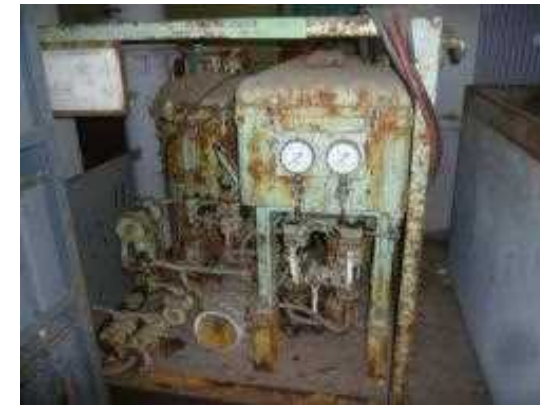
油濾過機

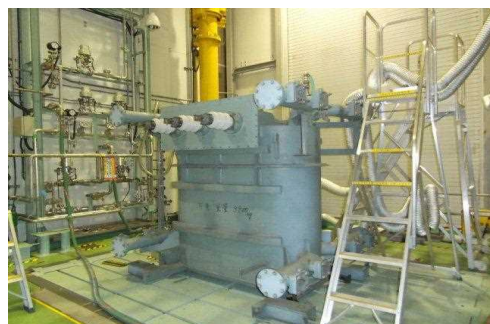
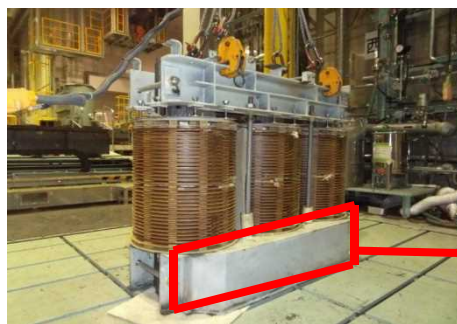
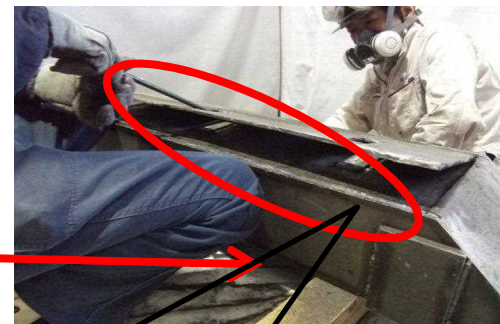
- 変圧器の一部に、ヨークバー内にコンクリートを充填した機器が存在（豊田事業エリア4台、東京事業エリア4台）。
- コンクリートの処理方法が確立できれば変圧器そのものの処理は特に問題ない。

この中にコンクリートが充填

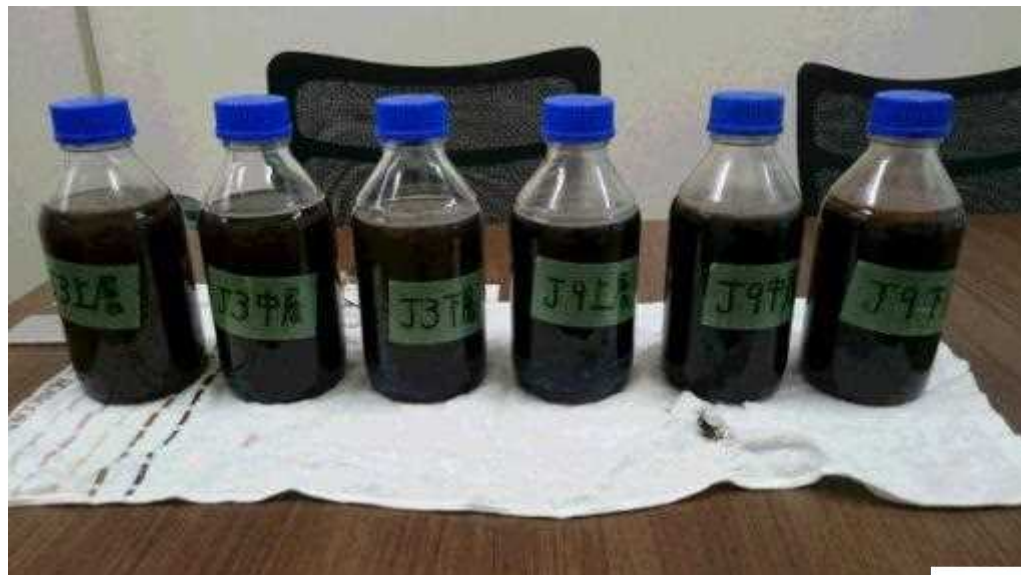
混入物が炭化した油

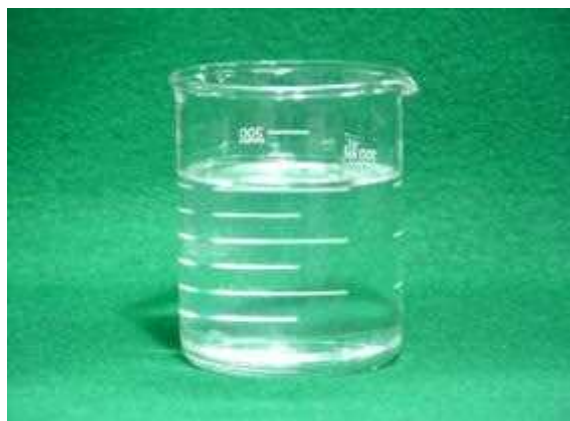
(参考)PCB油

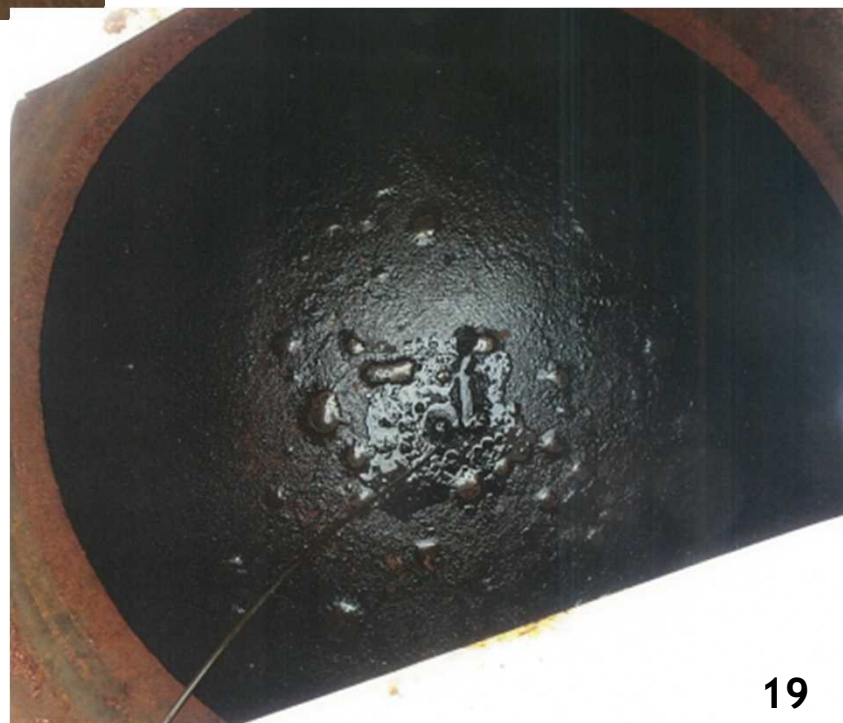
上層部が固化した油

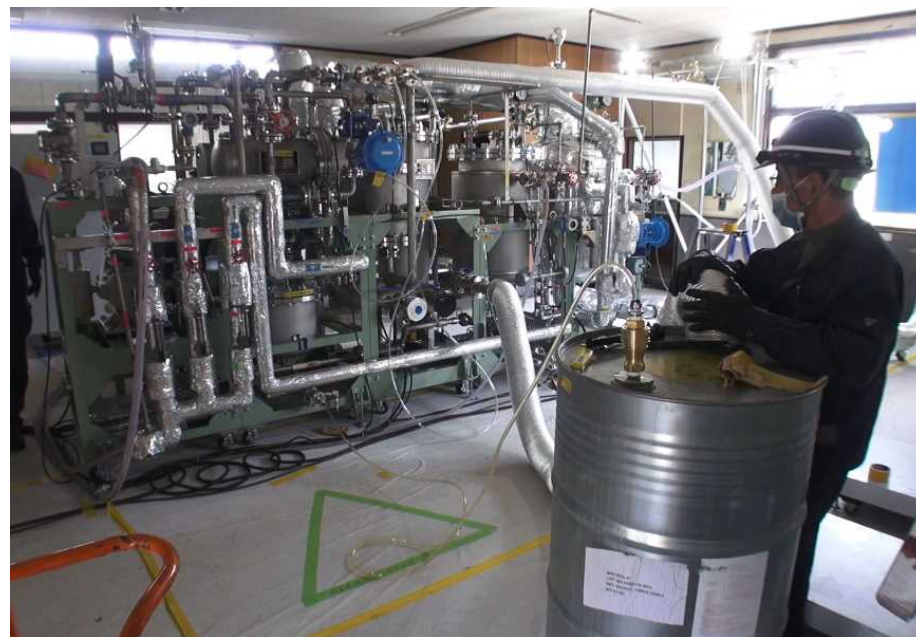
移動式蒸留装置イメージ

1日あたりの処理能力: 100ℓ×2バッチ
装置寸法: 各ユニットW800mm×L800×H1,800mm(配管類除く)

- 各事業所と連携し、低引火点成分混入の可能性のあるPCB油類の性状について現地現物確認を行い、全国で200ドラム缶48本・ペール缶2本を確認。
- 各事業所の既存液処理設備での処理を可能とするため、低引火点成分の分離方法を検討し、平成27年度及び平成28年度に実証試験を行い、技術的に分離可能であることを確認した。
- 試験結果を踏まえ、移動式蒸留装置1台の設計・製作に着手。
H29.12完成。H30.1総合試運転実施(PCB模擬液)。
- H30.3保管場所での試験運転を実施。
- 北九州事業区域内対象物全ての作業完了。

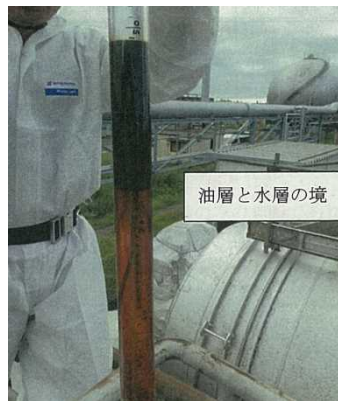
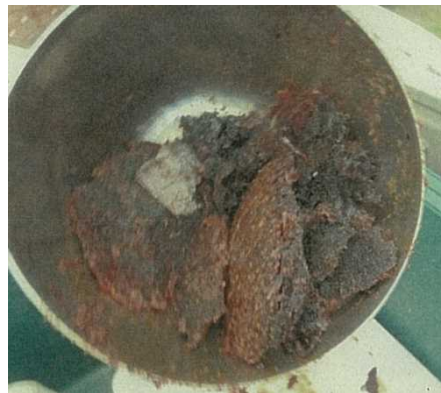
- 超大型タンク(幅3,300mm×径2,900mm)5基に、PCB油及び高濃度PCB汚染廃水計93,000kgが保管。
- 保管事業者が行った性状把握調査の結果、上層部約15cmが固化し下層部は液体であることが判明。
- 当初は、上層の固化部は増設施設のプラズマ溶融炉で処理し、下層の液体部は当初施設で液処理する予定だった。

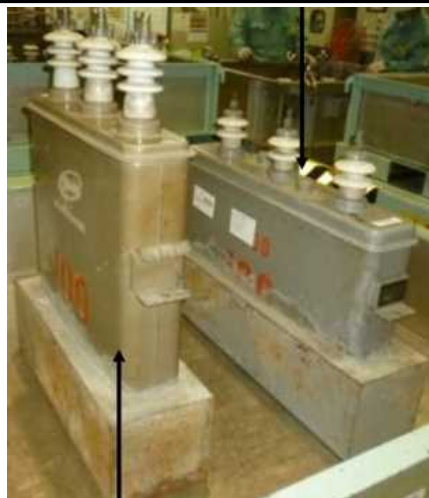
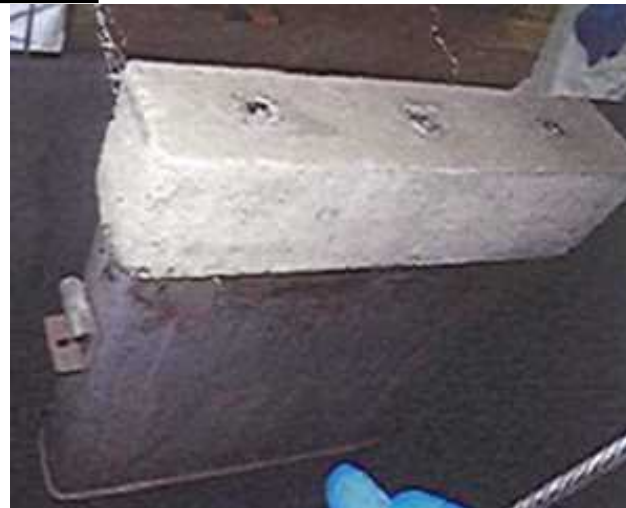
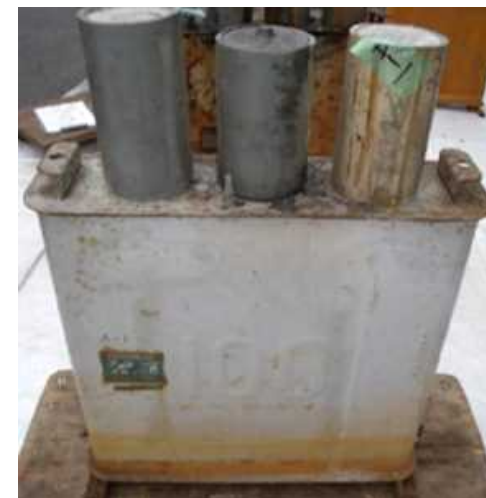
コンクリート固化物の例

コンデンサーの一部をコンクリートで固化

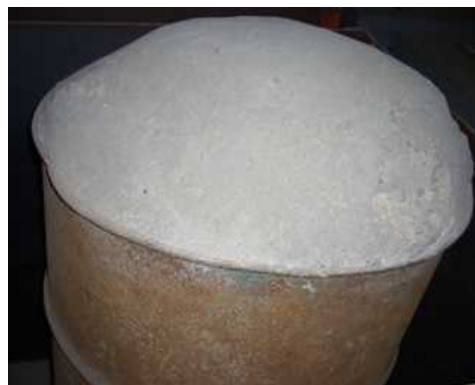
漏洩機器をドラム缶に入れコンクリートで密閉
