東京 PCB 廃棄物処理施設における廃水の流出事故について

東京 P C B 処理施設での廃水流出に伴う水質等の分析状況 (P C B)

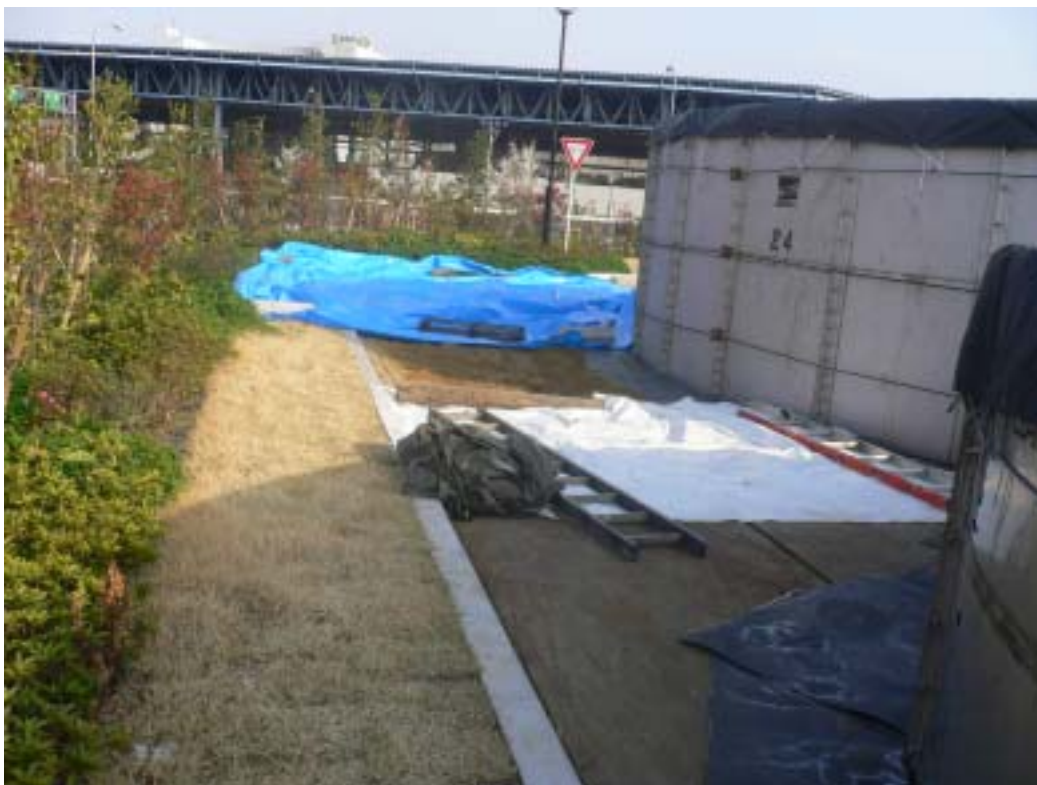
1 . オーバーフローした仮設タンク(右手前)と芝生側
(3月28日午後5時30分)

- ・ PCB 廃液の粘度が高いため、処理の過程で攪拌が不均一になったことなどにより、廃液処理が追いつかなくなり、施設内の処理廃水回収タンクの容量を超過し満水状態となりました。
- ・ PCB 濃度 0.03 mg/L 以下のものについて、PCB 廃棄物ではなく廃アルカリとして屋外に貯留することができると判断し、施設の設置許可では認められていませんが、代替措置として、屋外の一時貯留タンク(仮設)へ送水しました。
- ・ 一時貯留タンクへの送水作業に当たっては、監視カメラにより遠隔監視しておりましたが、タンク上部からのオーバーフローを見逃したことにより、廃水をタンク外に流出させました。

- ・ 施設の稼働停止
- ・ 雨水側溝に廃水が流入しないよう土嚢を設置
- ・ 雨水ますに残留していた廃水及び洗浄液を回収
- ・ 周辺舗装面及び雨水側溝の洗浄
- ・ 周辺舗装面及び芝生に雨水よけシートを敷設
- ・ 仮設タンク上面にシートを敷設

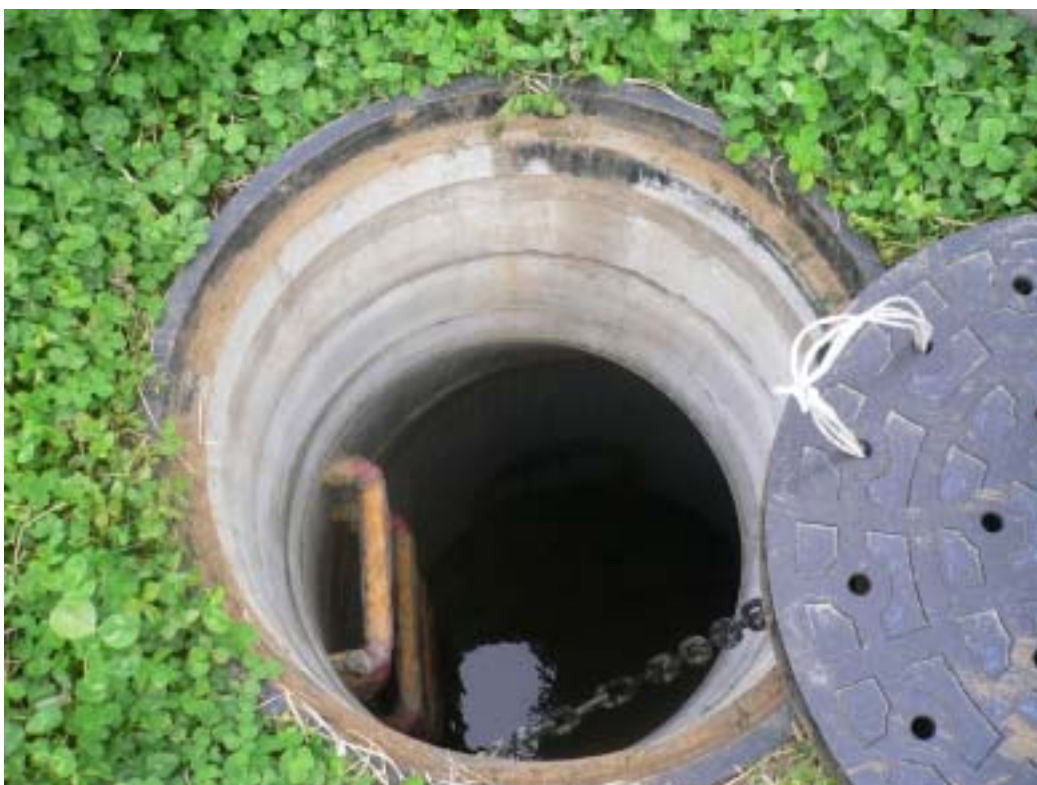
2 . 敷地内最終雨水ます (測定場所 : 4月3日午前9時)

平成 18 年 3 月 28 日午前 5 時 20 分頃、当社（以下、「JESCO」といいます。）東京 PCB 廃棄物処理施設の敷地内仮設保管タンクから、微量 PCB を含んだ廃水 18m³(推計)が、敷地内の芝生側に流出するという事故が発生いたしました。その一部は直近の敷地内雨水ます(駐車場側)に流出いたしました。流出した雨水ますからの採水を分析した結果、PCB 濃度は 0.0041mg/L (東京都分析値)であり、水質汚濁防止法の排水基準(0.003 mg/L)を超える濃度が検出されました。なお、海域への放流口近傍の雨水ますからは未検出でした。

分析区分	測定場所	簡易分析	
		採取日時	測定値
水 質	№ . 4 仮設タンク内	3/28 6:10	0.0117 mg/L
	敷地内最終雨水ます	3/28 10:00	0.0084 mg/L
	放流口直近の雨水ます	3/28 19:00	不検出
	放流口直下の海水	3/28 10:20	不検出
土 壤	敷地内最終雨水ます底質	3/28 9:45	不検出
	表層土壌	3/28 10:45	不検出
	土壌分析	4/7 採取

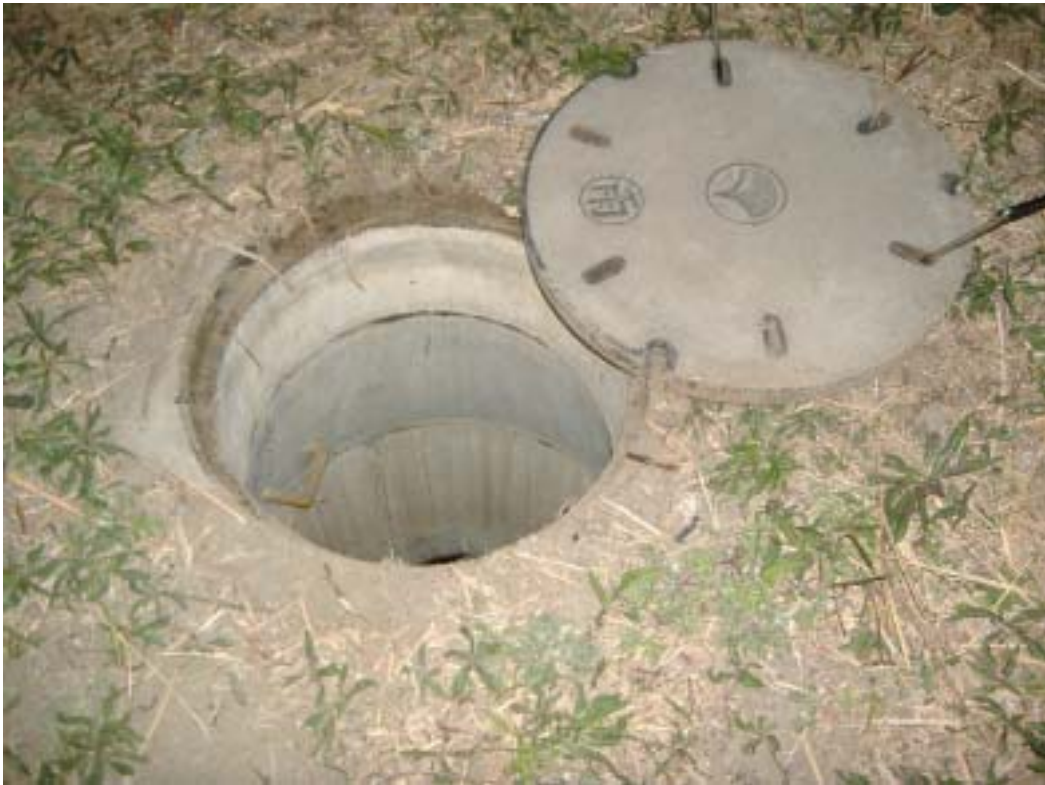
3 . 放流口直近の雨水ます（測定場所 : 3月28日午後7時）

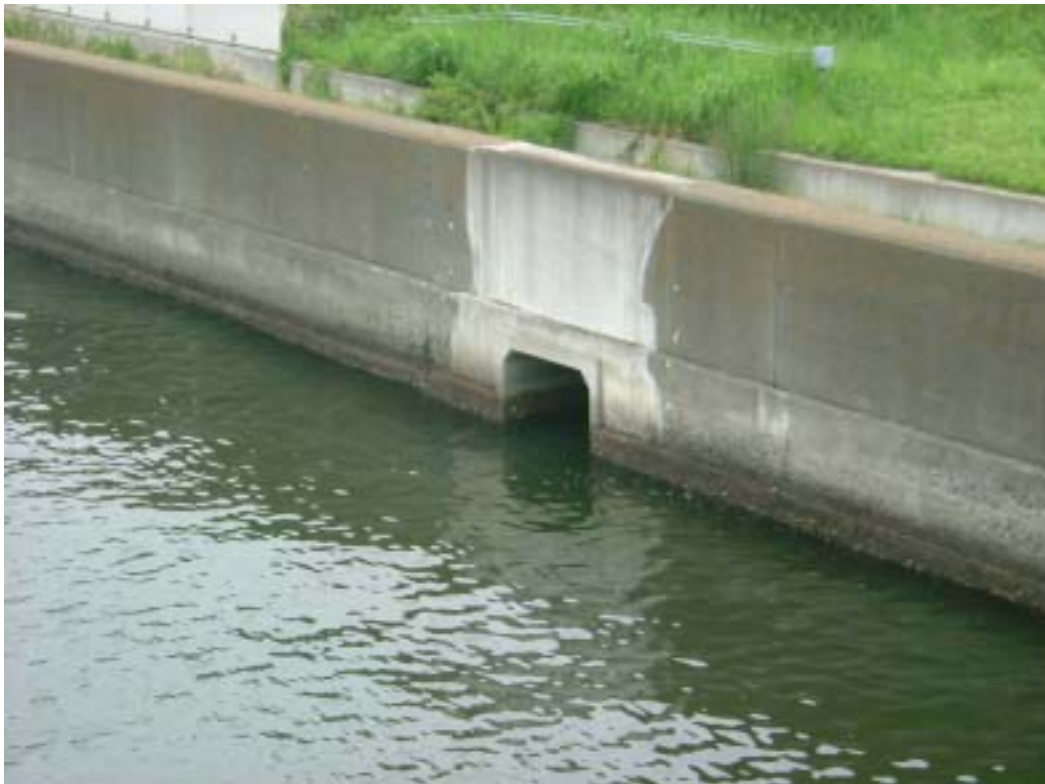
4 . 放流口（測定場所 : 事故前）

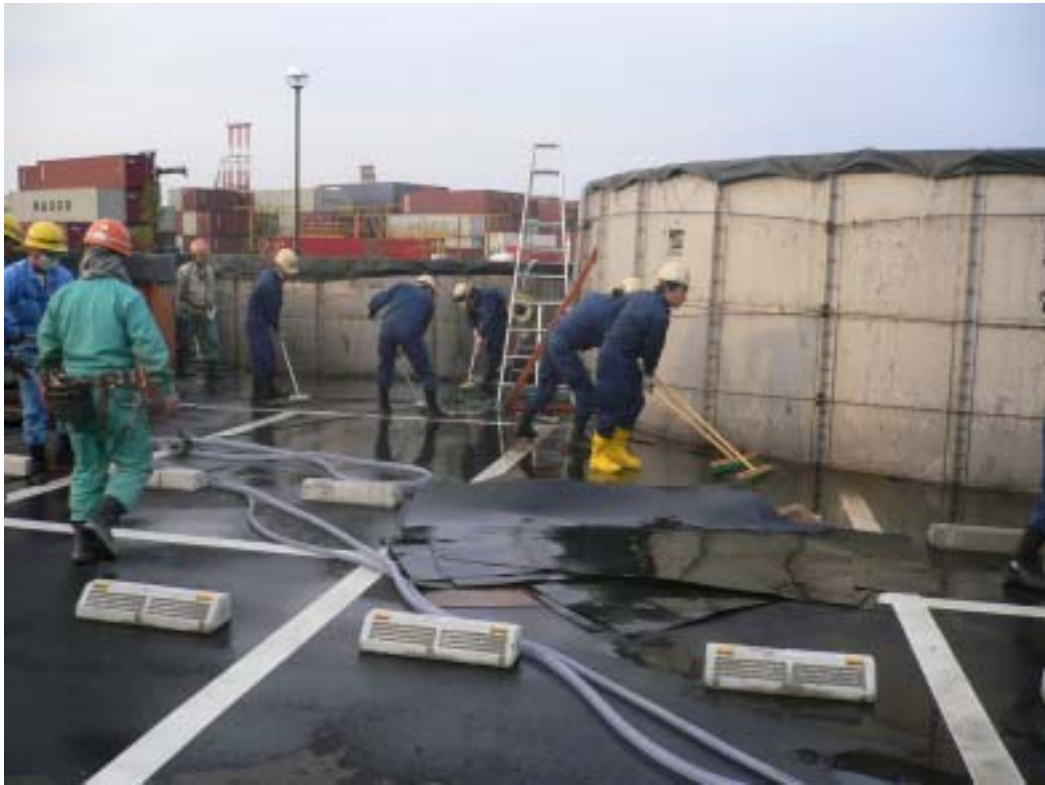
5 . アスファルト面清掃作業 (3 月 28 日午後 5 時)
