環境モニタリング調査地点

トランス、コンデンサ構造

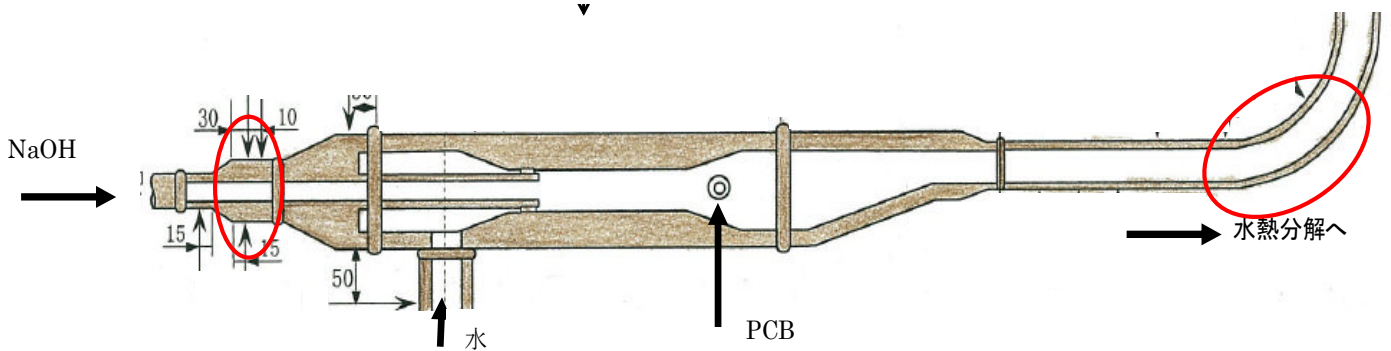
図3 混合管断面図(H22年6月交換後)

混合管断面

交換部
