技術実証事業成果発表会 発表資料

連続式土壌濃度測定分別装置を用いた土壌分別 および分別しやすい土壌改質の実証（H28年度）

2021年1月29日

株式会社 安藤・間

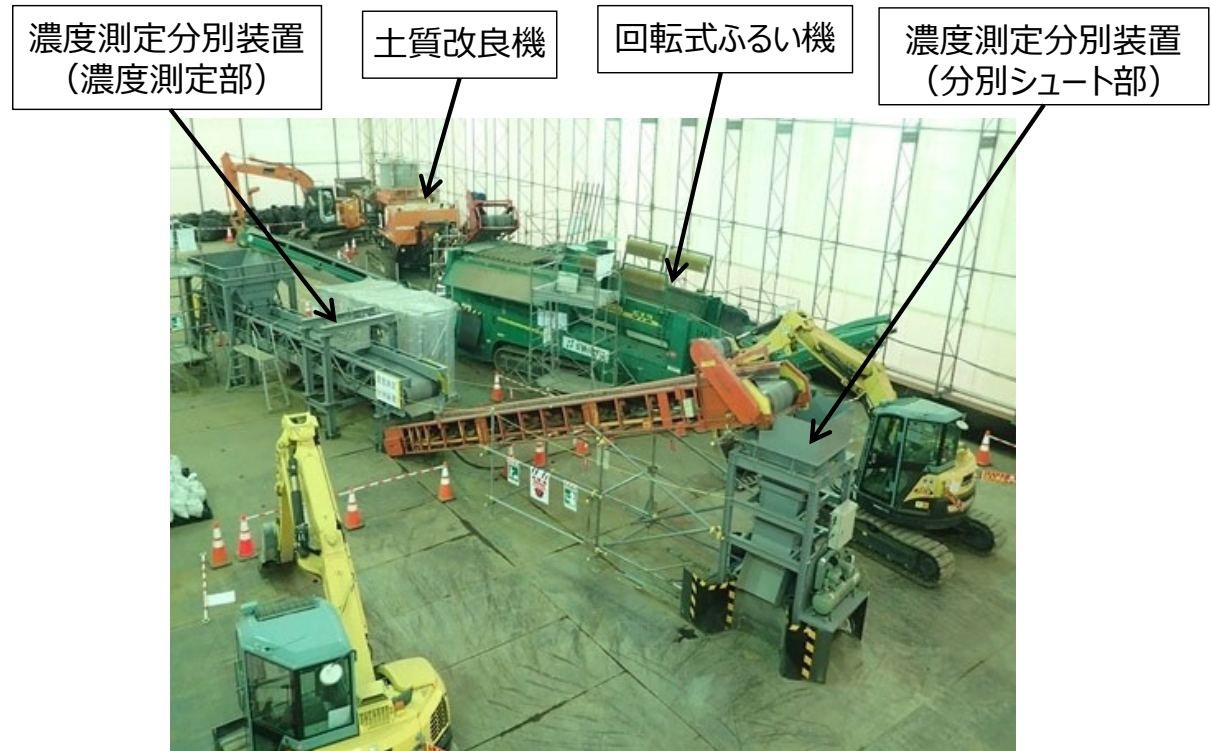
テント内の機器配置（濃度測定分別試験時）

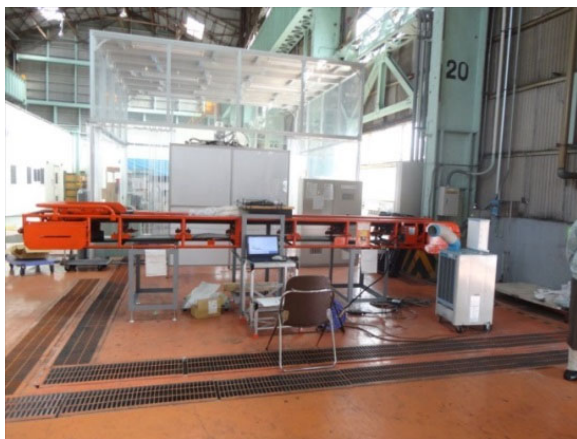
工場内試験の状況

○非汚染土壌とセシウム137の密封点線源を用いて基礎試験を実施

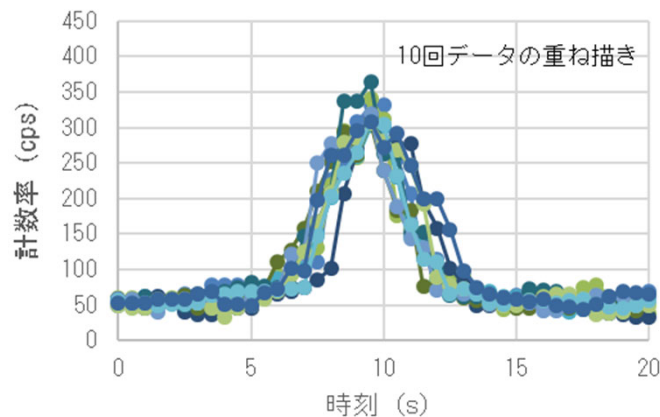
・搬送速度特性 (速度 : 10m/分)

⇒ 0.4秒間隔のデータ測定で検出可能

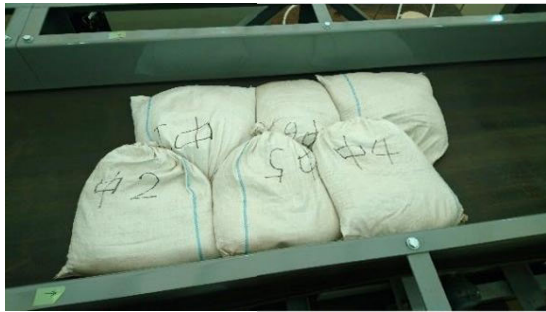
測定土壌 (繰り返し測定)

○6袋の土のうに詰めた汚染土壌 (約100kg) を一定速度で搬送し、10回の繰り返し測定を行った。ベルトコンベア速度は21m/分。

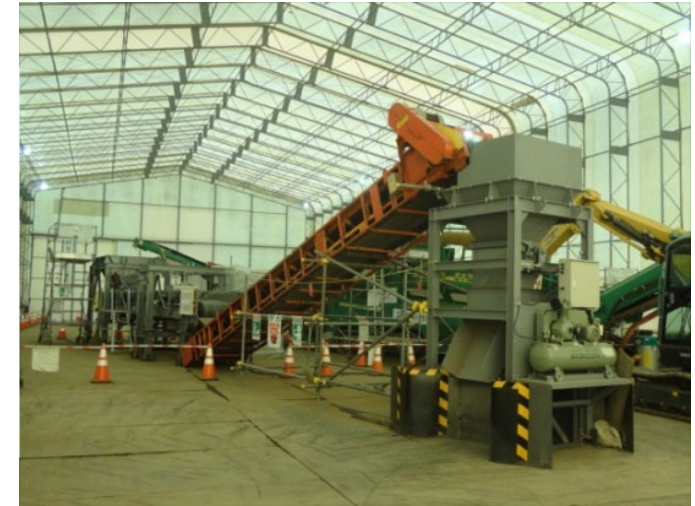
現場試験の状況

○測定装置で得られた放射能濃度はGe検出器での測定結果に対して誤差平均5.5% (繰り返し測定試験)、3.6% (連続搬送測定試験) であり、目標の誤差平均10%以下を満足した。

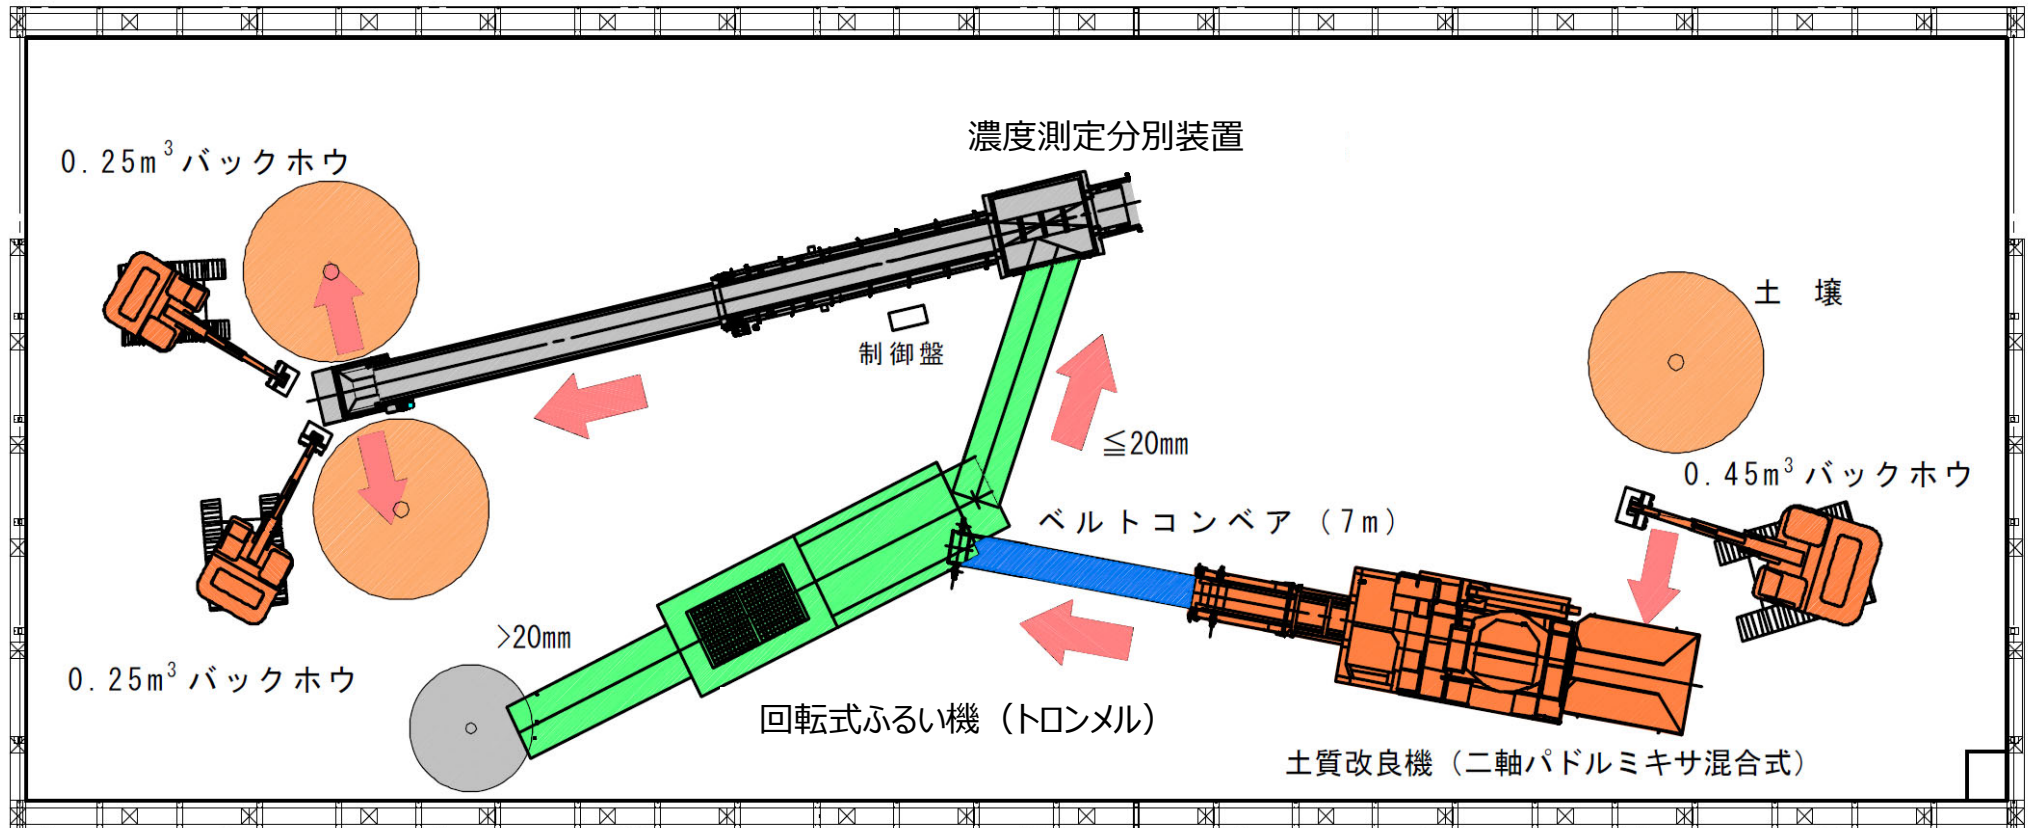
すべての使用機器を仮設テント（L50m×W20m×H11m）内に配置して試験を実施し、外部環境への影響が最小限になるよう配慮した。

土壌濃度測定分別試験状況
（動画 1分30秒）

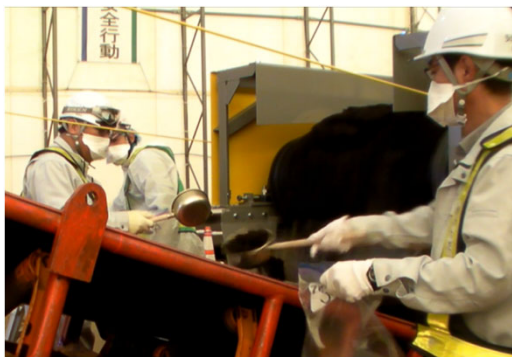
試料の採取状況

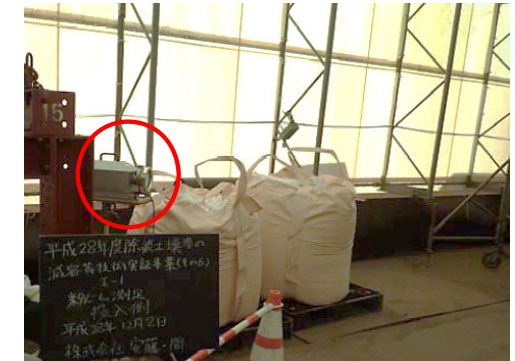
粉じん測定 (投入側)

○作業中の粉じん濃度は0.60～5.8mg/m³であり、ガイドラインに示される高濃度粉じん作業の基準値 (10mg/m³) を下回ることを確認した。

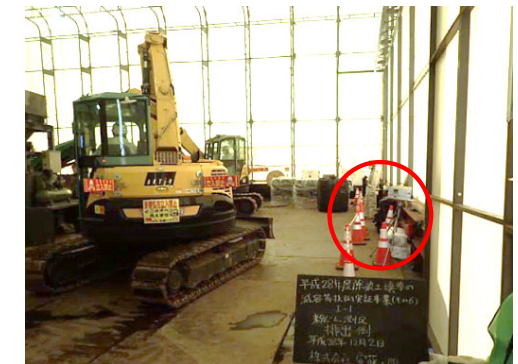
粉じん測定 (排出側)
