保管場等における空間線量率の測定地点(連続測定)①

保管場等における空間線量率の測定結果(連続測定)・大熊町

保管場等における空間線量率の測定結果(連続測定)・双葉町

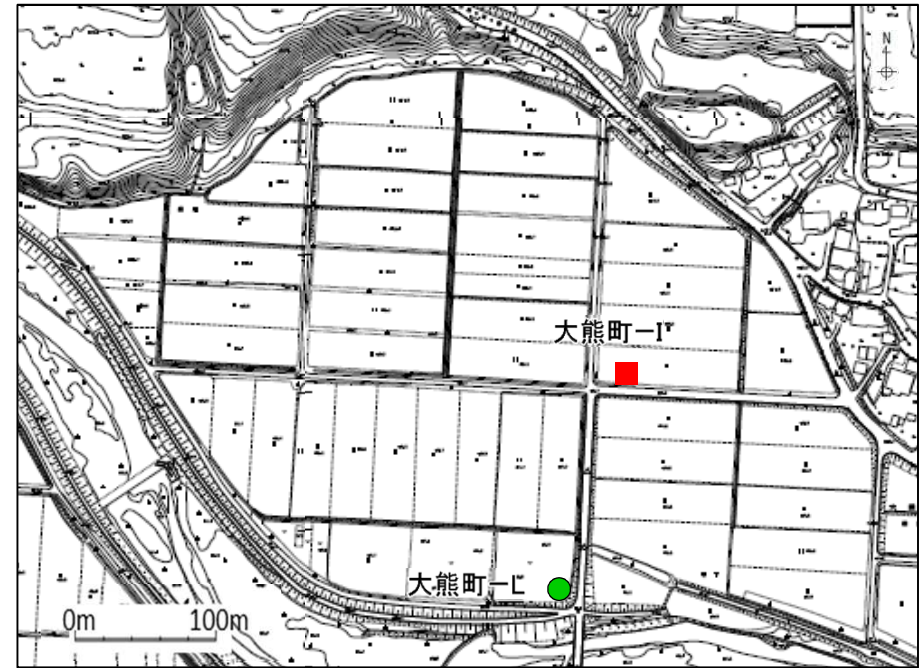
大熊工区 保管場

凡例: 空間線量率測定地点

● リアルタイムデータ自動送信

■ 週次データ回収

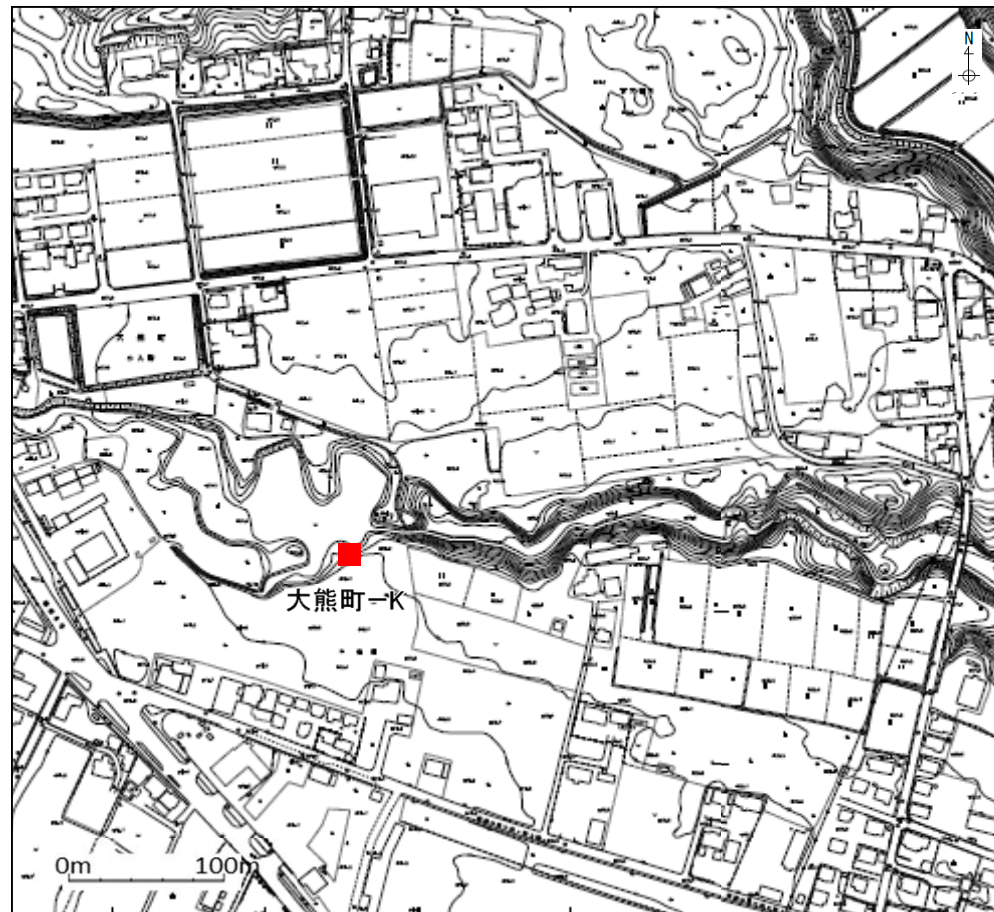
大熊工区 保管場

保管場等における空間線量率の測定地点(連続測定)②

凡例: 空間線量率測定地点

■ 週次データ回収

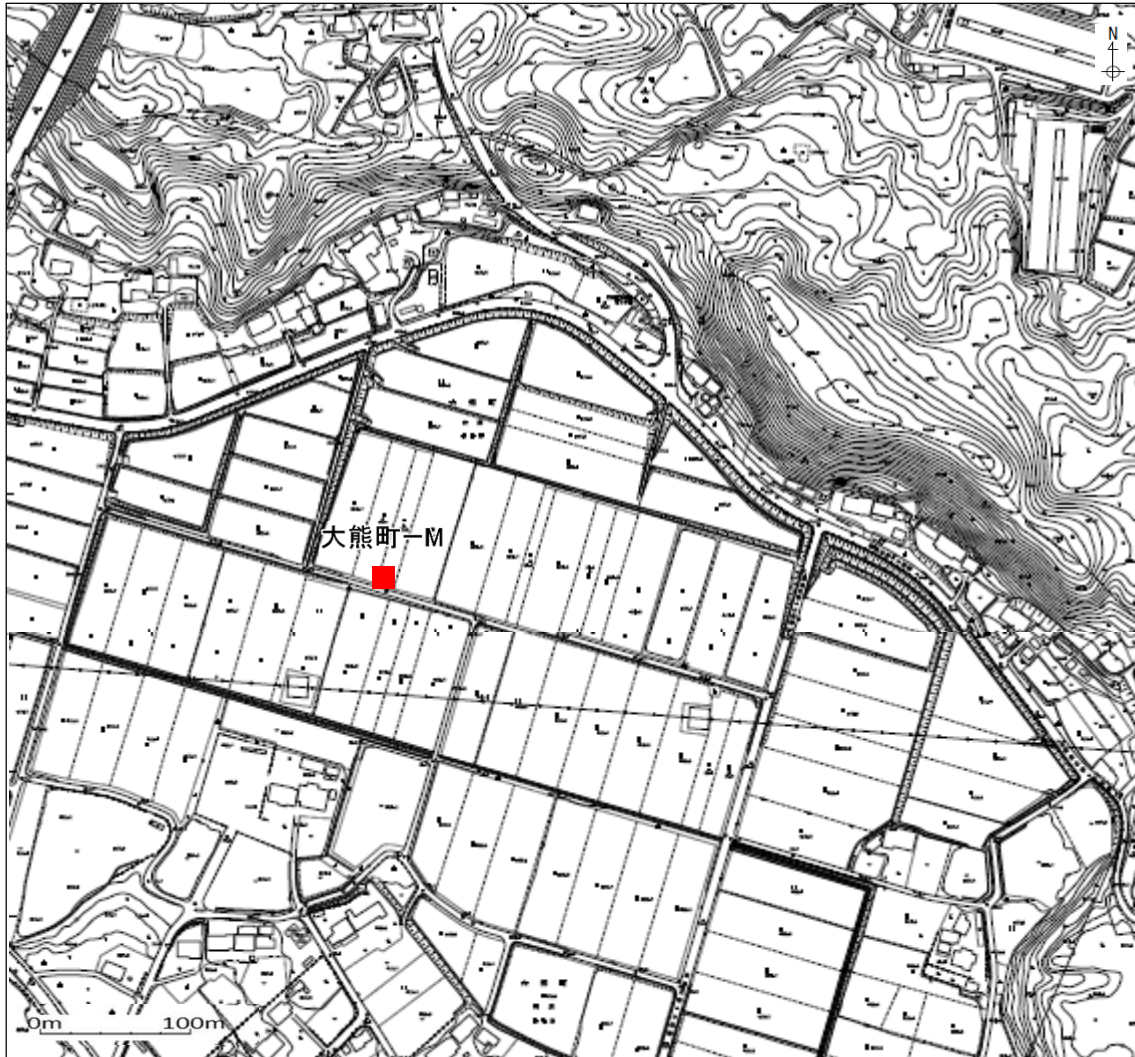
大熊工区 保管場

保管場等における空間線量率の測定地点(連続測定)③

凡例: 空間線量率測定地点

■ 週次データ回収

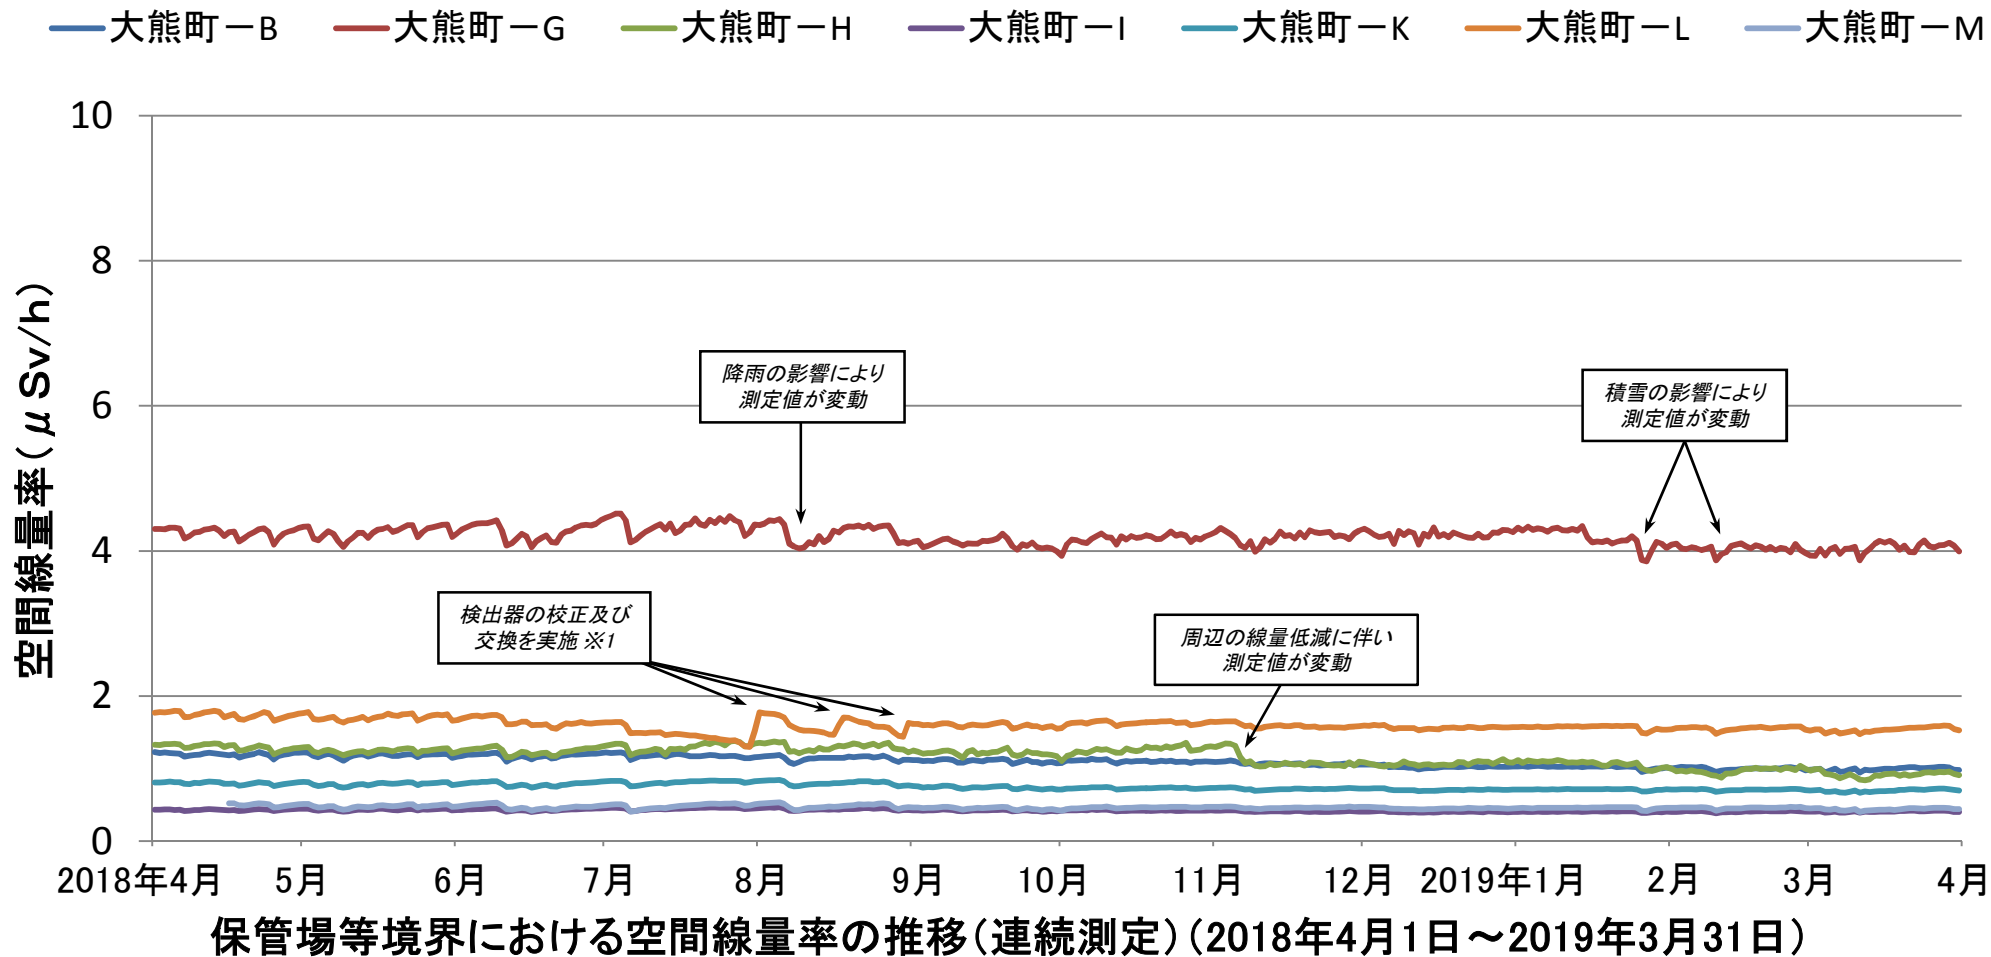
○ 降雨等の影響や、工事の進捗に伴う周辺の線量低減の際などに変動が見られたが、除去土壌等の搬入、保管による周辺への影響は見られなかった。

※ 大熊町-Hについて7/7に、大熊町-Gについて、7/15に測定器を変更した。

※1 大熊町-Lについて、7/31、8/17に検出器の校正を実施、8/31に検出器の交換を実施した。
