# 蛍光灯用廃安定器の重心位置確認による PCB 不使用の判別方法について

## 1. 背景・経緯

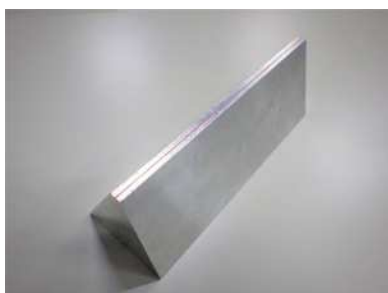
【写真1】 バランス台 外見

全長 175mm 以下の廃安定器について、偏心量が 2.5mm 以下であるか又は超であるかを確認する方法として、【写真1】及び【写真2】に示している偏心量確認のための治具（以後「バランス台」という。）を開発しました。

バランス台の上辺幅は 5mm となっており、廃安定器の全長方向の中心を、バランス台の上辺のセンターラインに合わせて乗せ、この状態で廃安定器がバランス状態を保持できれば、偏心量はバランス台の上辺幅の 1/2 である 2.5mm 以内だと言え、コンデンサ無、すなわち PCB 不使用であることが確認できます。逆に、バランス状態が保持できなければ、コンデンサ有の可能性が否定できないものと判断することができます。

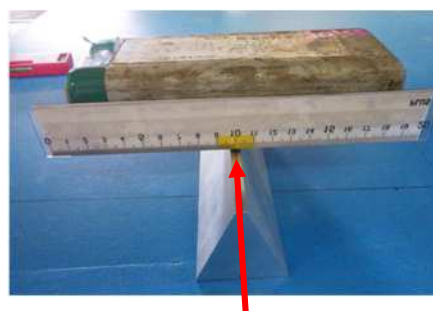
【写真2】 バランス台による重心位置確認の様子

例：バランス(重心)位置は 10cm で中心位置と一致
