処理困難物の処理促進検討状況

令和3年11月24日
中間貯蔵・環境安全事業株式会社

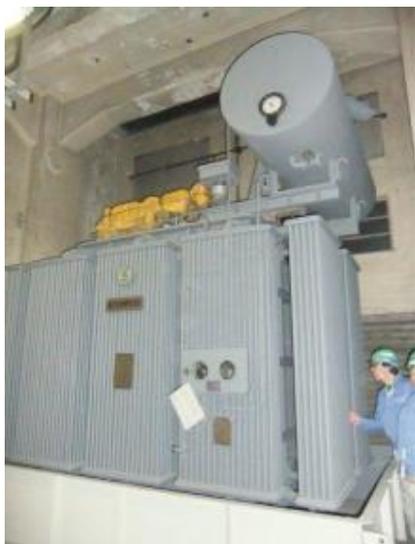
定格容量2240kVA
総重量21,200kg 油量5,600ℓ
幅2,500mm、奥行3980mm、高さ4,400mm

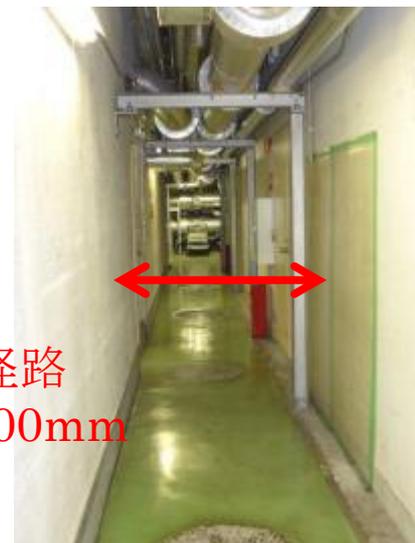
搬出経路
幅1,100mm

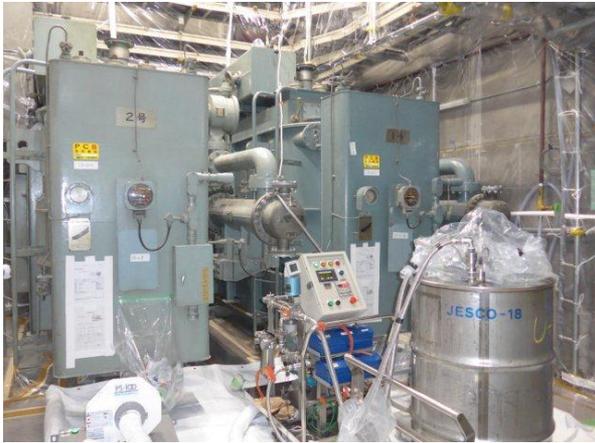
現地抜油

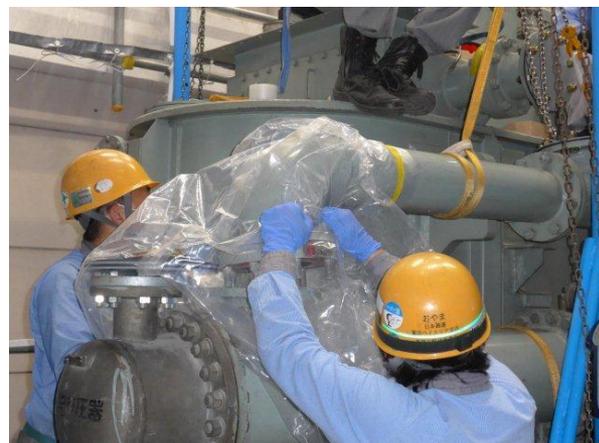
付属品取外し

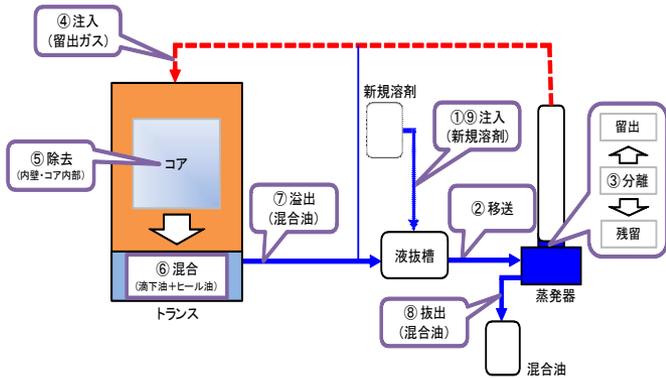
気化溶剤循環抜油

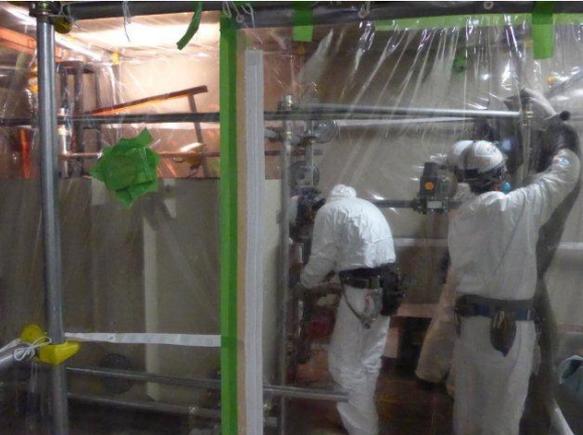
グリーンハウス設置

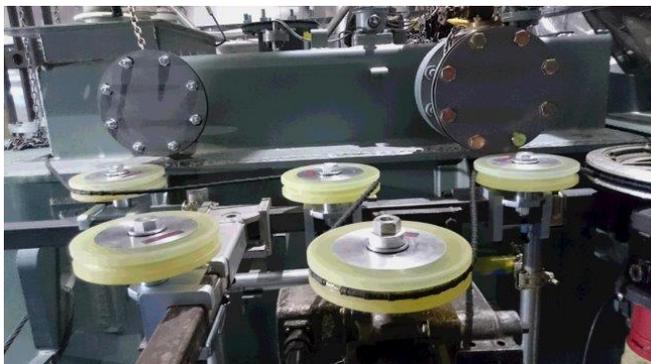
筐体切断

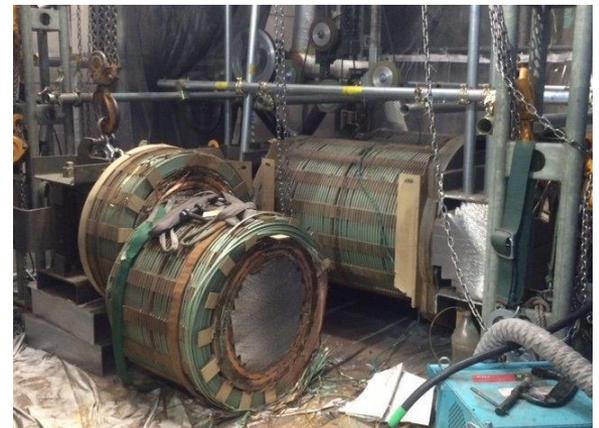
コア分解

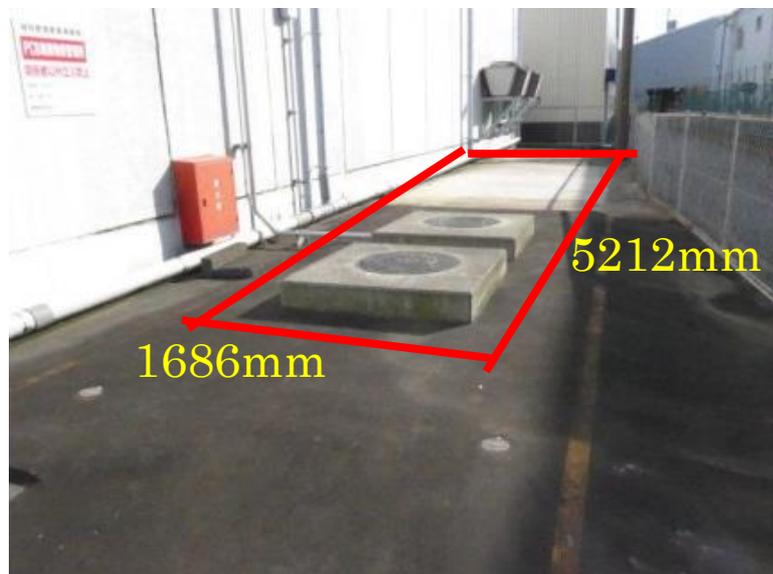
地下に大型タンクが埋設

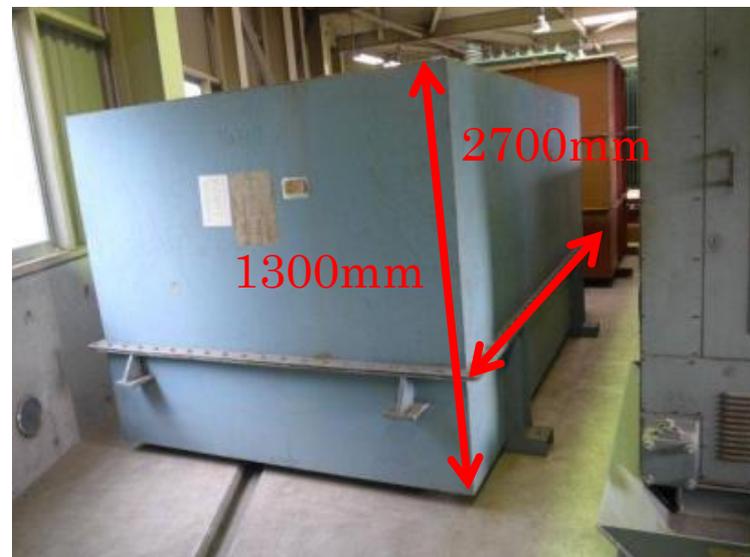
変圧器部品等が保管された大型容器
(W2700mm×L2000mm×H1300mm)

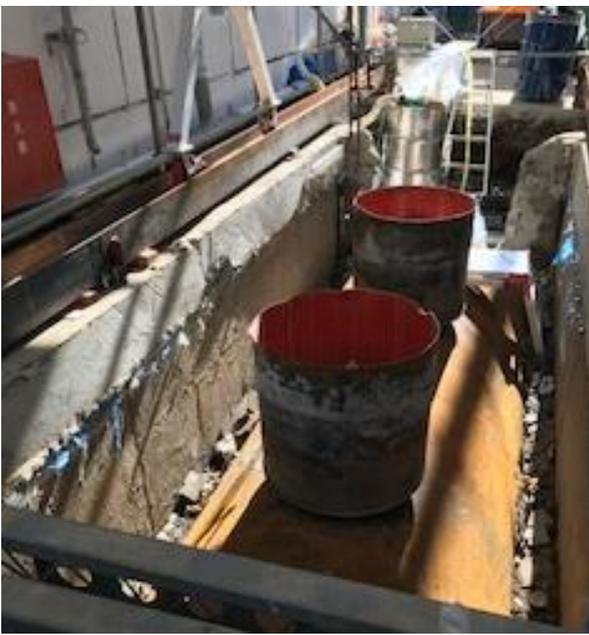
タンク掘出し

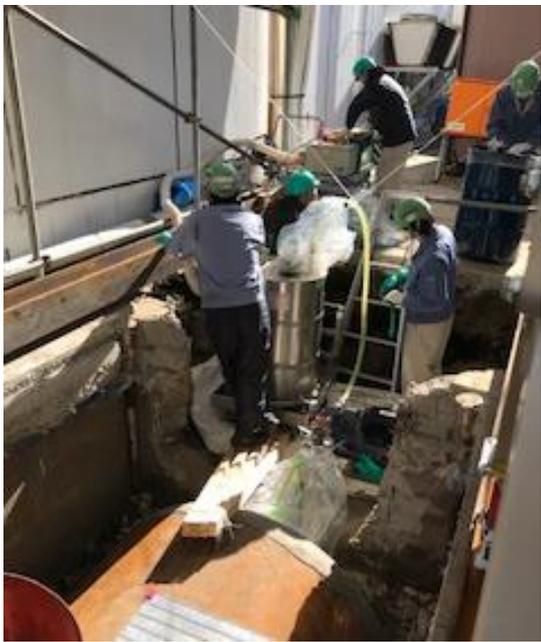
タンク上部からの垂直抜油

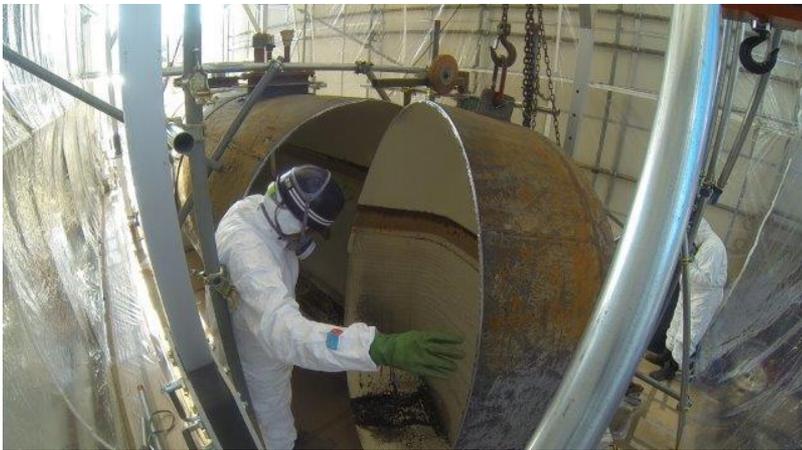
タンク切断

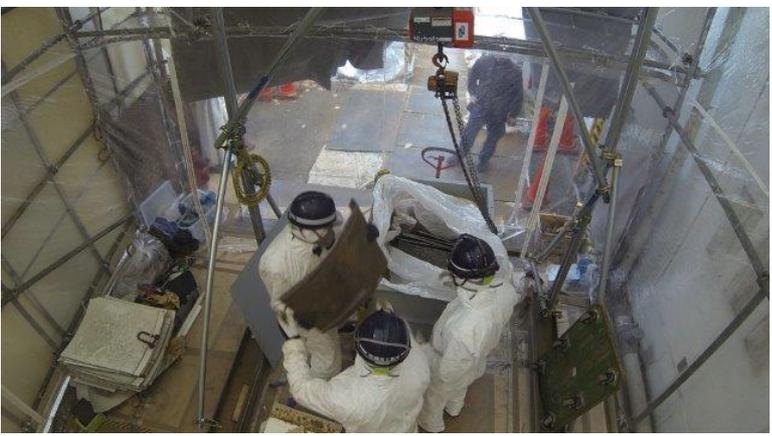
切断品を専用鉄箱に収納

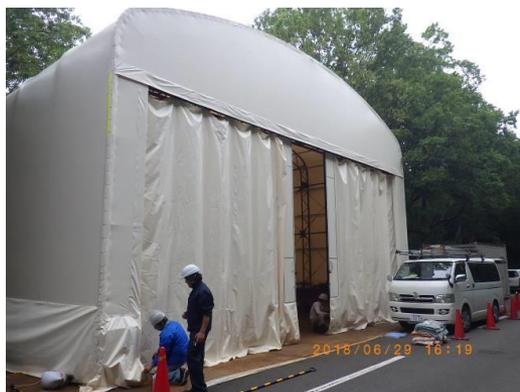
解体作業用屋外テント

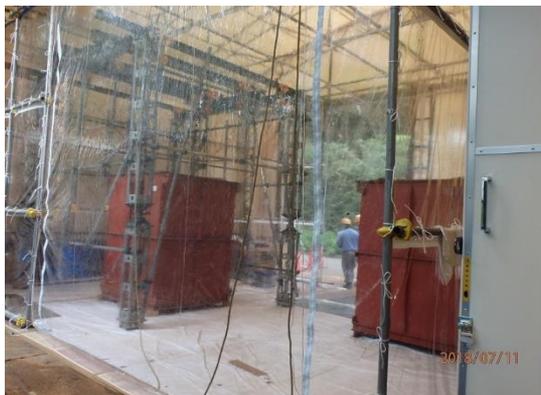
保管容器切断

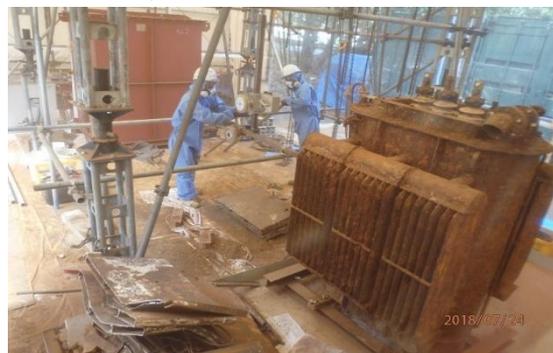
劣化・漏洩変圧器の切断作業

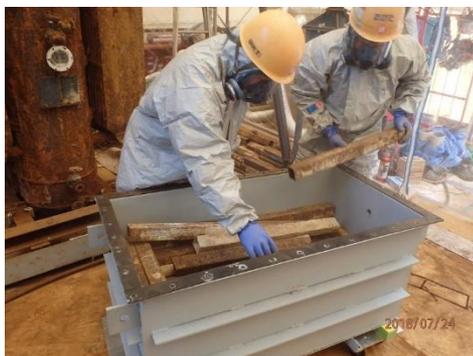
切断品を密閉容器に収納し搬出

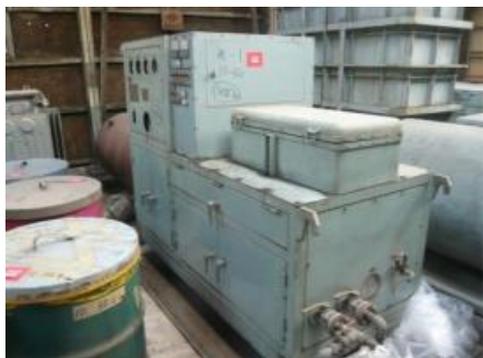
真空浄油機

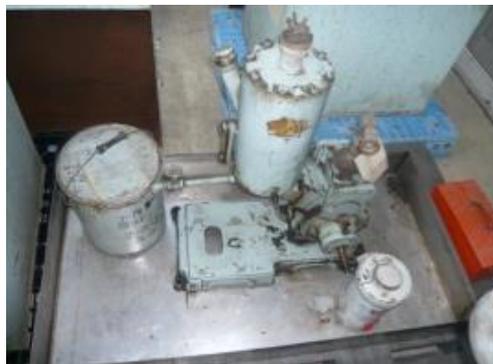
真空ポンプ

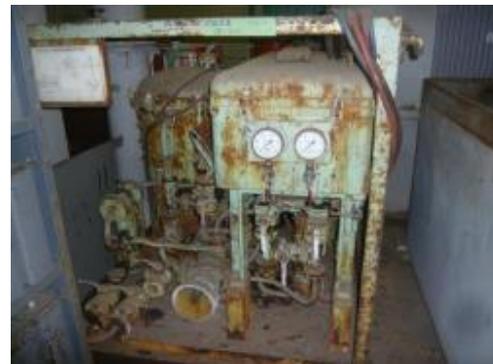
油濾過機

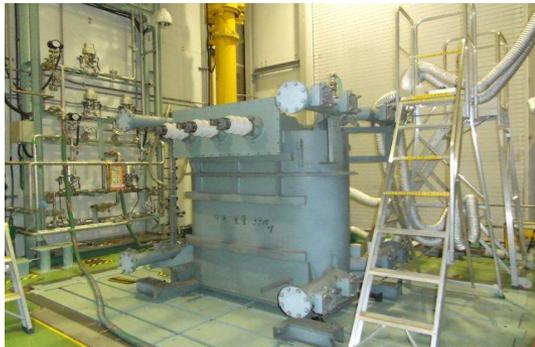
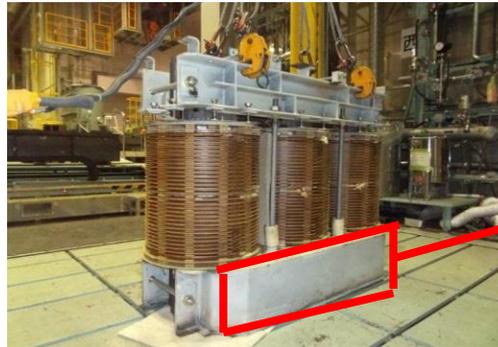
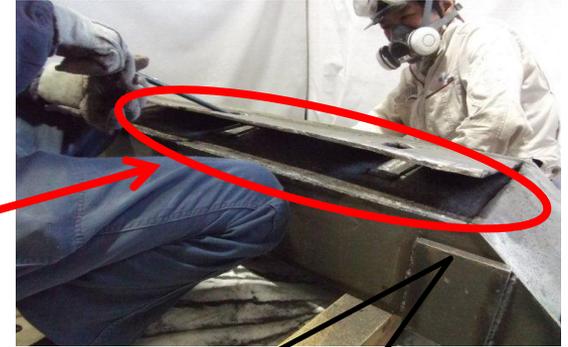
この中にコンクリートが充填

- 変圧器の一部に、ヨークバー内にコンクリートを充填した機器が存在（豊田事業エリア4台、東京事業エリア4台）。
- 大阪事業所、北海道事業所で実施されたコンクリート除去作業事例を整理し、他の事業所に水平展開。
- 対象物は全て処理完了。

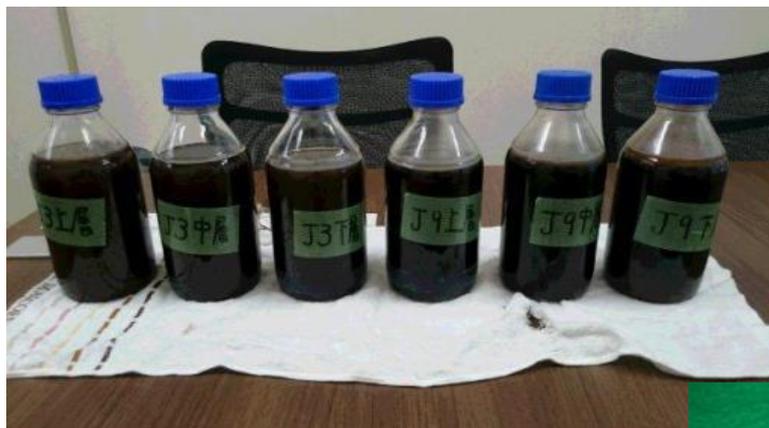
混入物が炭化した油

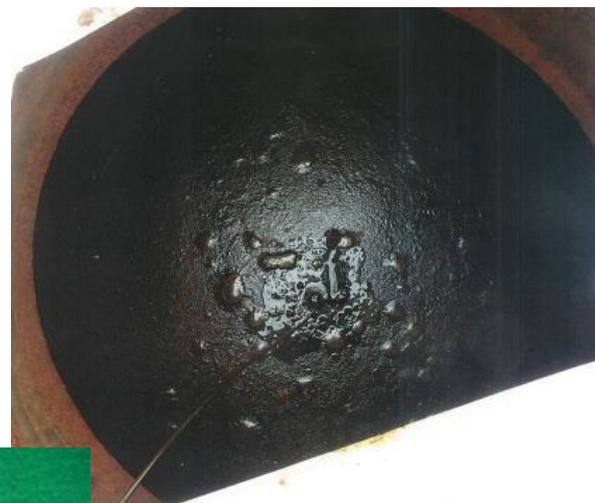
上層部が固化した油

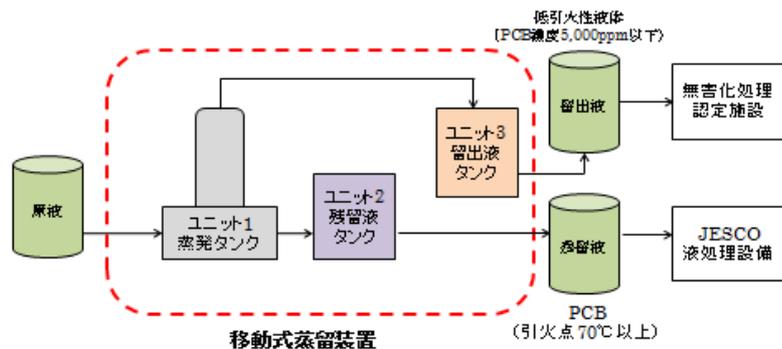
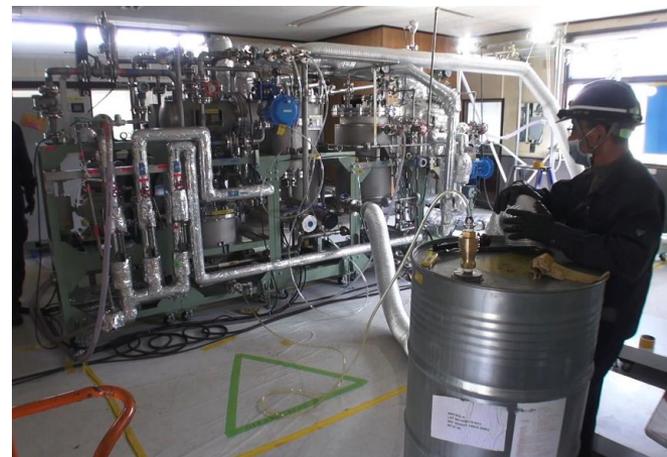
移動式蒸留装置イメージ

1日あたり処理の能力:100ℓ×2バッチ
装置寸法:各ユニットW800mm×L800×H1,800mm(配管類除く)

- 各事業所と連携し、低引火点成分混入の可能性のあるPCB油類の性状について現地現物確認を行い、全国で200ドラム缶48本・ペール缶2本を確認。
- 各事業所の既存液処理設備での処理を可能とするため、低引火点成分の分離方法を検討し、平成27年度及び平成28年度に実証試験を行い、技術的に分離可能であることを確認した。
- 試験結果を踏まえ、移動式蒸留装置1台の設計・製作に着手。
H29.12完成。H30.1総合試運転実施(PCB模擬液)。
- H30.3保管場所での試験運転を実施。
- 北九州・豊田事業区域内対象物全ての作業完了。

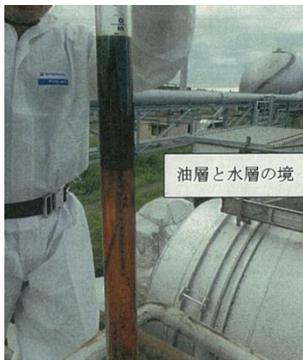
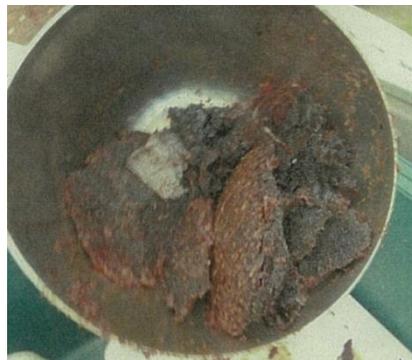
- 超大型タンク(幅3,300mm×径2,900mm)5基に、PCB油及び高濃度PCB汚染廃水計93,000kgが保管。
- 上層部約15cmが固化し下層部は液体。下層液体は低温度下で固化・結晶化。
- 下層液体部は北海道PCB処理事業所で使用しているノルマルパラフィン系溶剤NS-230で溶解・液化し搬入・処理。上層固化部はプラズマ熔融処理。
- **JESCO処理対象物である液体部分は令和4年2月までに搬入され、令和4年度中には処理完了の見込み。**
- **上層固形部は低濃度のため無害化処理認定施設で処理の予定。**

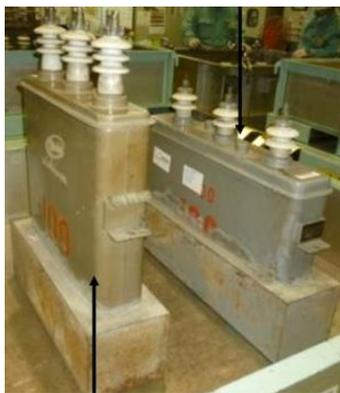
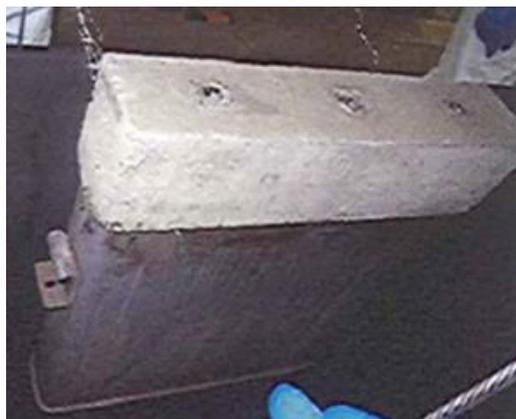
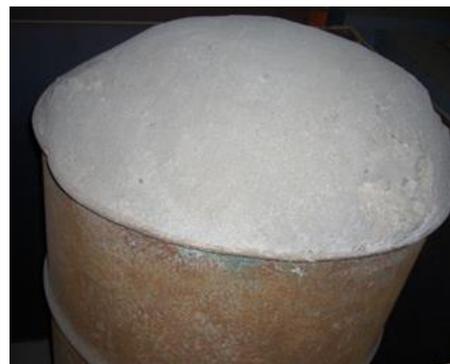
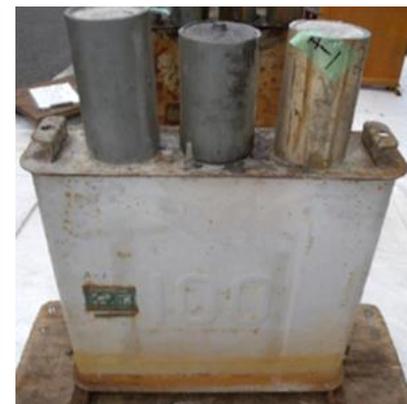
- 既に漏洩している又は万一の漏洩に備えるためコンデンサー等をコンクリートで固化。
- コンクリートで固化物の例。
 - ・コンデンサー下部をコンクリートで固化
 - ・コンデンサーを潰してコンクリート詰め
 - ・ドラム缶等にコンデンサーを入れコンクリート固化
 - ・碍子部がコンクリートで固化されたコンデンサー 等

- 保管事業場でコンクリートを除去し搬入。対象物は全て令和3年度内に処理完了の予定。
