# 保管場等における空間線量率の測定地点（連続測定）（大熊町）①

# 保管場等における空間線量率の測定結果（連続測定）（大熊町）

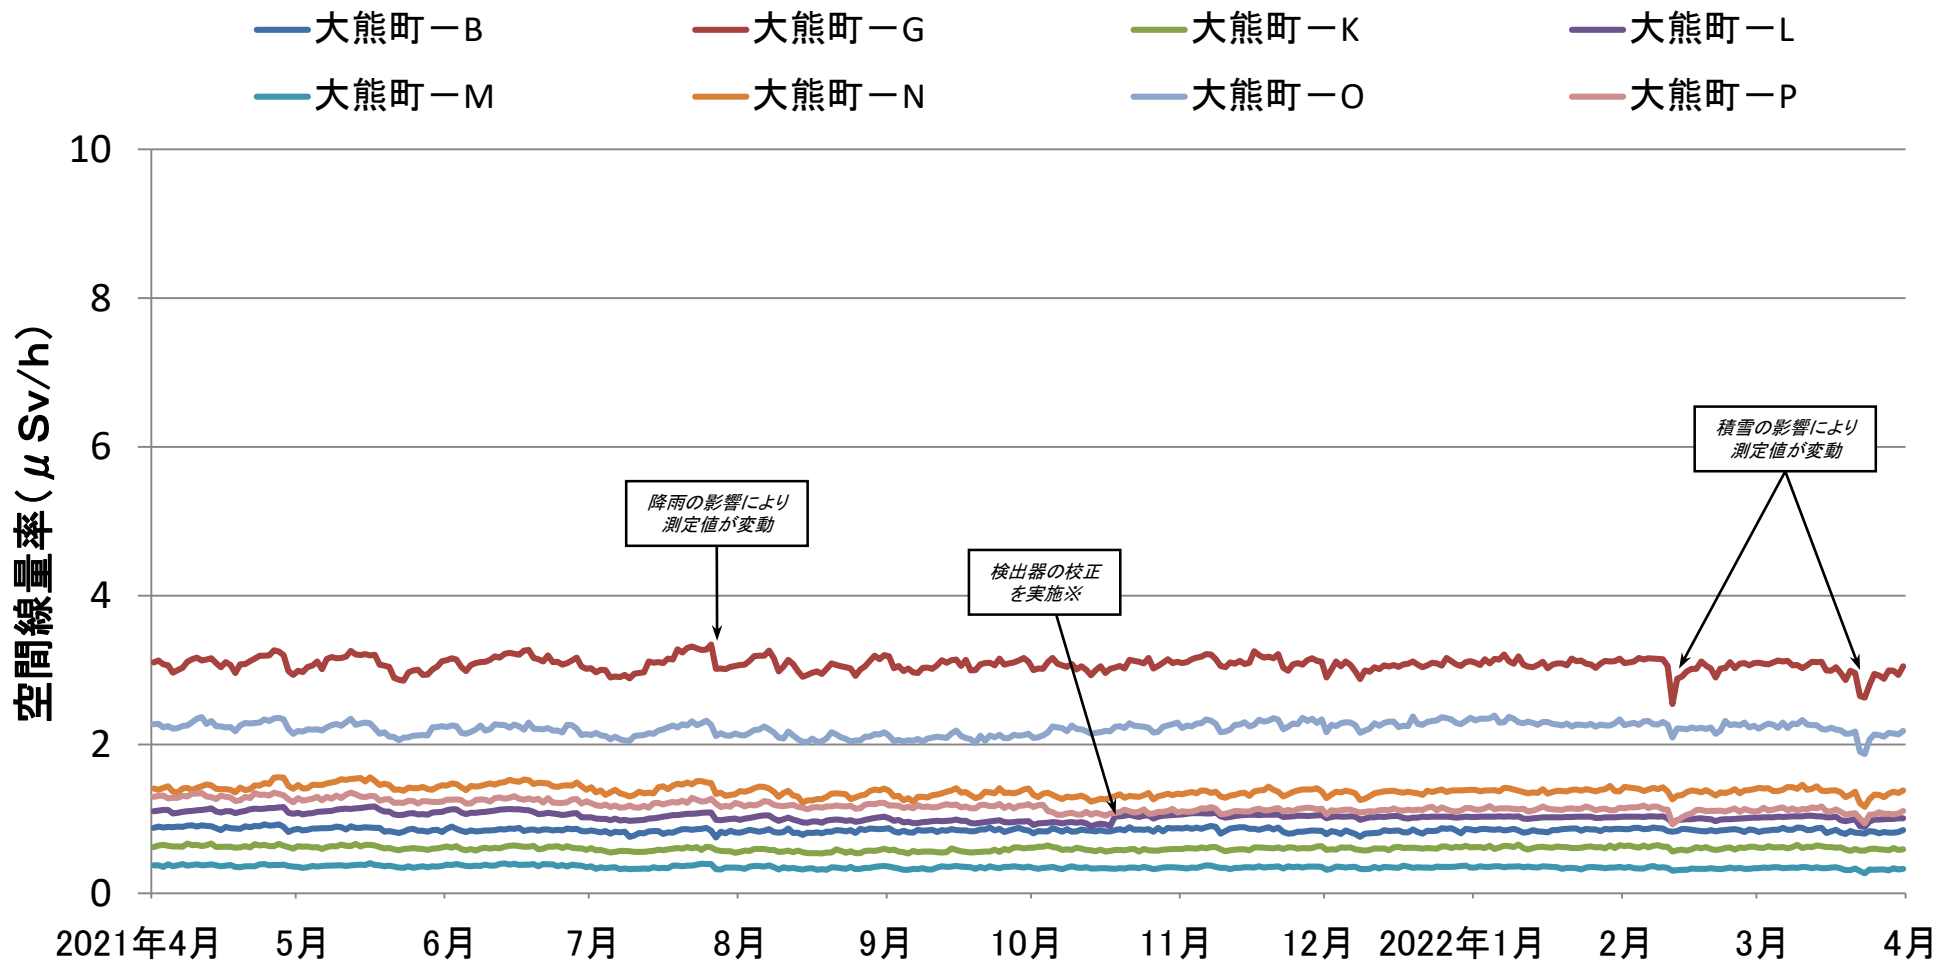
保管場等境界における空間線量率の推移（連続測定）（2021年4月1日～2022年3月31日）

○降雨・積雪による変動が見られたが、除去土壌等の保管等による周辺への影響は見られなかった。

※大熊町-L：10/18に検出器の校正を実施した。
