受入・分別施設（大熊②工区、第1期）における 空間線量率の測定地点（連続測定）

受入・分別施設（大熊②工区、第1期）における 空間線量率の測定結果（連続測定）

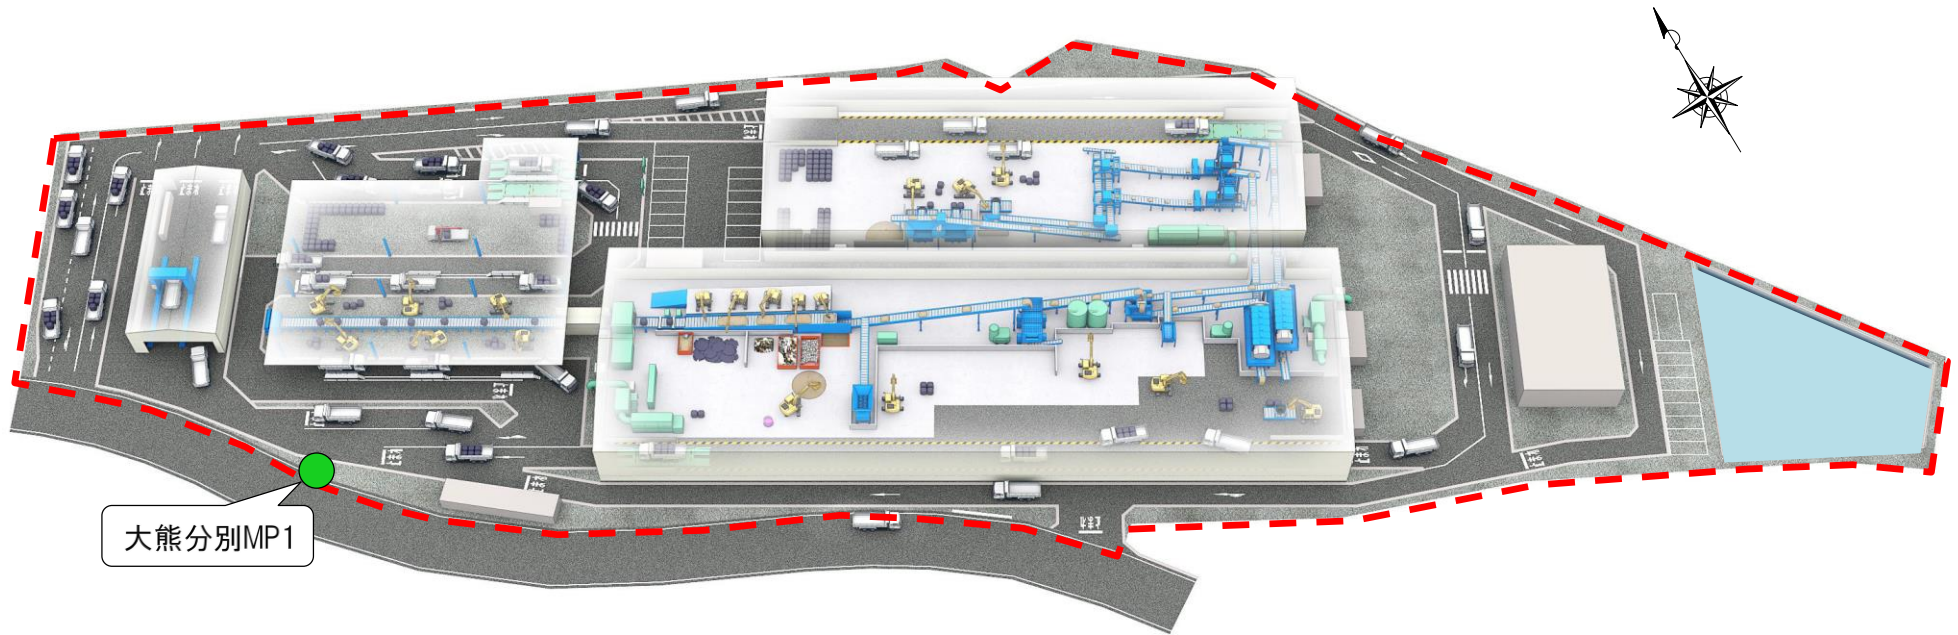
【凡例】空間線量率測定地点

● リアルタイムデータ自動送信

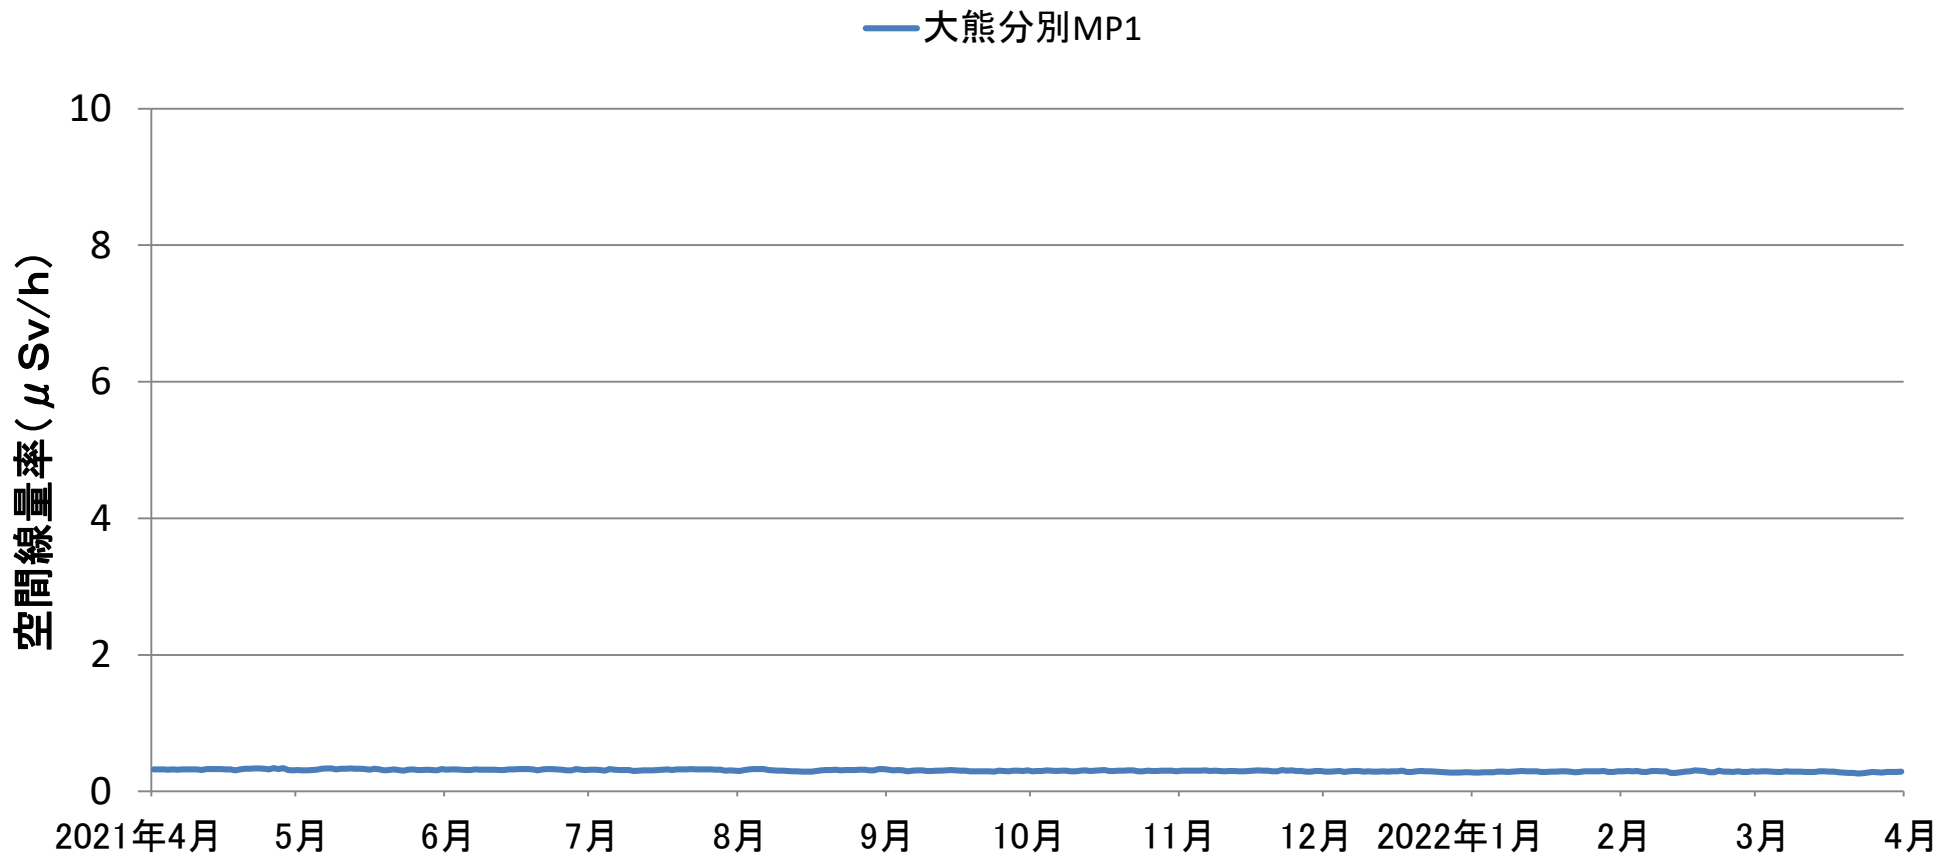
○降雨・積雪による変動が見られたが、除去土壌等の処理等による周辺への影響は見られなかった。

受入・分別施設（大熊②工区、第1期）境界における空間線量率の推移（連続測定）
（2021年4月1日～ 2022年3月31日）
