受入・分別施設（大熊②工区、第2期）における 空間線量率の測定地点（連続測定）

受入・分別施設（大熊②工区、第2期）における 空間線量率の測定結果（連続測定）

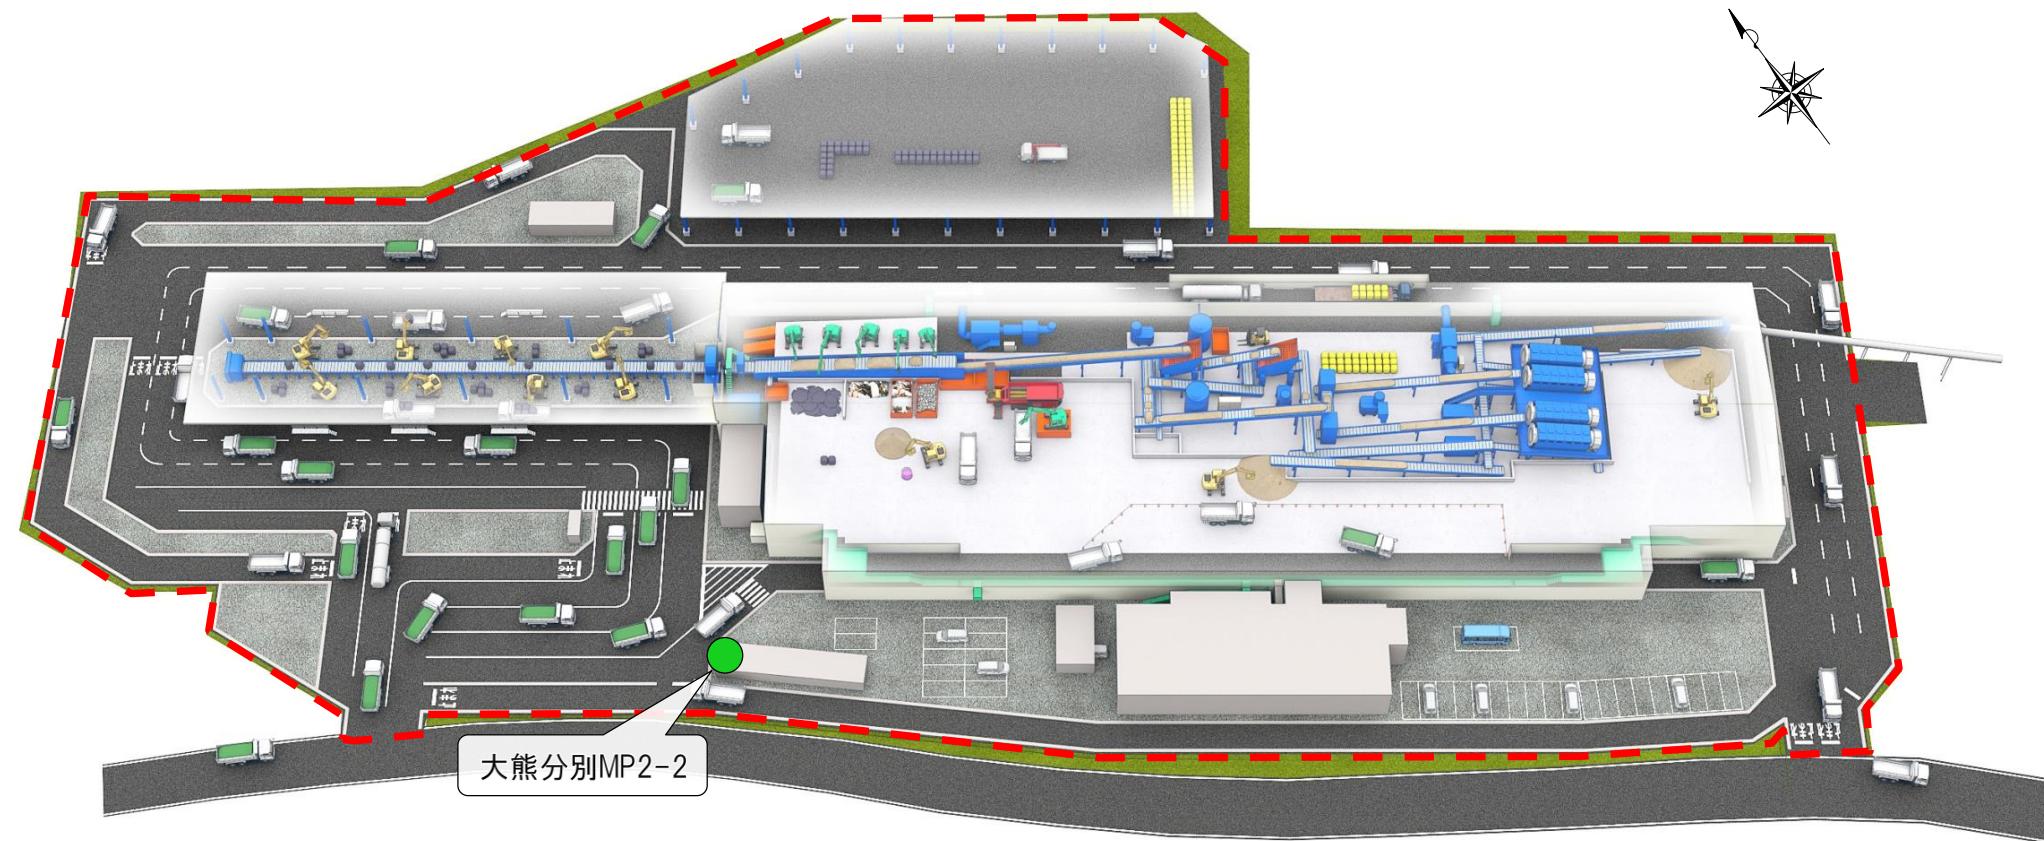
【凡例】空間線量率測定地点

● リアルタイムデータ自動送信

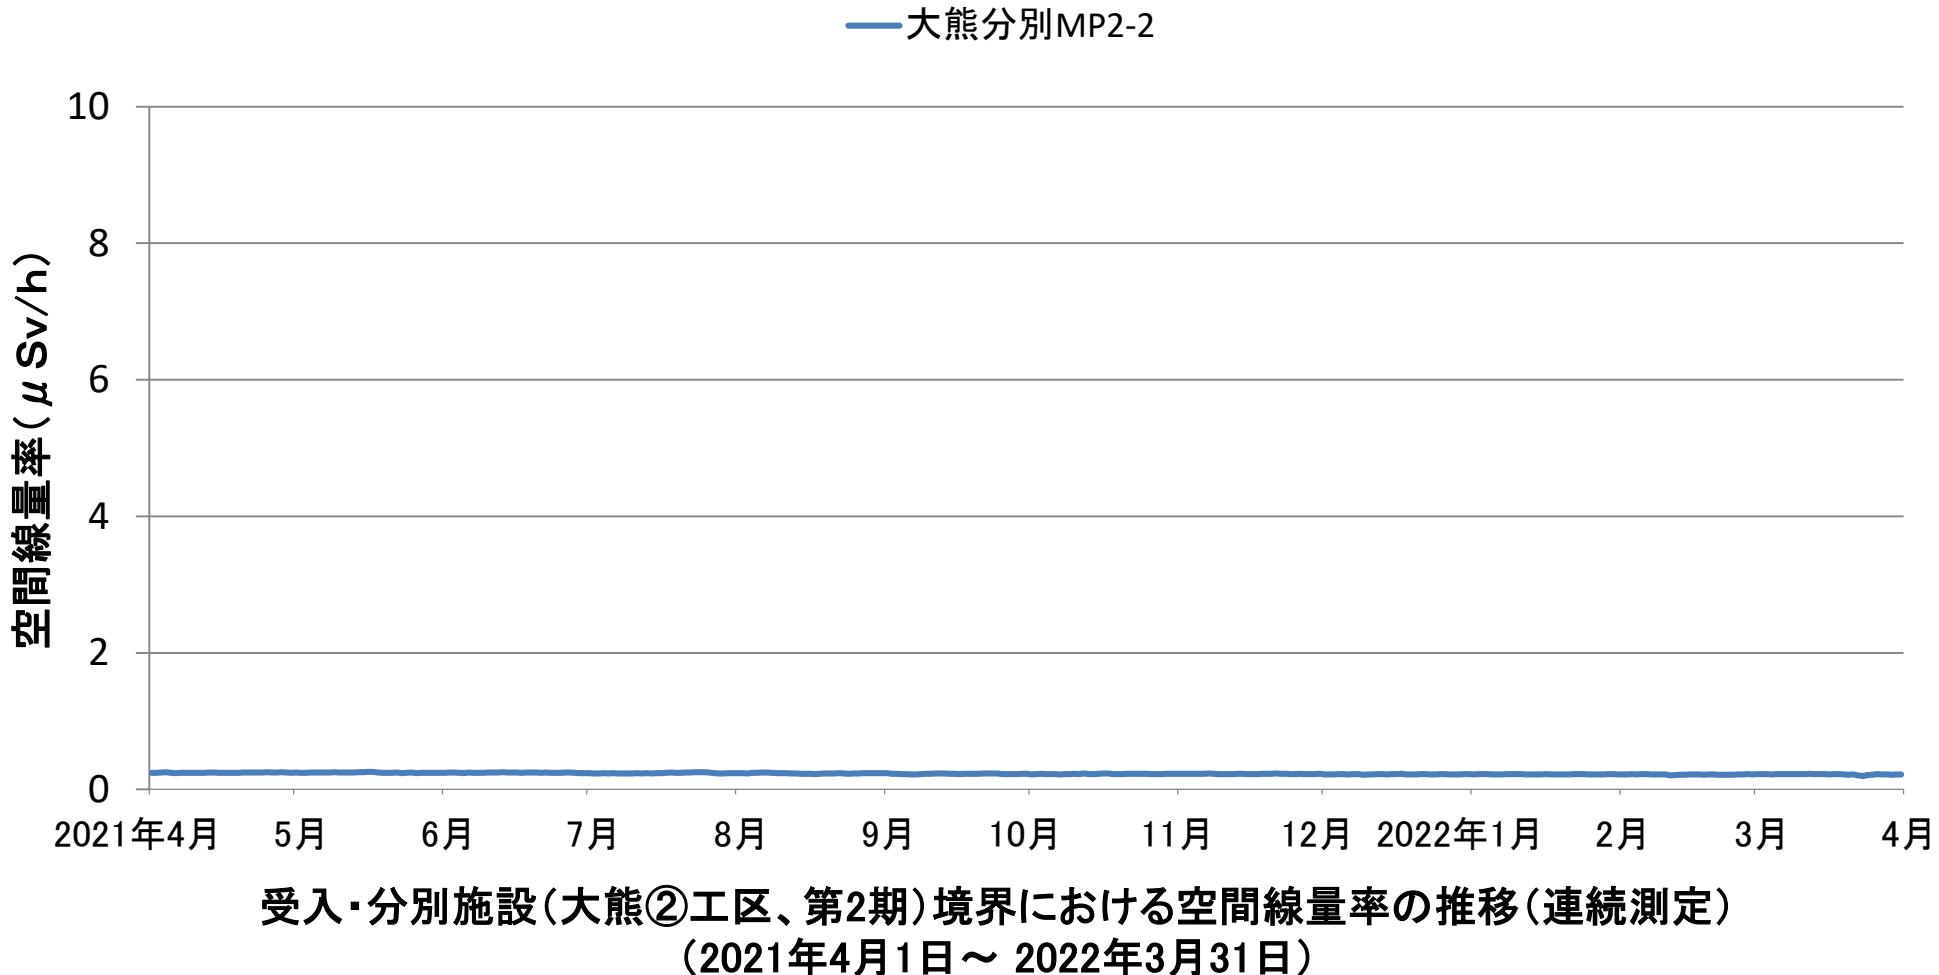
- 降雨・積雪による変動が見られたが、除去土壤等の処理等による周辺への影響は見られなかった。
