受入・分別施設（大熊⑤工区）における 空間線量率の測定地点（連続測定）

受入・分別施設（大熊⑤工区）における 空間線量率の測定結果（連続測定）

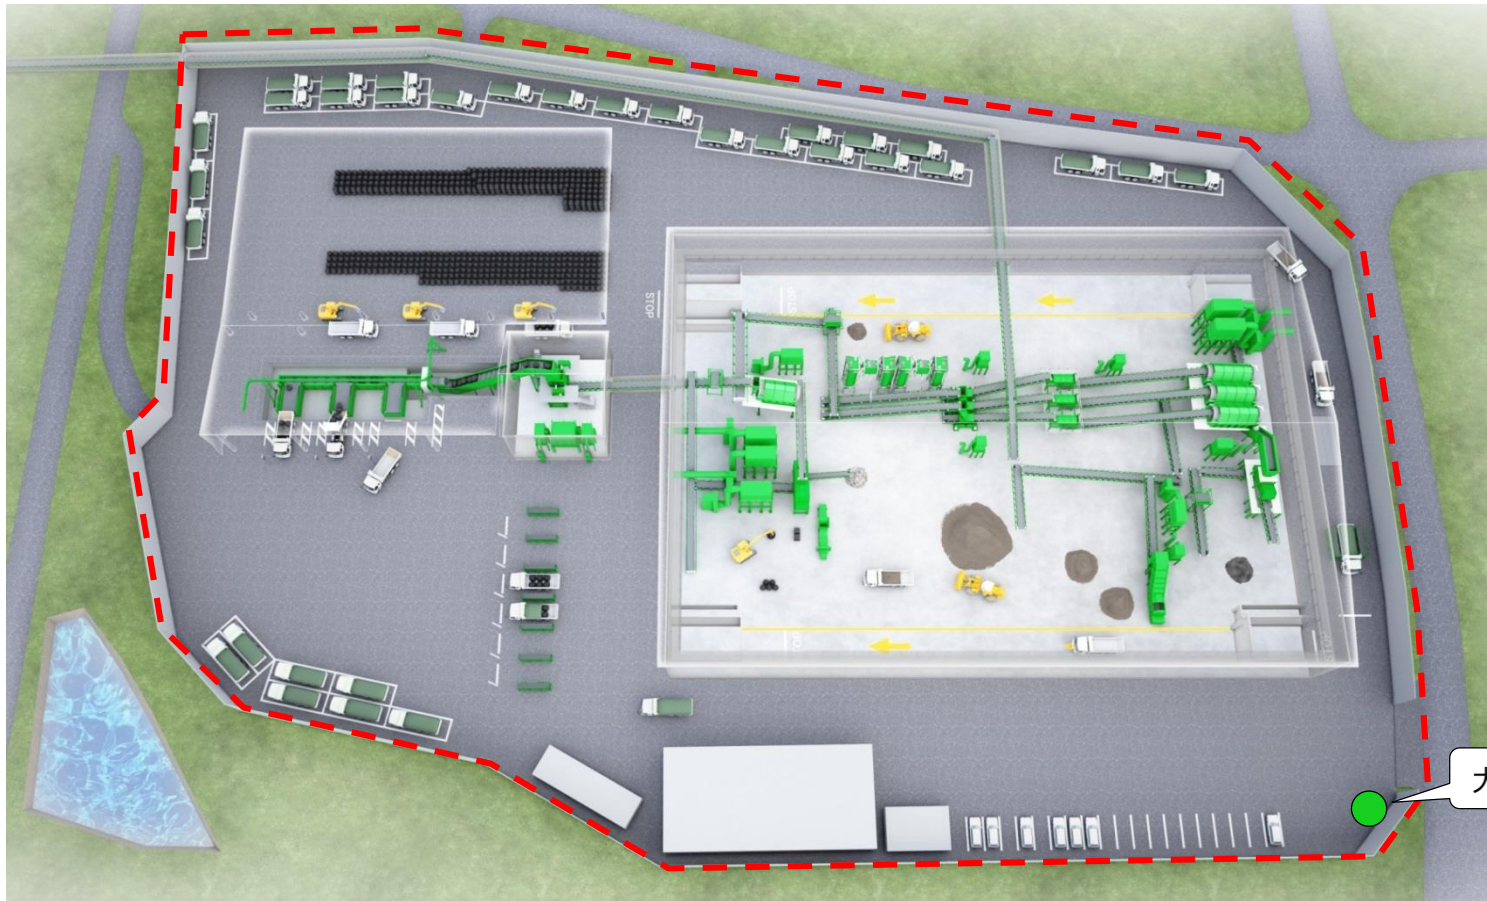
【凡例】空間線量率測定地点

● リアルタイムデータ自動送信

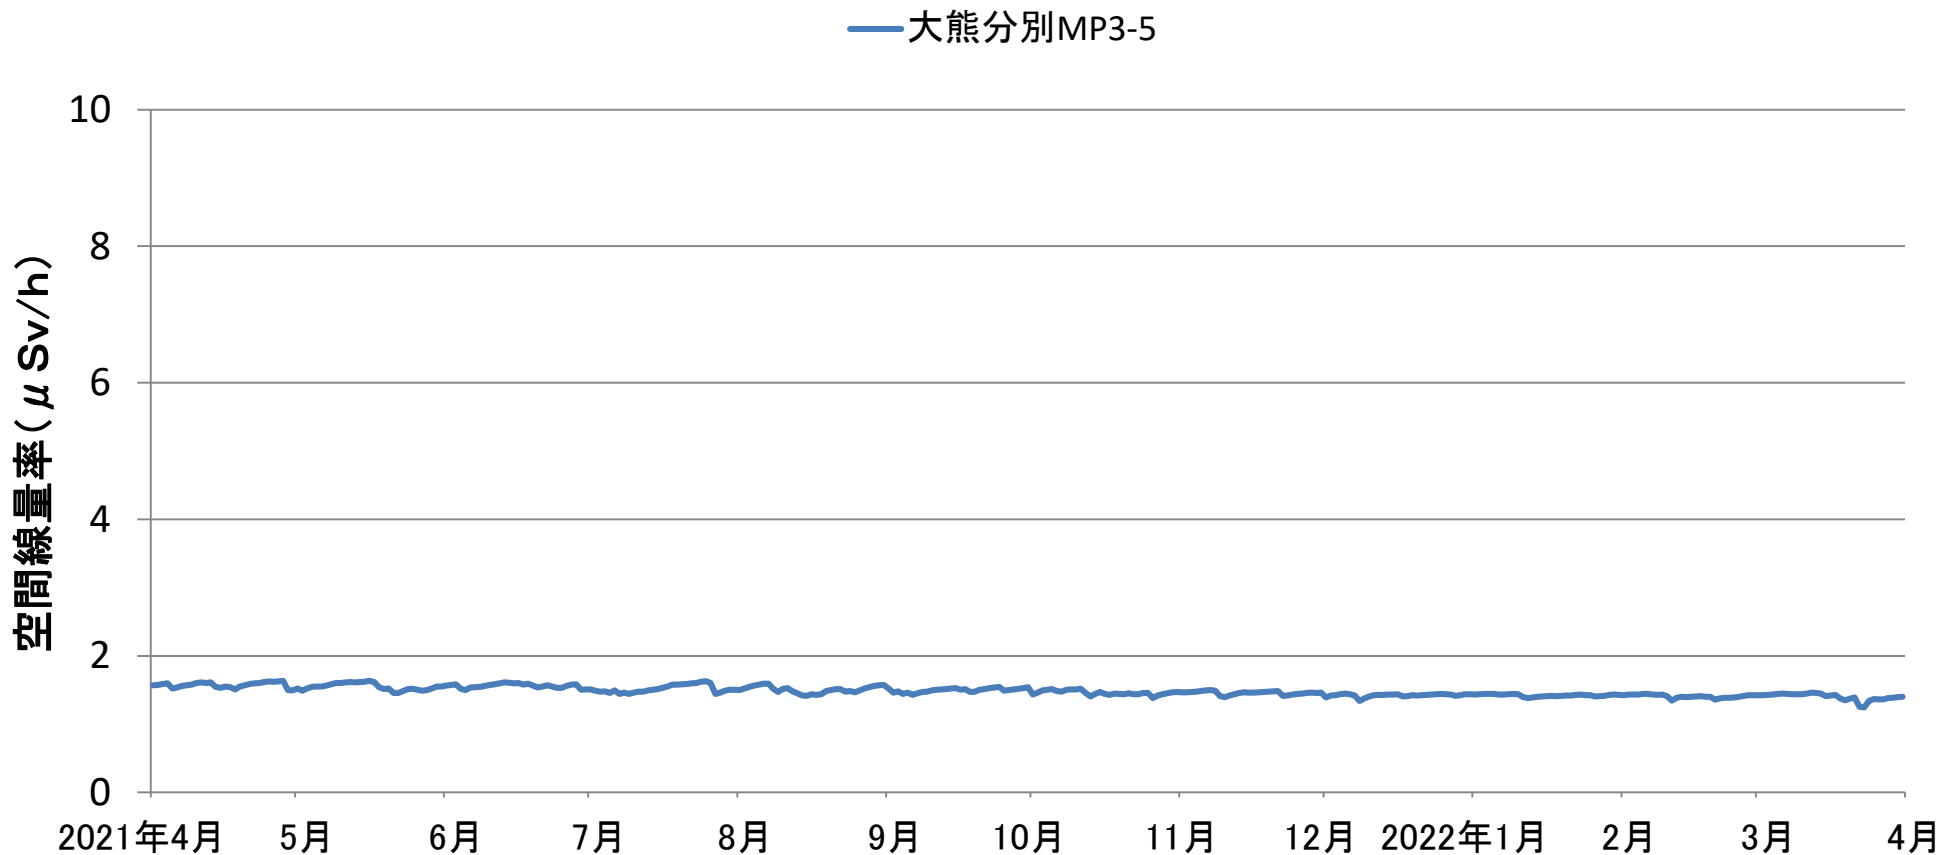
○降雨・積雪による変動が見られたが、除去土壌等の処理等による周辺への影響は見られなかった。

受入・分別施設(大熊⑤工区)境界における空間線量率の推移(連続測定)
(2021年4月1日～2022年3月31日)
