土壌貯蔵施設（双葉①工区西側）における 空間線量率の測定地点（連続測定）

土壤貯蔵施設（双葉①工区西側）における 空間線量率の測定結果（連続測定）

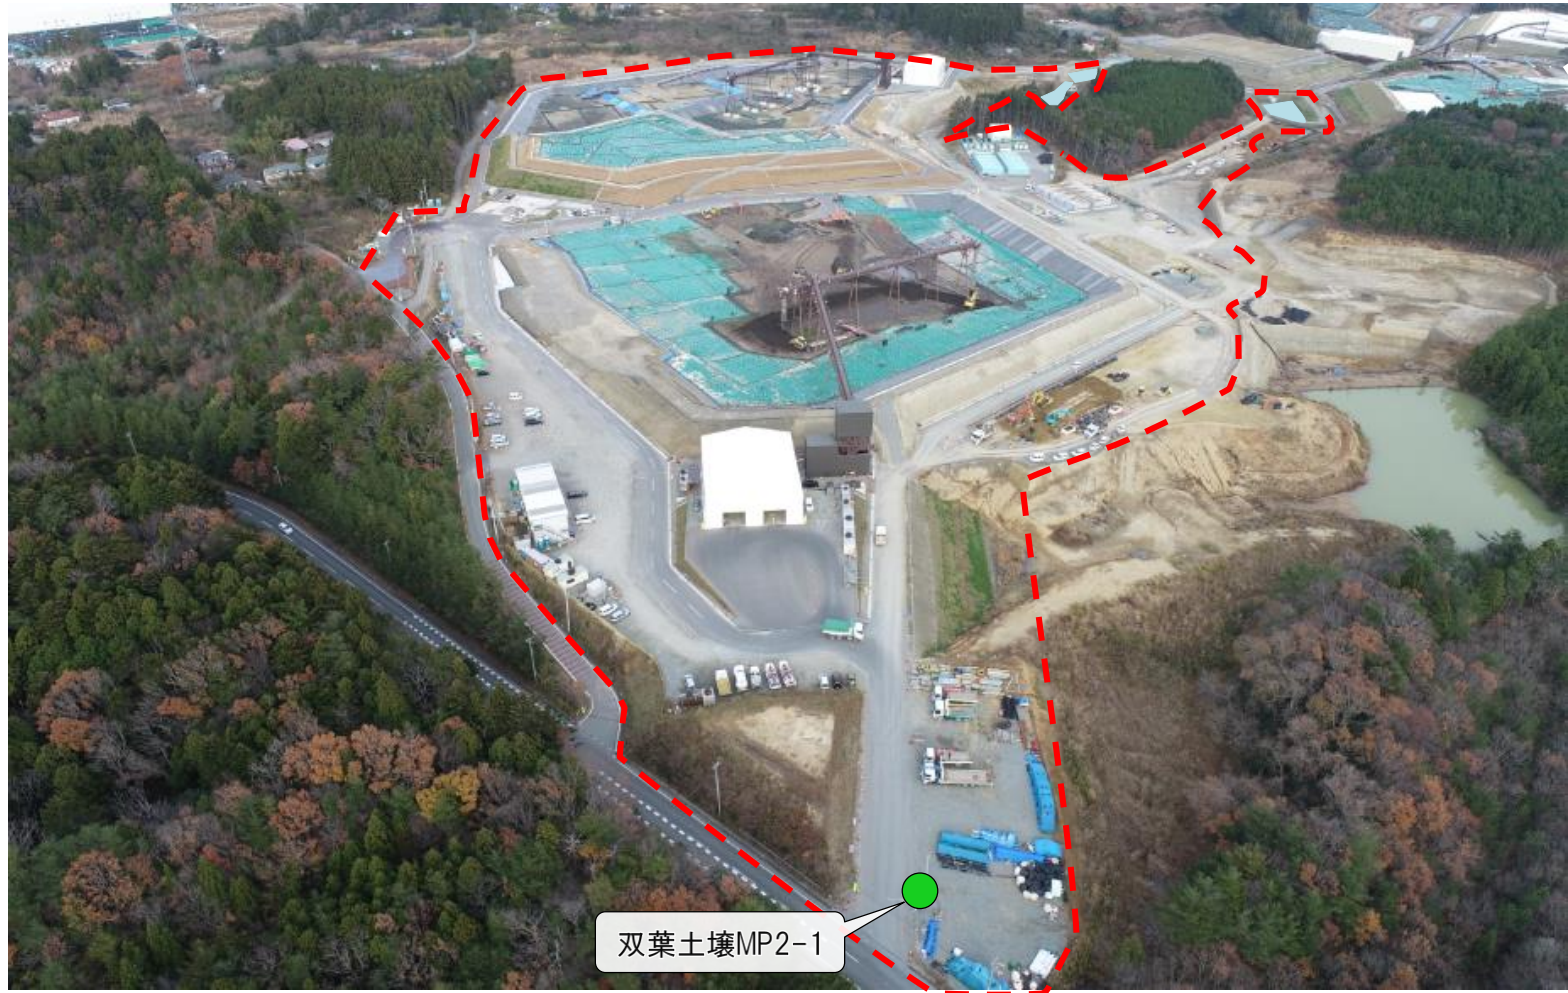
【凡例】空間線量率測定地点

● リアルタイムデータ自動送信
