令和4年操業再開安全大会を開催しました。

■ 令和4・5年度処理継続に向けた安全点検等を実施しました。

北九州P C B処理施設では、毎年の定期点検及び長期保全計画に基づき予防保全を確実に実施してきました。令和4・5年度の処理の継続に向け、安全・確実に処理を続けるために令和4年3月末に操業を停止し、施設内各設備について、専門業者による安全点検等を実施しました。

2期施設内 主な安全点検等実施状況

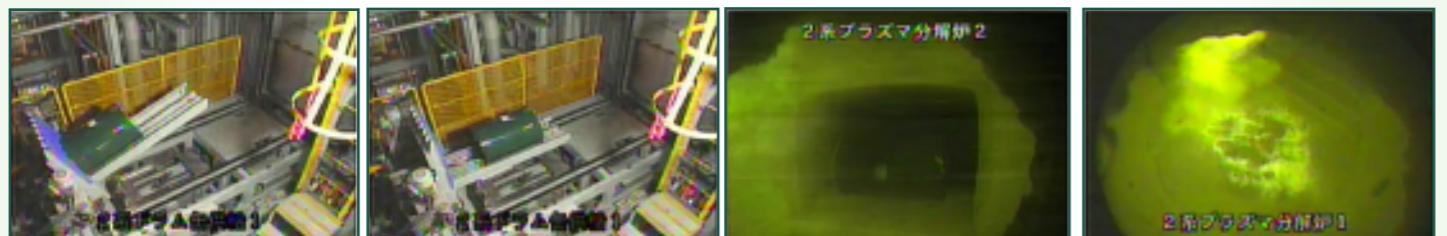
同日13:25に、プラズマ溶融炉に処理再開後の最初のドラム缶が投入されました。これより、プラズマ溶融分解処理が開始、令和5年度の処理完遂に向けて、安全を最優先にして、PCBの無害化処理を進めてまいります。

処理再開後の最初のドラム缶を投入する様子
