受入・分別施設（大熊⑤工区）における 空間線量率の測定地点（連続測定）

受入・分別施設（大熊⑤工区）における 空間線量率の測定結果（連続測定）

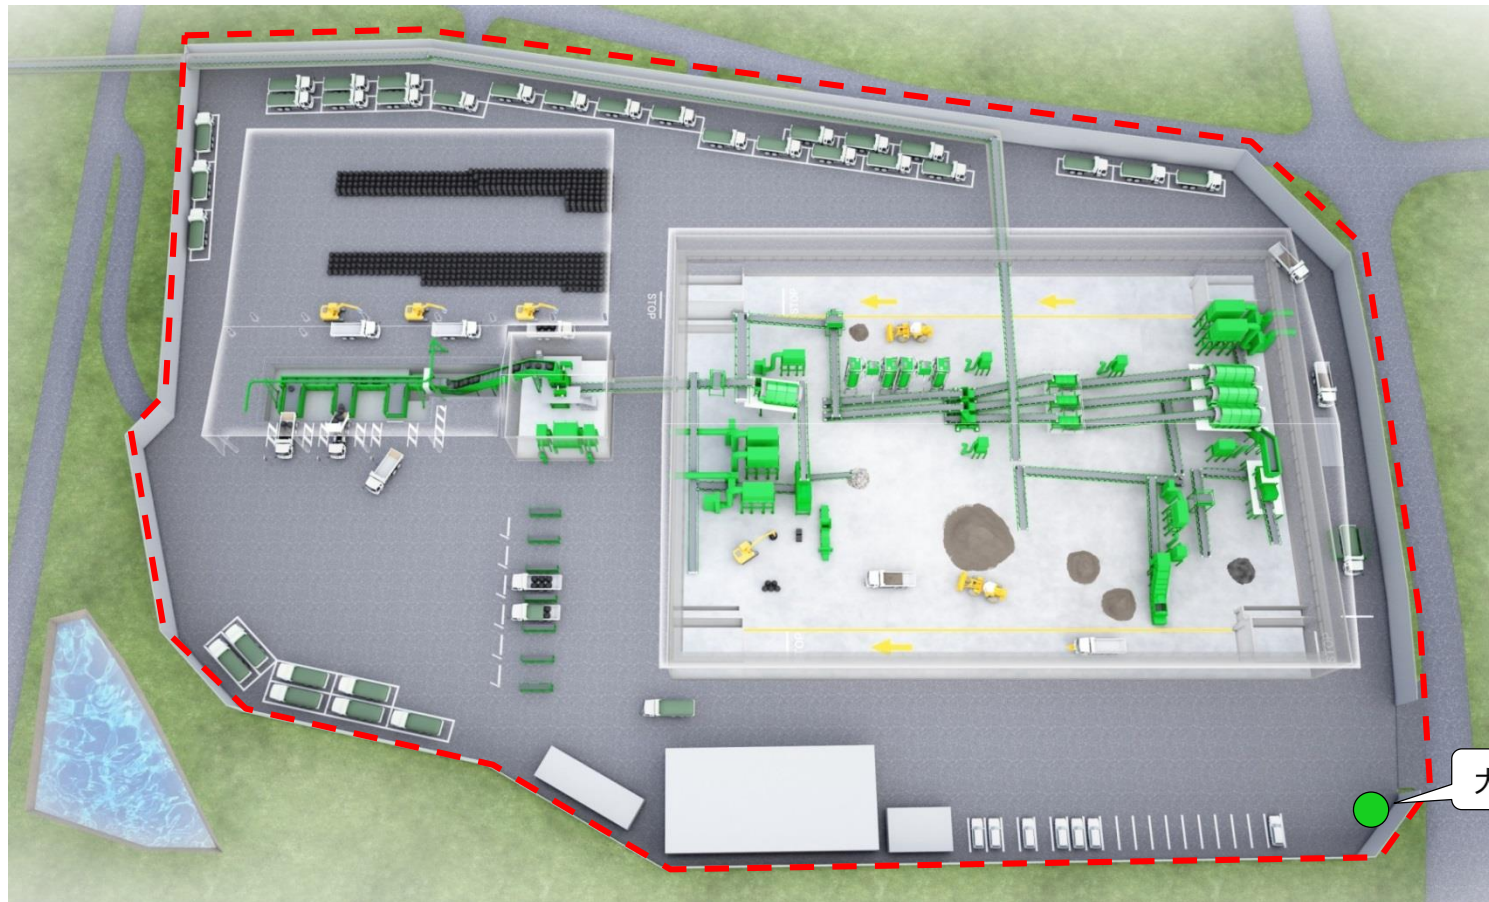
大熊分別MP3-5

【凡例】空間線量率測定地点

● リアルタイムデータ自動送信

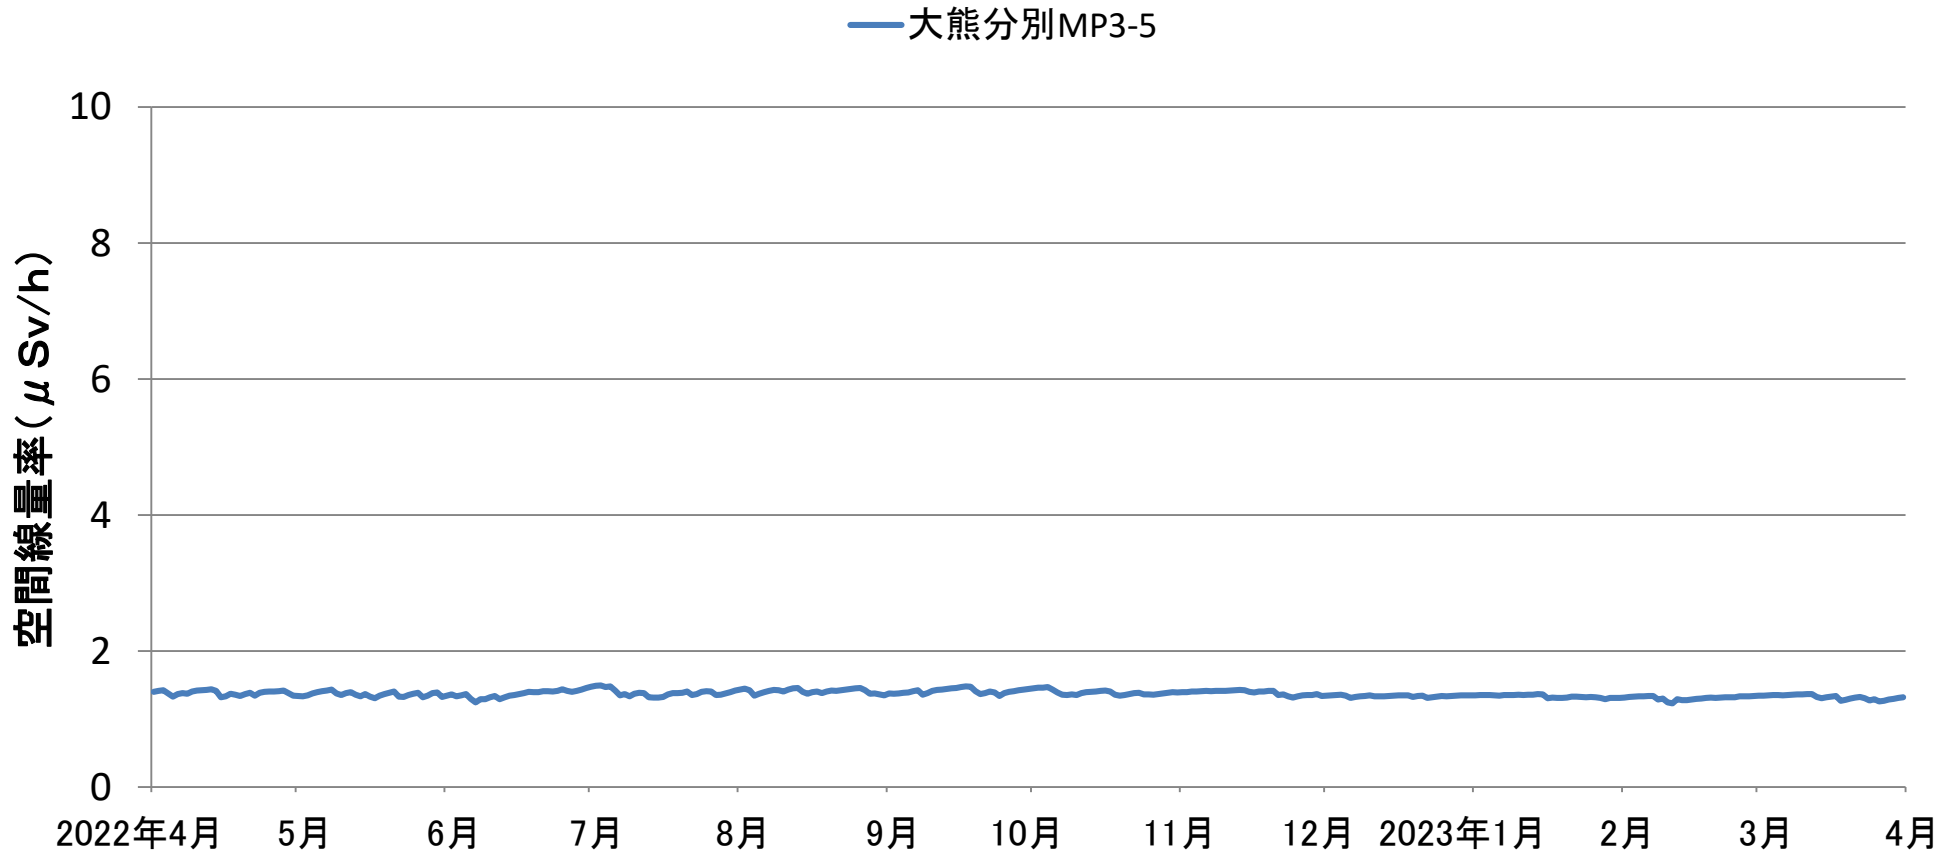
○降雨・積雪による変動が見られたが、除去土壌等の処理等による周辺への影響は見られなかった。

受入・分別施設(大熊⑤工区)境界における空間線量率の推移(連続測定)
(2022年4月1日 ~ 2023年3月31日)
