JESCO PCB処理事業に係る 作業安全衛生の取組 報告書

概要

中間貯蔵・環境安全事業株式会社

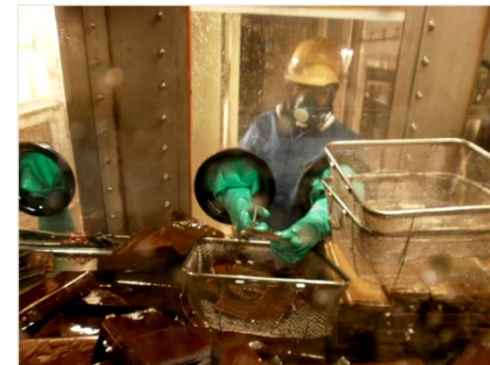
グローブボックスでの作業

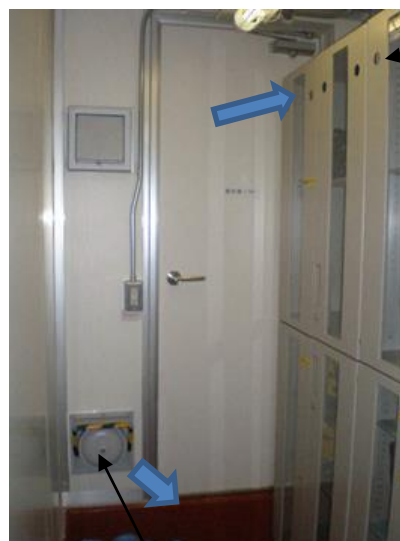
- 更衣室への空気供給量の増加工事(換気口の新設)を実施し、更衣室→緩衝室→緩衝室内保護具保管庫→遮蔽フード内(レベル3エリア)の空気の流れを作り換気を改善。

更衣室と緩衝室間にダンパー増設

保管庫に孔を設置

- 更衣室・緩衝室のPCB作業環境濃度低減のため、緩衝室に換気口と差圧ダンパーの新設、更衣室への空気供給量の増加工事を実施。
- 更衣室・緩衝室での拭取清掃を徹底。

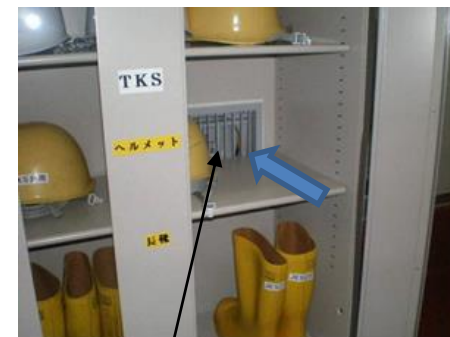
保管庫内にダンパー設置

➡ : 気流の向き

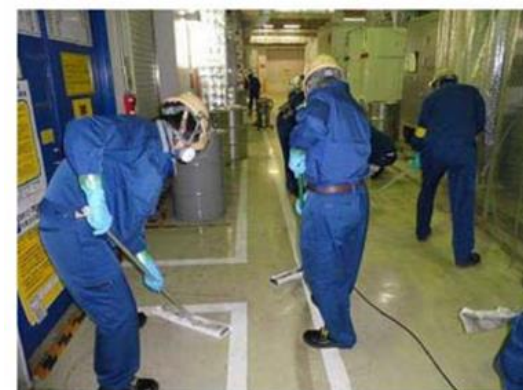
(例) 清掃の実施(東京事業所)

- 4S(整理・整頓・清掃・清潔)活動として、合同一斉清掃を実施。
- 毎週末に作業頻度が高い場所で、月末にレベル2のエリアを中心に床や装置類のエタノール拭きを全員で実施。

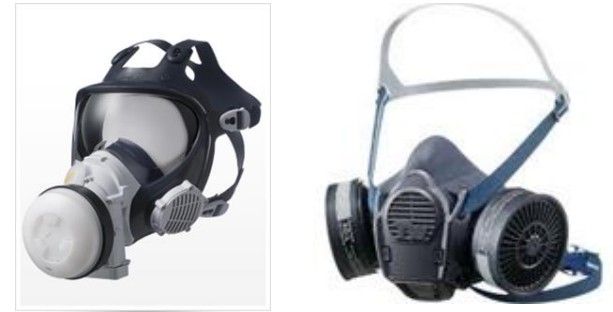
- 管理区域レベル3では、全面体マスクを着用。作業内容や作業環境に応じて電動ファン付き呼吸用保護具を着用。
- その他の管理区域では、作業内容や作業環境に応じて防毒マスク(半面タイプ)もしくは活性炭入り簡易マスクを着用。

左 直結式電動ファン付全面マスク
右 半面型防毒マスク

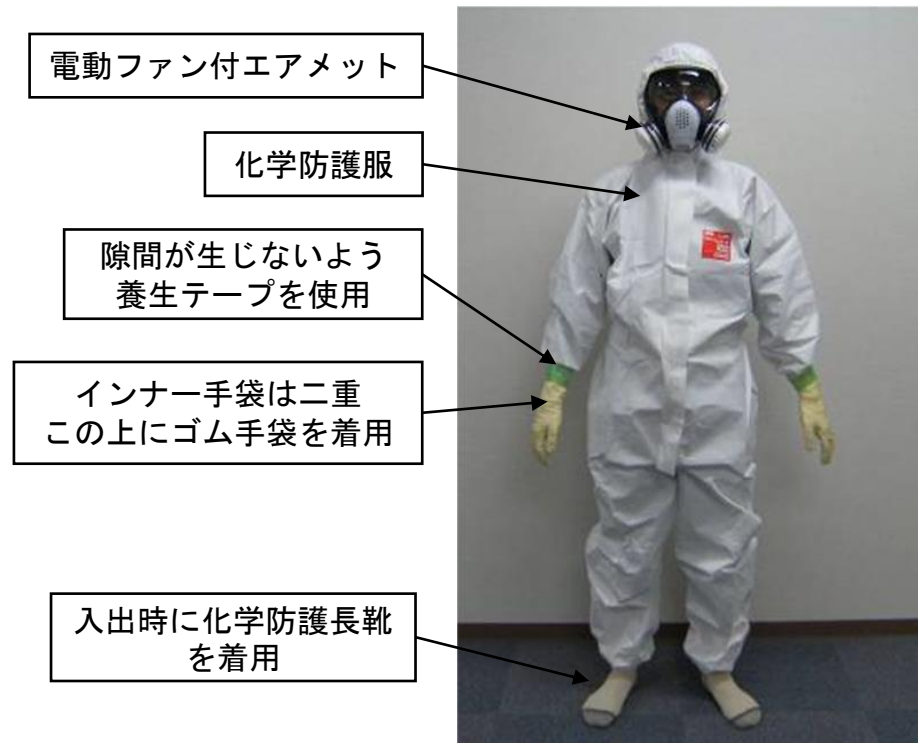
レベル3での保護具の例

- 管理区域レベル3では、JESCOにおいてPCBに対する耐透過性を確認した化学防護服を使用。

- 管理区域レベル3では化学防護長靴を着用。
- 管理区域レベルごとに作業靴の履き替えや、移動時の除染を実施。

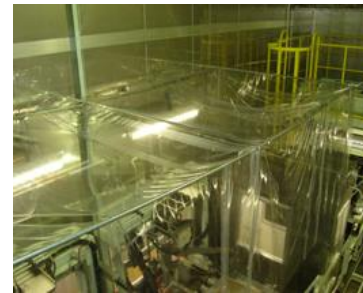
- 個別フード・局所排気設備を設置。
- オイルパン内の液溜まりを防止。

抜油装置 個別フード

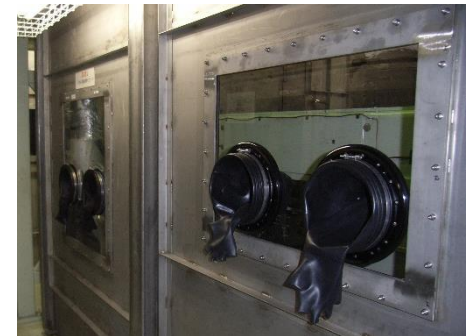
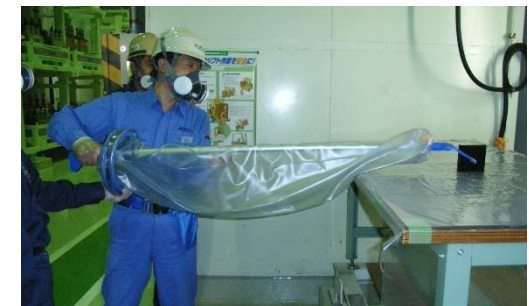
- GB内の不具合への対応は、GBに入室していたが、GBに新たにパネルとポートグローブを追加し、パネル越しにマジックハンドで対応できるように改善。

上 追加したパネルと
ポートグローブ
下 マジックハンド操作状況

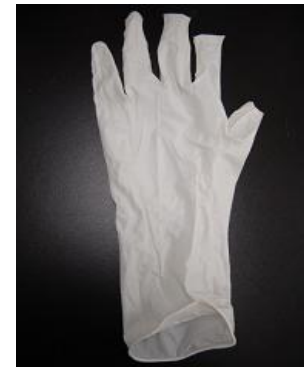
- ゴム手袋の透過試験を行い、ニトリル系のゴム手袋を使用することとした。
- ポートグローブについては、使用箇所に応じて5日又は10日で交換することとした。

採用したゴム手袋

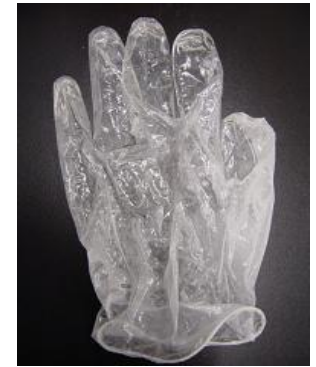
不採用のゴム手袋

(PCB接液10分後)

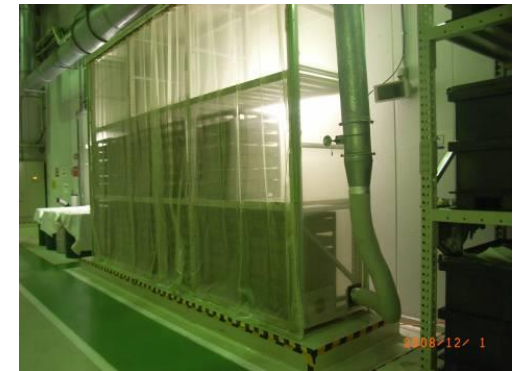
- コンデンサ容器予備洗浄液の交換頻度増加、搬送時の液垂パンの敷設。
- 次工程まで待機する部材の置場に囲い、局所排気を設置。

コンデンサ解体・部材置棚 24

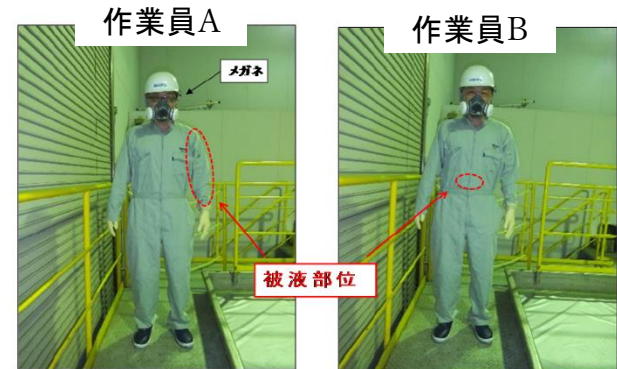
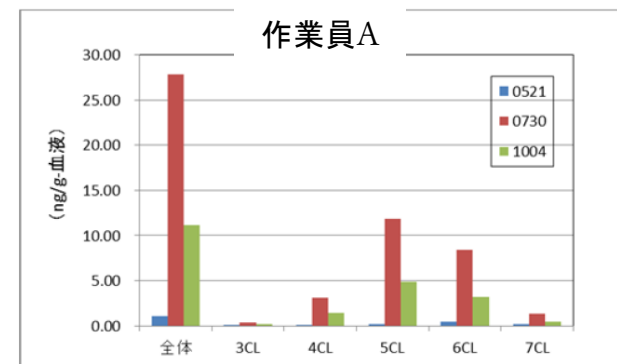
【北海道①】

- 両者は3日後に特定化学物質健康診断を受診し、結果に異常や所見はなかった。
- 血中PCB濃度の測定結果、両者とも、主に5塩素化、6塩素化の上昇が見られた。
- 作業員Aは濃度の上昇がみられたことから以降も期間を短くして血中PCB濃度測定を実施し、健康診断でも異常は認められなかった。

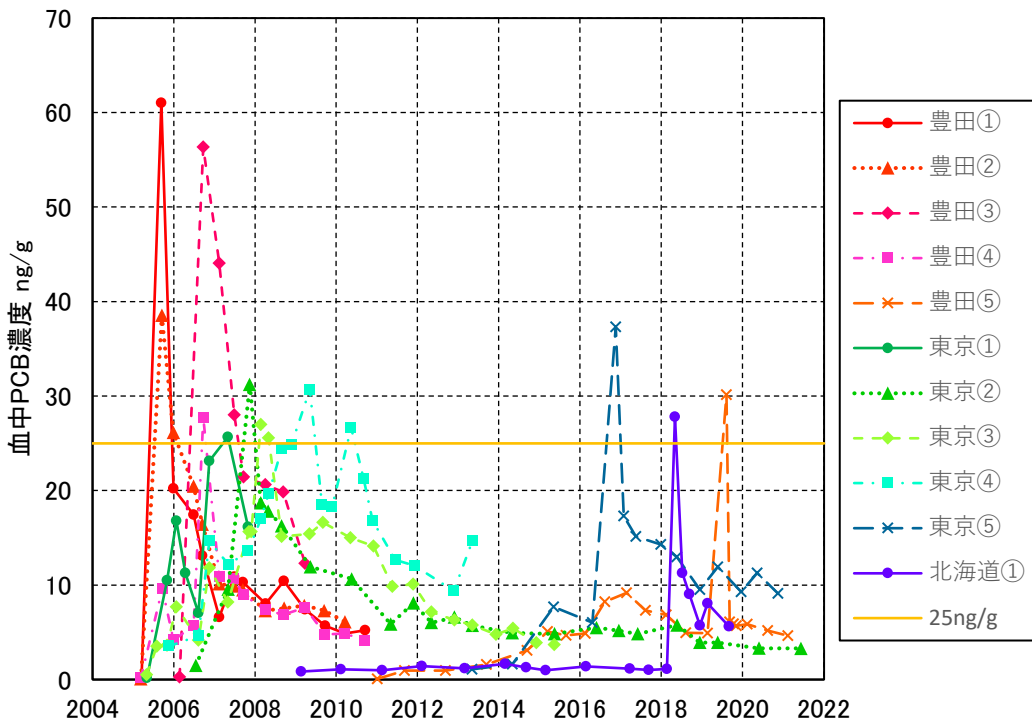
- 血中PCB濃度の低下に合わせて血中DXNs濃度も低下する傾向にあるが、DXNs濃度は、PCB濃度に比べ減少幅が小さく、DXNsが代謝、排出されにくいことが背景にあると考えられる。

過去に血中PCB濃度が25ng/gを超えた作業従事者の
 左: 血中PCB濃度推移 右: 血中DXNs濃度推移
