高濃度PCB廃棄物処理における 処理困難物に係る取組 報告書

概要

中間貯蔵・環境安全事業株式会社

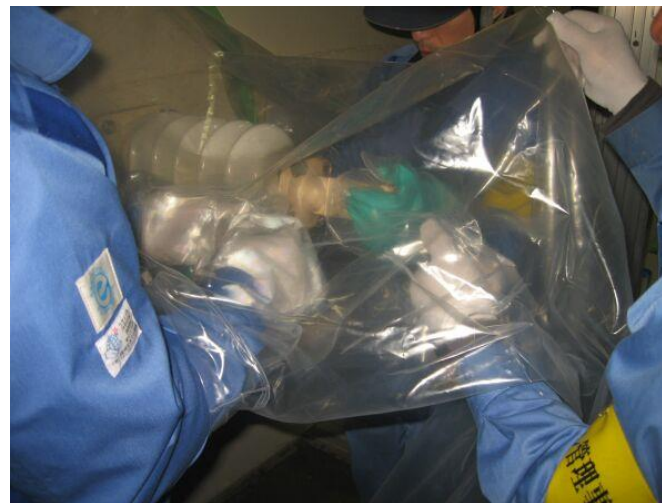
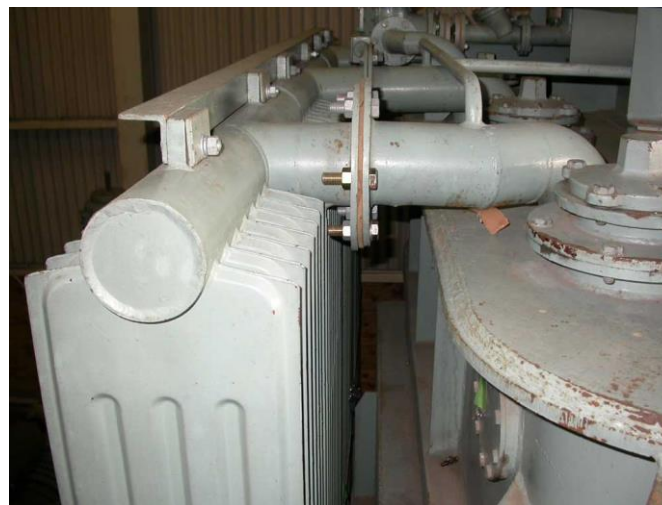
図 付属品取外し

- 重量の軽減、寸法の低減を図る必要がある場合には、トランスの筐体に取り付けられた各種の付属品を取外し。大型の付属品については、個々の重量が数百kgとなることから、門型クレーンを使用。
- 付属品と筐体の接続がフランジ接続の場合、接続部分をグローブバッグで覆い密閉措置を講じたうえで、活性炭フィルター付局所排気装置によるPCB飛散防止対策を実施。
- 溶接接続の場合は、付属品と筐体の間で切断し、それぞれ密閉措置を行う必要があるが、作業時はフランジ接続タイプと同様にグローブバッグで覆う。
- 現場解体作業報告書に記載された方法に従って大きな問題なく対応。

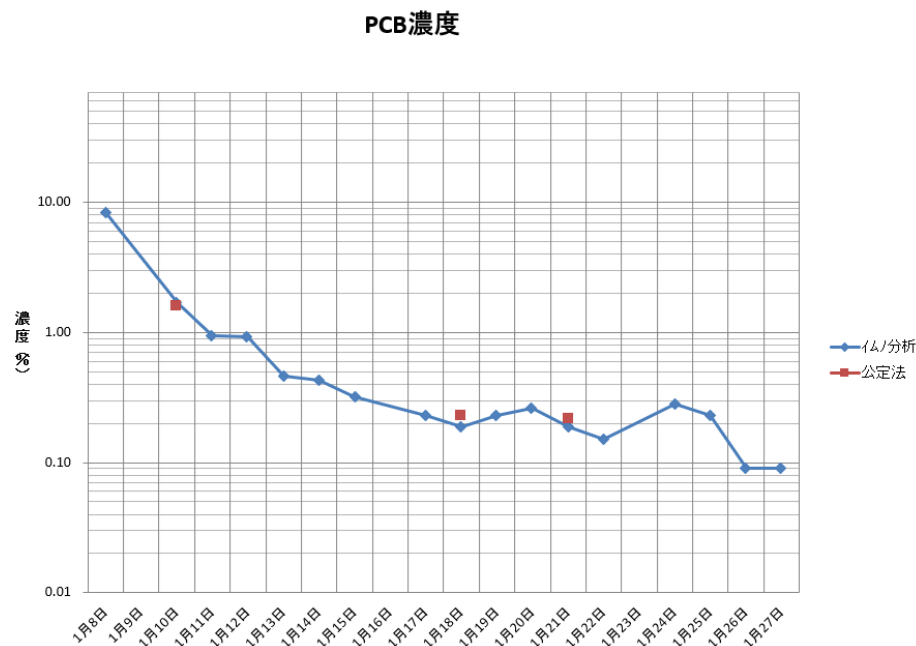
図 気化溶剤循環抜油作業におけるイムノクロマト分析法と公定法の併用例

- PCB油の濃度分析はサンプル採取から結果が判明するまで数週間を要することがあることから、簡易分析のイムノクロマト分析法を活用し、現場での濃度低減効果を把握。
- 気化溶剤循環抜油作業中のトランス内部のPCB濃度を簡易分析により継続的に把握しつつ、公定法との併用により迅速にPCB濃度を把握する手法として活用。
- 使用する溶剤が気温低下により固化を始める、秋季から冬季にかけて作業する場合、溶剤を温める必要があった。

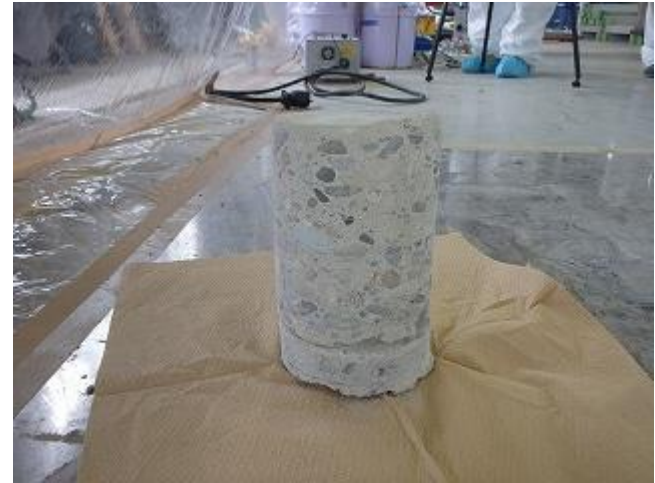
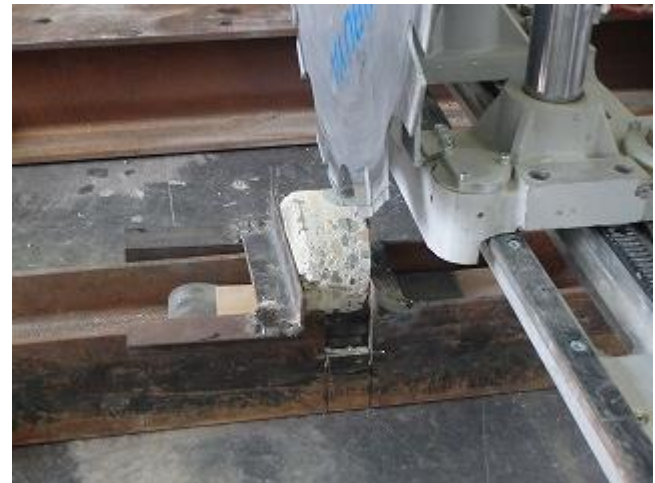
図 コンクリート容器の切断作業¹⁹

- PCB汚染物を保管していたコンクリート製容器の処理を行う必要が生じ、保管場所での破砕が必要とされた。
- 所管自治体等との協議の結果、処理施設における処理効率を上げるため、現場において高濃度部分と低濃度部分に仕分け。PCB濃度のサンプリング分析と、その結果に基づき高濃度PCBと低濃度PCBのそれぞれの範囲を特定する仕分け作業を実施。
- 具体的には、汚染の著しい箇所を対象に、コア抜き、輪切りを行って、切断面の表面の分析によりPCBの浸透度合いを評価した結果に基づき、側板の表面から60mmまでと、底板の表面から80mmまでを高濃度と判断。
- 作業にあたっては、周辺へのPCBの飛散防止対策として、保管倉庫内にグリーンハウスを設置して負圧管理が行われ、また、吸引装置が付いたウォールソー、コアドリル、グラインダー等乾式の工具が使用された。

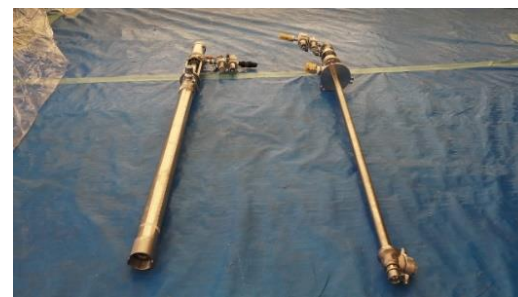
- 地下埋設タンク内で高濃度PCBが保管されているケースについて、トランス現場解体作業を応用しタンク洗浄と解体作業を実施。
- 抜油作業はトランスからの抜油に使用する移動式抜油装置を利用。切断作業を実施する前に、トランス同様内部のPCB濃度を低減しておく必要があったため、実証試験が繰り返され、タンク内洗浄技術（シャワーリング洗浄技術）を開発。
- この技術を用いて現場での作業が行われ、360度回転する洗浄ノズルをタンク内に挿入し、内壁面に付着しているPCBを叩き落とせる圧力で溶剤を噴霧することで、PCB濃度を低減。

図 シャワーリング洗浄
(上:回転ノズル、下:システム構成)

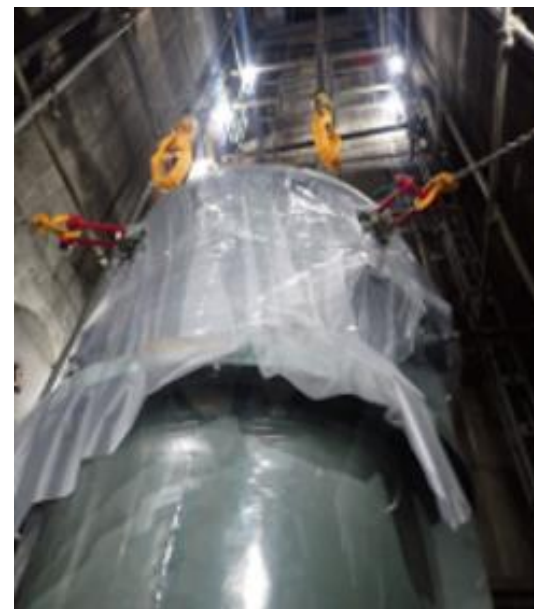
図 地下からの吊り上げ作業

- トランス搬出前にビル解体工事が始まって電源が喪失したなどの理由により、エレベーターが使えず、吊り上げ、吊り降ろしによる搬出が行われたケースも数件あった。
- 地下から吊り上げによる搬出を行ったケースでは、現場でトランスを解体し搬出する計画が頓挫していたところ、ビル解体日程が決まったため、ビル解体工程を踏まえたトランス搬出計画を立案、実施。
- カーリフトの籠を撤去しシャフトに櫓を組んで吊り出す方法で搬出。搬出前に、現場で抜油、付属品取外し、浸漬・液循環抜油が行われ、吊り上げ時のPCB漏洩対策とされた。

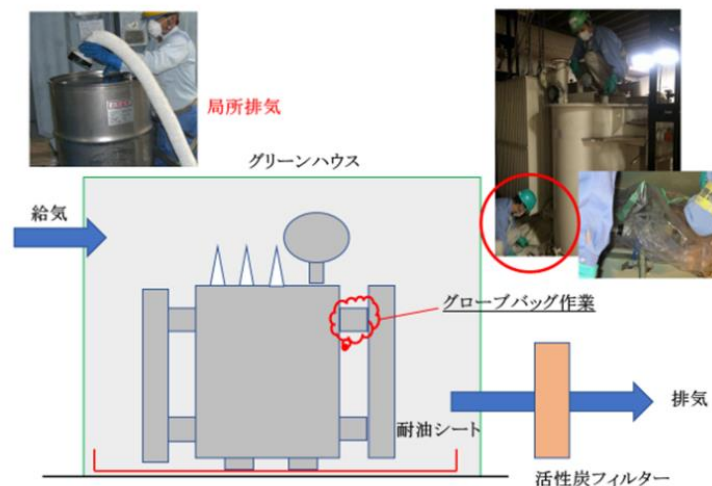
図 トランス解体現場作業における安全対策のイメージ

- 現場における解体作業については、JESCOの各PCB廃棄物処理施設で実施している安全対策を可能な限り再現。
- 例えば、筐体の切断・解体作業は、グリーンハウスを設置してプッシュ・プル方式の換気により適切な作業環境を確保しつつ、作業従事者は化学防護服や吸収缶マスク着用等必要な保護具を装備して作業を実施。
- それぞれの現場の状況に応じた適切な作業管理、作業環境管理が行われ、グリーンハウス内作業従事者からも体調不良等の報告はなされていない。

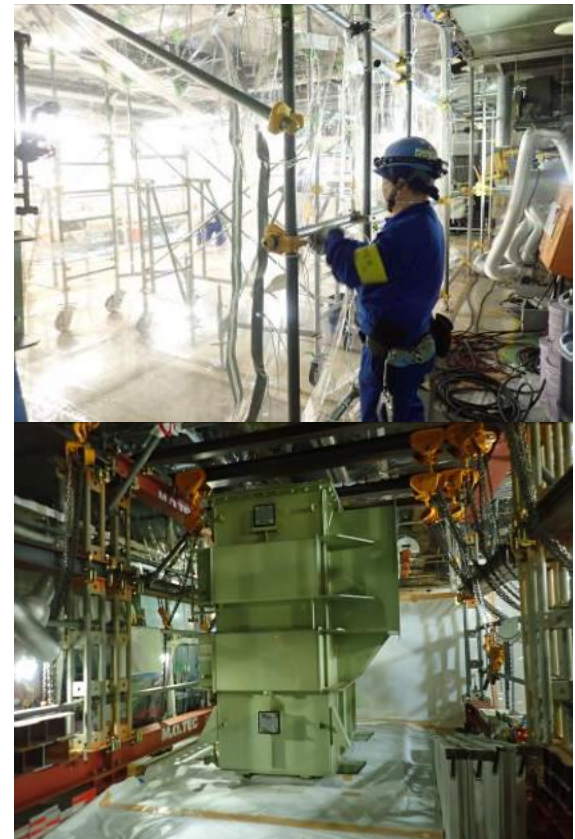
図 グリーンハウスの設置

- 周辺にPCBを拡散させないようにするため、筐体の切断等の解体作業を行う場合には、グリーンハウスを設置することが原則とされた。グリーンハウスは個別に採寸・設計し、工場で作成後、作業場所に持ち込まれ設置。
- グリーンハウス内部を負圧に管理し、グリーンハウスからの排気は活性炭フィルターでPCBを吸着後、外部へ排出することで、外部にPCBを漏洩しない対策が講じられた。

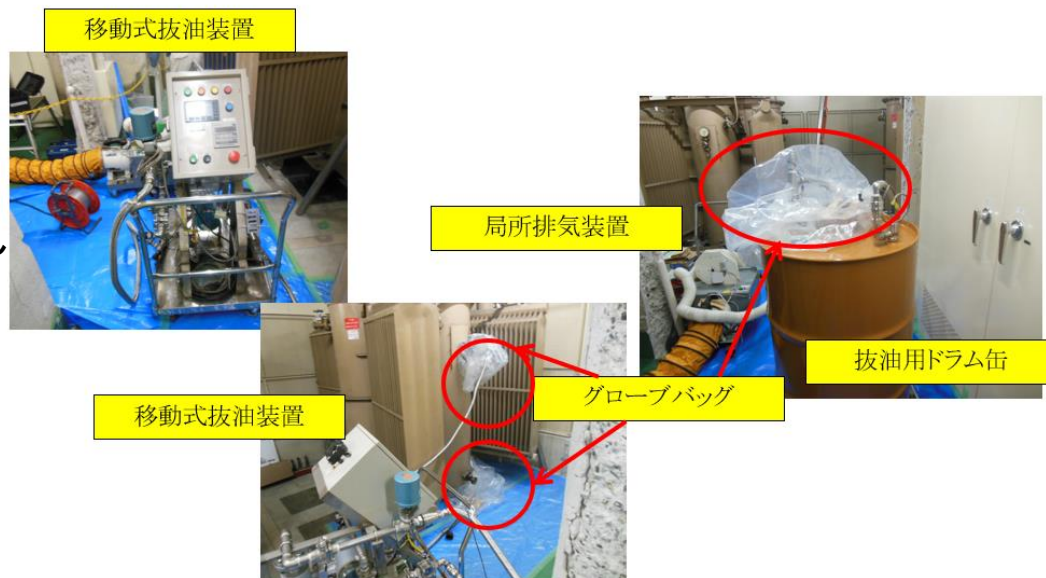
図 抜油作業

- 作業前に排油弁の健全性を確認し漏洩や破損等がないことが確認されたことから排油弁を利用した抜油が行われた。200Lドラム缶11本分、2,807kgのPCB油が抜油された。

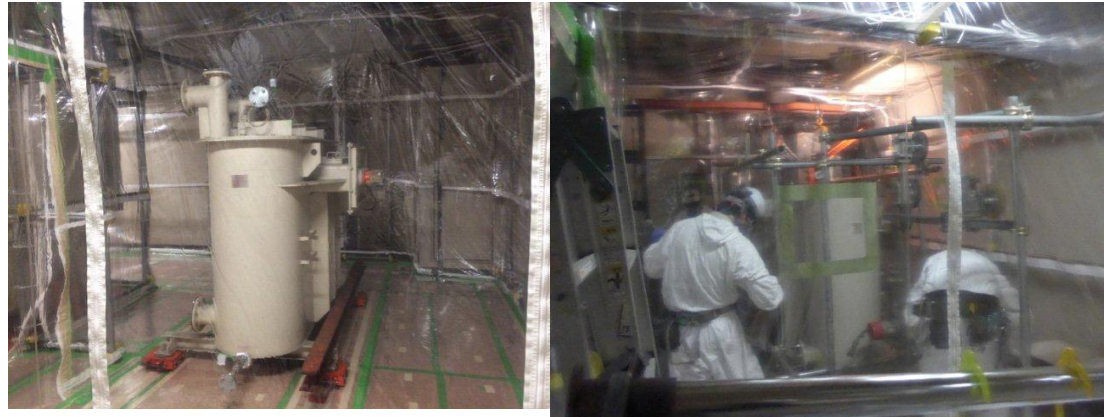
図 グリーンハウスの設置

- 対象物の大きさをもとに採寸・設計され、工場で作られたものを作業現場に持ち込み、設置された。防火塩ビシート0.3mm厚で製作され、外部にPCBが排出されないようプッシュ・プル方式で負圧計による負圧管理を行いながら作業が行われた。
- グリーンハウス内からの排気は、活性炭フィルターでPCBを吸着後、ビル外部へ排気。

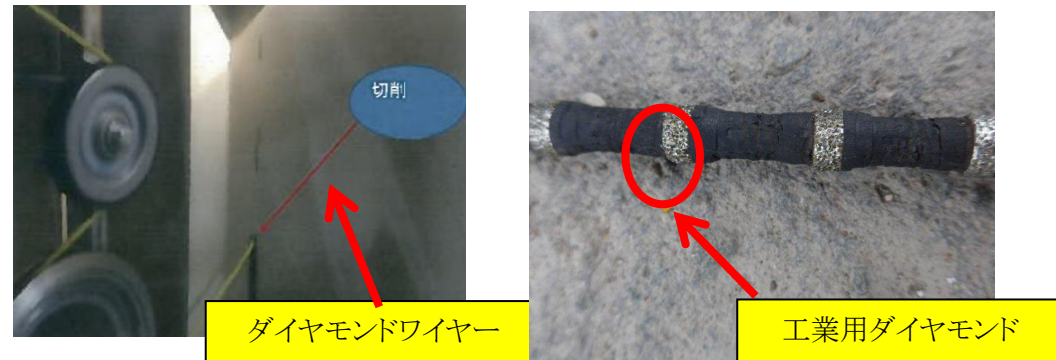
図 ダイヤモンドワイヤーソーを用いた切断

- ダイヤモンドワイヤーソーによる切断・解体作業が行われ、切断後の解体品については、エレベーターで搬出可能なサイズに合わせて製作した密閉型鉄箱10箱に収納することで、JESCO事業所における受入基準を満たすようにして搬出。

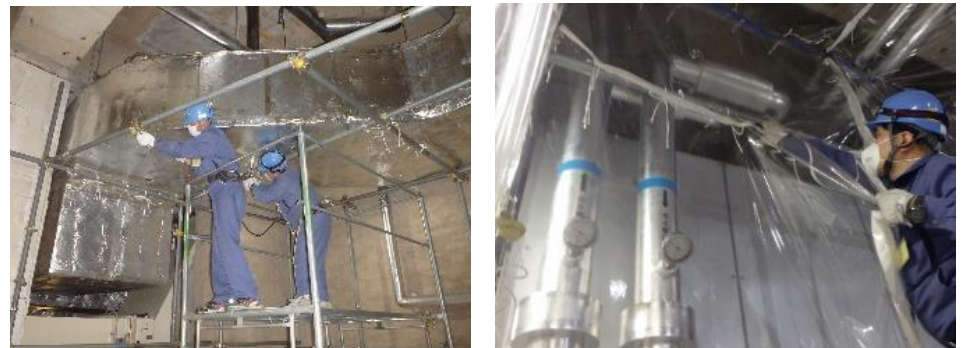
図 グリーンハウス解体作業

- 作業終了後、グリーンハウス内6面のPCB付着の有無を分析したうえで、解体作業が行われた。
- 清掃後のグリーンハウス内壁面のPCB濃度が基準値を超えるものは低濃度PCB廃棄物として払い出された。
