# 高濃度 PCB 廃棄物処理における処理困難物に係る取組 報告書

令和5年12月

中間貯蔵・環境安全事業株式会社  
ポリ塩化ビフェニル廃棄物処理事業検討委員会  
技術部会

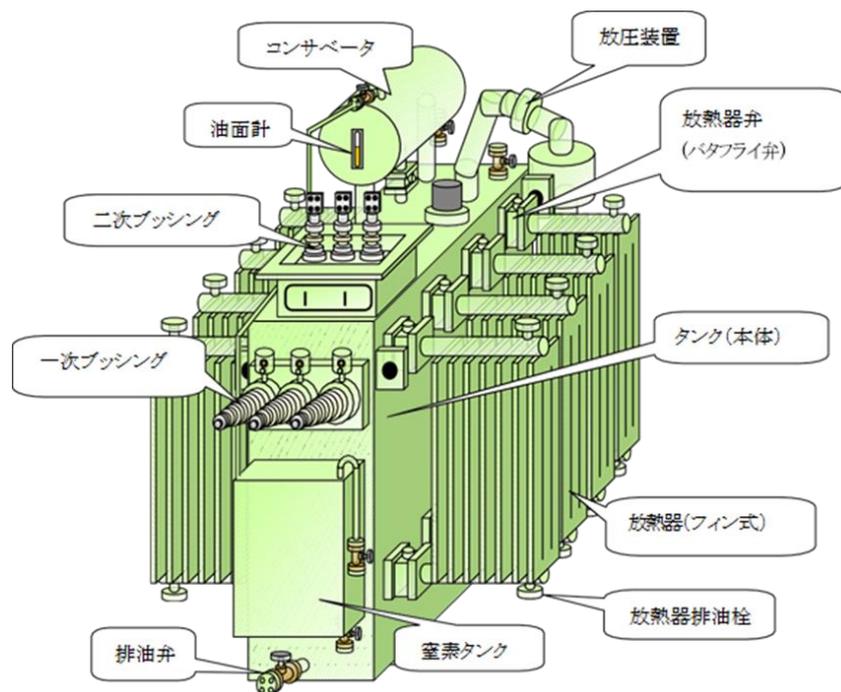
図 1 - 1 大型変圧器の基本構造

このような大型変圧器の基本構造を図 1-1 に示す（構造等の詳細については資料編 1. 参照）。また、JESCO 処理施設における受入可能な大きさや重量について、表 1-2 に示す。

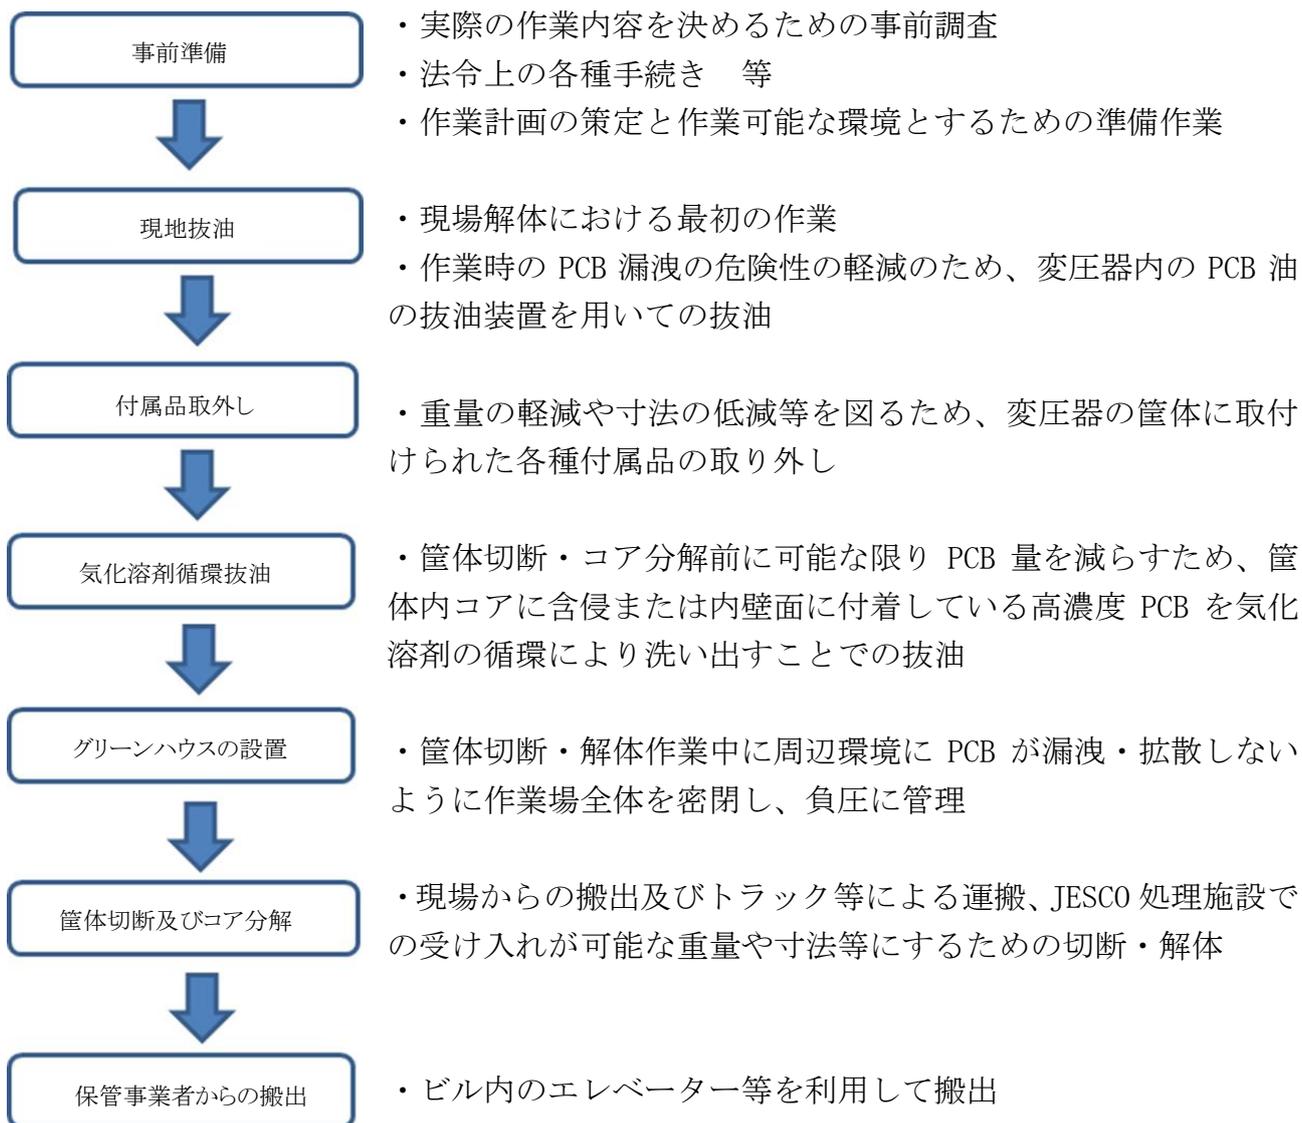
図1-2 大型変圧器に対する作業工程の概要

処理困難物のうち、大型変圧器の現場解体作業の典型的な現場作業の工程の概要を図1-2に、作業内容のイメージを図1-3に示す。2-1-1で後述するように、実際には、事前準備として作業計画を策定する段階で、現地現物確認調査が繰り返し行われ、対象物の状況、特性や保管状況、さらには保管空間や搬出経路の状況等による現場作業の配慮点の検討や手法・技術の選択がなされ、作業内容、工程が決定された。その具体的な考え方は、後述の「5. 現場対応実績からの展開」に整理した。

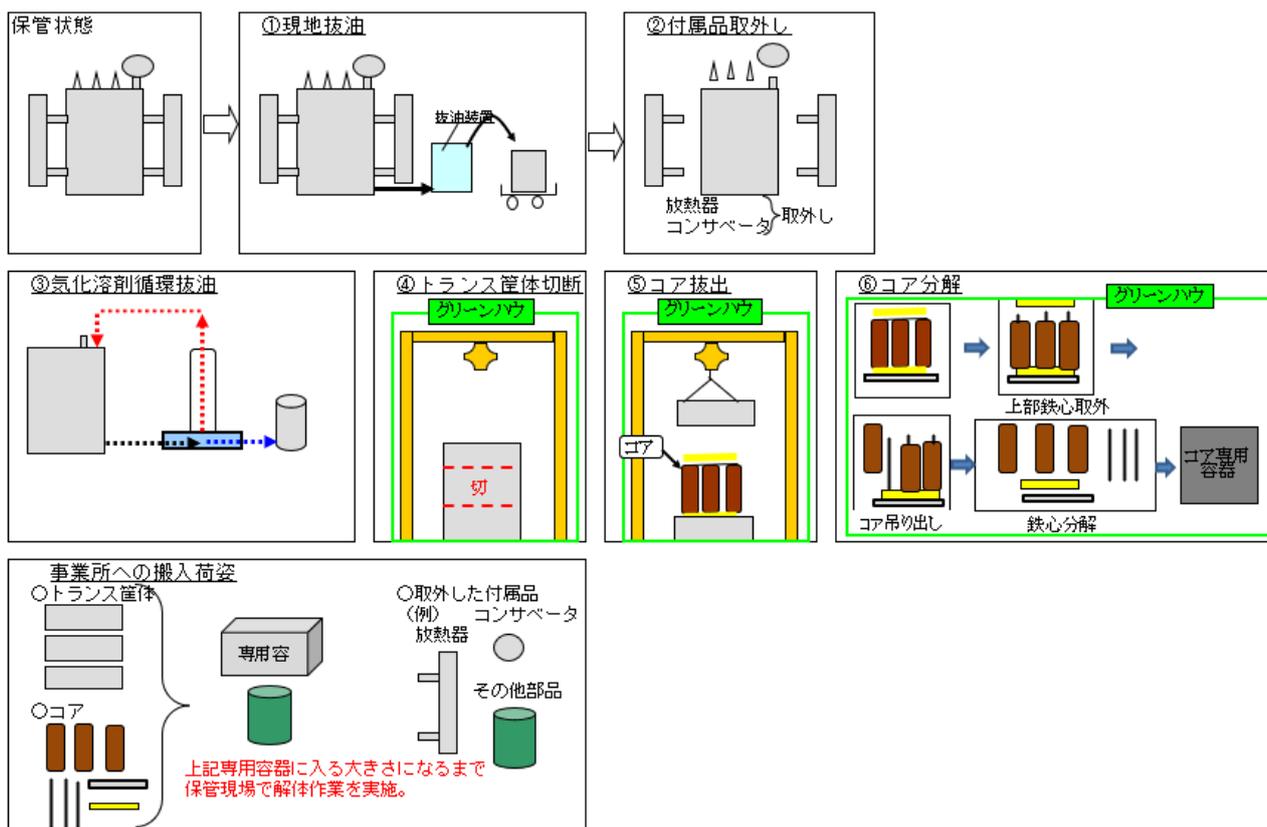
図 1 - 3 大型変圧器に対する作業内容のイメージ

- ① 充填されている PCB 油を全量抜き取る。
- ② 放熱器等大型の付属品をすべて取り外す。
- ③ 筐体内に残留（壁面付着、コア内部含浸）している PCB 油を気化溶剤循環抜油により抜き取る。
- ④ グリーンハウスを設置、負圧管理を行うことで PCB の飛散防止を図る。
- ⑤ 筐体をダイヤモンドワイヤーソーにより切断し、コアを取り出す。
- ⑥ コアをダイヤモンドワイヤーソーにより切断・分解し、部材ごとに専用容器に収納する。
- ⑦ 取り外した付属品等を、JESCO 処理事業所への搬入に用いる専用容器に入る大きさになるまで解体する。

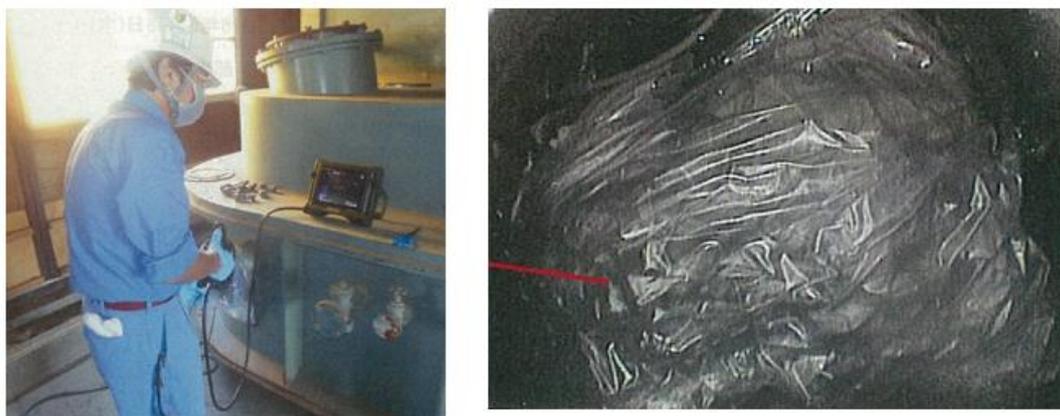
図 2-1 ファイバースコープによる変圧器筐体内部の確認作業  
(汚染物が入ったビニール袋を発見)

保管事業者により抜油済みで一部の解体も行われている超大型変圧器について、抜油後であっても筐体底部に相当程度の残油が存在する可能性が考えられた。そこで、作業計画の策定時点でファイバースコープを利用した内部の確認が行われ、残油が確認された。また、震災被害にあった変圧器の現場処置が行われた際にウエス等が本体に封入されていたケースがあり、保管場所で一部解体された当該変圧器も同様に汚染物等が封入されている可能性があることが想定された。このため、ファイバースコープによる内部確認が行われた結果、筐体内に高濃度 PCB 使用コンデンサー及びその他汚染物が入れていることが判明した（図 2-1）。このため作業計画において、気化溶剤循環抜油の前に汚染物等を取り出す手順が追加された。

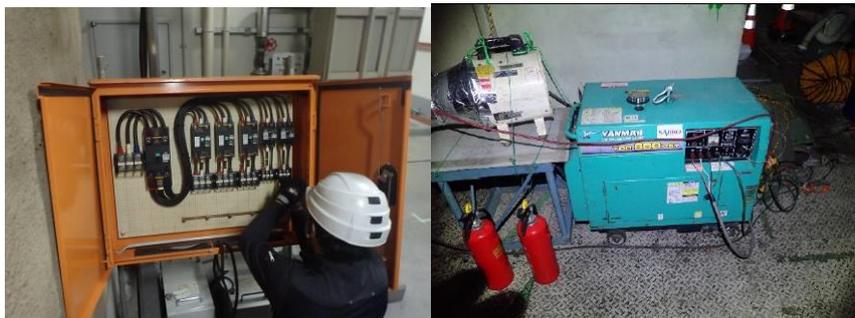
図 2-3 作業に必要な電源の確保

作業用の電源が確保できない場合、発電機を持ち込むことで、作業期間中の電源の確保を行う（図 2-3）。

ビル電源を使用できる場合は分電盤を設置（写真左）、できない場合は発電機を持ち込む（写真右）

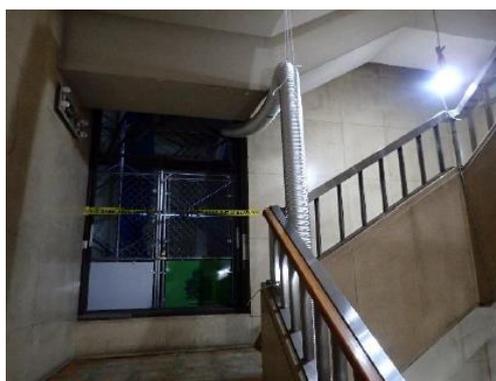
図 2-4 酸欠防止策として給気管により空気を引き込み

さらに、解体中の建物の地下 4 階で作業が行われたケース（案件番号 21）では、換気空調も停止中であった。このため酸欠防止策として地下 4 階まで給気管を引き込むとともに（図 2-4）、酸素計を設置して濃度管理を行う対応をとった。

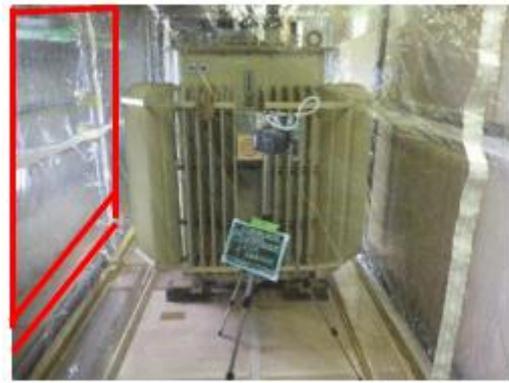
図 2-5 グリーンハウス横に一人用の通路を確保

対象変圧器が稼働中の高圧変電設備に近接して保管されており、現場作業中での高圧活線や配電盤への接触による感電事故の発生の恐れがあった。このため、当初はアクリル板等の間仕切りを設置する感電防止が検討されたが、それでも接触による事故の可能性が否定できなかったことから、対象物を電気室手前の通路に移動したうえで、グリーンハウスを設置し、解体作業が実施された。その際、通路奥の電気室へは日常的に点検に入る必要があることから、通路に設置されたグリーンハウスについて、人が通れるように形状を変更し、そのための経路を確保する対応をとった（図 2-5）。

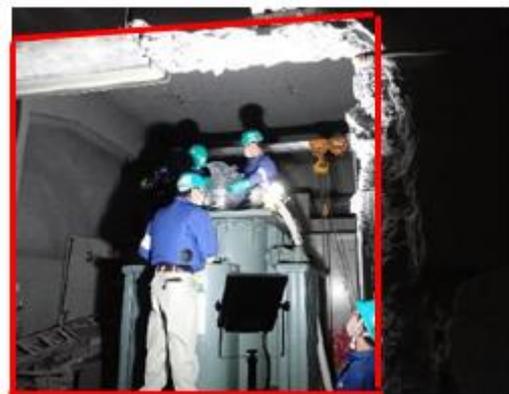
図 2-6 解体作業・搬出のため壁の一部を撤去

対象物が稼働中電気設備の奥で保管されていて、搬出ルート上に壁があり、そのまま搬出することは困難であった。そのため、切断による搬出と建物側の対応による搬出の比較検討を行い、壁が構造壁でないことを確認し、一時的に開口することにより搬出ルートを確保した（図 2-6）。また、これ以外の事例において、搬出ルートを確保するために扉を取り外すこともよく行われた。なお、吊り上げや吊り降ろしによる搬出を行ったケースでは、クレーンの設置を行った（「2-1-3 搬出の作業内容と技術」参照）。

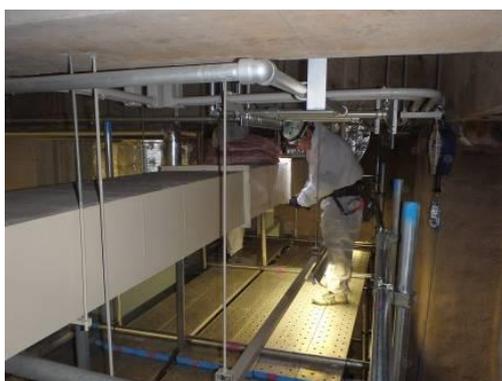
図 2-7 解体作業・搬出のため空調ダクトの一部を撤去

計画策定時の現地現物確認調査で、大型変圧器のうちの 1 台の放圧装置が天井ダクトに接触し、吊り上げや移動ができないことが判明した。このため、空調業者と空調用ダクトの取外し・移設についての協議を数度に渡り実施し、流量計算により接触している部分のみの取外しであれば影響がないことが分かり、作業終了までの間は一部を取り外す対応をとった（図 2-7）。

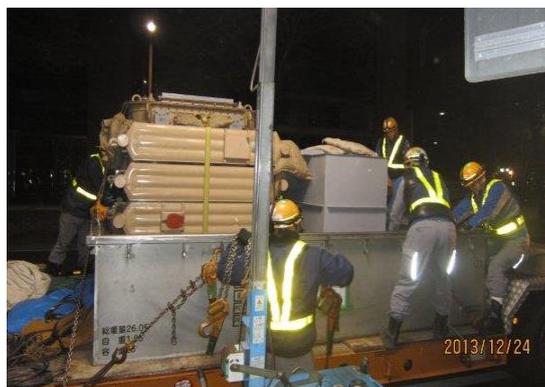
図 2-8 日常業務に支障がないように配慮した夜間作業

施設の利用状況により、すべての現場作業を 22 時から明け方 5 時までで実施しなければならない状況にあったため、それに対応する形で作業計画を策定した。また、深夜の時間帯の作業のため、大きな音を出さないよう配慮した（図 2-8）。

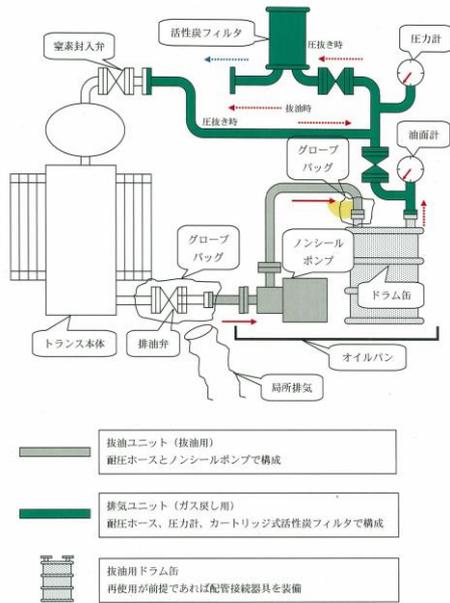
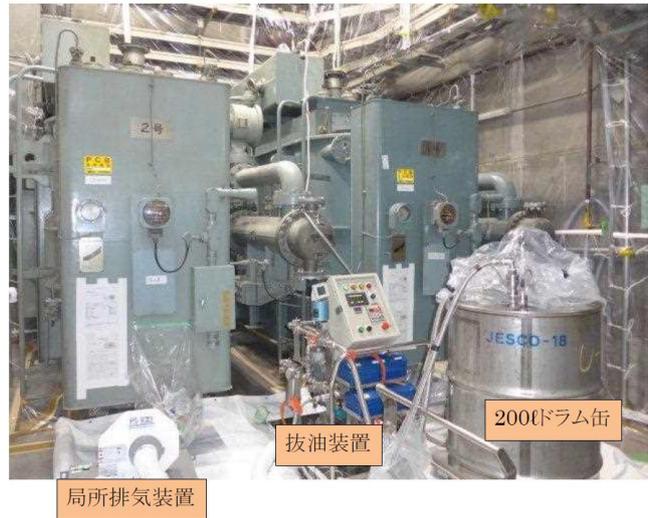
図 2 - 9 抜油作業のイメージ

抜油作業は、変圧器底部の排油弁から PCB 油を抜き取る作業であり、作業従事者への PCB 暴露の防止及び周辺への PCB の漏洩・拡散の防止のため、密閉状態での作業が必須となる。このため、変圧器メーカーの協力を得て、そうした状態での作業を可能とする装置の開発及び作業手順の構築を行った。抜油作業のイメージ及び写真を図 2-9 に示す。

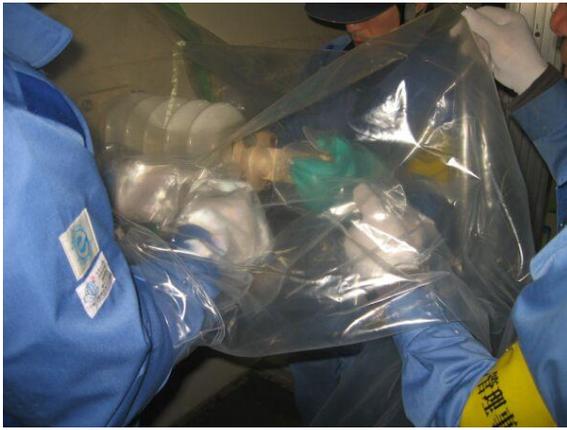
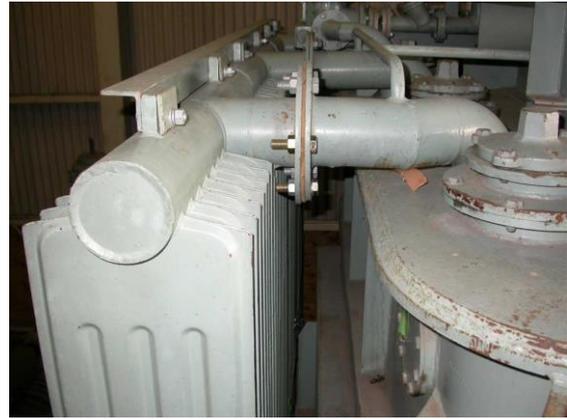
図 2-10 付属品取外し

溶接接続の場合は、付属品と筐体の間で切断し、それぞれ密閉措置を施す必要がある。作業時には、フランジ接続タイプと同様にグローブバッグで覆って密閉状態を確保する。

(左：グローブバッグを使用した作業、右：フランジ接続付属品の例としての放熱器)

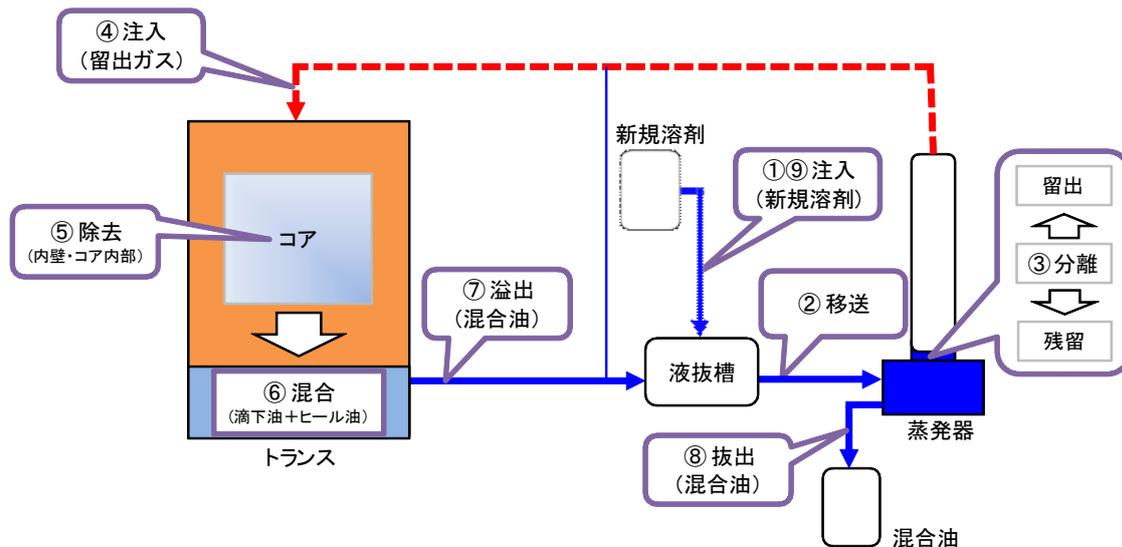
気化溶剤循環抜油の一般的な運転方法(概要)

- ・排気ファン、真空ポンプを起動し、筐体内から PCB ガスを抽出し真空状態にする。
- ・筐体底部に残留している PCB 油をポンプにより抜取る。
- ・溶剤新液を筐体内に投入し、ポンプにより約 1 時間系内を循環させた後全量抜取る(液循環運転)。
- ・ボイラー、蒸発器を起動させ、溶剤新液を蒸発器に投入し、気化した溶剤を筐体内に投入する。
- ・筐体内で溶剤が変圧器内部滞留 PCB と結合、凝縮・液化し底部に滴下。
- ・滴下した混合液を真空ポンプにより液抜槽に抽出し蒸発器に移送。
- ・蒸発器内で間接加熱され PCB と分離された溶剤を気化させ再度筐体に投入。
- ・上記を連続で運転することで筐体内 PCB 濃度が低減。

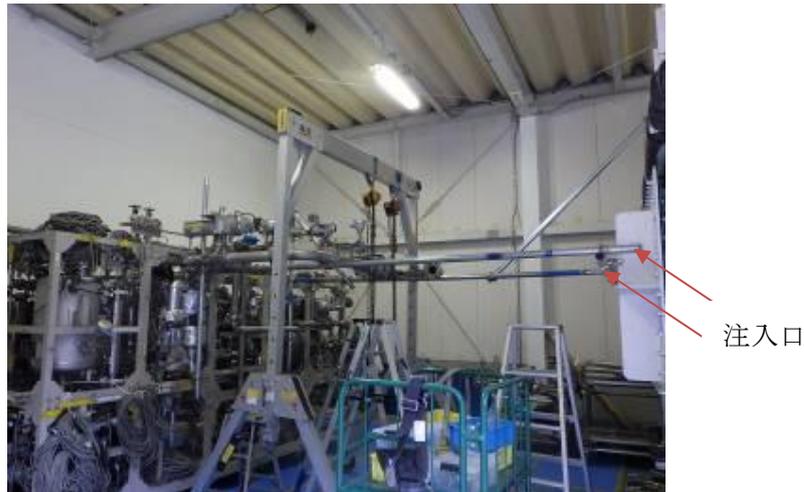
図 2-12 気化溶剤循環抜油で注入口を 2 か所にしたケース

筐体や中身等が大きいため、通常気化溶剤循環抜油作業では隅々まで気化した溶剤が行き届かず、効果が上がらない可能性があったことから、気化溶剤循環抜油装置を 2 台接続し、溶剤の効率的な循環を考慮し、図 2-12 に示すように、気化溶剤の注入口を変圧器上部 2 か所にして作業を行った。

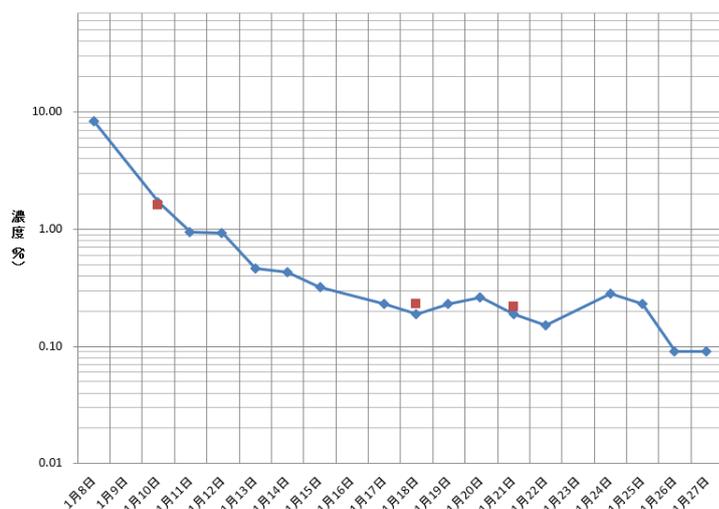
図 2-13 気化溶剤循環抜油作業におけるイムノクロマト分析法と公定法の併用例  
(左のグラフは右の表の sample2 の結果)

簡易法(イムノ) (%)		公定法(ECD) (%)	
	Sample1	Sample2	Sample1	Sample2
1月8日		8.40		
1月8日	15.00	3.00		
1月10日	5.80	1.70	<b>6.9</b>	<b>1.6</b>
1月11日	6.90	0.94		
1月12日	4.40	0.92		
1月13日	3.50	0.46		
1月14日	2.80	0.43		
1月15日	1.40	0.32		
1月17日	1.40	0.23		
1月18日	1.20	0.19	<b>1.4</b>	<b>0.23</b>
1月19日	1.10	0.23		
1月20日	1.00	0.26		
1月21日	0.95	0.19	<b>1.1</b>	<b>0.22</b>
1月22日	0.65	0.15		
1月24日	0.28	0.28		
1月25日	0.26	0.23		
1月26日	0.17	0.09		
1月27日	0.26	0.09

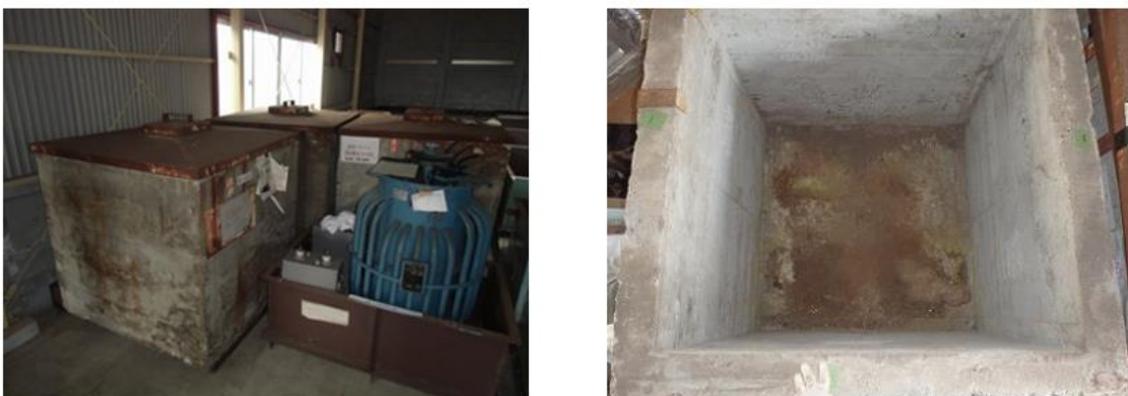
図 2-15 PCB で汚染したコンクリート製構造物

PCB 汚染物を保管していたコンクリート製構造物 (図 2-15) の処理を行う必要が生じ、当初はそのまま JESCO 処理施設に搬入し処理することが検討されたが、荷姿として 1 個 5 kg、1 片 150mm 以下でないとプラズマ溶融炉に投入できないことから、保管場所での破碎が必要となった。所管自治体等との協議が行われた結果、処理施設における処理効率を上げるため、現場において高濃度部分と低濃度部分に仕分けすることとなり、PCB 濃度のサンプリング分析と、その結果に基づき高濃度 PCB と低濃度 PCB のそれぞれの範囲を特定する仕分け作業が行われた。

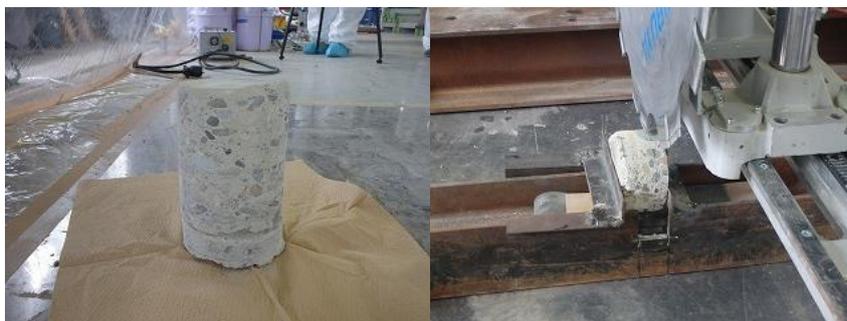
図 2-16 コンクリート製構造物からのコア抜き試料と輪切り作業

具体的には、汚染の著しい箇所を対象にコア抜きし、それを輪切りして（図 2-16）、切断面の表面の分析により PCB の浸透度合いを評価し、その結果に基づき、側板の表面から 60mm までと底板の表面から 80mm までを高濃度と判断して仕分けが行われた。

作業にあたっては、周辺への PCB の飛散防止対策として保管倉庫内にグリーンハウスを設置して負圧管理が行われ、また、吸引装置が付いたウォールソーやコアドリル、グラインダー等の乾式の工具を使用した。なお、グラインダーによる高濃度部の切削作業により発生する粉じんが多く、グリーンハウス内の視界が低下したことから吸引能力を強化した装置への変更も行った。

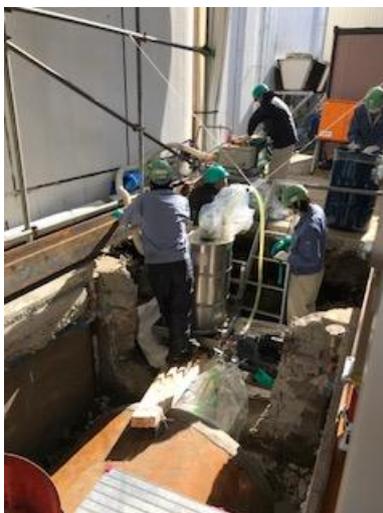
図 2-17 移動型の抜油装置を利用した地下埋設タンクからの抜油

抜油は変圧器で使用する移動型の抜油装置を利用して行った（図 2-17）。切断作業を実施する前に、変圧器と同様に内部の PCB 濃度を低減しておく必要があったが、現場におけるタンク内洗浄の技術がなかったことから、実証試験を行って、図 2-18 に示すタンク内洗浄技術（シャワーリング洗浄技術）を開発した。

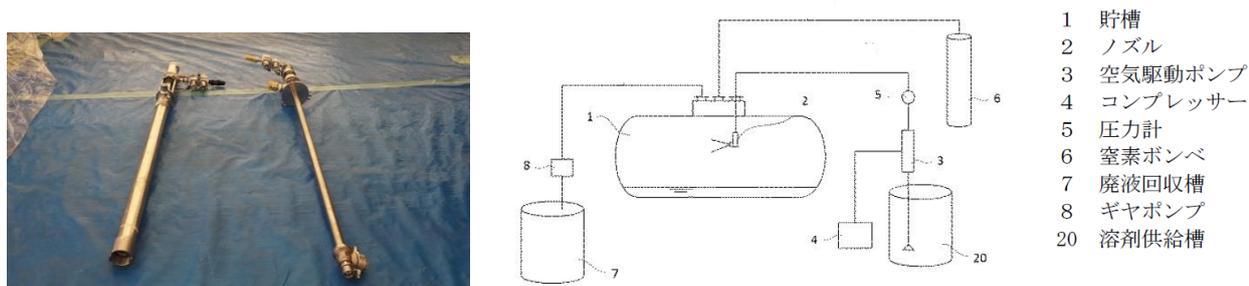
図 2-18 シャワーリング洗浄（左：回転ノズル、右：システム構成）

上記のシャワーリング洗浄技術を用いて現場での作業を行った。360 度回転する洗浄ノズルをタンク内に挿入し、内壁面に付着している PCB を洗い落とせる圧力で溶剤を噴射し、付着 PCB の低減を図った。ただし、溶剤を高圧噴射する場合、ノズルと溶剤の摩擦で静電気が発生・蓄積し、溶剤に接触して引火・爆発を起こす可能性があり、適切な圧力設定などについての配慮が必要である。このため、PCB 濃度を確認しながら、徐々に圧力を上げる操作により、圧力を上げ過ぎないように注意して作業を行った。

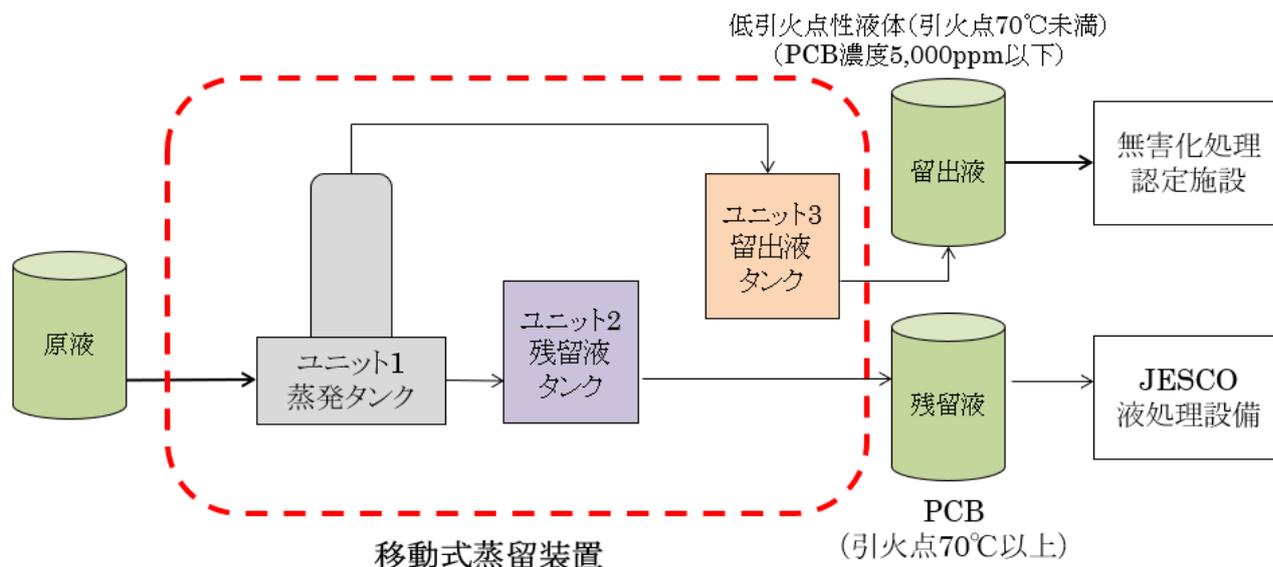
図 2-19 低引火点成分混入 PCB 油の分離作業イメージ

この分離作業が安全に行われるよう、専用の移動式蒸留装置が開発された。分離作業のイメージを図 2-19 に示す。低引火点成分混入 PCB 油が入ったドラム缶を、この移動式蒸留装置と接続し、系内を減圧し気密を確保した後、浮遊物等をストレーナーで除去しながら蒸発タンクに対象となる PCB 油を投入する。減圧した蒸発タンク内を加温し蒸留を行い、低引火点成分と PCB 油を蒸留により分離する。

留出した液体が低濃度 PCB（5,000mg/kg 以下）であること、残留している PCB 油の引火点が 70℃を超えていることを確認した後、低濃度 PCB は無害化処理認定施設で、高濃度 PCB は JESCO 処理施設でそれぞれ処理された。

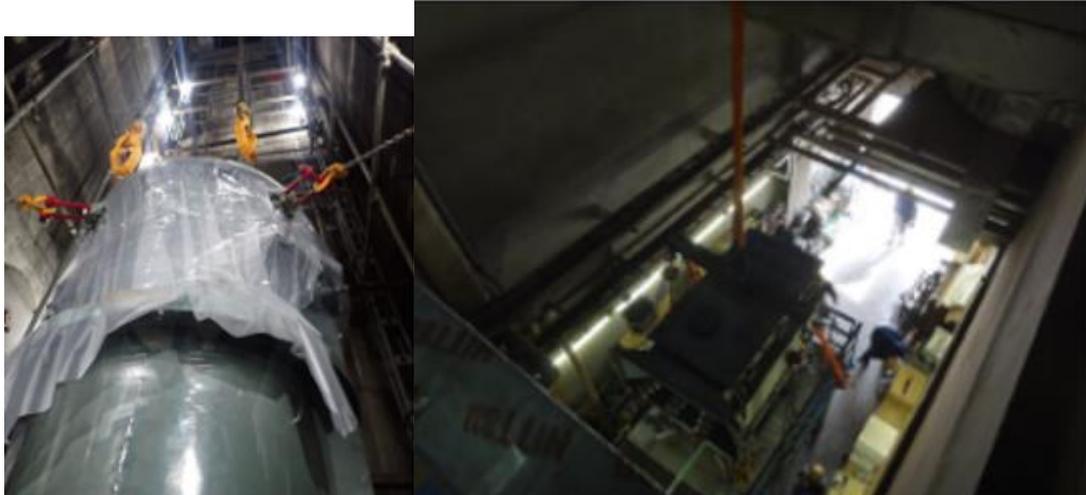
図2-20 吊り上げ・吊り降ろし作業の様子

当初は抜油・付属品を取り外した後、地下 4 階からカーリフトを使って搬出する計画であったが、先にビル解体に着手され、電源が喪失したことでその使用が不可となったため、カーリフトの籠を撤去しシャフトに櫓を組んで吊り出す方法に計画が変更された。搬出前に、現場で抜油や付属品取外し、気化溶剤循環抜油装置を用いた液循環運転による抜油が行われた。

(左：地下からの吊り上げ、右：3階からの吊り降ろし)

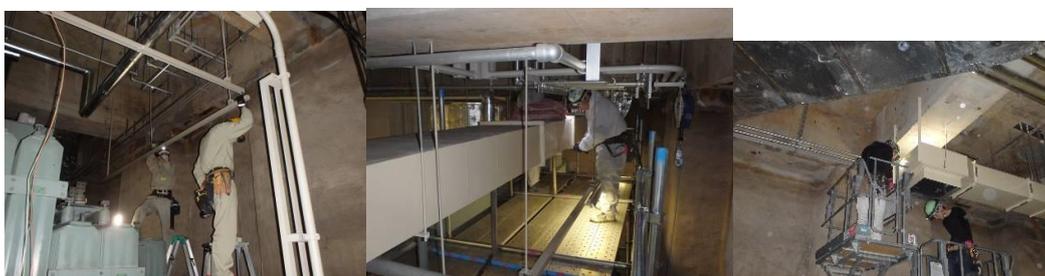
図2-21 空調ダクトの復旧作業

作業前に空調ダクトの一部や天井吊り下げ照明等の一時的な撤去など、現場の既存設備の改変が必要となった場合には、グリーンハウス撤去後に初期状態に復旧する作業を行った（図2-21）。

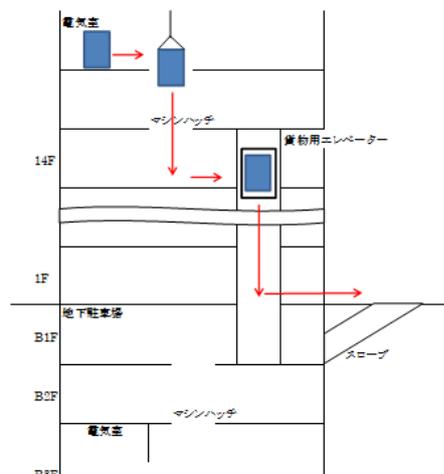
図2-23 搬出ルートと制約条件

保管事業者は、JESCOによるPCB廃棄物処理が始まり早期処理を希望していたが、図2-23に示すように、対象変圧器が地上16階の電気室に保管されており、地上への搬出経路が地上14階までの間口の小さなマシンハッチと地上までの小型エレベーターしかないため搬出ができない状態であった。

- 【搬出ルート】
- ① 塔屋最上階機械室で「抜油」「付属品取外し」「解体」作業を実施し、搬出専用容器に収納。
  - ② 搬出専用容器を塔屋最上階から14階までマシンハッチを使用し移動。
  - ③ 14階から1階まで貨物用エレベーターを使用して移動。
  - ④ 地上で運搬用トラックに積込。
- 【制約条件】
- ① マシンハッチの寸法  
幅1,300mm×奥行1,800mm
  - ② 荷物用エレベーター  
幅1,100mm×奥行1,800mm  
積載重量 1,200kg

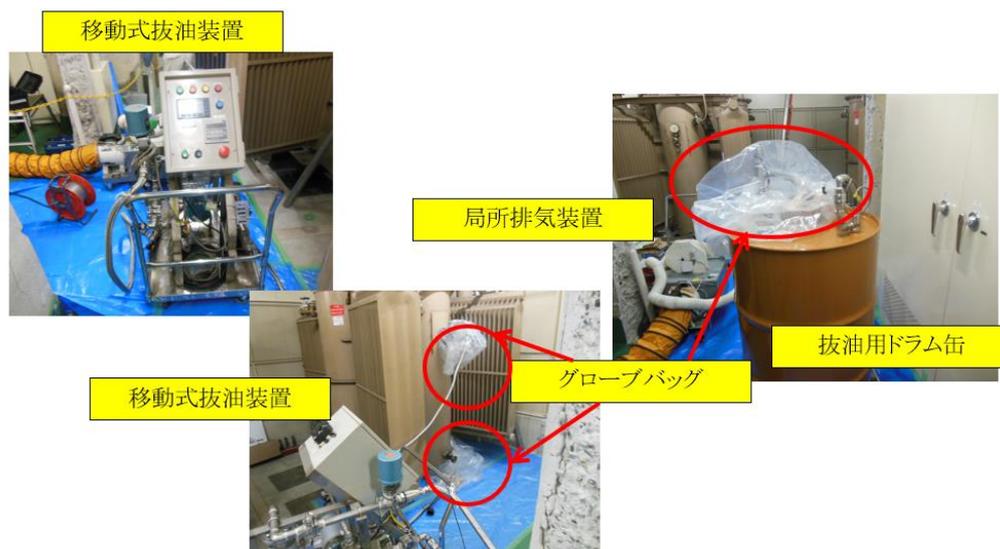
図 2-24 抜油作業

作業前に排油弁の健全性を確認し漏洩や破損等がないことが確認されたことから排油弁を利用した抜油が行われた。その様子を図 2-24 に示す。表 2-2 に示すように、200L ドラム缶 11 本分、2,807 kg の PCB 油が抜油された。

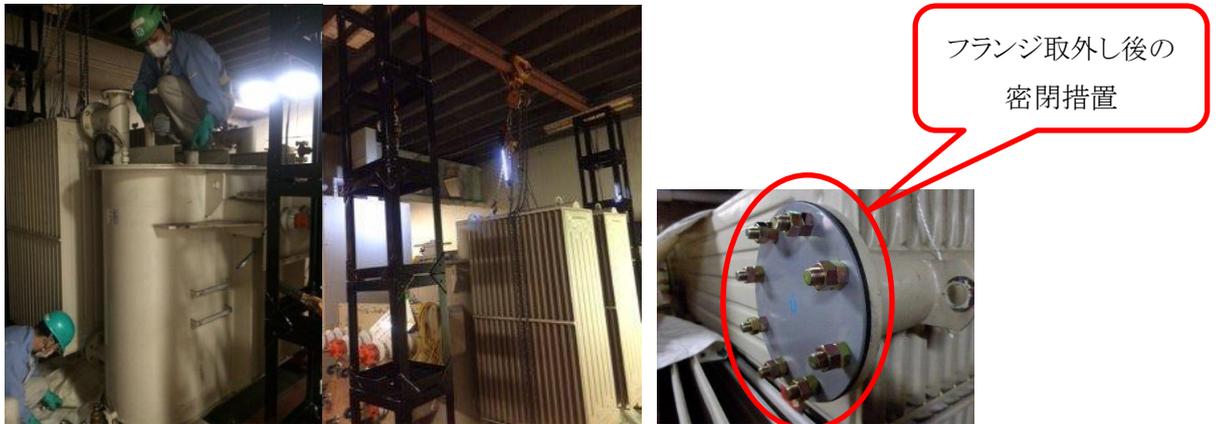
図 2-25 門型クレーンを用いた付属品取外し作業

作業前	抜油	付属品取外し	筐体
7,700kg	200L ドラム 11 本	ブッシング 8 本、放熱器 3 基、コンサベータ 1 基、放圧管 1 本	3,823kg
	2,807kg	1,070kg

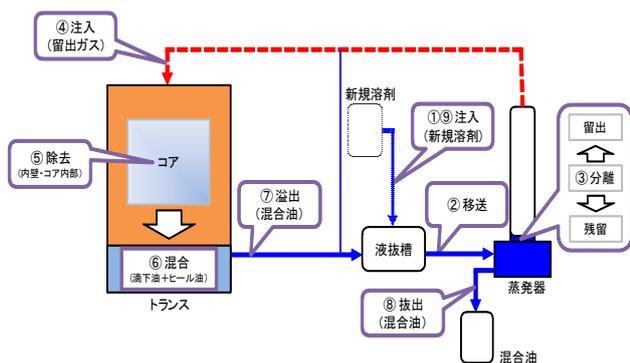
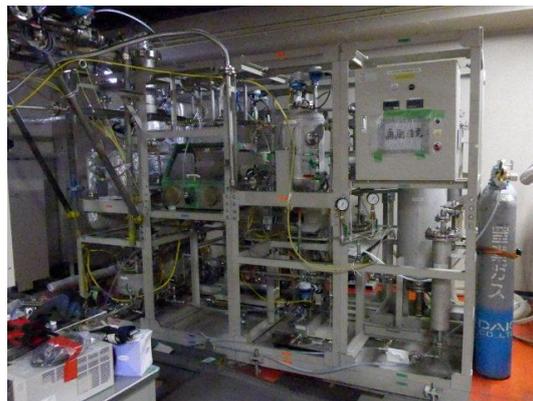
図 2-26 気化溶剤循環抜油

コア内部等に残留している PCB を抜き取るため、図 2-26 に示す気化溶剤循環抜油による抜油作業が行われた。作業開始後しばらくは高濃度の油が出てきたため、JESCO 処理施設で無害化処理を行ったが、作業の進捗により後半は低濃度 PCB 廃棄物となり、無害化処理認定施設に払い出して処理が行われた。このケースでは、19 日、のべ 154 時間かけて抜油が行われ、作業開始時は 600,000mg/kg であったものが、最終的には 470mg/kg まで PCB 濃度が低減された。この間、755L の溶剤（NS220P）が使用され、作業後の油の分析結果により、高濃度 PCB 油が 200L ドラム缶で 3 本、低濃度 PCB 油が 11 本となった。

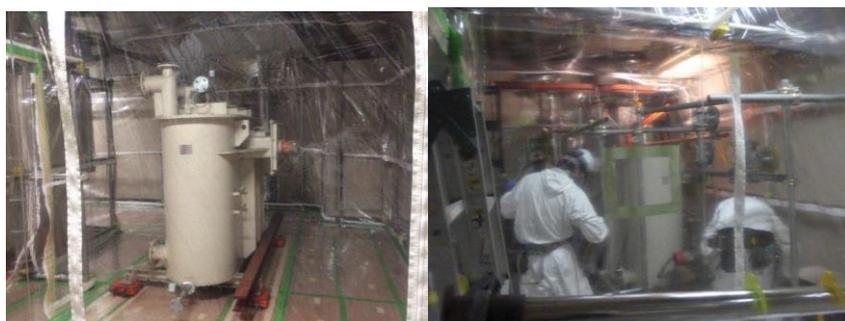
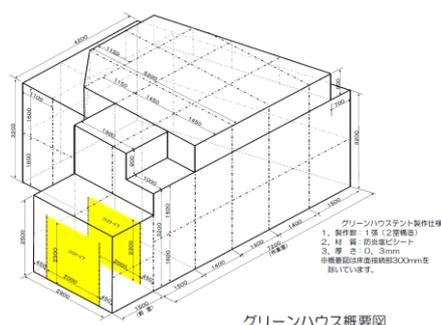
図 2-27 グリーンハウスの設置

グリーンハウスは、図 2-27 に示すように、対象物の大きさをもとに採寸・設計され、工場で製作されたものを作業現場に持ち込み、設置された。防火塩ビシート 0.3mm 厚で製作され、外部に PCB が排出されないようプッシュ・プル方式で負圧計による負圧管理を行いながら作業が行われた。また、グリーンハウス内からの排気は、活性炭フィルターで PCB を吸着後、ビル外部へ排気された。

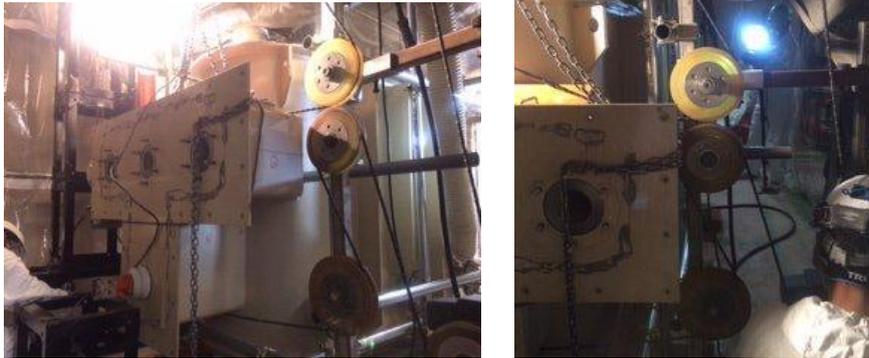
図 2-28 ダイヤモンドワイヤーソーを用いた切断

変圧器筐体について、図 2-28 に示すように、ダイヤモンドワイヤーソーによる切断・解体作業が行われた。変圧器の切断後の解体品については、エレベーターで搬出可能なサイズに合わせて製作した密閉型鉄箱 10 箱に収納することで、JESCO 事業所における受入基準を満たすようにして搬出された。

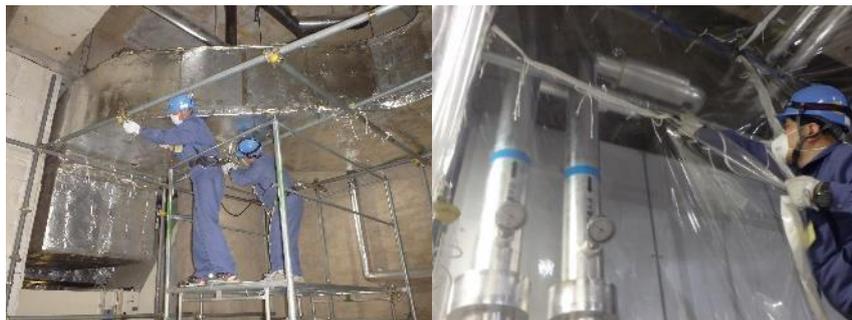
図 2-29 グリーンハウス解体作業

作業終了後、グリーンハウス内 6 面の PCB 付着の有無を分析したうえで、解体作業が行われた。その様子を図 2-29 に示す。清掃後のグリーンハウス内壁面の PCB 濃度は表 2-3 に示すとおりで、床面等の基準値を超えるものは、低濃度 PCB 廃棄物として払い出された。また、搬入に用いた機材をすべて撤収し、作業前の状態への復旧が行われた。

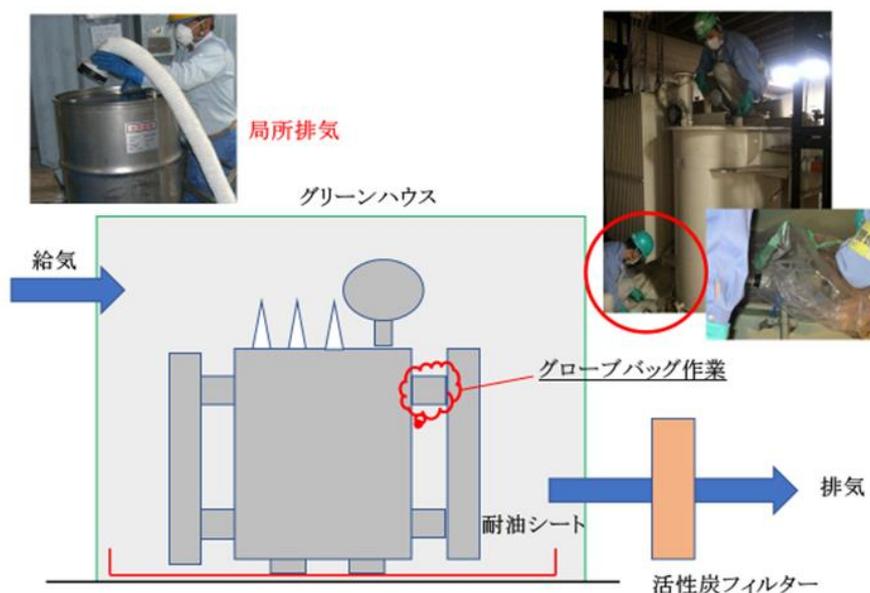
図3-1 現場での変圧器の解体作業における安全対策のイメージ

現場での筐体切断やコア分解作業等を行う際の安全対策並びに環境保全対策については、「PCB 廃棄物の処理作業等における安全衛生対策要綱（厚生労働省）」（資料編3. 参照）及び「ポリ塩化ビフェニル廃棄物処理施設における作業従事者の安全衛生管理について（平成16年2月ポリ塩化ビフェニル廃棄物処理事業検討委員会報告書）」を踏まえ、作業者のPCB暴露の防止及び周辺環境へのPCBの漏洩・拡散の防止を図るための対策を講じた。

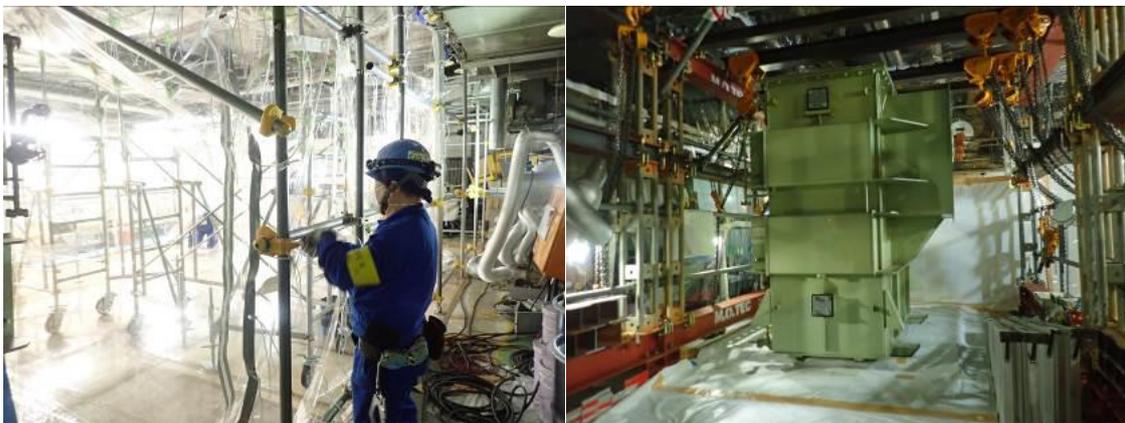
図3-3 グリーンハウスの設置

屋外テント設置の検討の際、台風等の発生の可能性を考慮して、構造体に風対策の補強を行うとともに防風柵を設置し、その中にグリーンハウスを設ける計画とした。実際に設置したグリーンハウスを図3-3に示す。

作業期間中に台風の直撃を2回受けることになったが、上記の対応が取られたため、強風により周辺の木々で枝折れが多数発生したにもかかわらず、テント下に水が入り込んだ程度でグリーンハウス内部への雨水の流入もなく、また破損・損傷も発生せず、作業は順調に行われた。

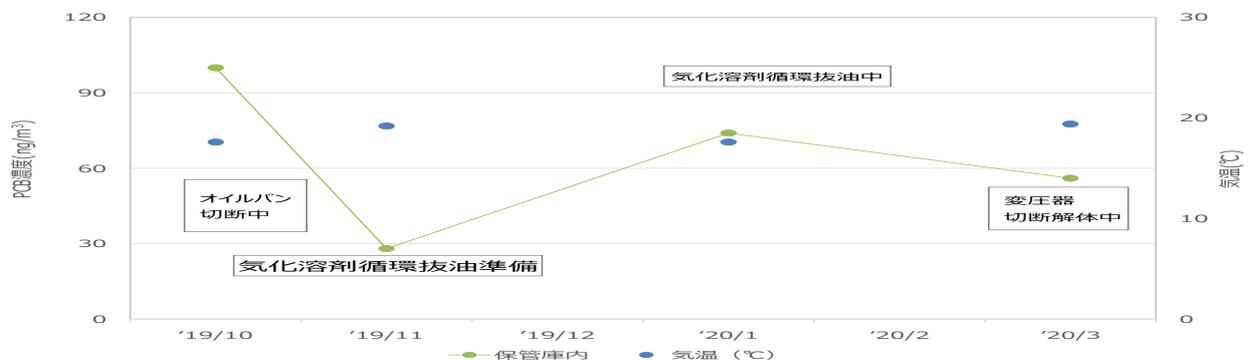
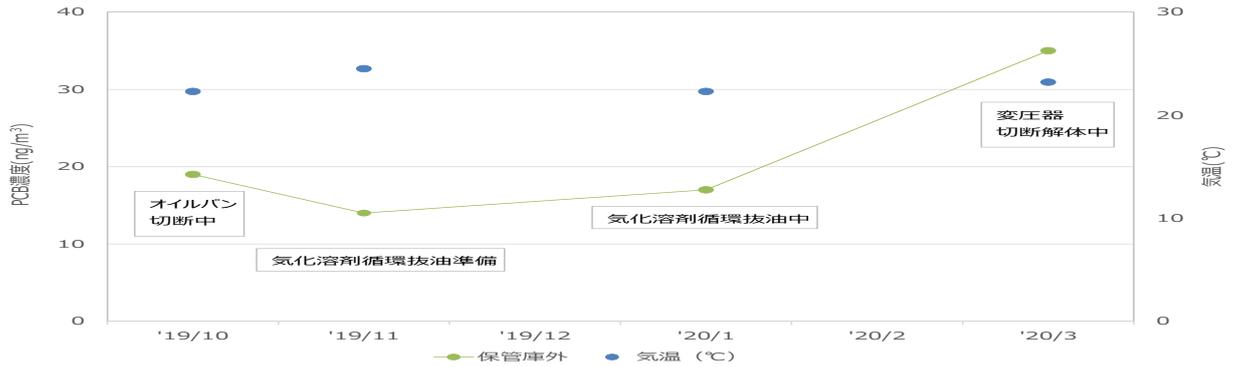
図 4 - 1 作業中の保管エリア内外の PCB 濃度の推移 【案件番号 15】

保管エリア内のPCB濃度は、オイルパン切断中で $100\text{ng}/\text{m}^3$ 、気化溶剤循環抜油中で $74\text{ng}/\text{m}^3$ 、変圧器切断解体中で $56\text{ng}/\text{m}^3$ であり、作業内容により若干のPCBの濃度変化が見られた。保管エリア外のPCB濃度は、オイルパン切断中で $19\text{ng}/\text{m}^3$ 、気化溶剤循環抜油中で $17\text{ng}/\text{m}^3$ 、変圧器切断解体中で $35\text{ng}/\text{m}^3$ であり、変圧器切断解体中に僅かに上昇していた。

作業開始前の保管エリア内のPCB濃度は $10\text{ }\mu\text{g}/\text{m}^3$ であったが、作業中も作業環境基準値を上回ることなく、保管エリア外では常時、暫定環境基準値 $500\text{ng}/\text{m}^3$ 以下であった。作業による周辺環境への影響がないことが確認できた。

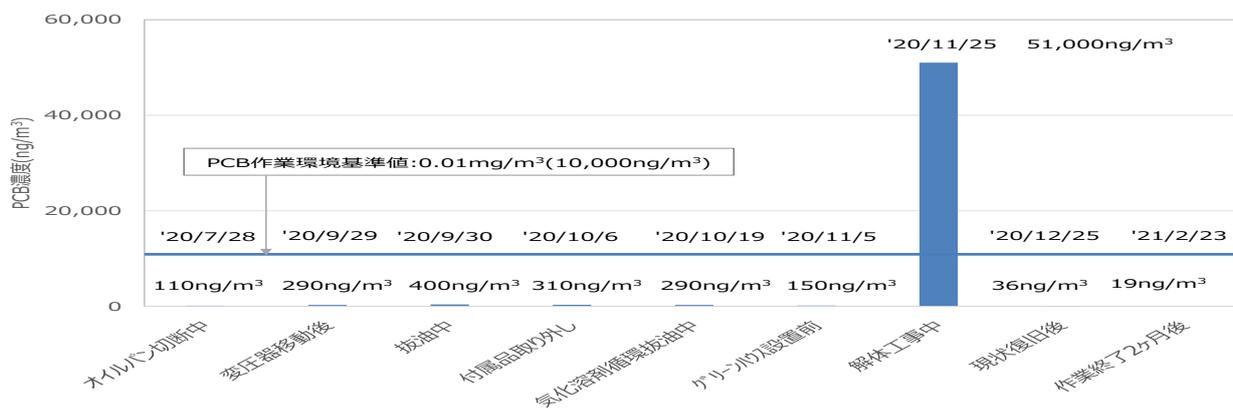
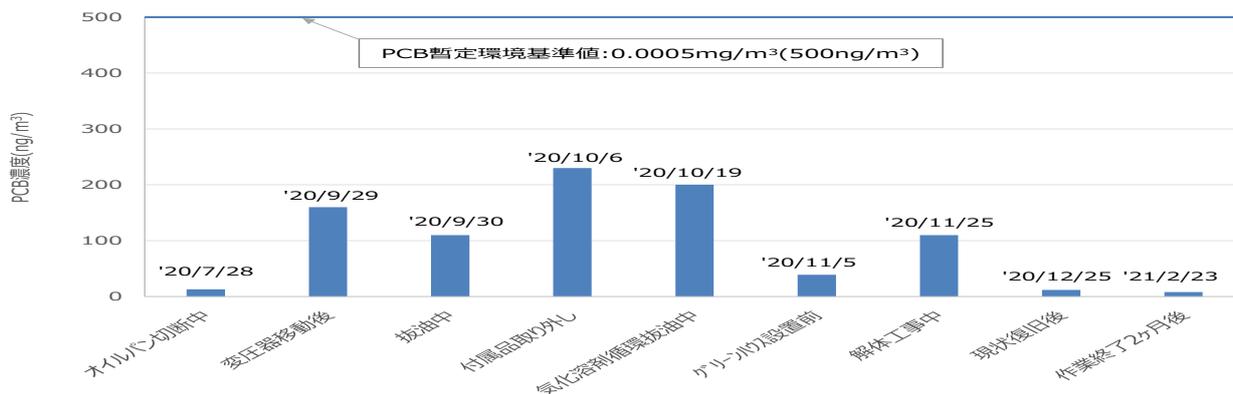
図 4-2 作業時の保管エリア内外の PCB 濃度の推移【案件番号 16】

同族体組成分析の結果からは、抜油中は低塩素化体の割合が、また気化溶剤循環抜油時と解体作業中は高塩素化体の割合が多くなっていた。

挙動調査の結果から、処理困難物の撤去によって保管場所の PCB は低減し、また現場作業による周辺環境への影響がないことが確認できた。

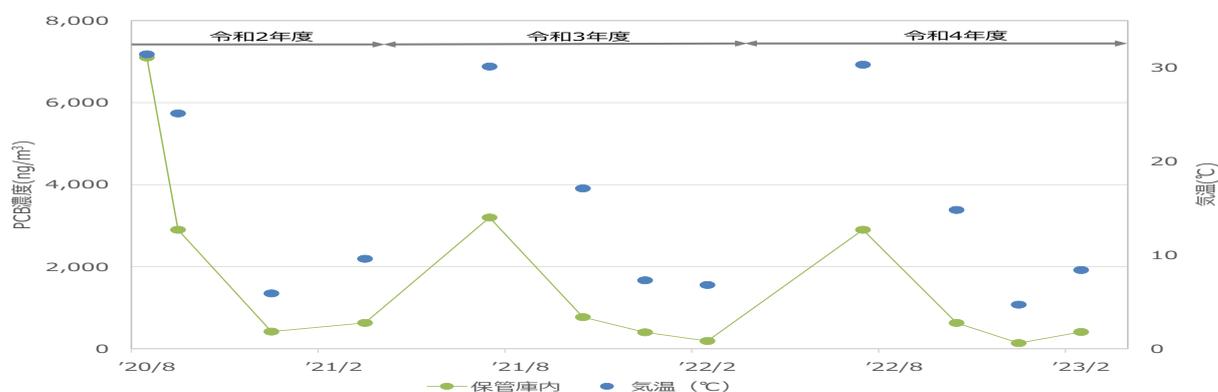
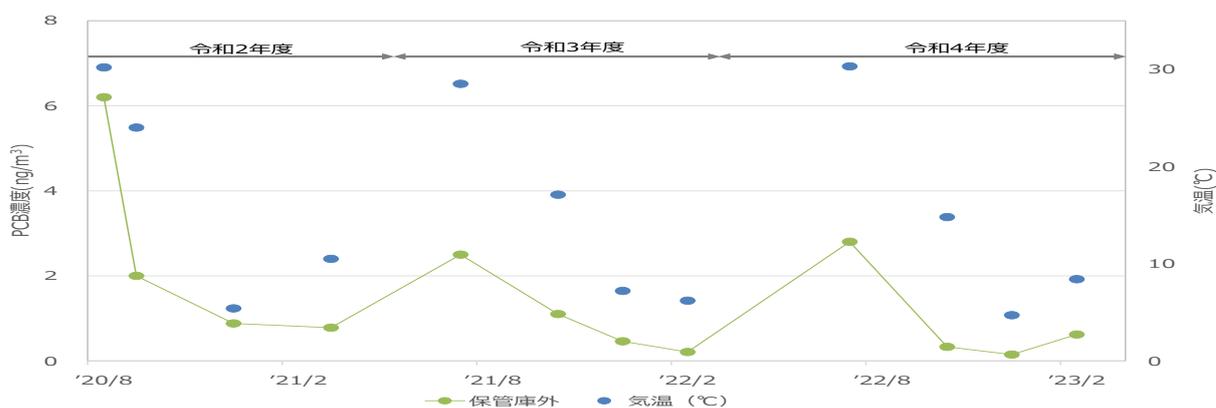
図 4-3 保管エリア内外の PCB 濃度経時変化【案件番号 28】

保管エリア内外の PCB 濃度の経時変化を図 4-3 に示す。保管エリア内についてみると、令和 2 年 8 月では、PCB 濃度は  $7,100\text{ng}/\text{m}^3$  と非常に高かった。保管者が保管エリア内の整理及びコンクリート床の油じみの除去を行ったところ、9 月には  $2,900\text{ng}/\text{m}^3$  まで下がった。12 月にはさらに  $420\text{ng}/\text{m}^3$  まで下がり、暫定環境基準値  $500\text{ng}/\text{m}^3$  以下になった。その後は、夏場の 7 月には PCB 濃度が上がるものの、その他は  $500\text{ng}/\text{m}^3$  程度かそれ以下で、令和 5 年 2 月では  $410\text{ng}/\text{m}^3$  だった。

保管エリア外（屋外）では令和 2 年 8 月で  $6.2\text{ng}/\text{m}^3$ 、9 月で  $2.0\text{ng}/\text{m}^3$ 、12 月で  $0.88\text{ng}/\text{m}^3$  まで下がった。令和 5 年 2 月では  $0.62\text{ng}/\text{m}^3$  と同程度であった。

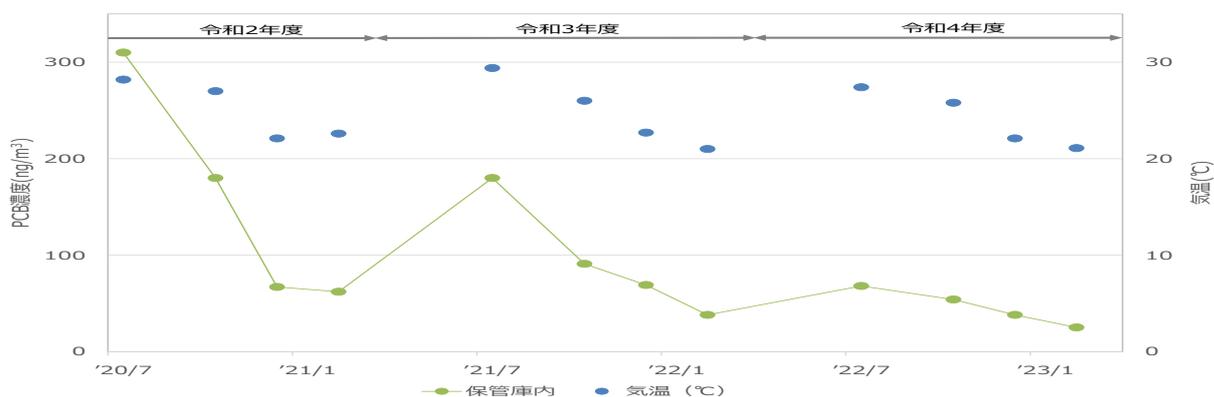
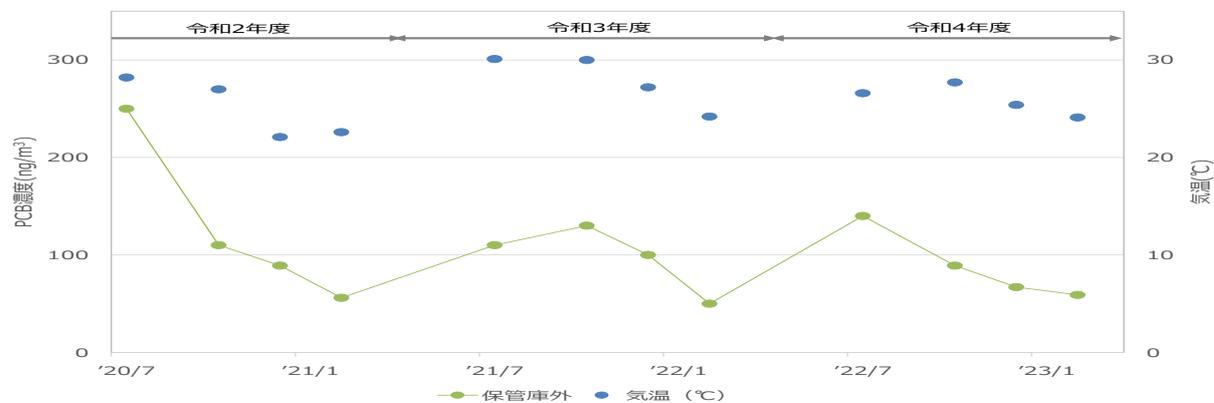
図 4-4 保管エリア内外の PCB 濃度の経時変化【案件番号 12、13】

保管エリア内外の PCB 濃度の経時変化を図 4-4 に示す。保管庫内についてみると、令和 2 年 7 月では、PCB 濃度は  $310\text{ng}/\text{m}^3$  と比較的高かったが、10 月には  $180\text{ng}/\text{m}^3$ 、12 月には  $67\text{ng}/\text{m}^3$ 、令和 3 年 2 月には  $62\text{ng}/\text{m}^3$  まで下がった。夏場には少し濃度の上昇がみられるものの、令和 5 年 2 月には  $25\text{ng}/\text{m}^3$  まで低下していた。

保管エリア外についてみると、比較的 PCB 濃度は高く、令和 2 年 7 月では  $250\text{ng}/\text{m}^3$  であったが、10 月には  $110\text{ng}/\text{m}^3$ 、12 月には  $89\text{ng}/\text{m}^3$ 、令和 3 年 2 月には  $56\text{ng}/\text{m}^3$  まで下がった。令和 5 年 2 月には  $59\text{ng}/\text{m}^3$  と同程度であった。保管エリア外でもエリア内と PCB 濃度にあまり違いがなく、隣接する部屋であるため保管庫内の影響を受けていると考えられる。

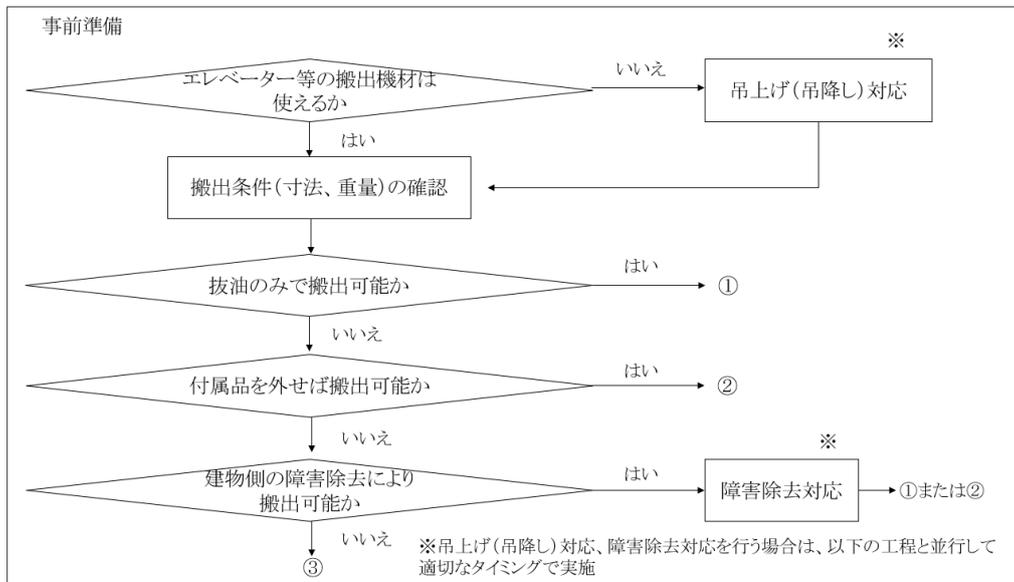
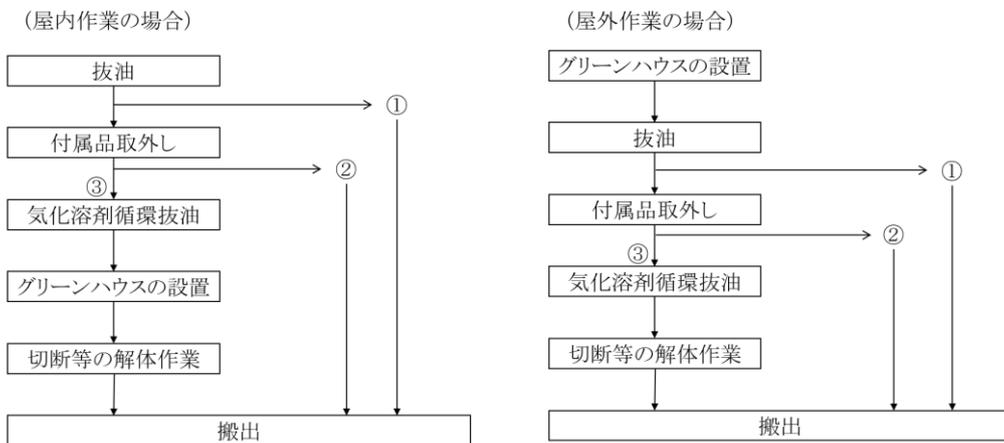
図 5-1 大型変圧器等の現場対応に関するフロー

- ・ 事前準備の最初に、寸法及び重量に関して、JESCO 処理施設の受入条件、運搬時の制約条件、現場からの搬出の制約条件を考慮して、どこまでの解体作業（①抜油のみ、②付属品取り外し、③筐体の切断等の解体）が必要かを決定する。その際、建物側の障害を取り除くことで対応できる場合もあるので、両者を比較検討し、解体作業の内容を決定する。
- ・ 建物側の障害除去を行う場合は、事前準備として、壁の穴あけ等の障害除去作業を、搬出までの適切なタイミングで実施する。
- ・ また、搬出に際して、現場のエレベーター等の機材が使用できない場合には、事前準備として、搬出のための吊り上げ（吊り降ろし）に必要な機材を、搬出までの適切なタイミングで現場に設置する。
- ・ これらの事前準備を行ったうえで、漏洩リスクを低減させるため、まず抜油を行う。なお、あらかじめ保管事業者による抜油が行われている場合には、PCB 油が残っているかどうかの確認を行い、十分な抜油が確認された場合にはこれを省略する。
- ・ この段階で搬出可能なもの（①）は、搬出作業に移行し、さらに、付属品取り外しを行うことにより搬出可能なもの（②）は、付属品取り外しのうえ、搬出作業に移行する。
- ・ ここまでの作業で搬出できないもの（③）は、筐体の切断等を行うことになる。この場合、筐体内の PCB 量をできるだけ減らすために、気化溶剤循環抜油を行ったうえで、適切な作業環境管理、漏洩防止が図られるよう、グリーンハウスを設置した後、解体作業に移行する。
- ・ なお、以上はビル等の屋内作業の場合であるが、屋外での作業となる場合には、建物のバリアがないことから、作業時の PCB 流出・拡散を防止するため、現地抜油の前にテントを設置し、その中にグリーンハウスを先行して設置して、抜油以下の工程を行う。

現場対応の実績を踏まえた上記の考え方について、現場解体作業の内容・工程等を選択する際のフローチャートとして整理したものを図 5-1 に示す。
