# 高濃度 PCB 廃棄物処理における処理困難物に係る取組 報告書

## 実績編

## 2. 実施事例

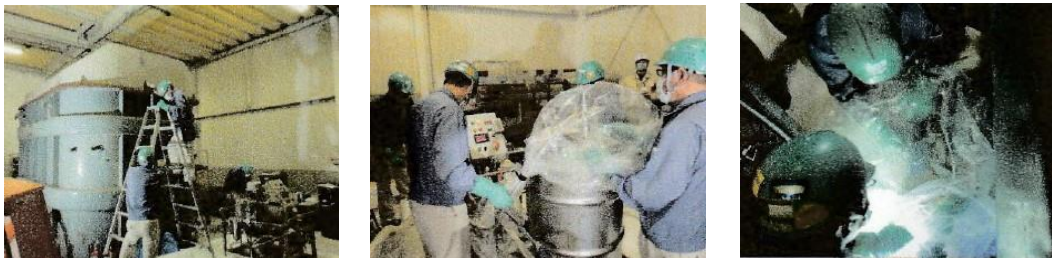
# 残油抜き取り作業

移動式抜油装置による抜油作業。保管事業者により抜油済みとの報告を受けていたが、ファイバースコープによる事前調査の実施により、筐体底部に多量の残油が存在することが判明したため、残油の抜き取り作業を行った。

過去にJESCO事業所に搬入された変圧器本体の中に、被災時の応急措置時に発生した汚染物がビニールに封入され収納されていたケースがあったことから、保管場所で解体された経緯がある当該変圧器も同様に汚染物等が封入されている可能性があったことから、事前調査の段階でファイバースコープによる確認調査を実施した。

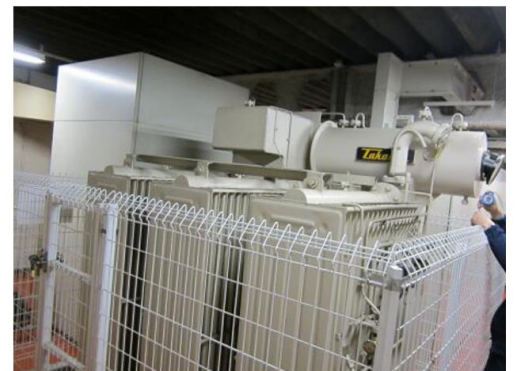
搬出制約をクリアし、かつ  
大阪事業所VTR直投可能な  
サイズの鉄箱を特注

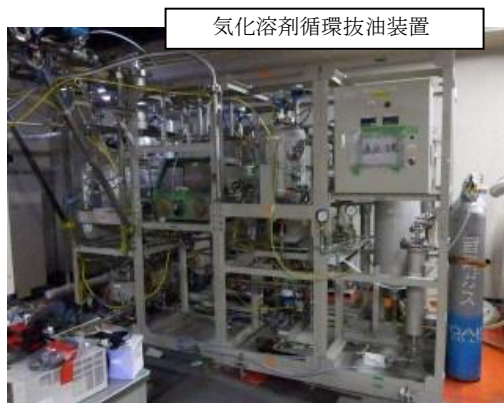
## 気化溶剤循環抜油作業

気化溶剤循環抜油装置

変圧器筐体内に残留しているPCB油、コア(鉄心、プレスボード、リード線等)に封じ込められているPCB油を抜き取る作業。残油を抜き取ることで筐体内部PCB濃度が低減する。

各事業所で処理可能な溶剤(NS220p)を使用し残留PCBを抜き取る作業で、作業当初は高濃度(5,000ppm)以上の油が出てくるため、JESCOで無害化処理を行う。作業の進捗によりPCBが抜き取られるため後半は低濃度PCB廃棄物となるため、無害化処理認定施設で無害化処理を行う。

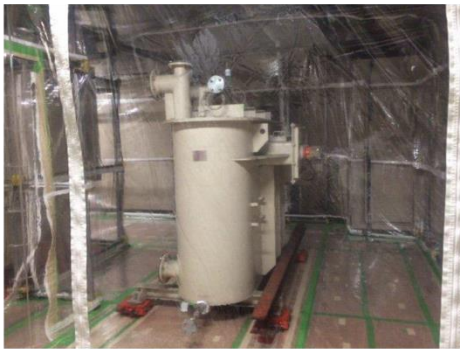
## グリーンハウス設置

グリーンハウスは作業場所、対象物ごとに採寸・設計し、工場で製作後作業場所に持ち込み設置。防火塩ビシート0.3mm厚で製作。プッシュ・プル方式で内部を負圧に管理。グリーンハウス内の排気は活性炭フィルターでPCBを吸着後ビル外部へ排気。

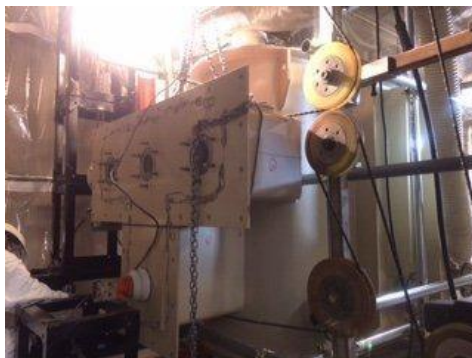
## 変圧器筐体切断及びコア分解

切断時の発熱で有害物質の発生を抑えるため、切断時に熱上昇がないダイヤモンドワイヤーソーを使用。切断面の温度は70℃以下に抑えられた。また、ダイヤモンドワイヤーソーはコントローラーを切断場所から離れて設置でき、ワイヤーとブリー・単管が設置できれば人が入れない狭小な場所での作業が可能。

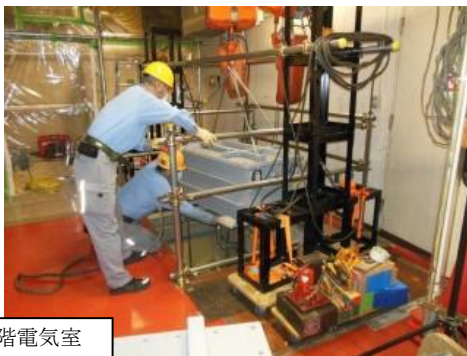
## ビルからの搬出

マシンハッチを使用して搬出

16階電気室

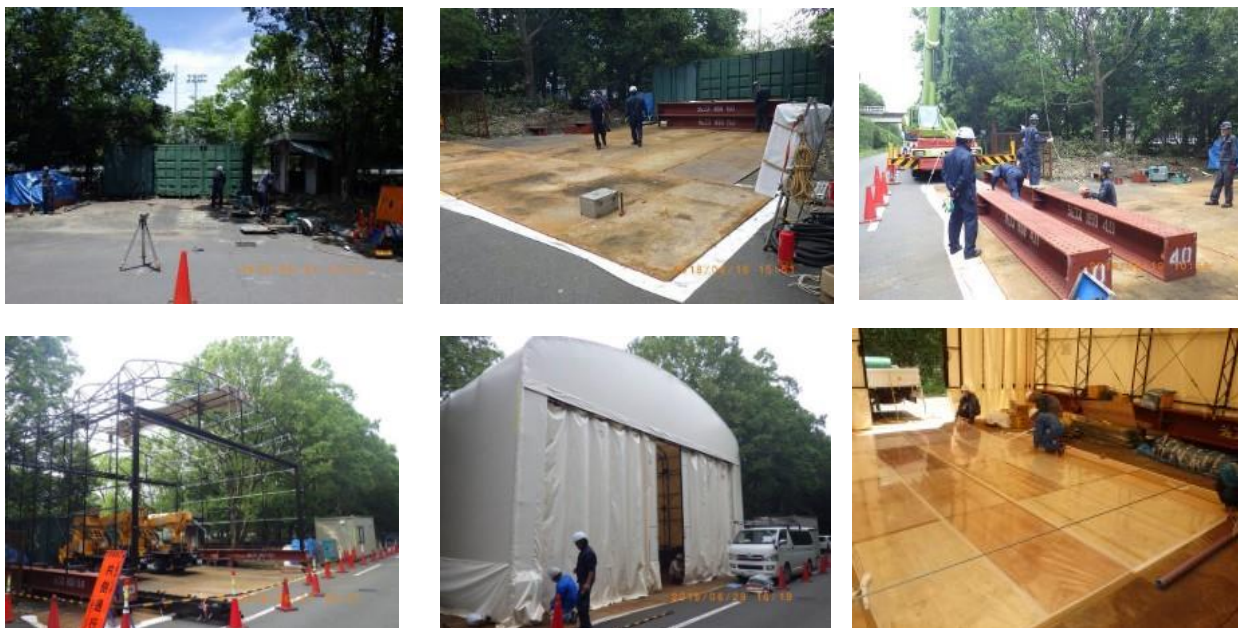
## 屋外テント設置

屋外コンテナでの保管のため、作業場所を確保するためのテントを設置。夏季作業のため台風による影響を考慮し、土台を鉄骨を使用する等耐久性を考慮。

- 作業計画策定時に大型地震が現場周辺で発生したこともあり、屋外テント設置の検討の際、地震・台風の発生の可能性を考慮し、季節風対策の補強を行うとともに、防風柵を設置し補強し、その中にグリーンハウスを設置。
- そのため、強風により周辺の木々で枝折れが多数発生したにもかかわらず、テント下に水が入り込んだがグリーンハウス内部への流入はなく、テント破損は発生せず作業への影響なし。

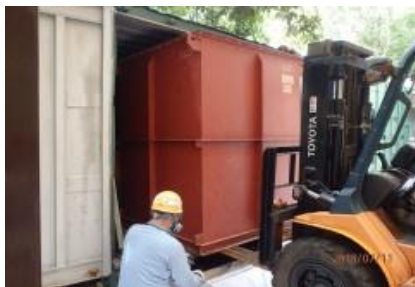
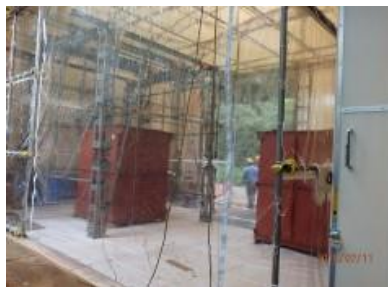
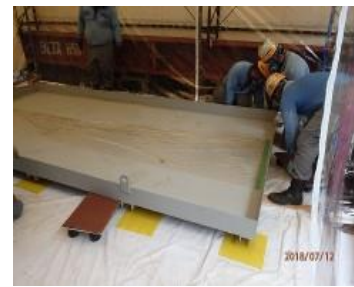
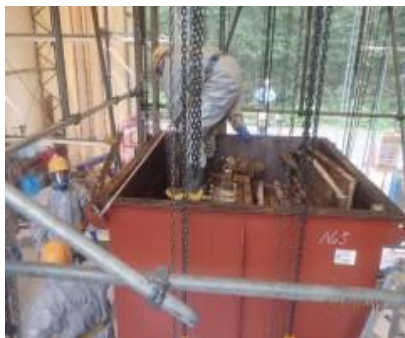
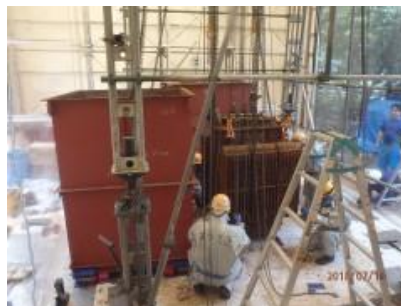
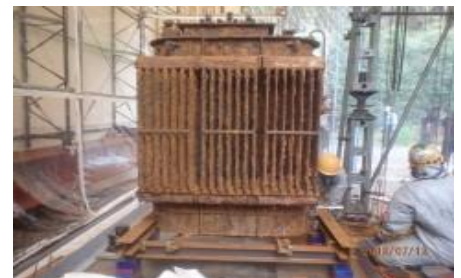
## 保管容器の移動、変圧器取り出し

水没により変圧器が破損・劣化していたことからそれぞれを密閉性鉄箱にて保管。変圧器本体全体に錆びており、一部破損も見られた。

- 変圧器の劣化が激しく発錆が激しかったため、JESCO処理施設搬入後の洗浄工程への投入が不可。

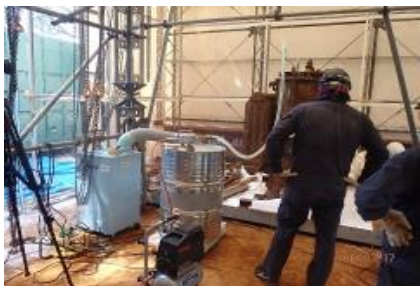
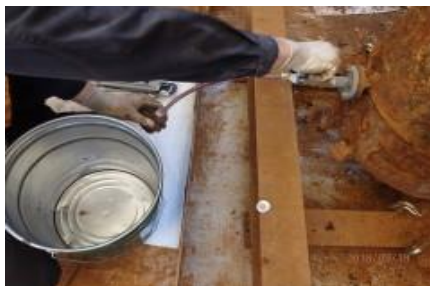
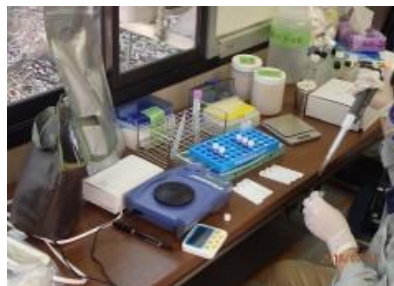
## 液循環抜油装置による残留 PCB 抜き取り及び筐体内 PCB 濃度分析

PCB油は水没・破損により漏洩したことから抜き取られていたが、解体作業時の残油により汚染を防止するため底部の残油を確認するとともに、コア内部に残留している PCB油を洗浄溶剤を内部に循環させて抜き取った。

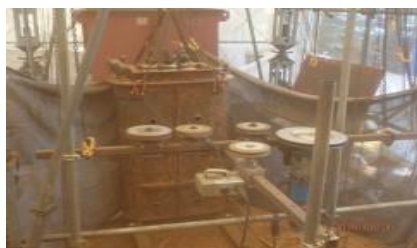
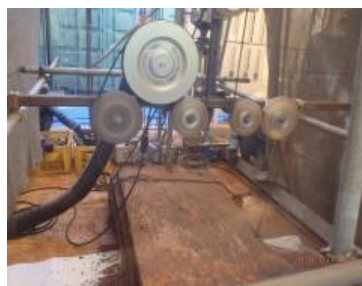
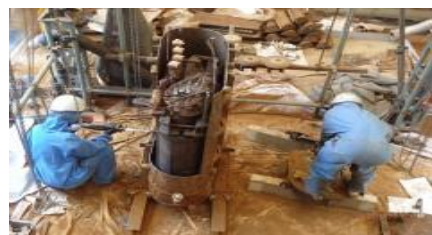
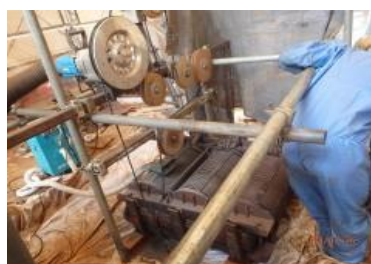
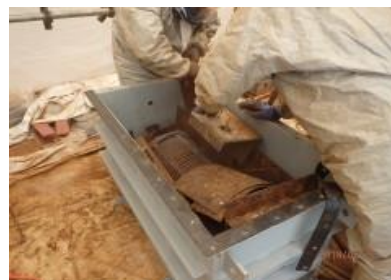
## 変圧器筐体切断及びコア分解

変圧器2台とも水没の影響により全体的に錆が酷かったため、通常の変圧器切断・解体と同様の工具による作業にくらべペグリーンハウス内の汚れが酷かった。

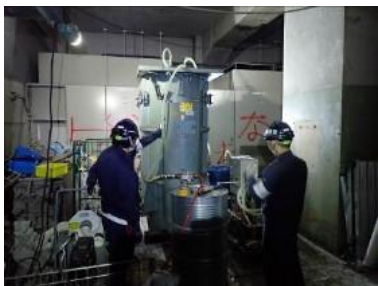
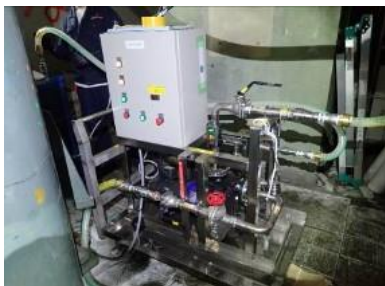
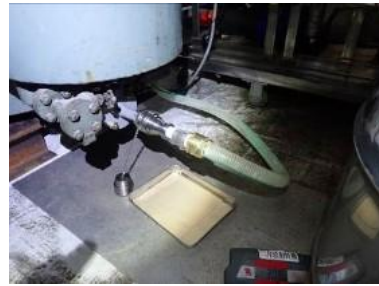
## 液循環抜油作業

変圧器筐体を切断・解体しないで搬出するため、本来であれば循環抜油作業は不要であるが、地上に吊り上げる際の万一の漏洩を考慮し、液循環作業のみを行い可能な限り液体を抜き取る作業を実施した。

- 変圧器1台につき溶剤(NS220P) 3本を使用し浸漬・液循環抜油を実施。
- 溶剤投入後6時間液循環を行い、19時間浸漬を行ったのち抜油。

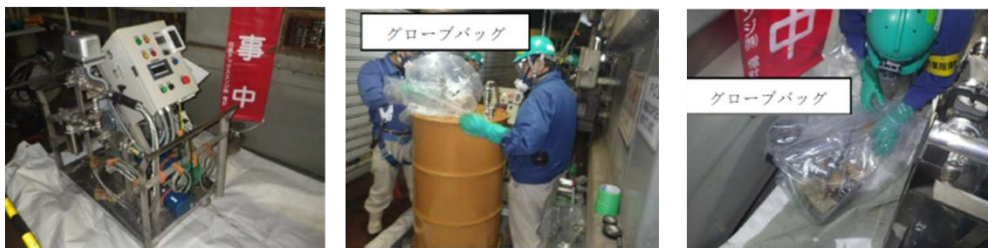
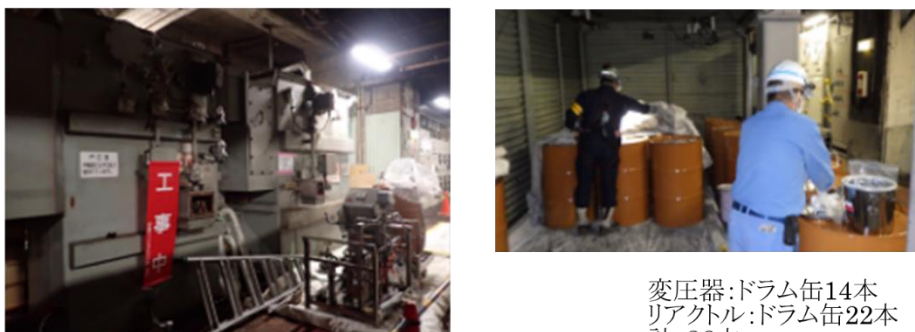
## 抜油作業

抜油装置による作業

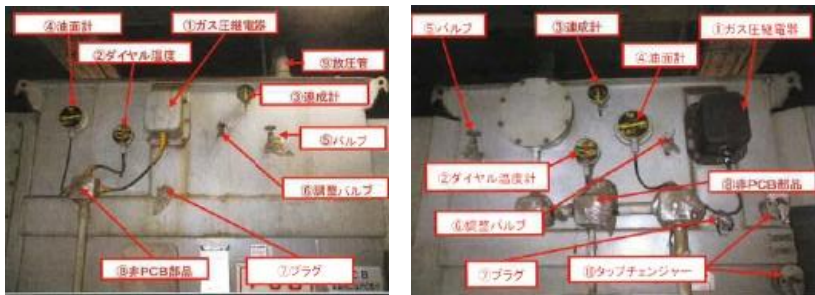
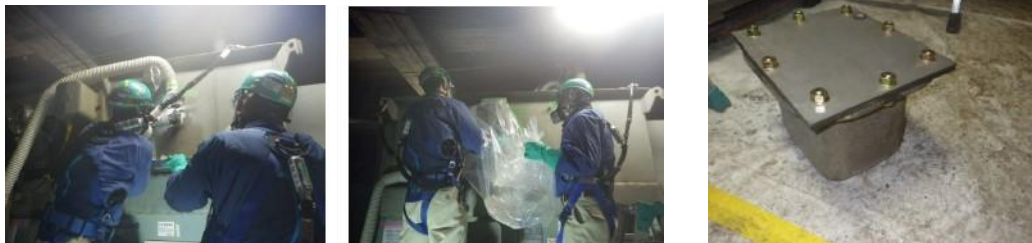
# 付属品取外し作業

搬出可能寸法とするため取外しが必要な部品類

グローブバッグ及び活性炭フィルター付局所排気装置によるPCB飛散防止

付属品取り外し後はバッキンと閉止板で密閉

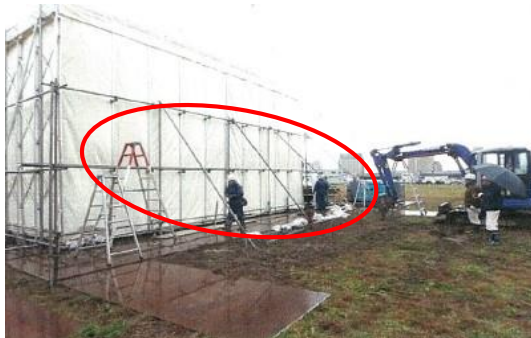
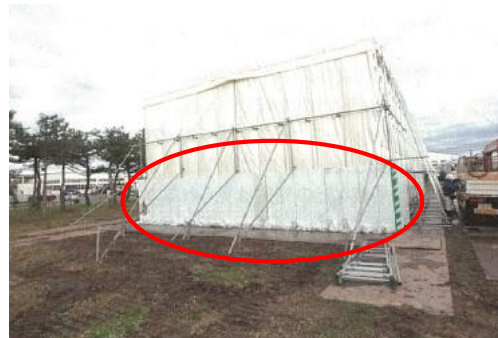
## 屋外テント補強

当初予定していた時期より遅れての着工となったことから、季節風対応策としてテントの補強と防風柵を追加設置

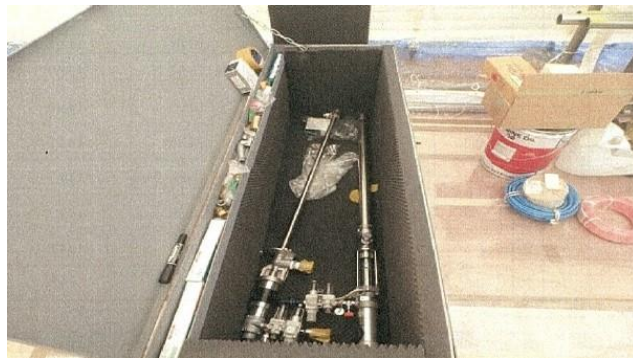
## シャワーリング抜油

シャワーヘッドが360度回転するシャワーノズルをタンク内に挿入し、溶剤を噴霧し内壁面に付着しているPCBを落とし、廃液を回収し内部濃度の低減を図った。
