高濃度 PCB 廃棄物処理における処理困難物に係る取組
報告書

資料編

4. PCB の挙動調査結果

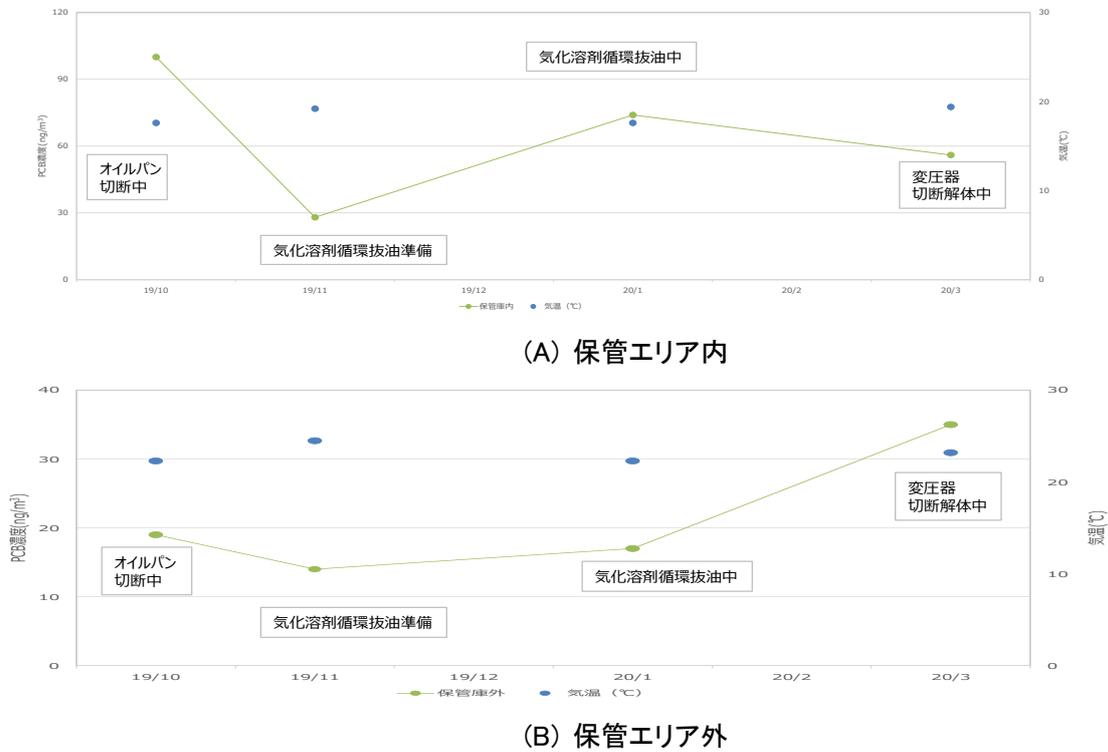
図 1 作業中の保管エリア内外の PCB 濃度推移 【案件番号 15】

作業開始前の保管場所の PCB 濃度は $10\text{ }\mu\text{g}/\text{m}^3$ であったが、作業中の保管エリア内において作業環境基準値を上回ることなく、保管エリア外でも常時暫定環境基準値 $500\text{ng}/\text{m}^3$ 以下であった。

PCB 濃度は、保管エリア内において作業環境基準値 $0.01\text{mg}/\text{m}^3$ を上回る数値ではなかったが、作業期間中は作業員の暴露防護対策を施しており作業環境衛生上問題なく作業を実施できた。

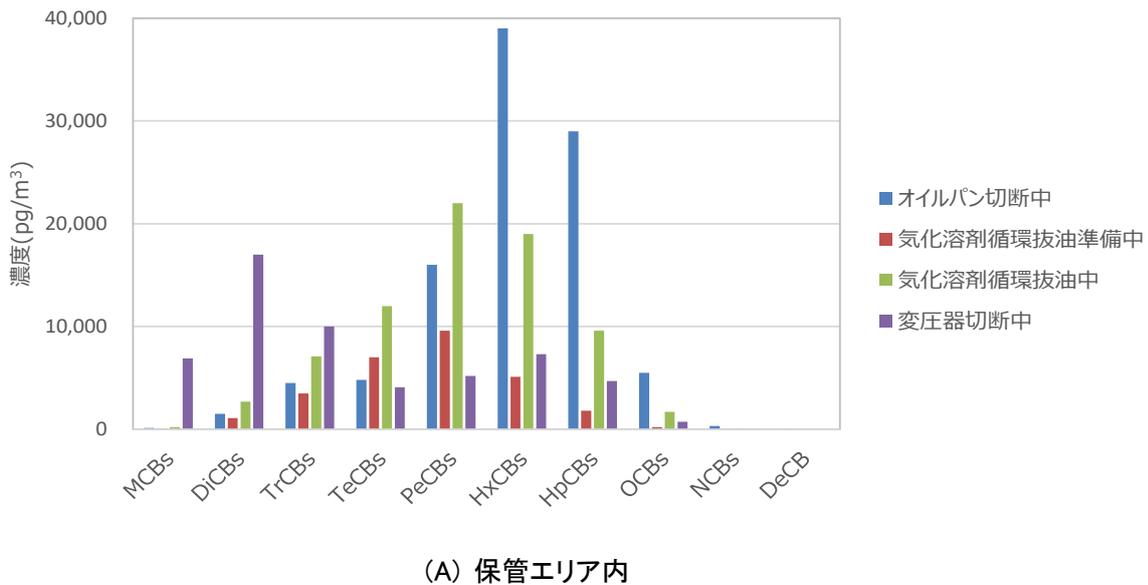
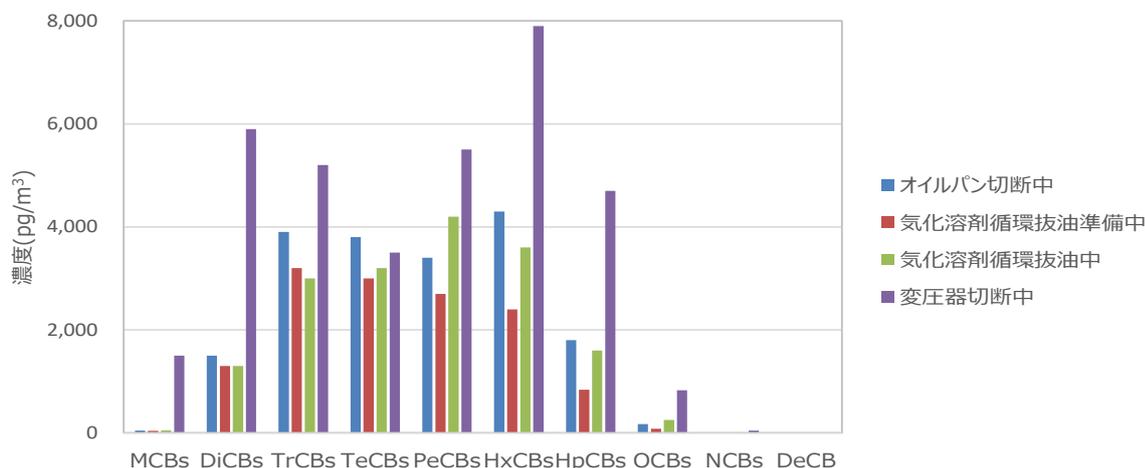
図 2 作業中の保管エリア内外の PCB 同族体濃度分布【案件番号 15】

各作業中の保管エリア内外の PCB 同族体濃度分布を図 2 に示す。保管エリア内では、オイルパン切断中に 6-7 塩素化物の濃度が高かったのに対し、変圧器切断中は 1-2 塩素化物の濃度が高かった。一方、保管エリア外では、オイルパン切断中に 6-7 塩素化物がわずかに高いが保管エリア内ほど顕著ではなく、変圧器切断中は 1-2 塩素化物よりも 6 塩素化物の濃度が高かった。作業中の PCB 同族体組成のパターンは、保管エリア内と保管アリア外とで連動して変化しているとは言えず、保管エリア内の作業による保管エリア外 PCB 濃度への影響は限定的であると推察された。

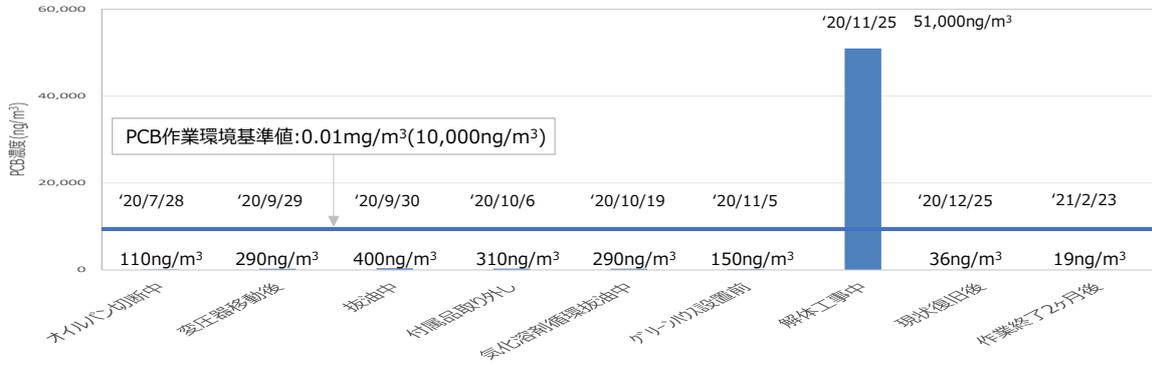
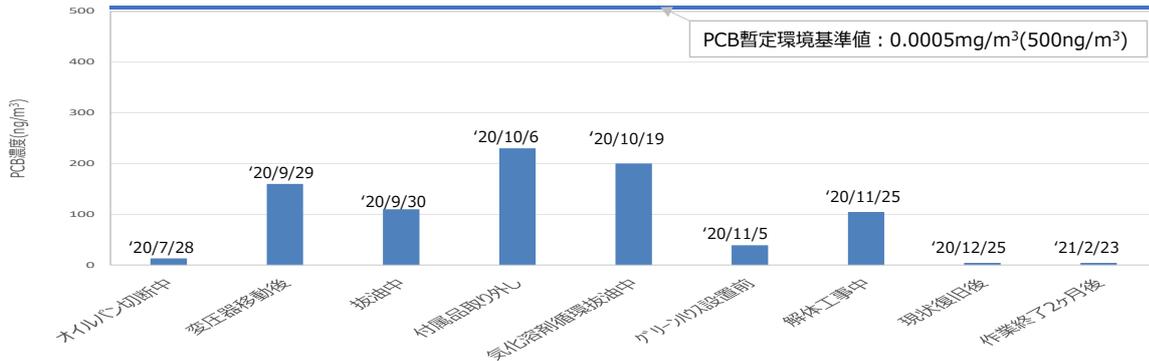
図 3 作業中の保管エリア内外の PCB 濃度の推移【案件番号 16】

以上より、作業による周辺環境への影響がないことや保管場所の PCB 低減効果が確認できた。

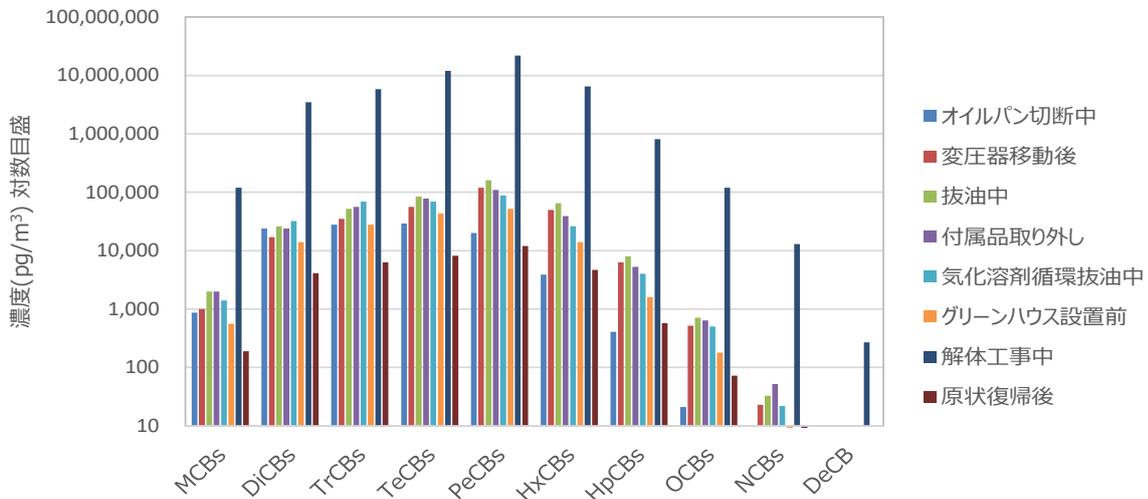
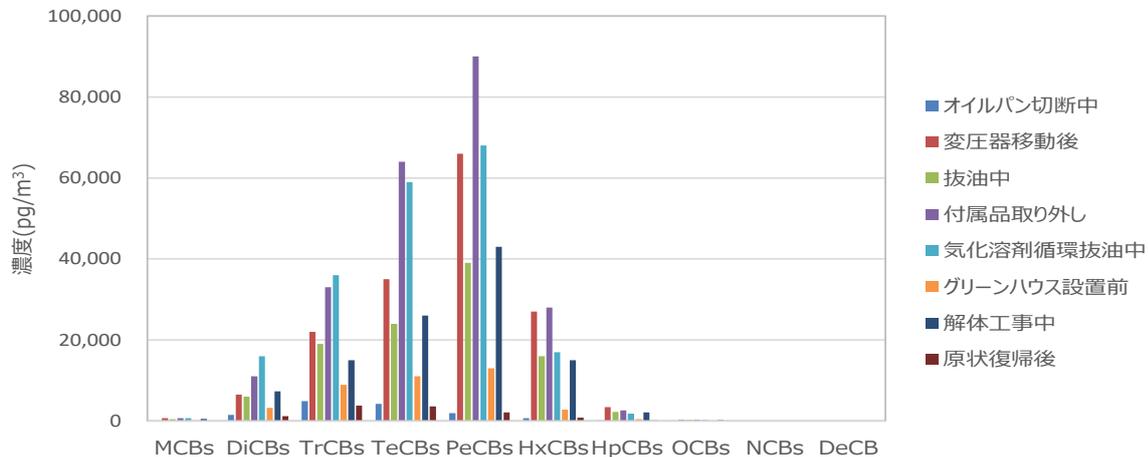
図 4 作業中の保管エリア内外の PCB 同族体濃度分布【案件番号 16】

作業中の保管エリア内外の PCB 同族体濃度分布を図 4 に示す。保管エリア内においては、作業なし時では 2,3,4 塩素化物の濃度割合が高かったが、変圧器移動後は、5 塩素化物の濃度割合が最も高くなる傾向が見られた。

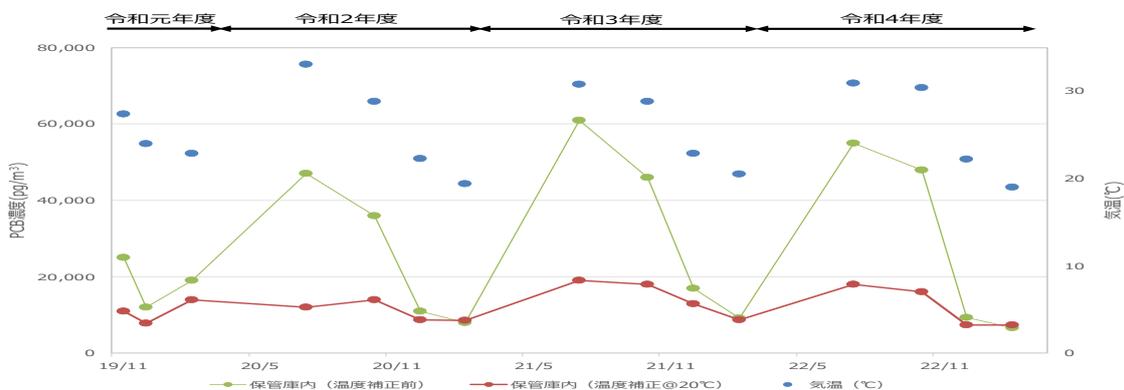
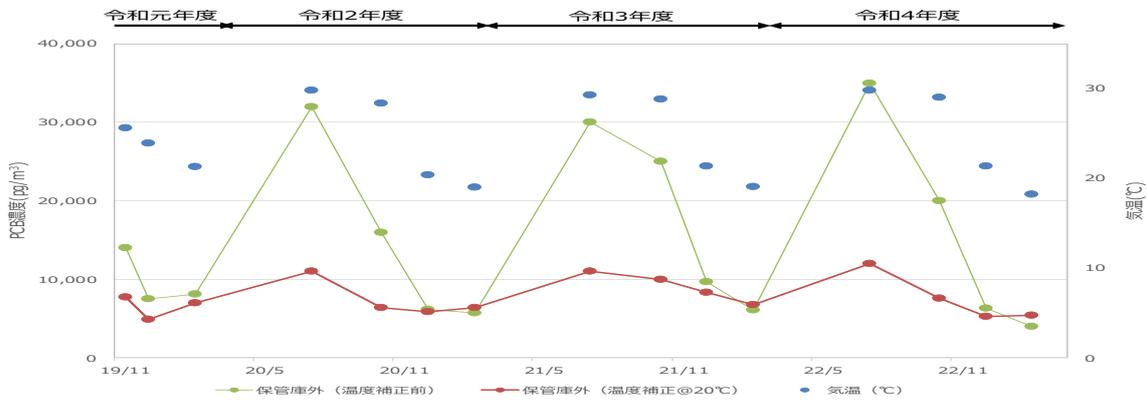
図 5 保管エリア内外の PCB 濃度の経時変化【案件番号 1】

保管エリア内外の PCB 濃度の経年変化を図 5 に示す。

保管エリア内外とも、温度補正前の PCB 濃度は気温の影響を大きく受けており、夏期の PCB 濃度が高く冬期は低い傾向を繰り返している。温度補正後の PCB 濃度は温度補正前ほど大きな変動はなく温度補正の効果が表れている。保管エリア内外とも、温度補正後の PCB 濃度の目立った低減傾向見られない。

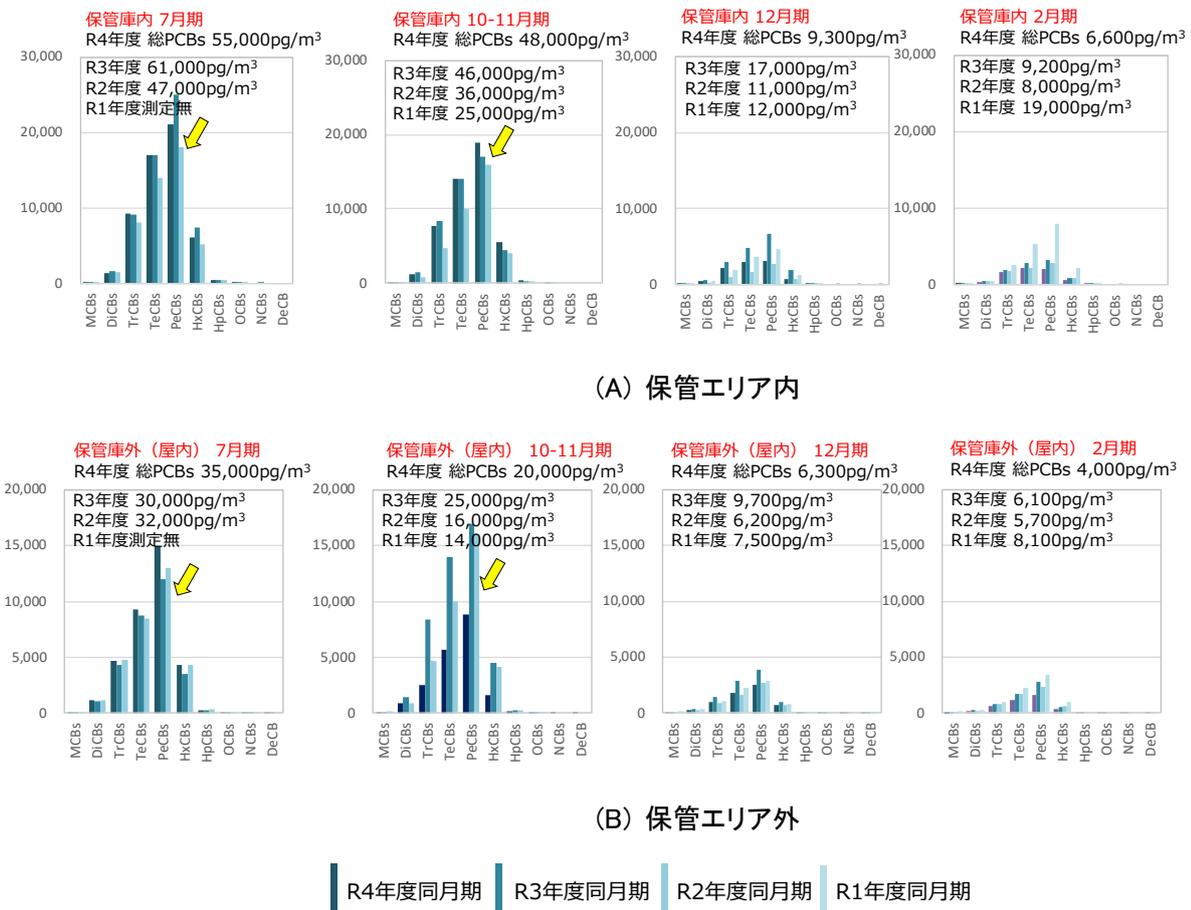
図 6 保管エリア内外の PCB 同族体濃度分布【案件番号 1】

保管エリア内外の同族濃度分布を図 6 に示す。

4,5 塩素化物の濃度が高く KC-500 の影響が示唆される。

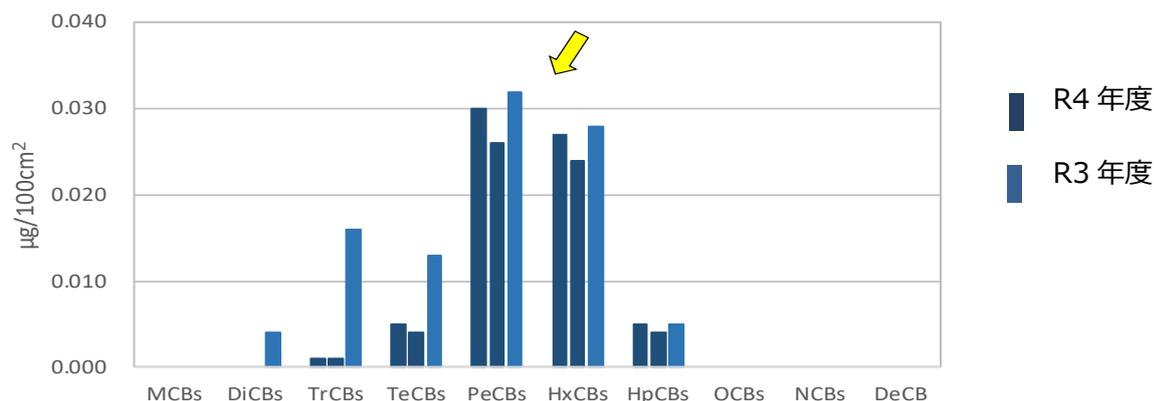
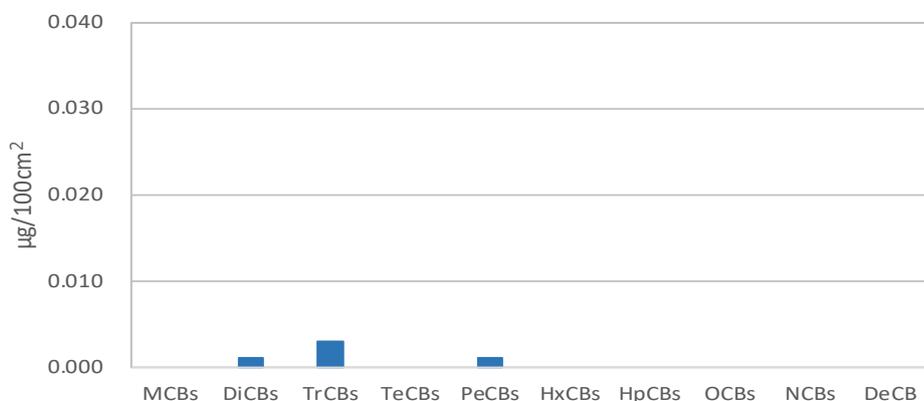
図 7 保管エリア内の床拭き取り試験結果【案件番号 1】

その結果を図 7 に示す。気相からは、4,5 塩素化物の割合が大きかったが、床からは 5,6 塩素化物が検出された。

PCB 汚染物該当性判断基準 $0.1 \mu\text{g}/100\text{cm}^2$ 以下ではあったが、若干の影響は示唆される。一方、壁からは PCB はほとんど検出されなかったことから、壁からの PCB 濃度への影響はほとんどないと考えられる。

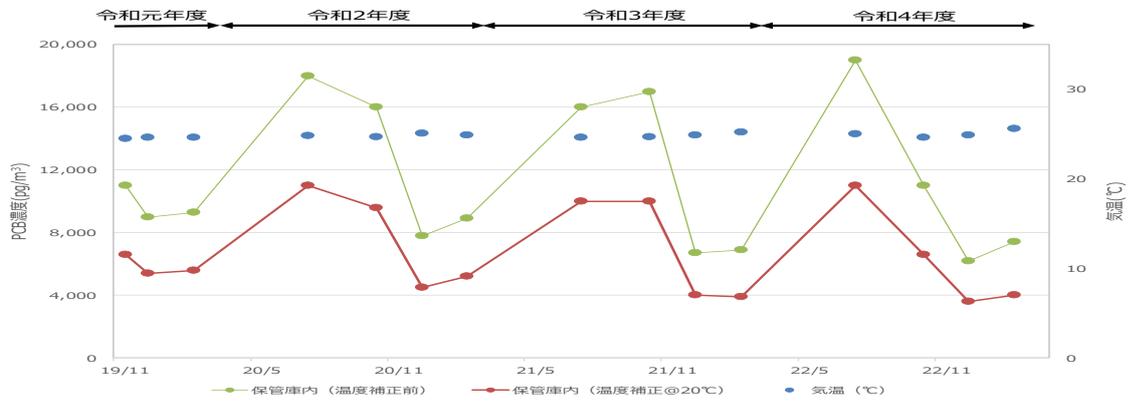
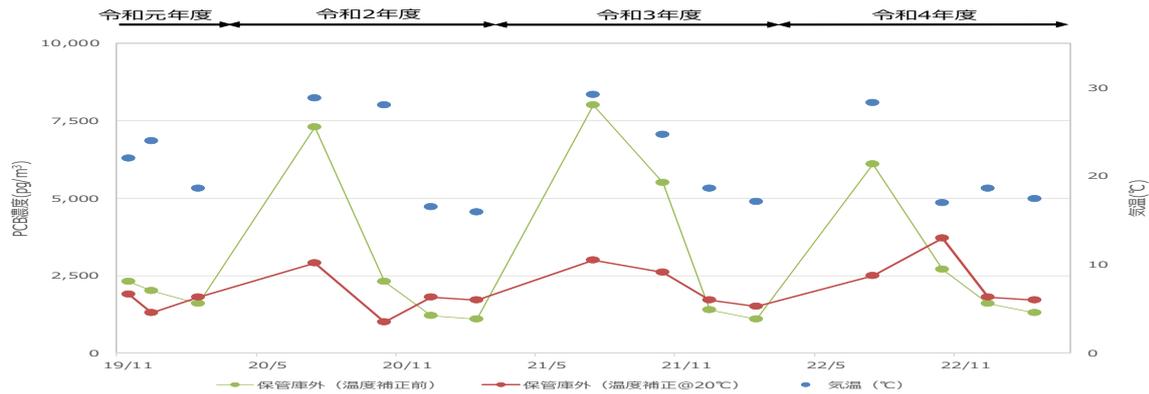
図 8 保管エリア内外の PCB 濃度の経時変化【案件番号 7】

保管エリア内外の PCB 濃度の経年変化を図 8 に示す。

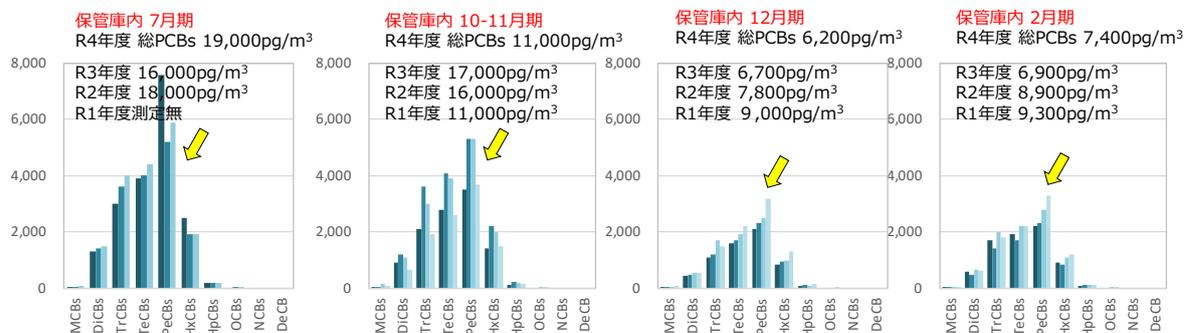
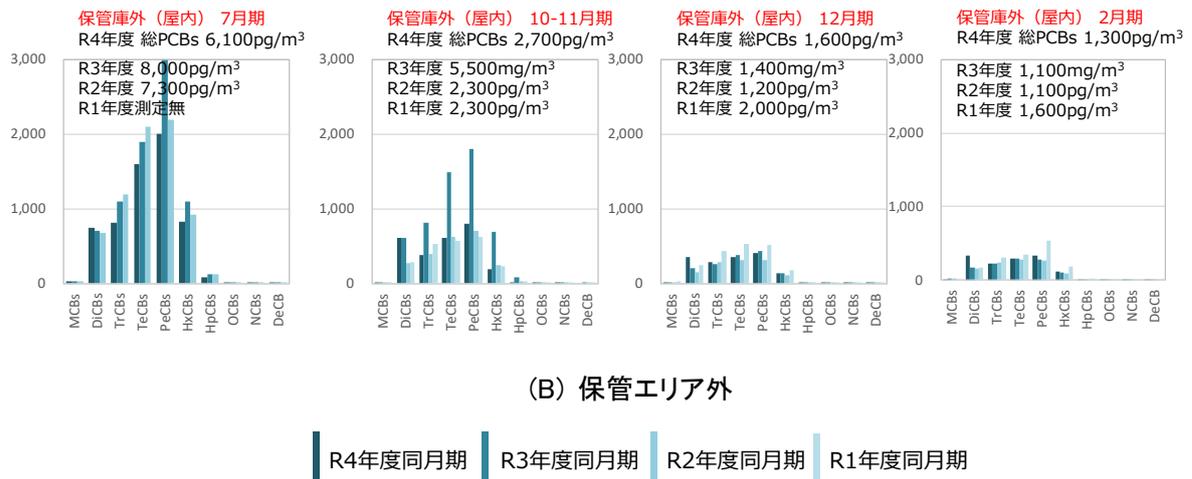
図 9 保管エリア内外の PCB 同族体濃度分布【案件番号 7】

保管エリア内外の同族体濃度分布を図 9 に示す。

保管エリア内外とも、5 塩素化物の割合が高く KC-500 の影響が示唆される。

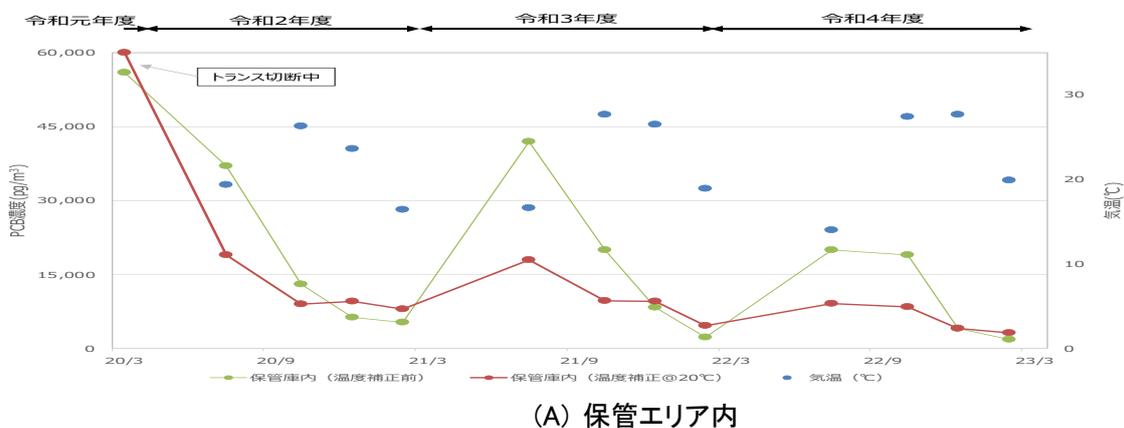
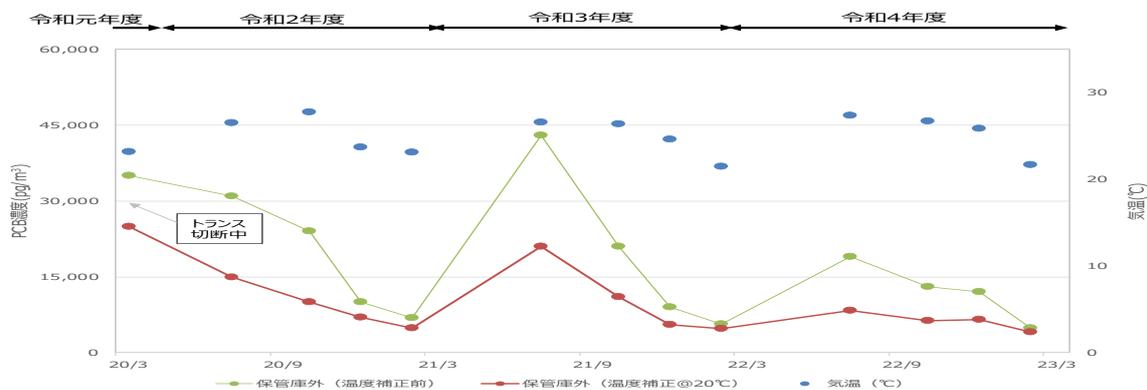
図 10 保管エリア内外の PCB 濃度の経時変化 【案件番号 15】

保管エリア内外の PCB 濃度の経年変化を図 10 に示す。

保管エリア内の PCB 濃度は、令和2年3月の現場作業後 56ng/m³から7か月後の令和 2 年 10 月には 13 ng/m³に急激に減少しその後、PCB 濃度低下速度は減少しつつある。令和3年度以降は保管エリア内外とも、温度補正前の PCB 濃度は気温の影響を大きく受けており、夏期の PCB 濃度が高く冬期は低い傾向を繰り返している。温度補正後の PCB 濃度は温度補正前ほど大きな変動はなく温度補正の効果が表れている。しかしながら、保管エリア内外とも、PCB 濃度の低減速度は低下傾向にある。

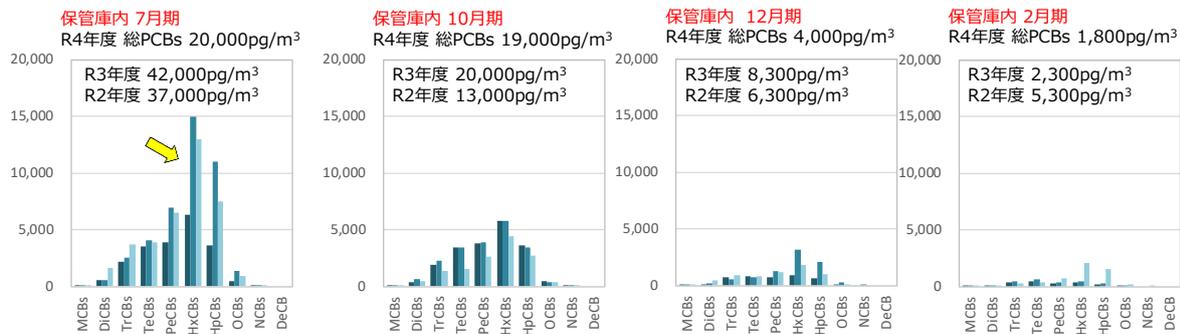
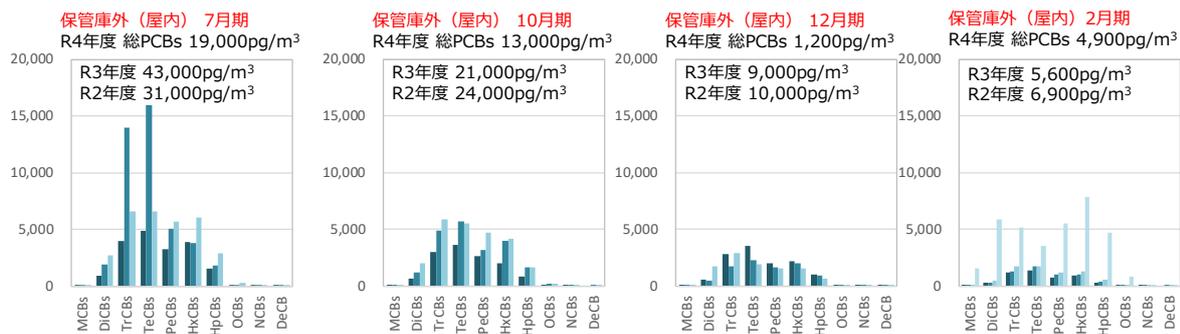
保管エリア内外の同族体濃度分布を、図 11 に示す。

保管エリア内は、6 塩素化物の割合が高く KC-600 の影響が示唆される。

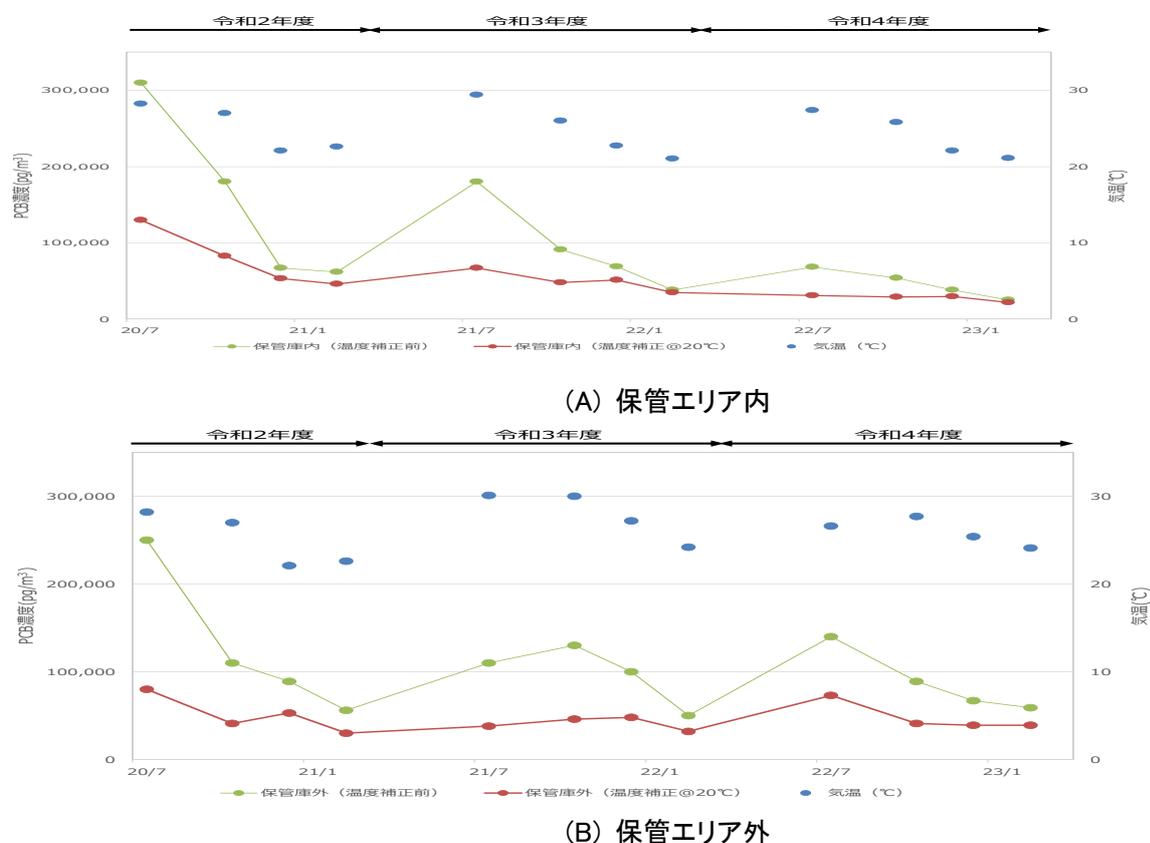
図 12 保管エリア内外の PCB 濃度の経時変化 【案件番号 12,13】

令和 2 年 7 月では、保管エリア内の PCB 濃度は 310ng/m³ と比較的高かったが、10 月には 180ng/m³、12 月には 67ng/m³、令和 3 年 2 月には 62ng/m³ まで下がった。夏場には少し濃度の上昇がみられるものの、令和 5 年 2 月には 25ng/m³ まで低下していた。保管エリア外(屋内の隣接する部屋)でも比較的 PCB 濃度は高く、令和 2 年 7 月では 250ng/m³ であったが、10 月には 110ng/m³、12 月には 89ng/m³、令和 3 年 2 月には 56ng/m³ まで下がった。令和 5 年 2 月には 59ng/m³ と同程度で推移していた。保管エリア外でも保管エリア内と PCB 濃度にあまり違いがなく、隣接する部屋であるため保管エリア内の影響を受けていると考えられた。

令和3年度以降は保管エリア内外とも、温度補正前の PCB 濃度は気温の影響を大きく受けており、夏期の PCB 濃度が高く、冬期は低い傾向を繰り返している。温度補正後の PCB 濃度は温度補正前ほど大きな変動はなく温度補正の効果が見られている。保管エリア内の PCB 濃度低減速度は低下しているが、幾分かは減少傾向が見られる。

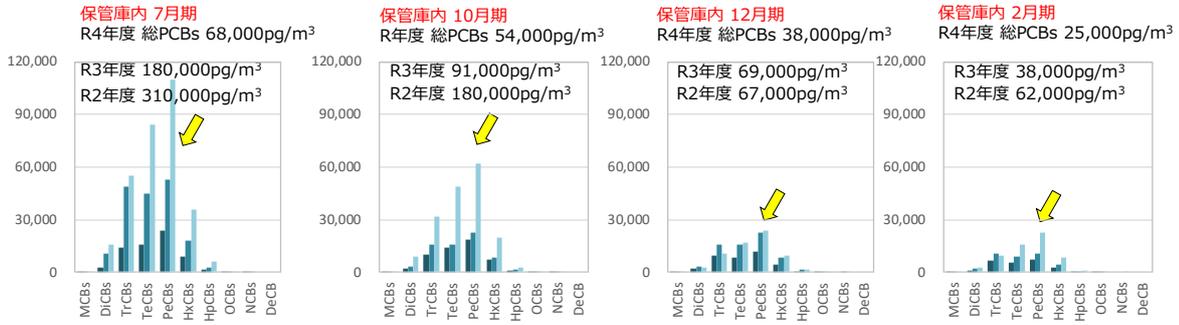
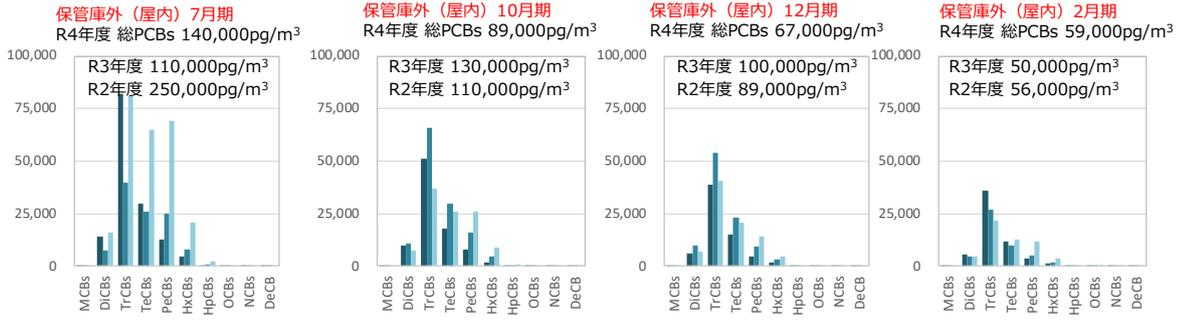
保管エリア内外の同族体濃度分布を、図 13 示す。

保管エリア内は、5 塩素化物の割合が高く KC-500 の影響が示唆される。

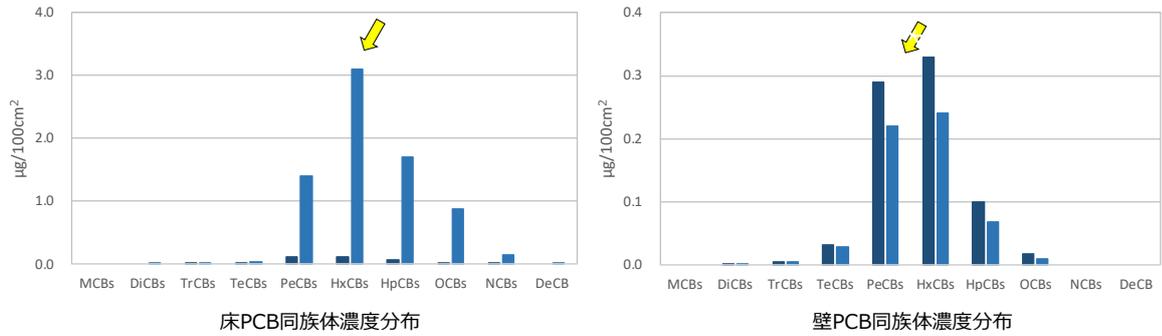
図 14 保管エリア内の拭き取り試験同族体分布【案件番号 12,13】

年度	採取場所	採取日	測定結果 ($\mu\text{g}/100\text{cm}^2$)
R3	床	2021年12月9日	7.3
R4	床	2022年12月22日	0.344
R3	壁	2021年12月9日	0.57
R4	壁	2022年12月22日	0.776

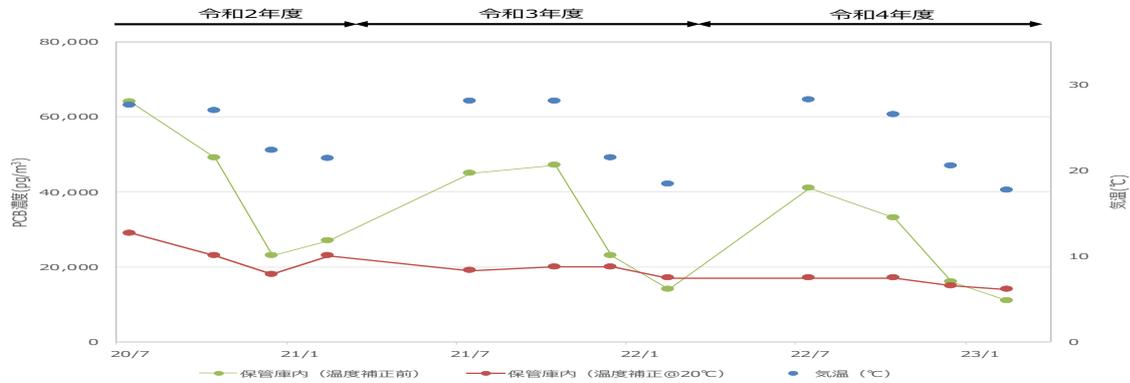
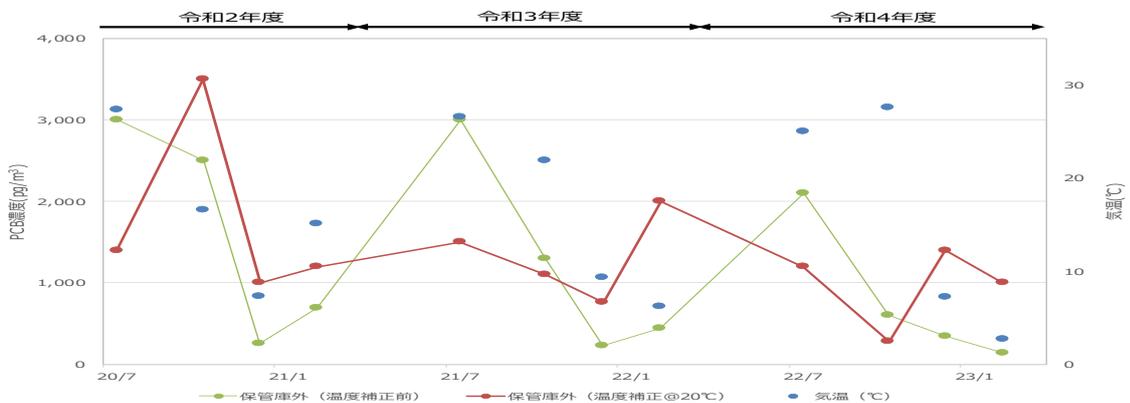
図 15 保管エリア内外の PCB 濃度経時変化【案件番号 10】

令和 2 年度以降保管エリア内外とも、温度補正前の PCB 濃度は気温の影響を大きく受けており、夏期の PCB 濃度が高く冬期は低い傾向を繰り返している。温度補正後の PCB 濃度は温度補正前ほど大きな変動はなく温度補正の効果が見られている。しかしながら、保管エリア内外とも、PCB 濃度の低減速度は低下しているが減少傾向は見られる。

特に、温度補正後の PCB 濃度は減少速度は小さくなっているとはいえ、幾分かは低減傾向が見られる。

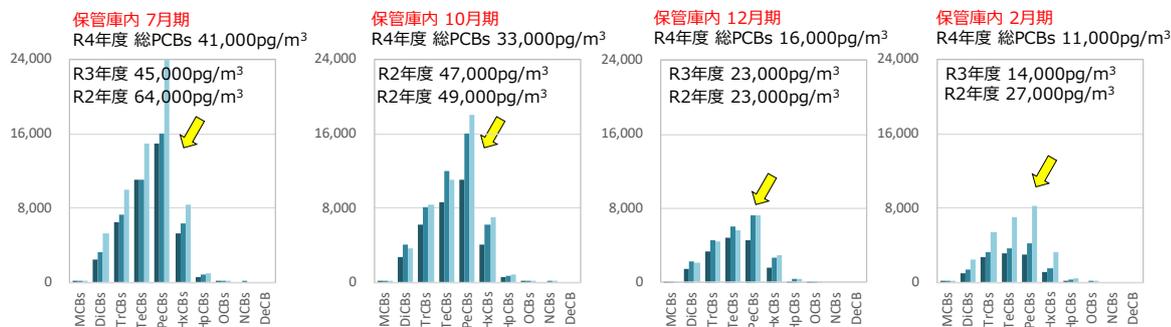
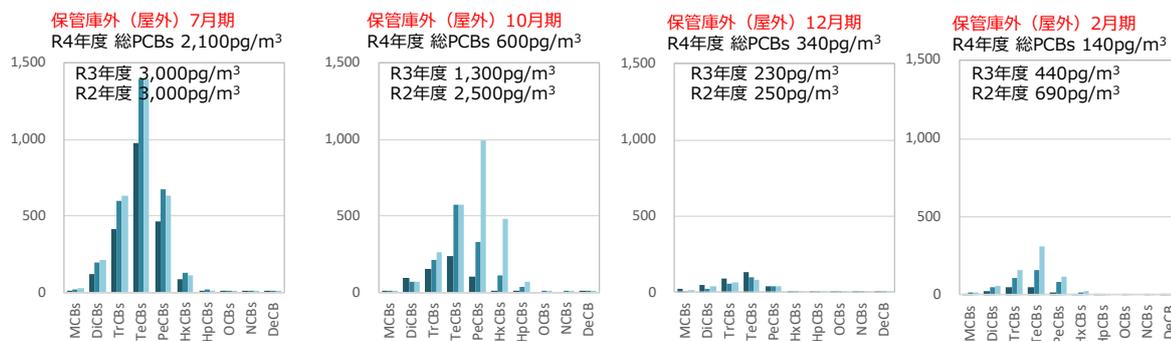
保管エリア内は、5 塩素化物の割合が高く KC-500 の影響が示唆される。

保管エリア外も、5 塩素化物の割合が高いことから、保管エリア内の影響が示唆される。

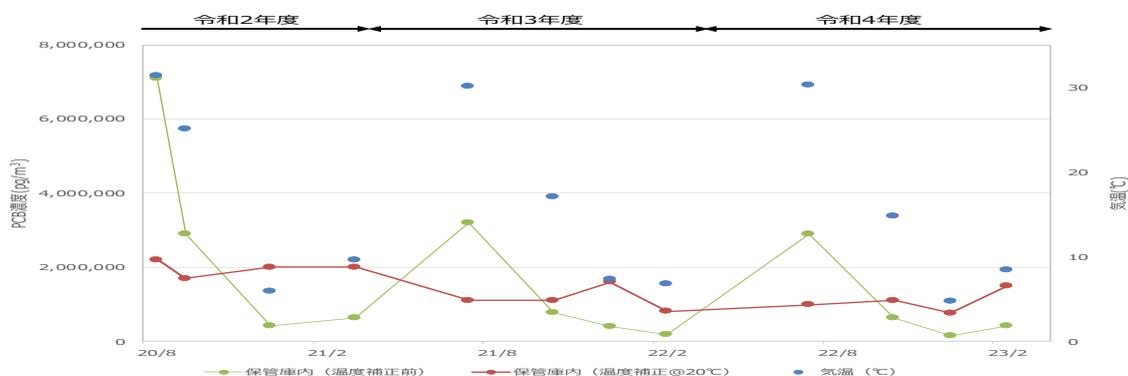
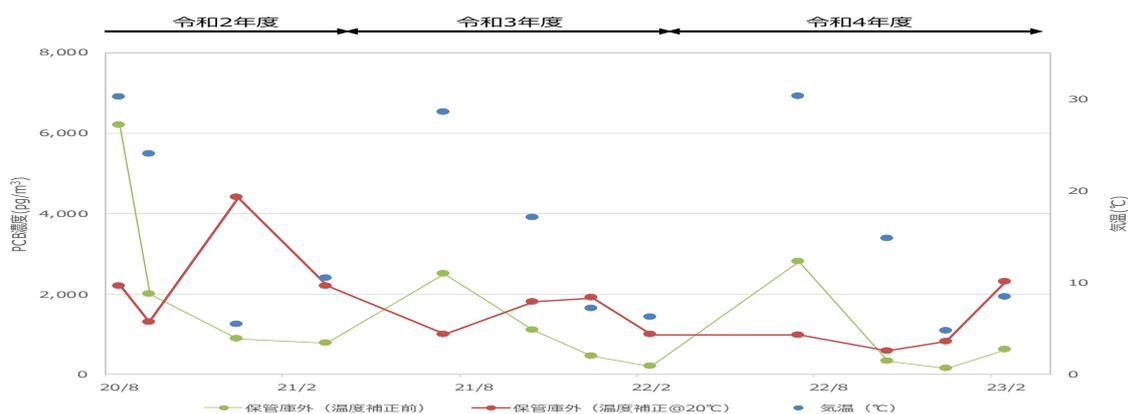
図 17 保管エリア内外の PCB 濃度経時変化【案件番号 28】

で下がり、暫定環境基準値 $500\text{ng}/\text{m}^3$ 以下になった。夏場の7月にはPCB濃度が上がるものの、令和5年2月では $410\text{ng}/\text{m}^3$ と同程度で推移していた。保管エリア外(屋外)では令和2年8月で $6.2\text{ng}/\text{m}^3$ 、9月で $2.0\text{ng}/\text{m}^3$ 、12月で $0.88\text{ng}/\text{m}^3$ まで下がった。令和5年2月では $0.62\text{ng}/\text{m}^3$ と同程度で推移していた。

保管エリア外では、令和2年8月の PCB 濃度は $6.2\text{ng}/\text{m}^3$ と屋外にしては高い値であったが、令和5年2月では $0.62\text{ng}/\text{m}^3$ とほぼ一般大気濃度レベルに低下している。屋外であっても、PCB 濃度は保管エリア内の影響を強く受けることが示唆される。

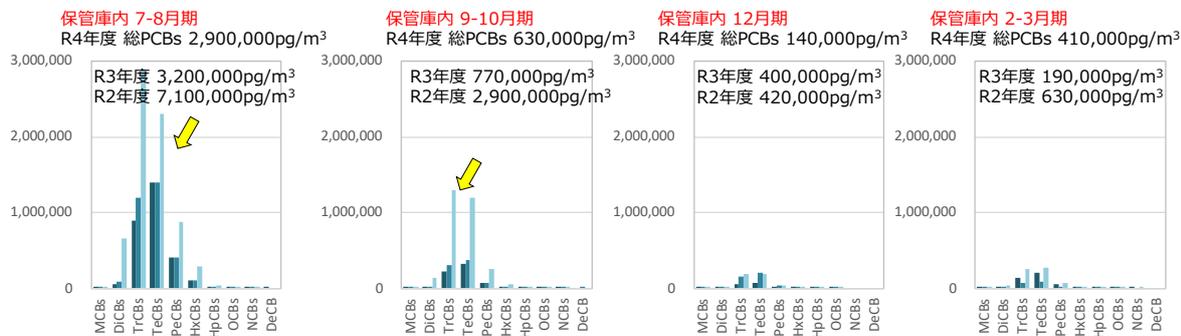
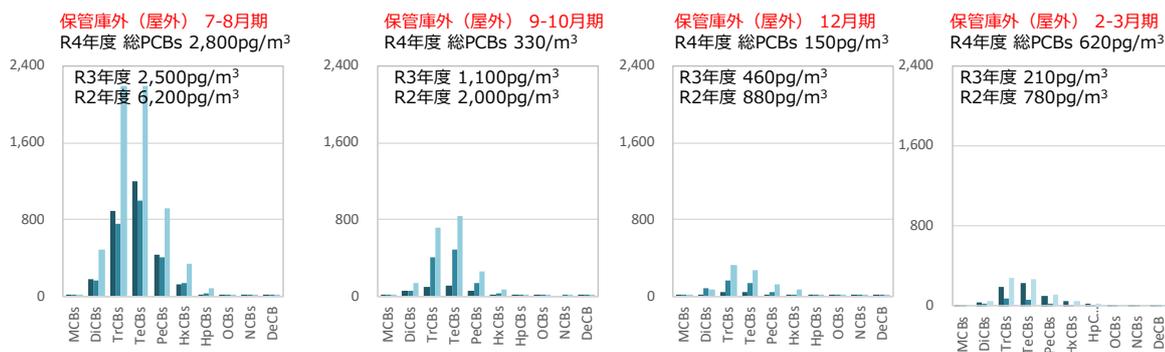
保管エリア内外の同族体濃度分布を図 18 に示す。

保管エリア内は、3,4 塩素化物の割合が高く KC-300 の影響が示唆される。保管エリア外は、測定当初は 3,4 塩素化物の割合が高く、保管エリア内の影響を受けていたと考えられるが徐々に一般大気レベルの組成に変化しており保管エリアの影響は少なくなっているものと思われる。

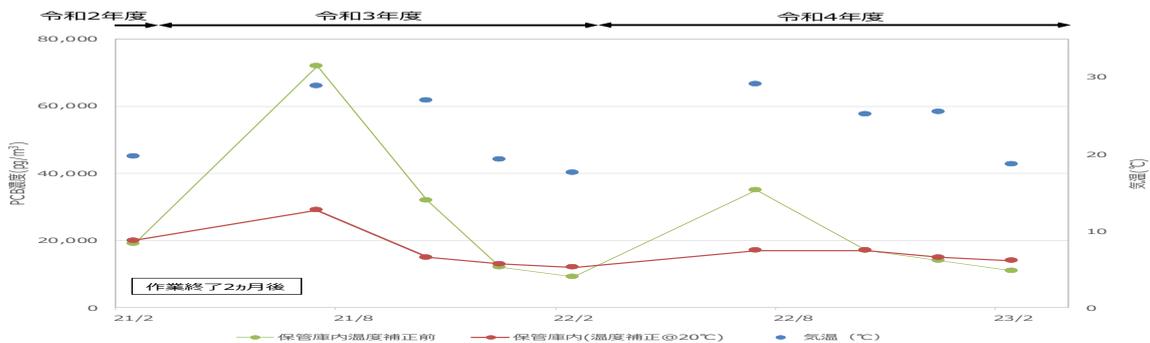
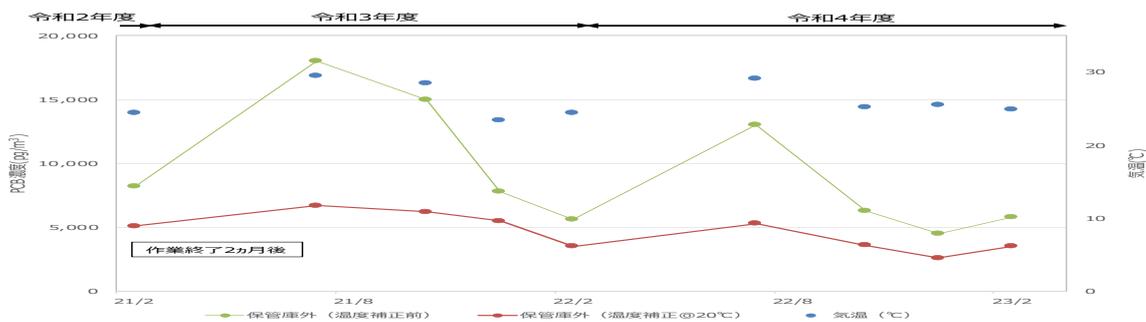
図 19 保管エリア内外の PCB 濃度経時変化【案件番号 16】

令和 3 年度以降保管エリア内外とも、温度補正前の PCB 濃度は気温の影響を大きく受けており、夏期の PCB 濃度が高く冬期は低い傾向を繰り返している。温度補正後の PCB 濃度は温度補正前ほど大きな変動はなく温度補正の効果が表れている。しかしながら、保管エリア内外とも、PCB 濃度の低減速度は低下しているが減少傾向は見られる。

温度補正後の PCB 濃度は減少速度は小さくなっているとはいえ、幾分かは低減傾向が見られる。

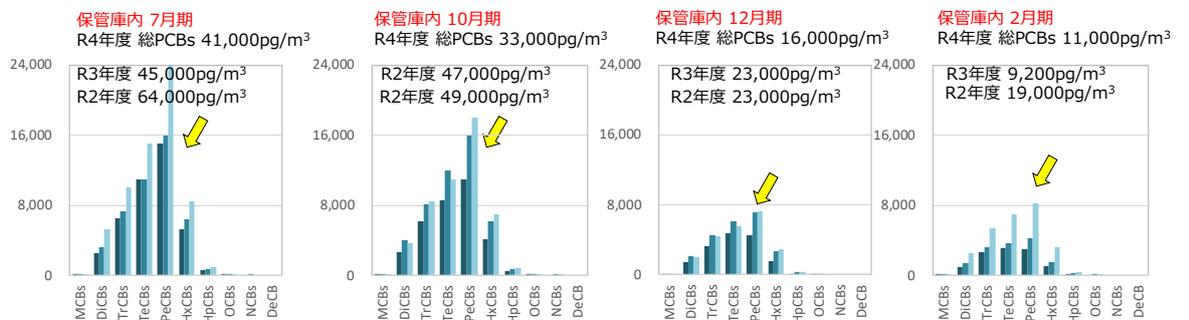
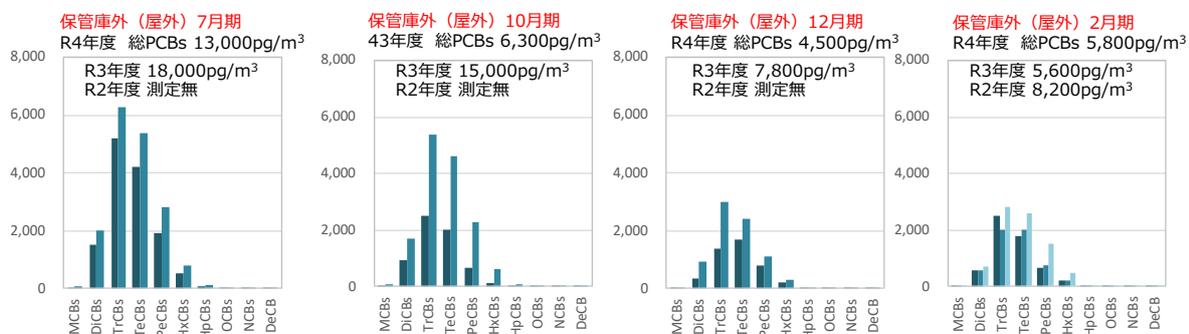
保管エリア内外の同族体濃度分布を図 20 に示す。

保管エリア内は、4,5 塩素化物の割合が高く KC-500 の影響が示唆される。

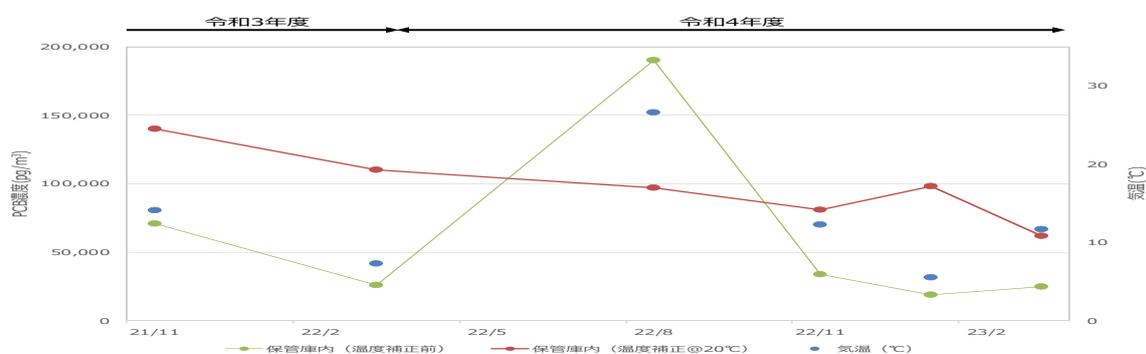
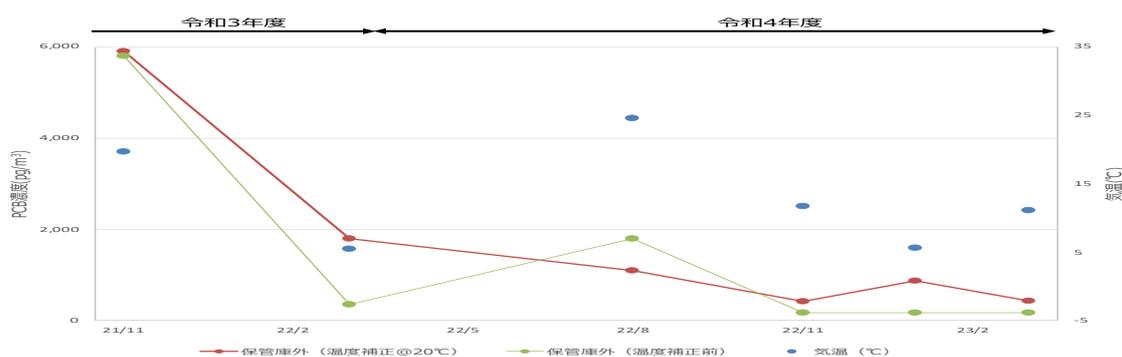
図 21 保管エリア内外のPCB濃度の経時変化【案件番号 25】

令和3年度8月以降、保管エリア内外とも、PCB濃度は低減傾向にある。温度補正前のPCB濃度は気温の影響を大きく受けており、夏期のPCB濃度が高く冬期は低い傾向を2年間繰り返している。特に、温度補正後のPCB濃度は温度補正前ほど大きな変動はなく温度補正の効果が表れている。温度補正後の保管エリア内PCB濃度は低下傾向にある。

保管エリア外のPCB濃度は、令和3年11月9日の測定結果を除き一般大気中のPCB濃度と同程度である。

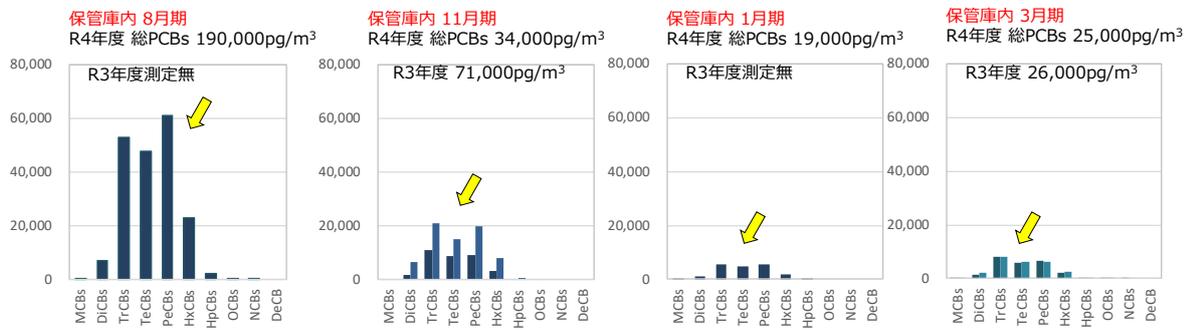
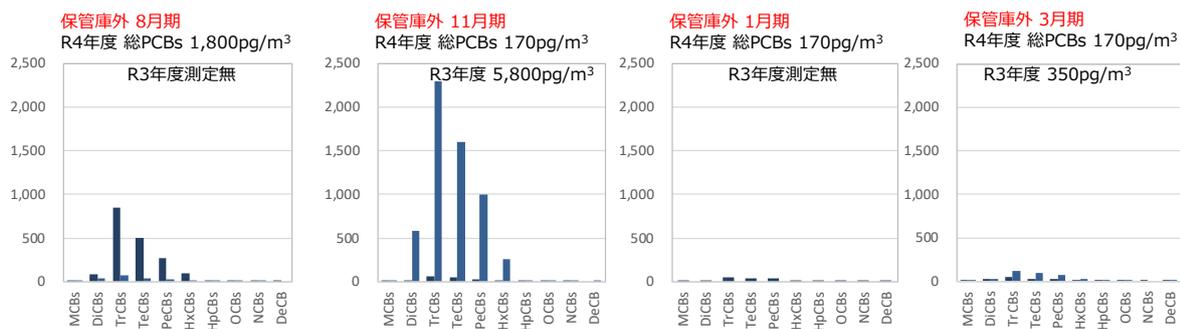
保管エリア内外の同族体濃度分布を図22に示す。

保管エリア内は、3,4,5 塩素化物の割合が高く KC-300,400,500 の影響が示唆される。

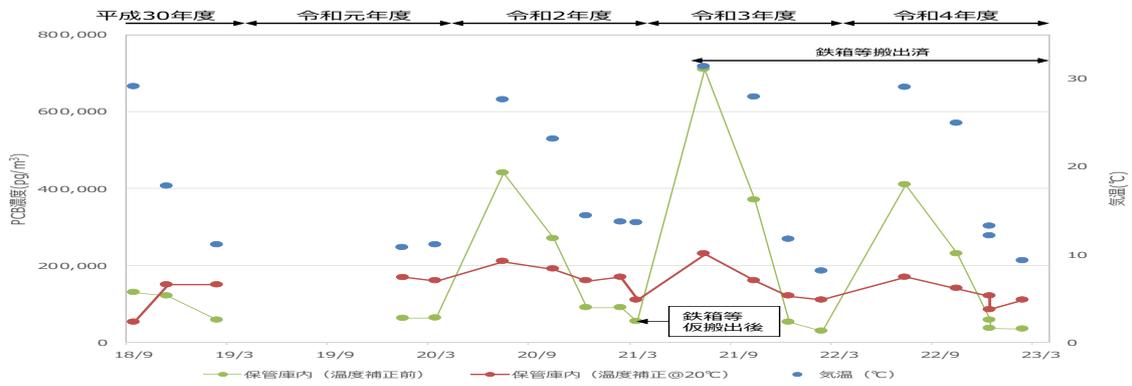
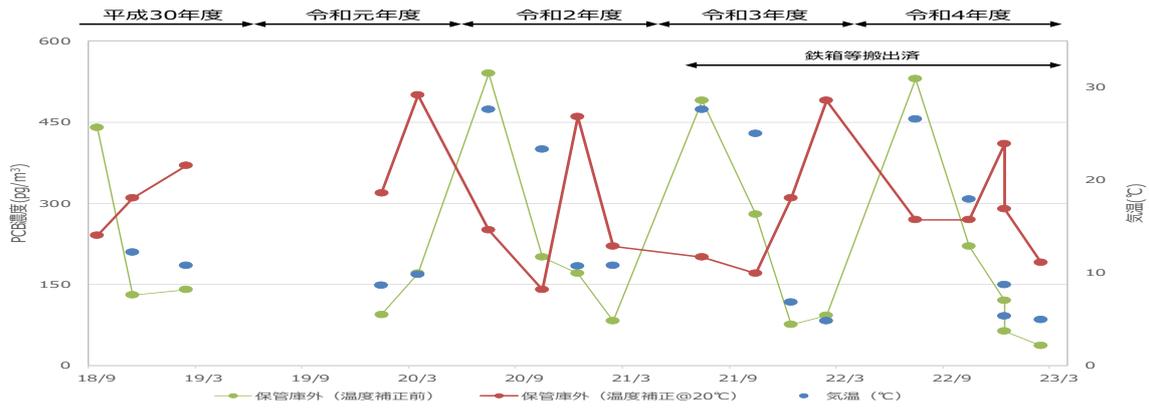
図 23 保管エリア内外の PCB 濃度経時変化【H30-3】

温度補正前の PCB 濃度は気温の影響を大きく受けており、夏期の PCB 濃度が高く冬期は低い傾向を2年間繰り返している。

保管エリア内の PCB 濃度は、PCB 汚染物が搬出されてから年月が経過しているにもかかわらず比較的高い濃度を示している。一方、保管エリア外は温度補正後の濃度の変動幅が大きいが、一般大気の濃度レベルとなっている。低濃度域では温度補正が効きすぎていることが想定される。

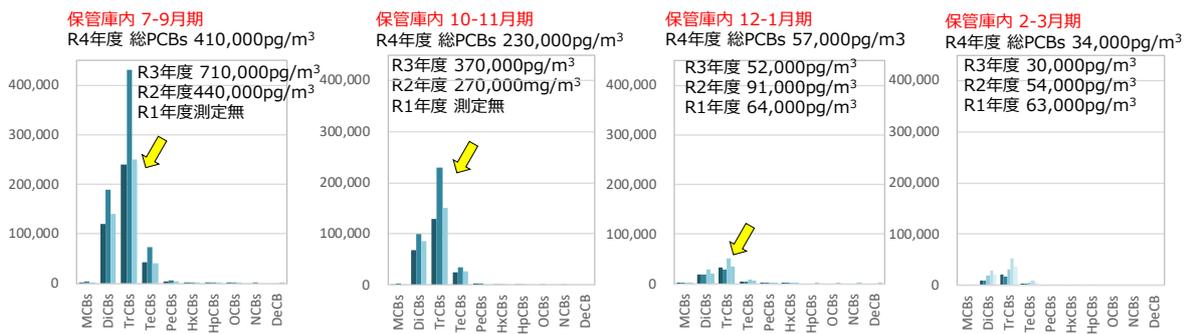
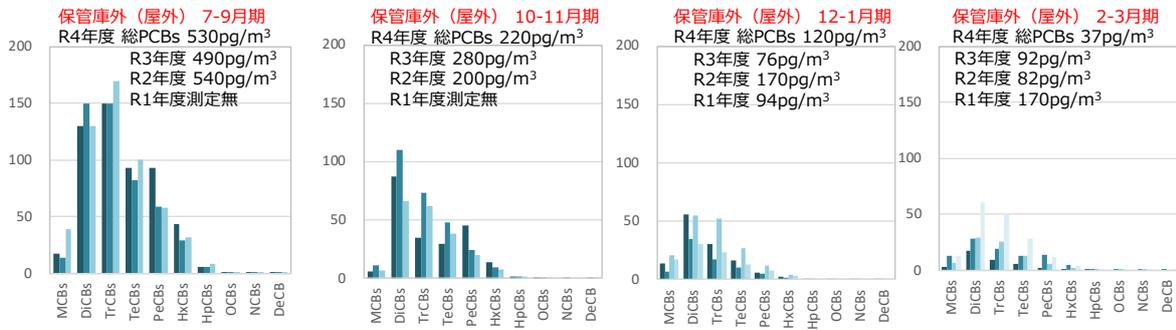
保管エリア内は、3 塩素化物の割合が高く KC-300 の影響が示唆される。

保管エリア外は、保管エリア内の影響を受けておらず、一般大気中の同族体濃度分布を示している。

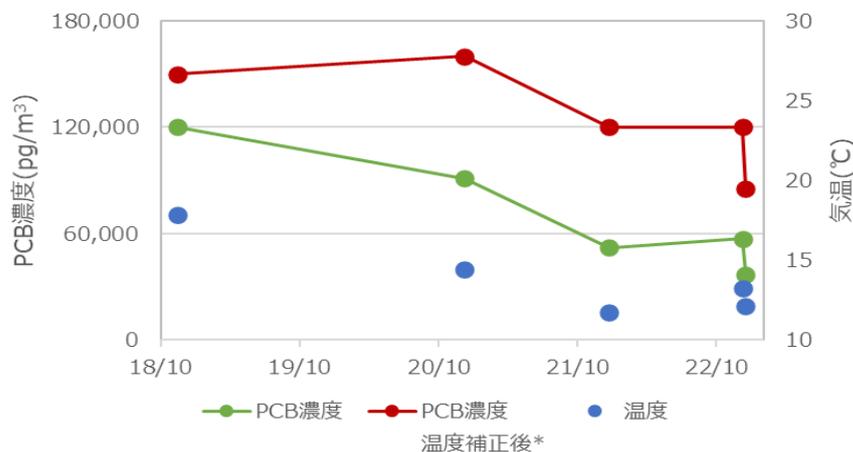
図 25 11-12 月期の保管エリア内の PCB 濃度の推移【H30-3】

過去の同時期である11-12月頃の PCB 濃度(測定値と20℃温度後)との結果を図25に示す。

温度補正前後の PCB 濃度は、前年度同月期と比べて約30%程度低下したが物資搬出による影響かどうかは明確には判断できなかった。

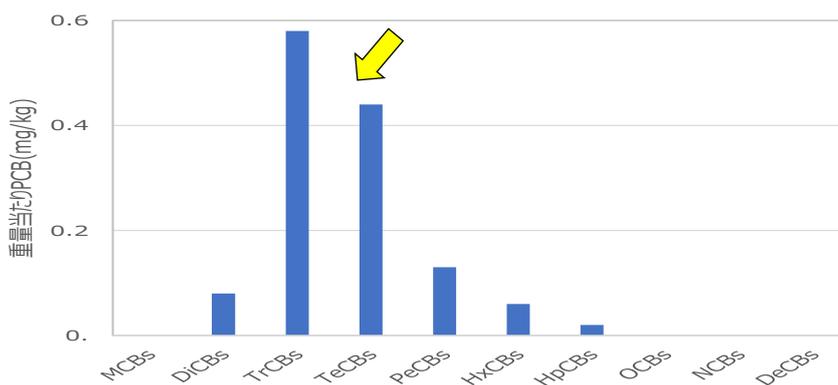
図 26 保管エリア内の塵埃中の PCB 同族体濃度分布【H30-3】

55g の塵埃が採取できたが試料量の不足から、付着物量当たりの PCB 量は分析できず重量当たりの PCB 付着量のみ分析結果は、1.3mg/kg であった。PCB 同族体濃度分布を、図 26 に示す。

3,4 塩素化物の割合が多く気相中の濃度分布と同様、KC-300 の影響が考えられるが、PCB の絶対量は少なく PCB 濃度に対する影響は少ない。
