高濃度 PCB 廃棄物処理における処理困難物に係る取組
報告書

資料編

4. PCB の挙動調査結果

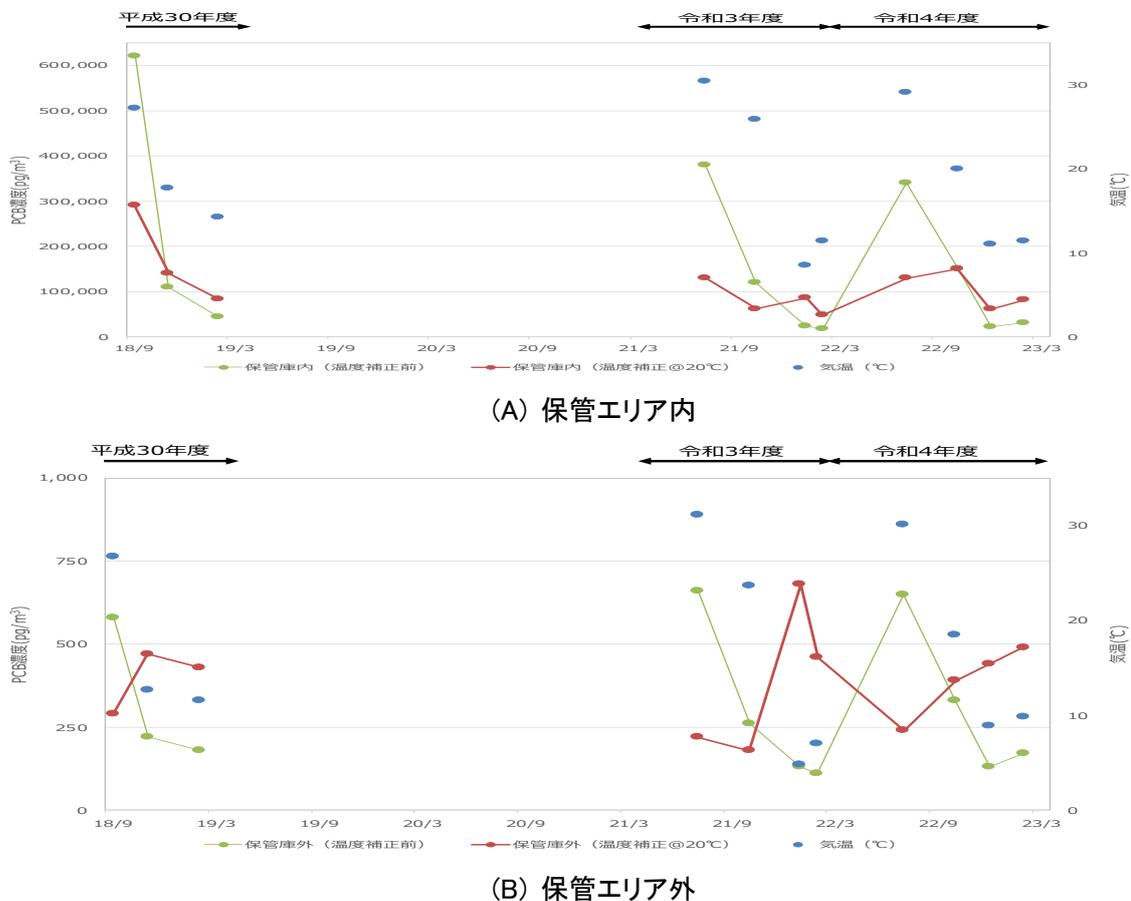
図 27 保管エリア内外の PCB 濃度経時変化【H30-3】

保管エリア内の PCB 濃度は、PCB 汚染物が搬出されてから年月が経過しているにもかかわらず比較的高い濃度を示している。一方、保管エリア外は温度補正後の濃度変動幅が大きい、一般大気濃度レベルとなっている。低濃度域では温度補正が効きすぎていることが想定される。

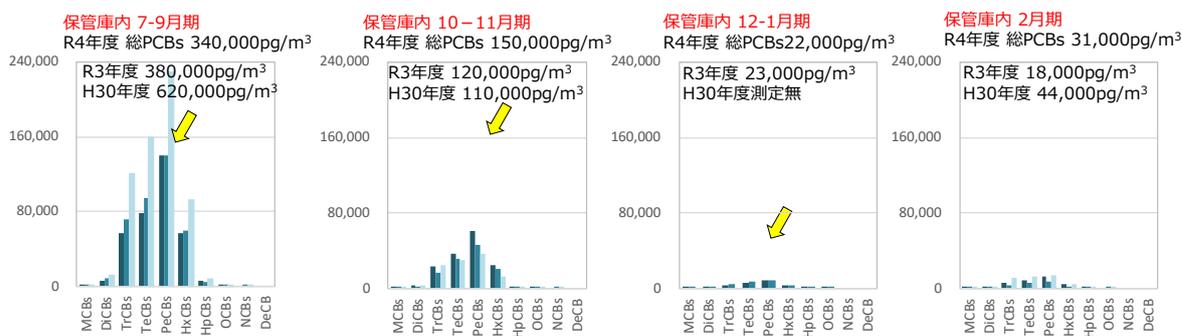
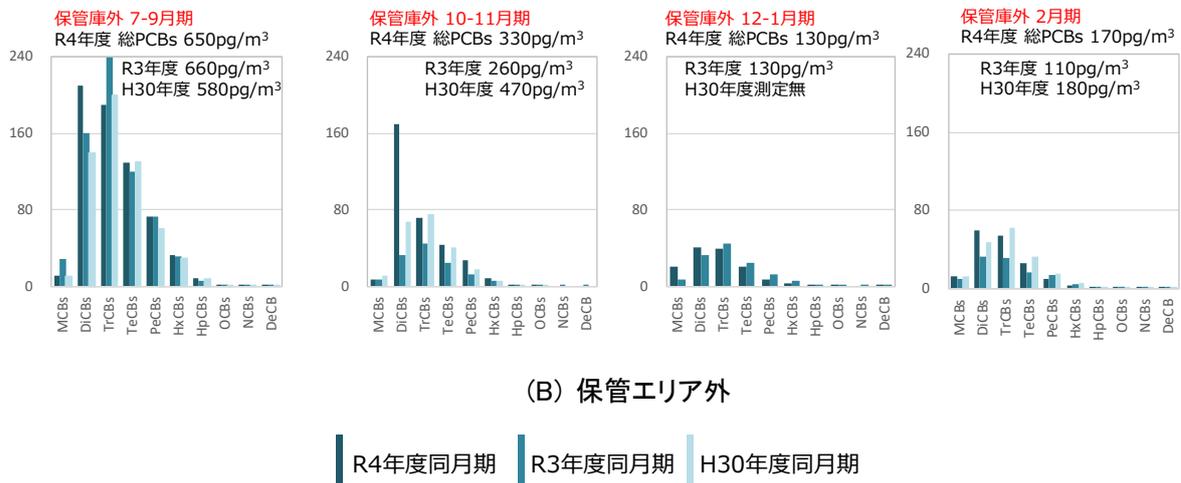
図 28 保管エリア内外の PCB 同族体濃度分布【H30-2】

保管エリア内は、5 塩素化物の割合が高く KC-500 の影響が示唆される。

保管エリア外は、平成 30 年および令和 3 年 7-9 月期では 3 塩素化物の割合が高かったが、令和 4 年度ではほぼ一般大気中の同族体濃度分布を示している。
