JESCO PCB 処理事業に係る作業安全衛生の取組  
報告書

令和 5 年 1 2 月

中間貯蔵・環境安全事業株式会社  
ポリ塩化ビフェニル廃棄物処理事業検討委員会  
作業安全衛生部会

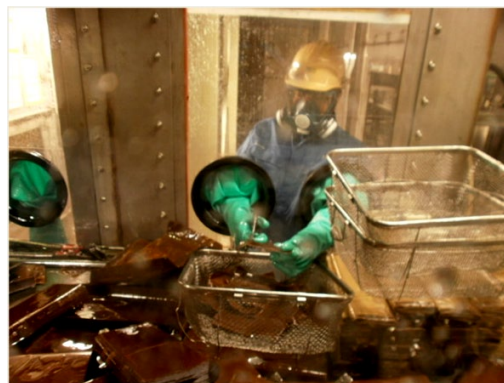
写真 1-1 グローブボックスでの作業

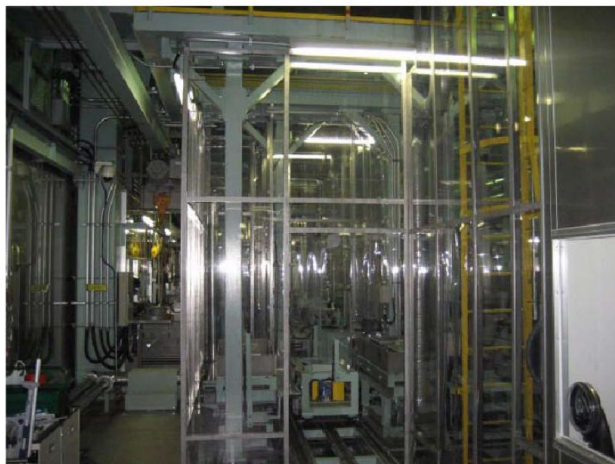
写真 1-3 抜油、蓋切断装置囲い込み

コンデンサー解体エリアの PCB 発生源となる装置（手解体装置、No. 1/No. 2 穿孔抜油装置＋蓋切断装置、素子取出解体装置、素子裁断装置、破砕機（大）、破砕機（小））の囲い込みを行い、囲い込み内部に局所排気口を設置した。

蓋切断装置付近及び素子裁断装置付近での囲い込み内外の測定結果は以下のとおりであった（試運転時のデータ）。囲い込みを行うことは、周囲への PCB の拡散を抑制し、作業環境濃度の抑制効果があったものと考えられる。

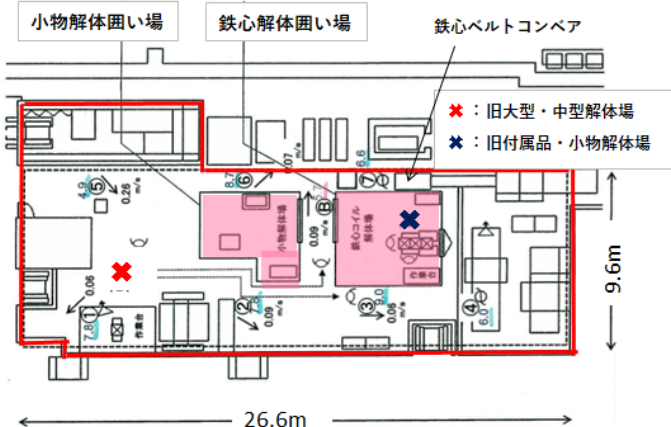
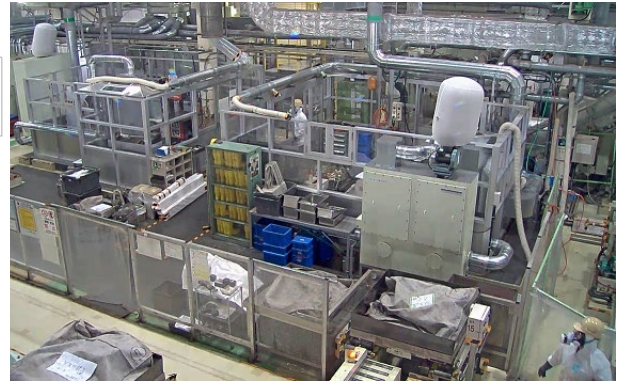
コア解体室の「大型・中型解体場」、「付属品・小物解体場」において、それぞれに新たに専用の囲い壁及び局所排気設備を設置し、「鉄心解体囲い場」、「小物解体囲い場」として 2019 年 1 月より運用を開始した。

図 1-29 コア解体室(赤枠)の単位作業場所

写真 1-5 コア解体室 設備改善後の作業場

- ・専用作業靴の使用エリアを、コア解体室全体（図 1-29 赤線内）から、2 つの囲い場のエリア（図 1-29 ピンクハッチ部分）に変更し、汚染レベルの高いエリアを縮小した。
- ・コア解体室における作業は、一作業一片付けを徹底し、「不要物の撤去・清掃」、「汚染工具の清掃」、「仕掛かり汚染物の密閉保管」等を励行した（清掃の項目にも再掲）。

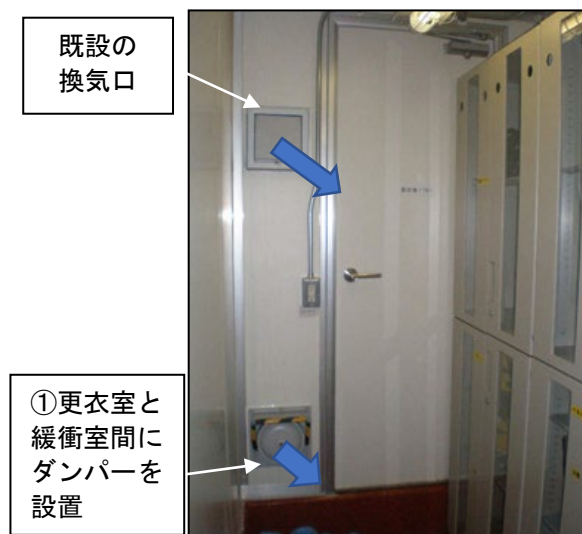
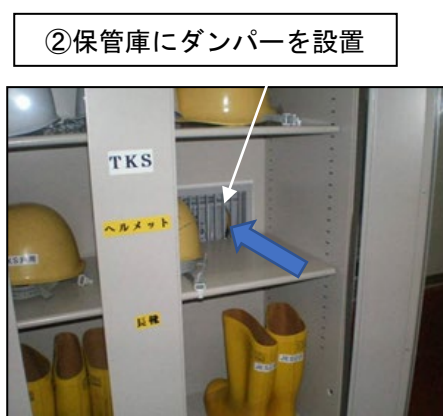
緩衝室から更衣室を臨む

➡ : 気流の向き

写真 1-8 緩衝室への換気口とダンパーの設置

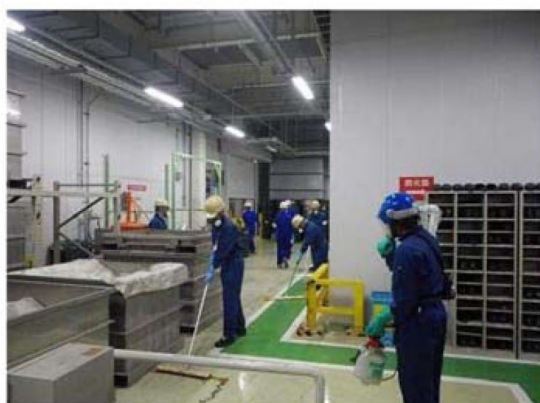
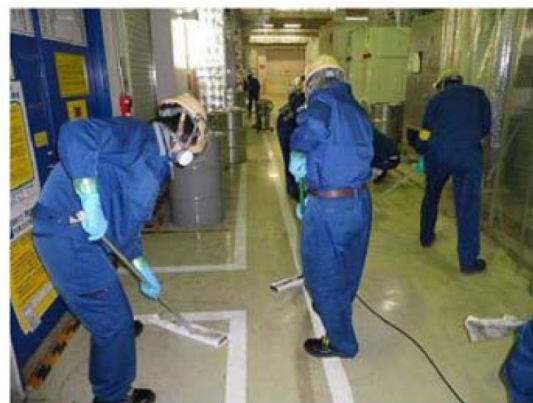
特に作業環境の厳しいコア解体室で、週末清掃では作業頻度が高い場所、月末一斉清掃ではレベル 2 のエリアを中心に床や装置類のエタノール拭きを全員参加で実施した。なお、施設内の全体換気、防毒マスクの着用により、急性エタノール中毒等の健康影響が生じないようにして清掃を行っている。

写真 1-9 合同一斉清掃 (東京事業所)

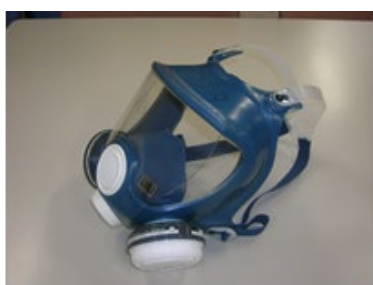
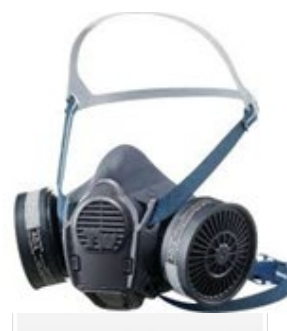
写真 1-10 防毒マスク

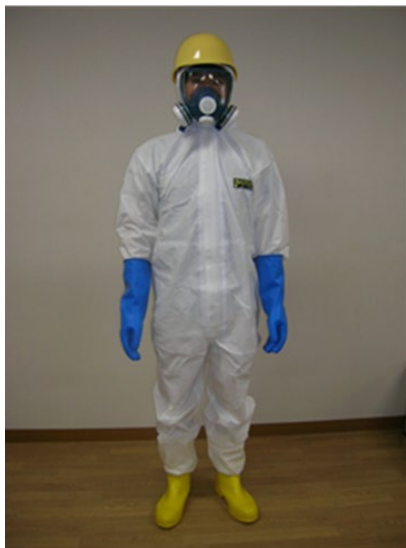
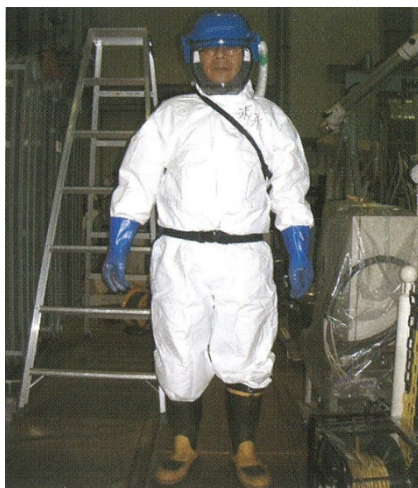
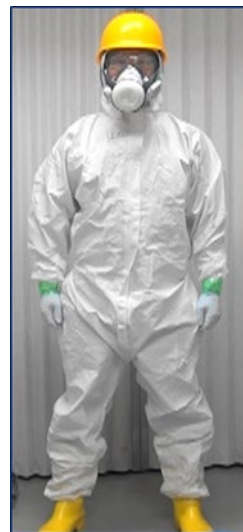
**写真 1-11 管理区域レベル3での防護服等の着用例**

(左から 全面体マスク、電動ファン付呼吸用保護具(エアメットタイプ)、直結式電動ファン付全面マスク)

その後、エアラインの着用時の汚染等を防ぐため、マスクは直結式電動ファン付き呼吸用保護具（写真 1-11 参照）に変更した。

対策として、マスクについては、作業内容や作業環境に応じて、直結式電動ファン付き呼吸用保護具（写真1-11参照）を採用した。また、マスク内面のPCB拭き取りで1μg/100cm<sup>2</sup>以下になるように管理し、作業環境濃度が高いGB退室時の脱装には補助者をつけて汚染拡大防止を図った。

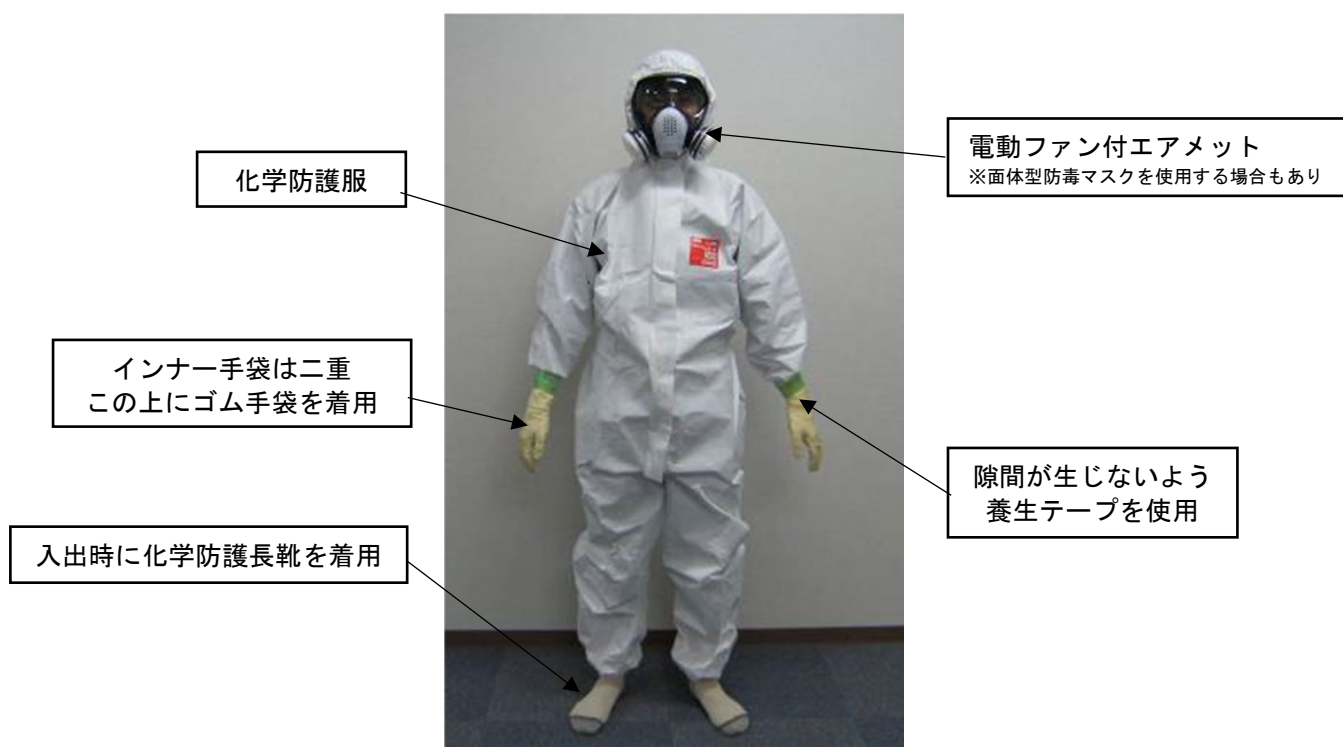
写真 1-12 管理区域レベル3での保護具の例（北海道事業所当初施設）

北海道事業所の当初施設での管理区域レベル3での保護具の例を写真1-12に示す。

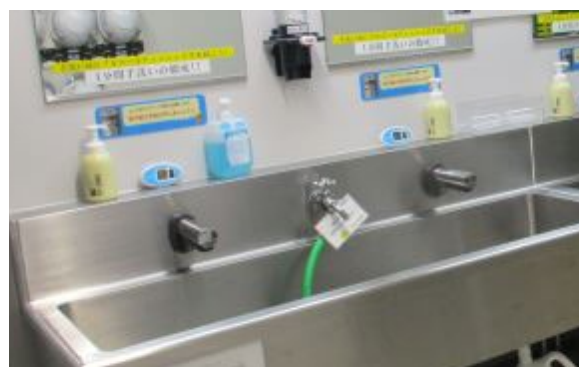
写真 1-13 蛇口からの汚染を防ぐための自動水栓の例（北九州事業所）

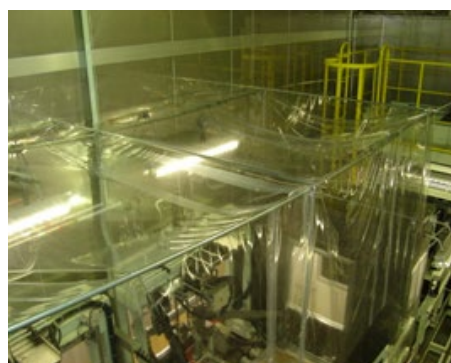
写真 2-1 抜油装置 個別フード

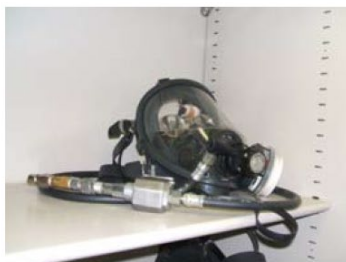
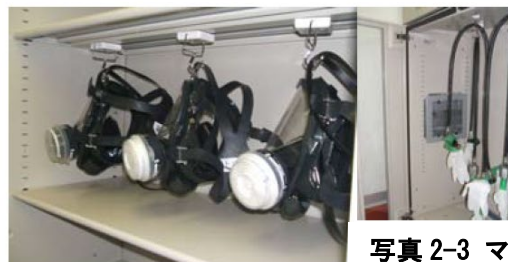
保護具については豊田①②の事例での改善に加え、コンデンサー解体エリアを「特別管理エリア」とし、通常のレベル 3 エリアの保護具に加え、エアラインマスクを装備することとした。マスクについては拭取清掃方法を定め、汚染しにくい保管方法とした。

写真 2-3 マスクの保管方法の変更

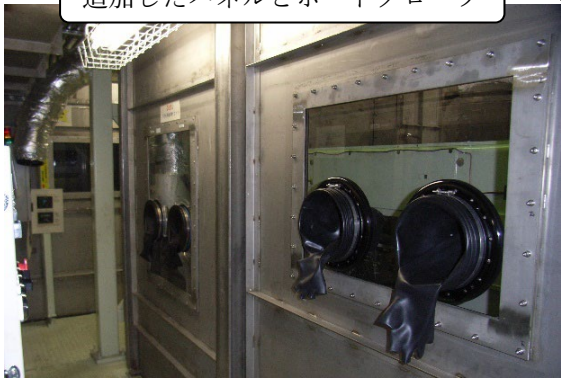
- ・ GB 内の素子裁断不良の際に、素子の移動・撤去作業を GB に入室して行っていたが、GB に新たにパネルとポートグローブを追加し、パネル越しにマジックハンドで外部から除去できるように改善した。
- ・ 裁断素子移動プレート（平長板）に爪状の枠を設置して素子の移動円滑化や落下防止措置をするとともに、裁断刃・裁断まな板の早めの交換を実施した。
- ・ 上記の結果、裁断不良は減少し、またマジックハンド利用によりさらに入室する機会も減少した。

マジックハンド操作状況

(マジックハンドは GB 内に置くこととした)

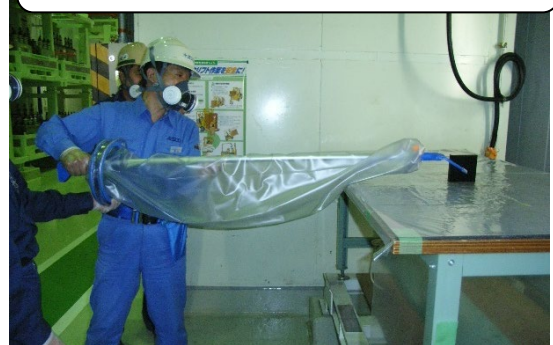
裁断状況

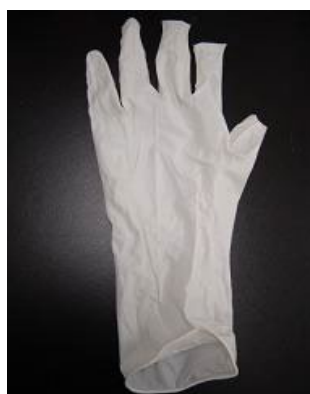
ゴム手袋（アウターゴム手袋、インナーゴム手袋）を通して作業従事者の手に PCB が付着していないかを調査するため透過試験を行った。ゴム手袋については、複数の手袋について透過試験を行った。併せて、ポートグローブの交換基準を見直すため同様の透過試験を行った。

その結果と他の事業所で実施の透過試験結果等も踏まえて、ゴム手袋についてはニトリル系の商品を使用することとした。ポートグローブについては、使用箇所に応じて 5 日又は 10 日で交換することとした。

採用したゴム手袋  
(PCB 接液 10 分後)

写真 2-5 ゴム手袋透過試験

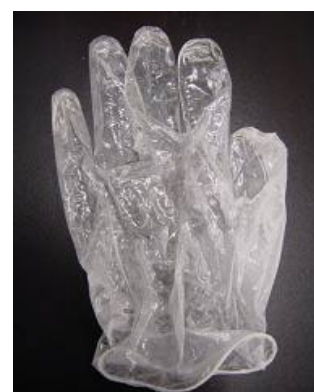
不採用のゴム手袋  
(PCB 接液 10 分後)

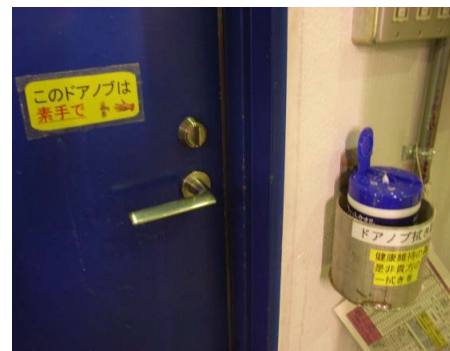
ドアノブの汚染、ドアノブからの 2 次汚染を防止するため、ドア脇にはアルコールティッシュを置き適宜ドアノブの清掃をするとともに、管理区域から脱着場に入る際のドアノブは素手で触る（作業場間のドアノブはインナーゴム手袋で触る）よう現場表示をした。また、併せて脱着場内の水道止水栓（ひねりタイプ）を測定したところ  $0.3 \sim 3 \mu\text{g}/100\text{cm}^2$  の PCB 濃度が測定されたため自動止水栓に変更した。

その後、さらに変更し、脱着場に入る際のドアノブは 写真 2-6 ドア部での表示とドアノブ拭き二重のインナーゴム手袋（管理区域内ではインナー手袋を二重に着用）のうち、外側の手袋を外した上で、アルコールティッシュで触ることとした。

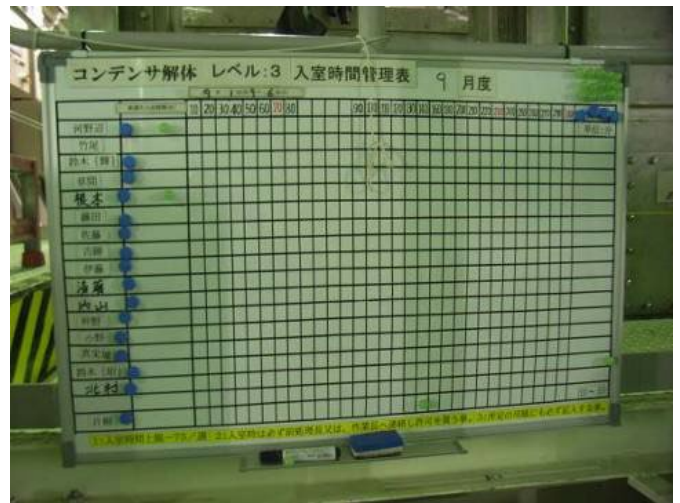
写真 2-7 コンデンサーGB 前の入室管理ボード

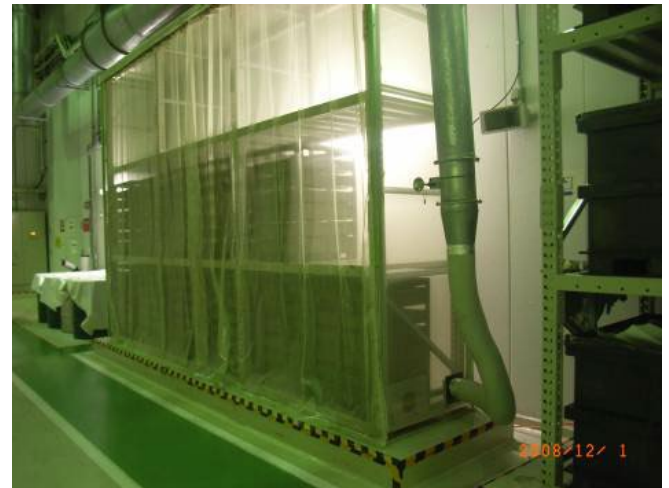
コンデンサー解体室は  $0.01\text{mg}/\text{m}^3$  を超えることがあったことから、コンデンサー容器予備洗浄において、予備洗浄液の交換頻度増加、搬送時の液垂対策として洗浄槽底を傾斜化し液切れをやすくしたほか、搬送時に液垂パンを敷設した。次工程まで待機する部材の置場については囲いを設け局所排気設備を設置することとした。

写真 2-8 コンデンサー解体・部材置棚

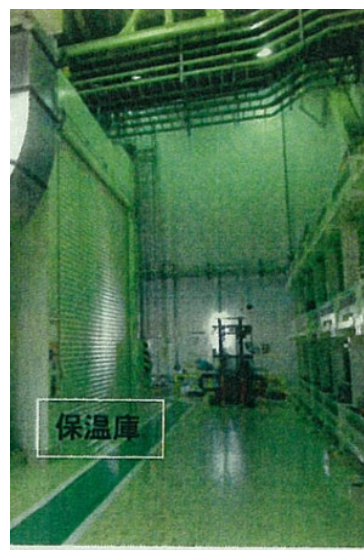
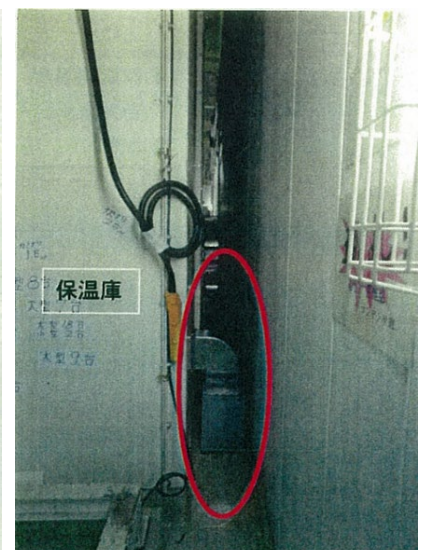
また、コンデンサー液を抜油しやすくするためのコンデンサー保温庫（ $40^\circ\text{C}$ で保管）が保管庫内にあり、保温庫のシャッター開時にその熱気が保管庫内に流れていたことから、保温庫に排気ダクトを設置し、保温庫からの排気の流れを制御した。

写真 2-9 保温庫と保温庫裏の排気ダクト

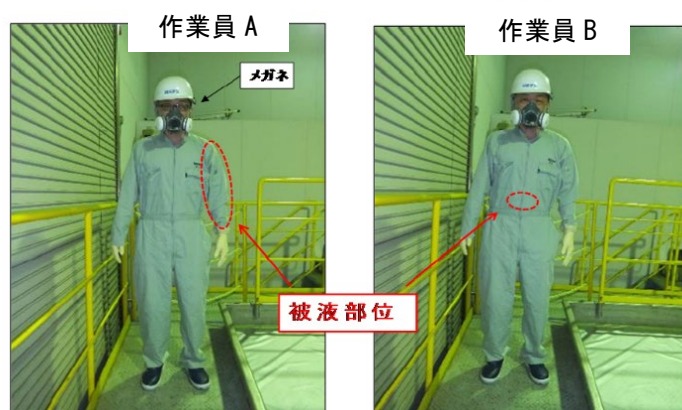
2018 年 7 月 27 日に当初施設前室 A(一般管理区域)において、搬入された車載変圧器の受入検査作業中に緩みのあったドレン抜用フランジから PCB 含有油 (PCB 濃度 72.5%) が吹き出し、運転会社作業員 2 名 (作業員 A (北海道①)、作業員 B) が作業服の上から被液する事象が発生した。

写真 2-10 被液箇所

着用していた作業服・保護具および被液部位を写真 2-10 に示す。
