受入・分別施設（大熊②工区、第1期）における 空間線量率の測定地点（連続測定）

受入・分別施設（大熊②工区、第1期）における 空間線量率の測定結果（連続測定）

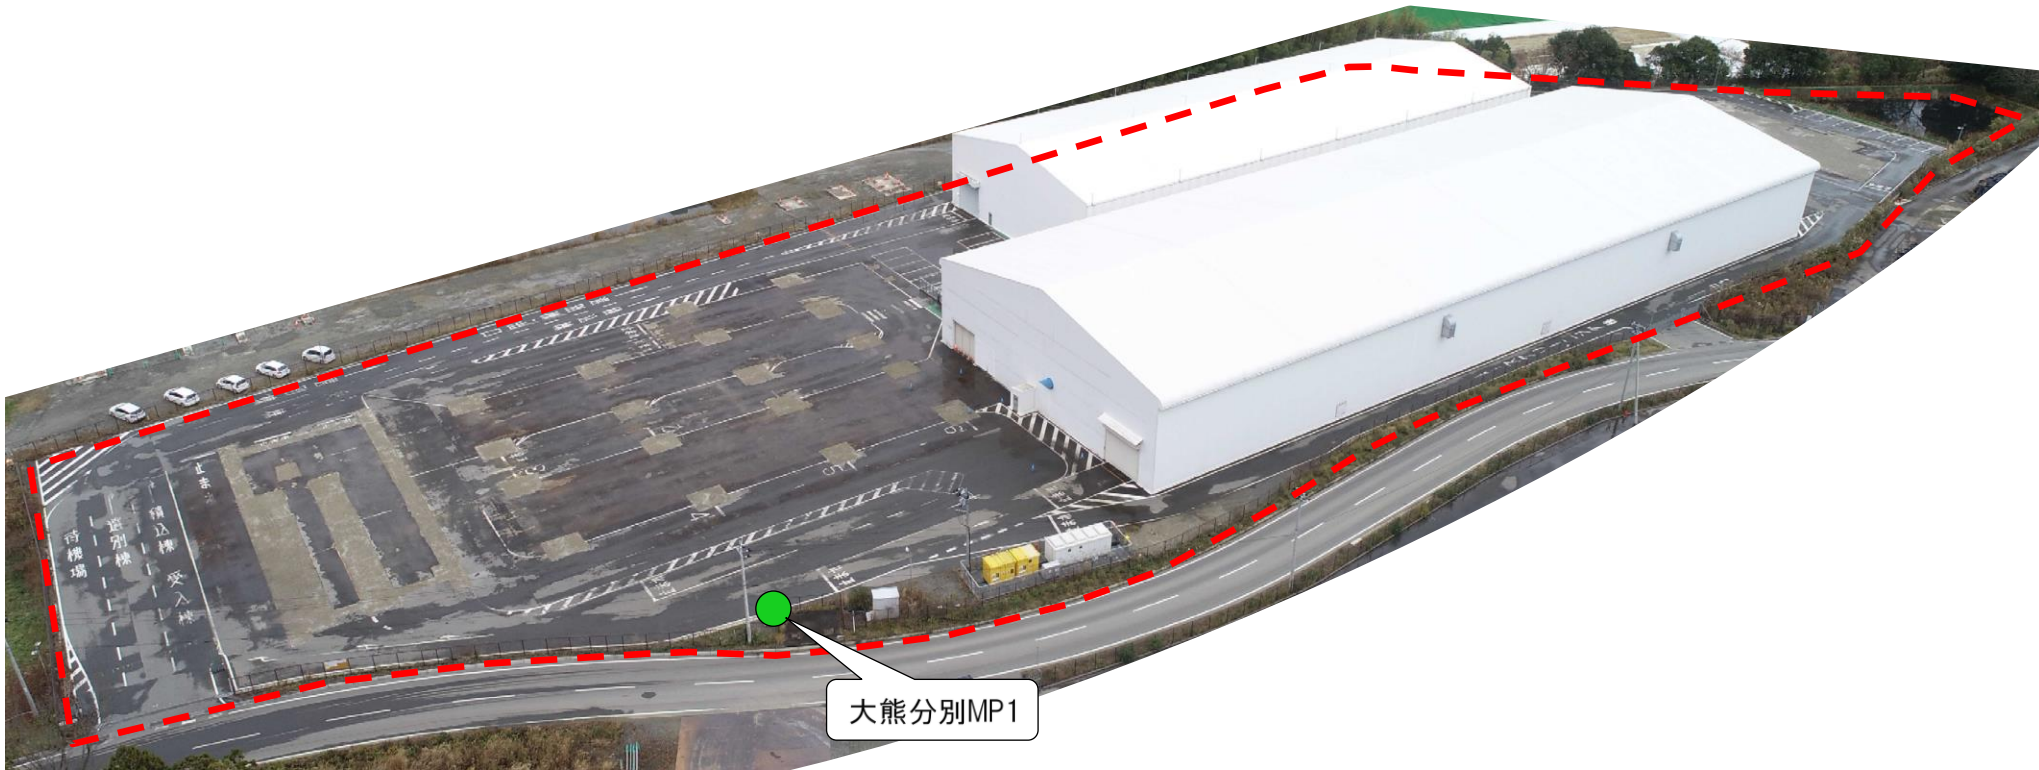
【凡例】空間線量率測定地点

● リアルタイムデータ自動送信

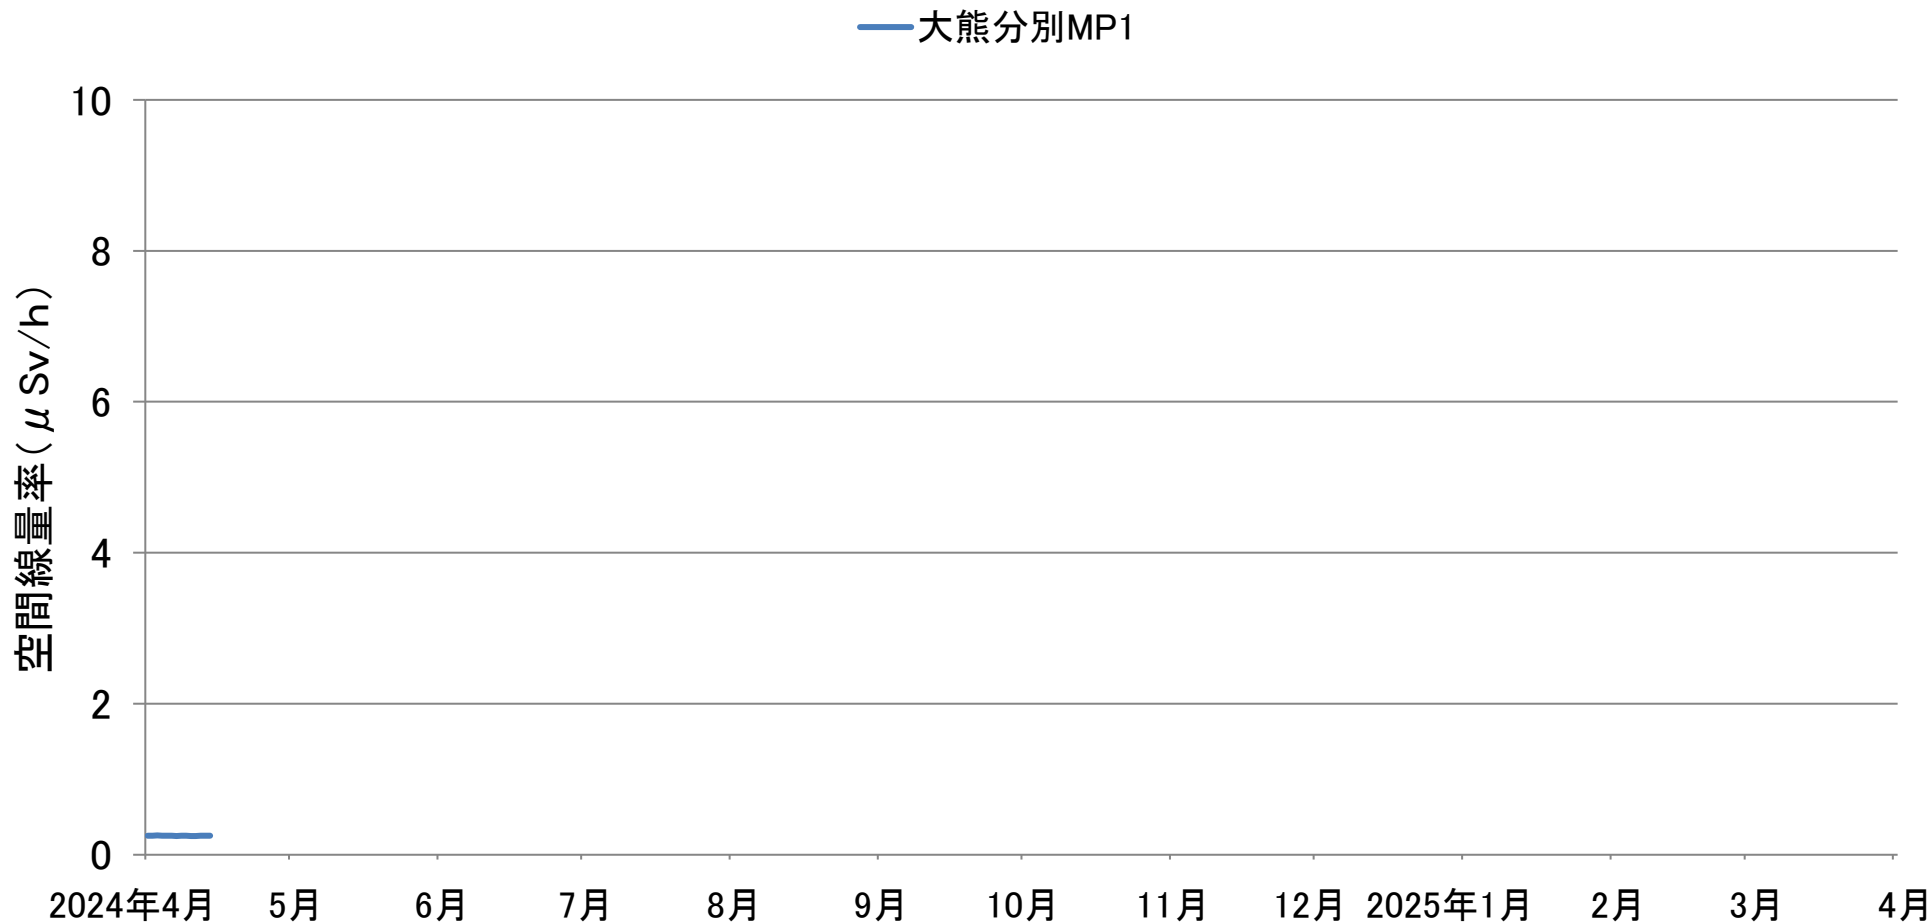
○空間線量率は、降雨による変動が見られたが、通常の変動の範囲内で推移している。

受入・分別施設(大熊②工区、第1期)境界における空間線量率の推移(連続測定)
(2024年4月1日 ~ 4月14日)
