受入・分別施設（大熊②工区、第2期）における 空間線量率の測定地点（連続測定）

受入・分別施設（大熊②工区、第2期）における 空間線量率の測定結果（連続測定）

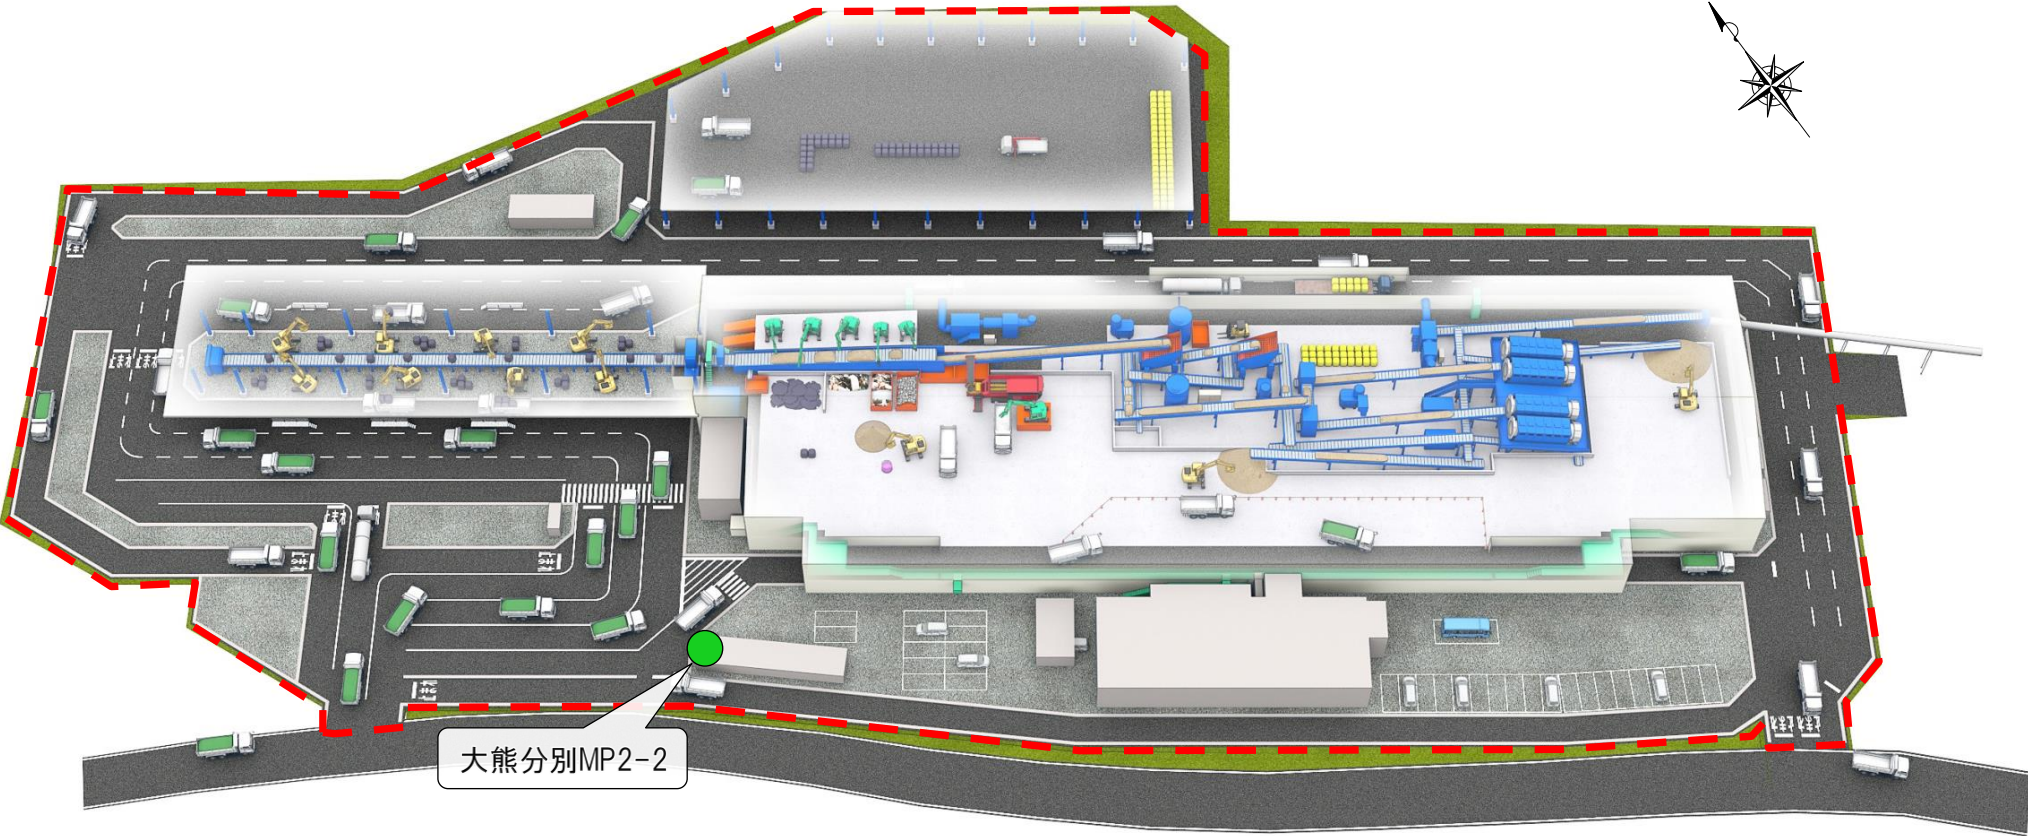
大熊分別MP2-2

【凡例】空間線量率測定地点
● リアルタイムデータ自動送信

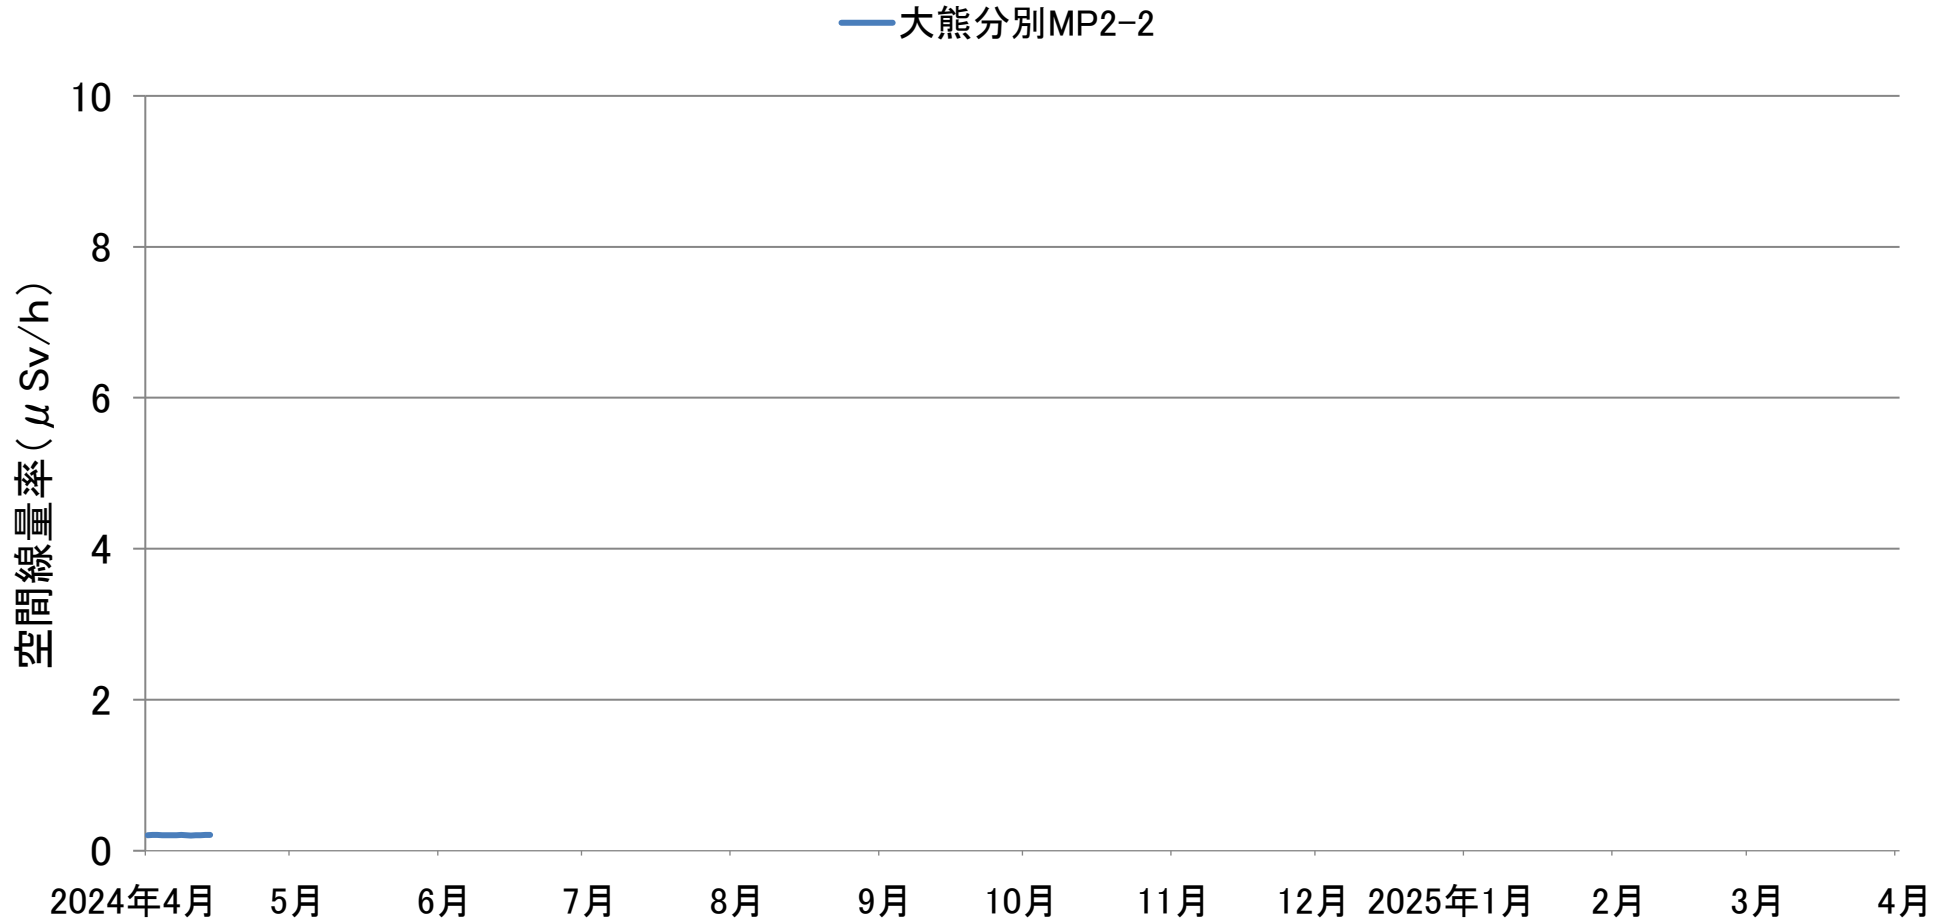
○空間線量率は、降雨による変動が見られたが、通常の変動の範囲内で推移している。

受入・分別施設（大熊②工区、第2期）境界における空間線量率の推移（連続測定）
（2024年4月1日～4月14日）
