## JESCO 処理施設の解体撤去の進捗状況

## 1. 全体概要

## 1) JESCO 施設の解体撤去の進捗概況

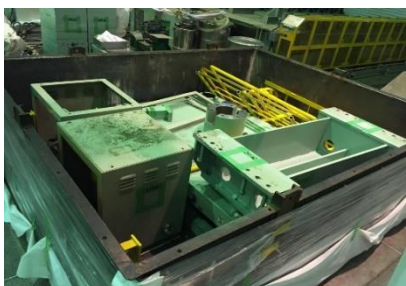
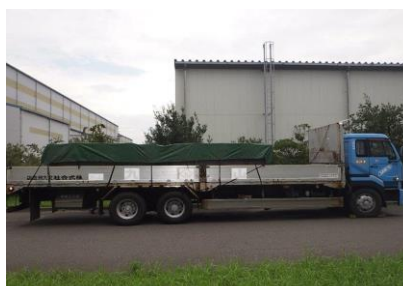
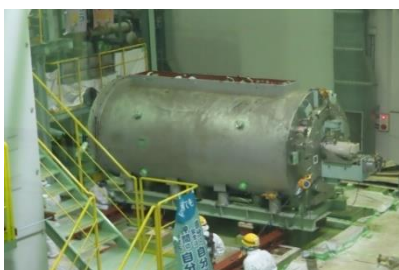
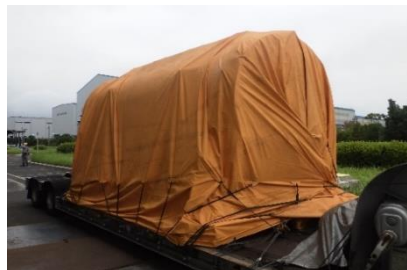
図 5 無害化処理認定施設への払出し

無害化処理認定施設へは、小型機器や切断部品等を容器（鉄箱）に格納して払出した。また、大型の VTR 炉やタンク類は切断せずにそのままの形状でシート等で梱包して払出した（図 5）。

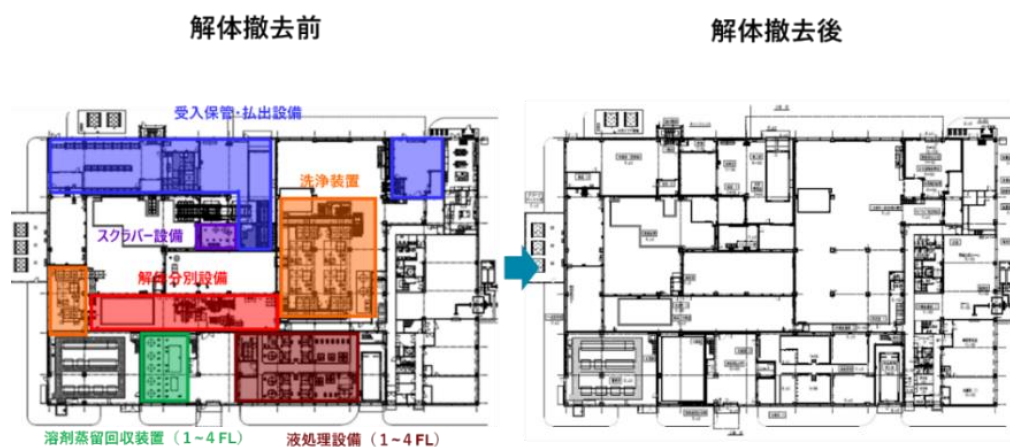
図 7 対象設備(解体撤去の前・後)

主な工事対象設備は、受入保管・払出設備、洗浄装置、スクラバー設備、解体分別設備、溶剤蒸留回収装置、液処理設備の合計 1,080 t である。これらの設備は、建設設備・換気空調設備・受電設備を除く施設内のほとんどの設備となる（表 11、図 7）。

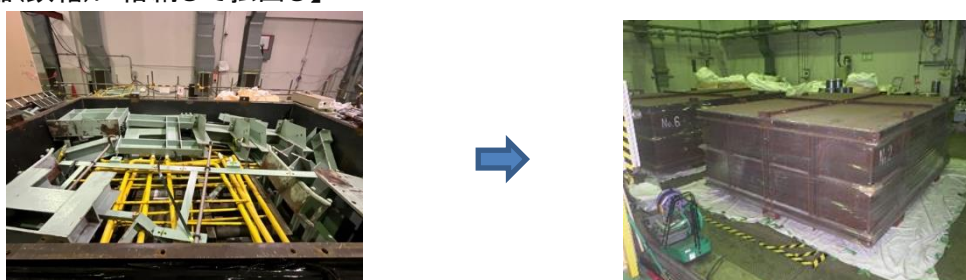
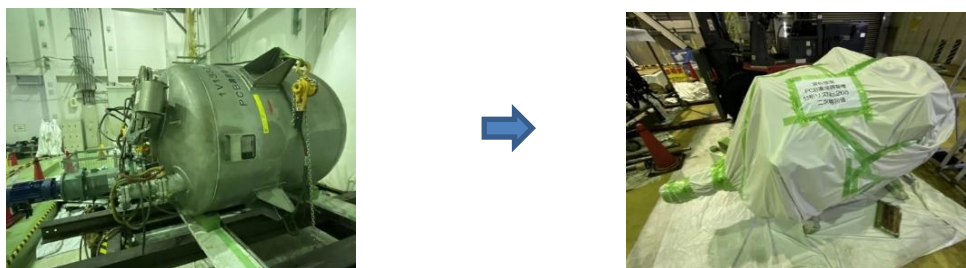
図 9 無害化処理等認定施設への払出し

搬出方法としては、大型のタンク類は有姿で 2 重梱包にし、鉄骨や架構は鉄箱に格納して、無害化処理認定施設へ払出しを行った（図 9）。

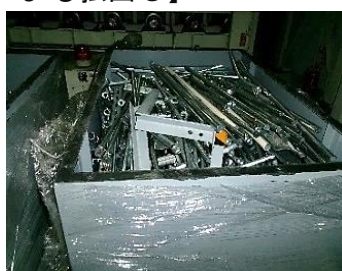
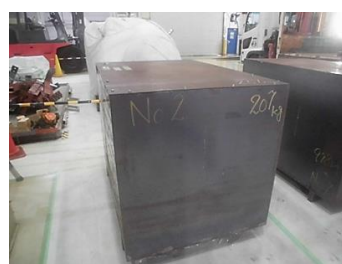
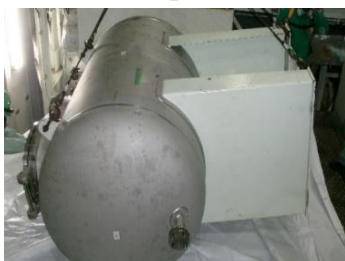
図 23 無害化処理認定施設への払出しの状況

無害化処理認定施設への払出しとして、タンク類は有姿で、鉄骨・架構類は切断してシートで二重梱包、小物は鉄箱に格納して払出した（図 23）。

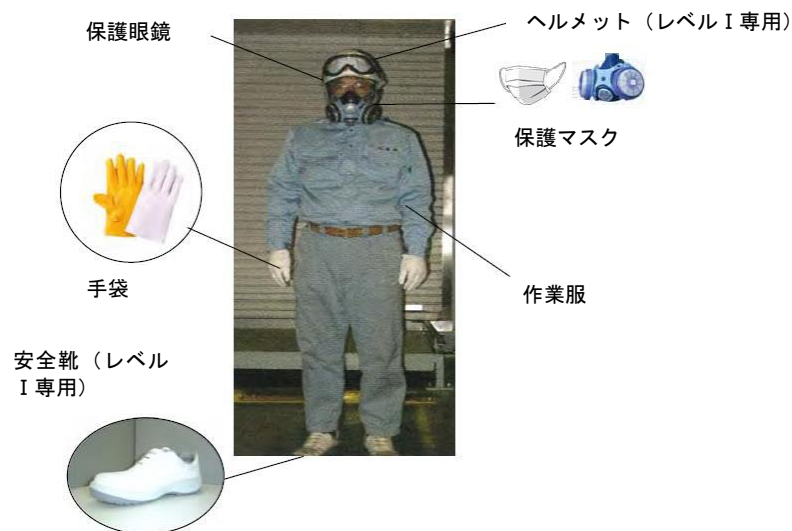
図3 解体撤去管理レベルⅠの保護具の例

作業服を着用し、適正な保護マスクを着用する（図3）。

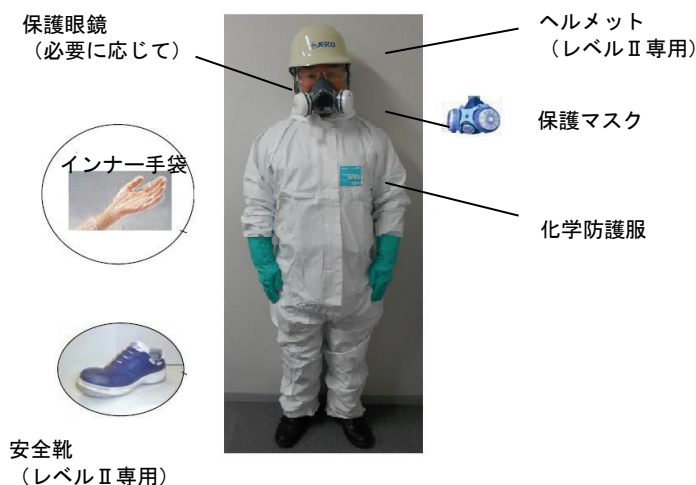
図4 解体撤去管理レベルⅡの保護具の例

作業服を着用し、適正な保護マスク（防毒の機能も考慮したフィルター及び吸収缶の選択、交換を含む。）及びレベルⅡ専用手袋を着用する。また、液状のPCBが作業服に付着する可能性がある場合、PCBに対する耐透過性能を有する化学防護服を装備する（図4）。

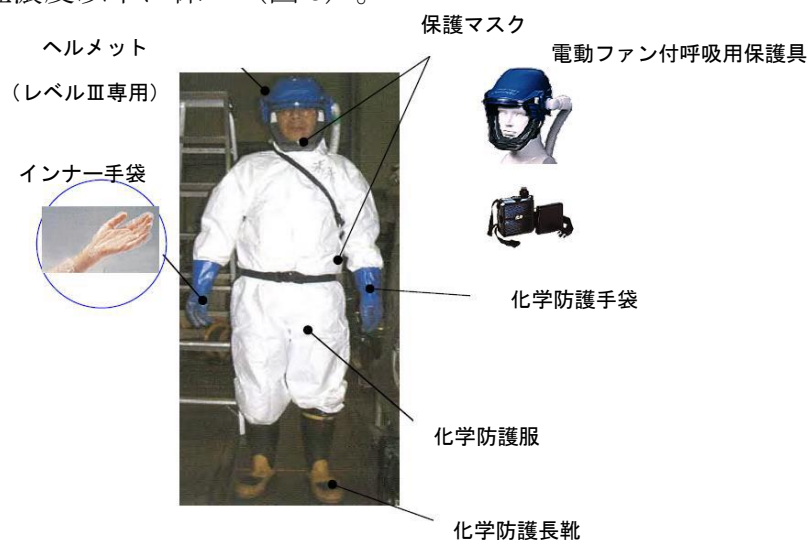
図5 解体撤去管理レベルⅢの保護具の例

PCBが作業者に付着する可能性があるため、PCBに対する耐透過性能を有する化学防護服・手袋・長靴を装備する。作業環境濃度が管理濃度を超える場合、適正な保護マスク（防毒の機能も考慮したフィルター及び吸収缶の選択、交換を含む。）を使用し、指定防護係数により算出される保護マスク内の濃度（吸気中の濃度）を管理濃度以下に保つ（図5）。
