## 受入・分別施設(大熊①工区)における空間線量率の測定地点(連続測定)

## 受入・分別施設(大熊①工区)における空間線量率の測定結果(連続測定)

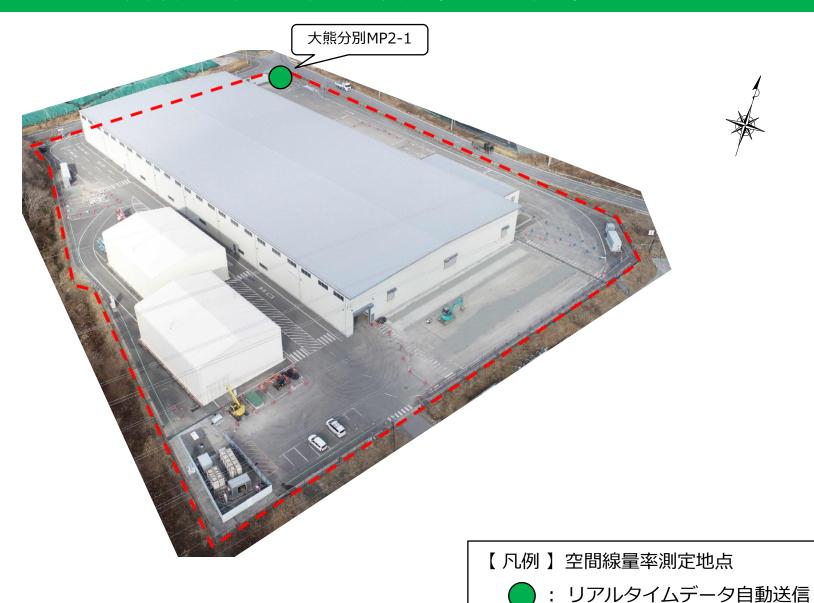
★:施設の位置

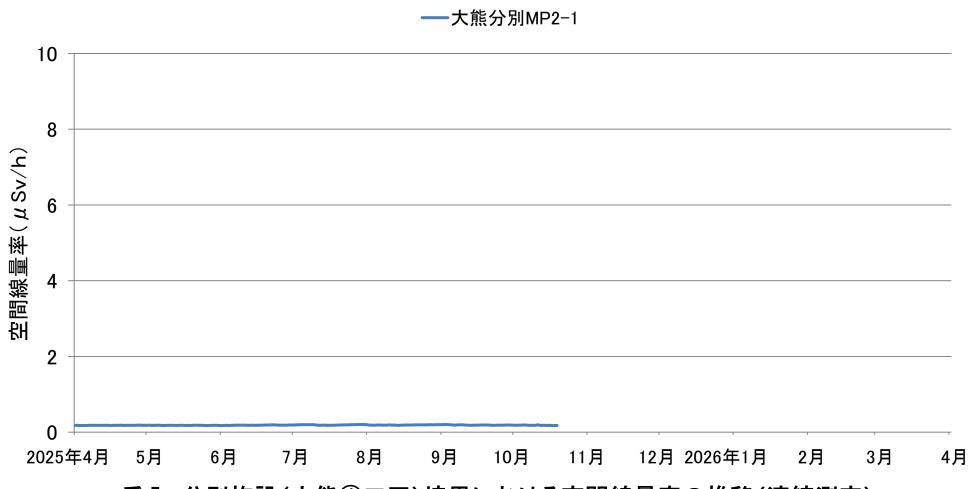
〇空間線量率は、降雨による変動が見られたが、通常の変動の範囲内で推移している。

受入・分別施設(大熊①工区)境界における空間線量率の推移(連続測定) (2025年4月1日 ~ 10月19日)
