## 令和7年3月～10月のJESCO処理施設の解体撤去工事の進捗状況

### 1. 全体概要

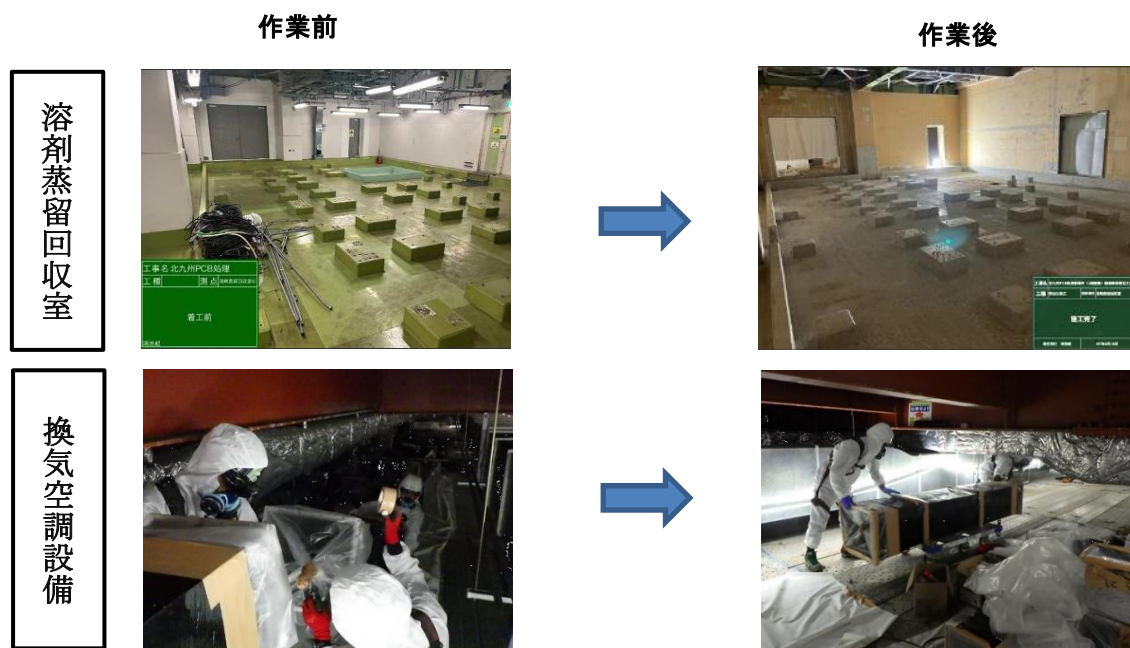
図 4 PCB 除去分別作業前後の状況（次頁に続く）

床については、PCB が付着したおそれのある表面のエポキシ樹脂塗膜も含めてはつりを実施し、エポキシ樹脂塗膜が取り除かれた状態とした。壁や天井についても表面のケイ酸カルシウム板を取り除いた状態とした。換気空調設備は段階的に停止し撤去している（図 4）。

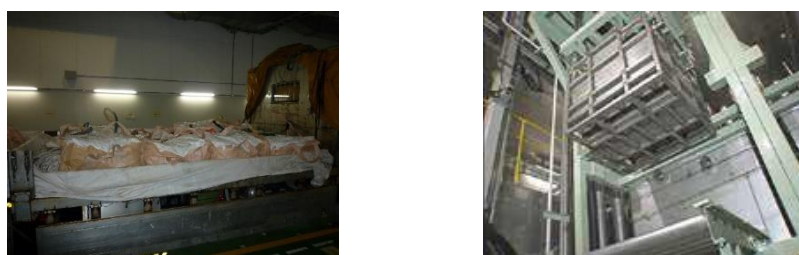
図 14 コンデンサー自動解体ラインの解体撤去物の処理状況  
（左：低濃度払出し状況、右：真空超音波洗浄処理（洗いかご））

コンデンサー自動解体ラインの解体撤去物のうち、豊田事業所内の真空超音波洗浄設備で洗浄し、卒業判定基準以下としたもの（80 t）は有価物として売却した。また、非金属等低濃度 PCB が残っているもの（2 t）は、無害化処理施設等に処理を委託した（表 15、図 14）。
