令和7年3月～10月のJESCO処理施設の解体撤去工事の進捗状況

1. 全体概要

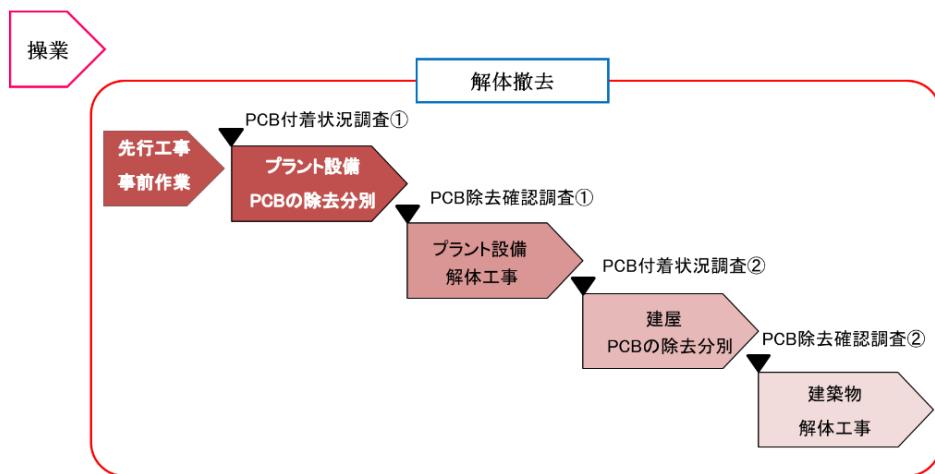
図1 基本的な解体撤去工事の流れ

JESCO 施設の解体撤去工事は、「PCB 廃棄物処理施設の解体撤去にあたっての基本方針」及び「解体撤去実施マニュアル（共通編）」等に従い、事前の洗浄や PCB 付着状況調査、PCB 除去分別等を実施・確認の上、段階的に解体撤去を実施していく（図 1）。具体的には、解体撤去工事はプラント設備と建屋に分けて実施する。また、PCB 除去分別前に、PCB 付着状況を調査し、除去分別後には、PCB 除去確認調査を行い、濃度が下がったことを確認する。

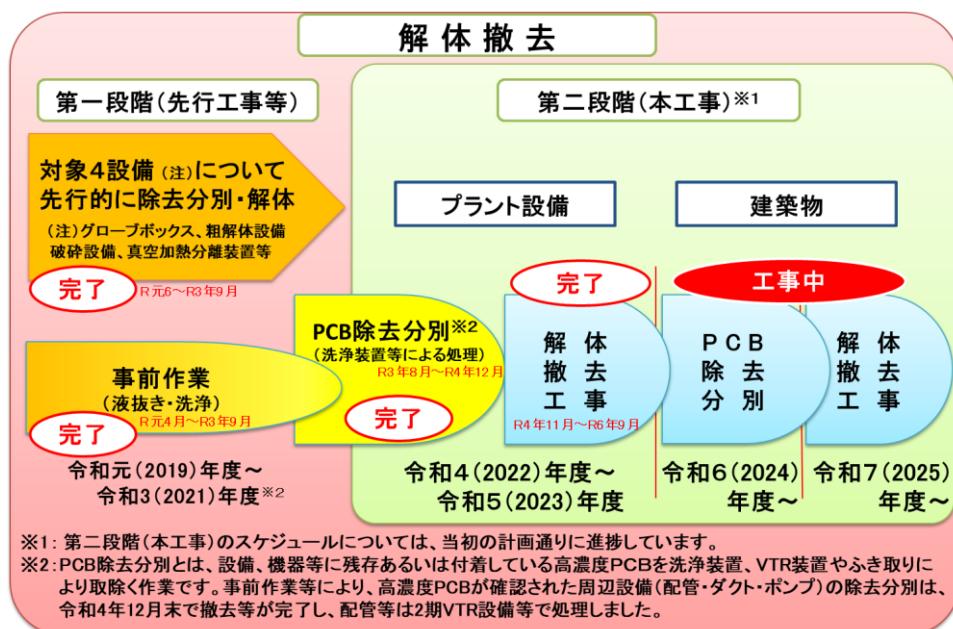
図2【北九州1期】解体撤去スケジュール

北九州事業所1期施設は、他の事業所に先駆けて、平成30年度に高濃度PCB廃棄物の受け入れ、処理を終了した。このため、JESCOとして最初に解体撤去を始めた施設であり、令和元年度から令和3年度に、液抜き・洗浄といった事前作業を行う中で、4設備について先行的なPCBの除去分別、解体撤去を実施した。令和4年度から令和5年度には、プラント設備の解体撤去工事を実施した。現在、令和6年7月より建築物のPCBの除去分別を実施している。今後、令和8年1月頃より建築物の解体撤去工事を開始する予定である(図2)。

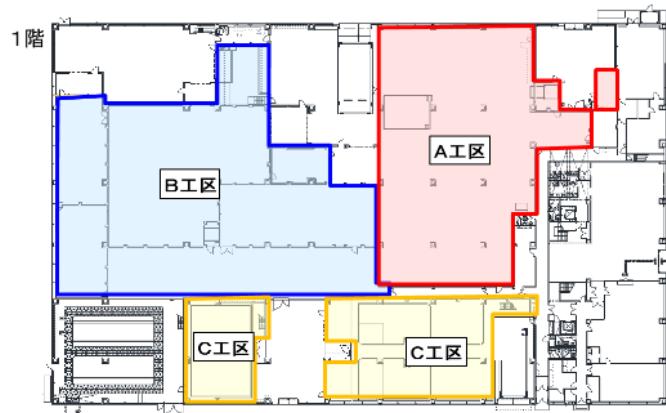
図3 建築物におけるPCB除去分別作業の対象

1期施設内をA～Cの3工区に分け、令和6年4月から令和7年度上期にかけて、既存の換気空調設備により建屋内を負圧に維持した状態で、PCBの付着が確認された床や壁等を対象にPCBがない状況（建築物の解体撤去の該当性判断基準以下）まで取り除く予定である（図3）。また、それぞれPCBの付着濃度が高い順に、床から壁、天井の順に実施する。

A工区：二次洗浄室・含浸／非含浸詰替え室

B工区：グローブボックス（GB）室・一次洗浄室・粗解体室・解体分別室
・破碎室・スクラバー室・検査室

C工区：液処理室・溶剤蒸留回収

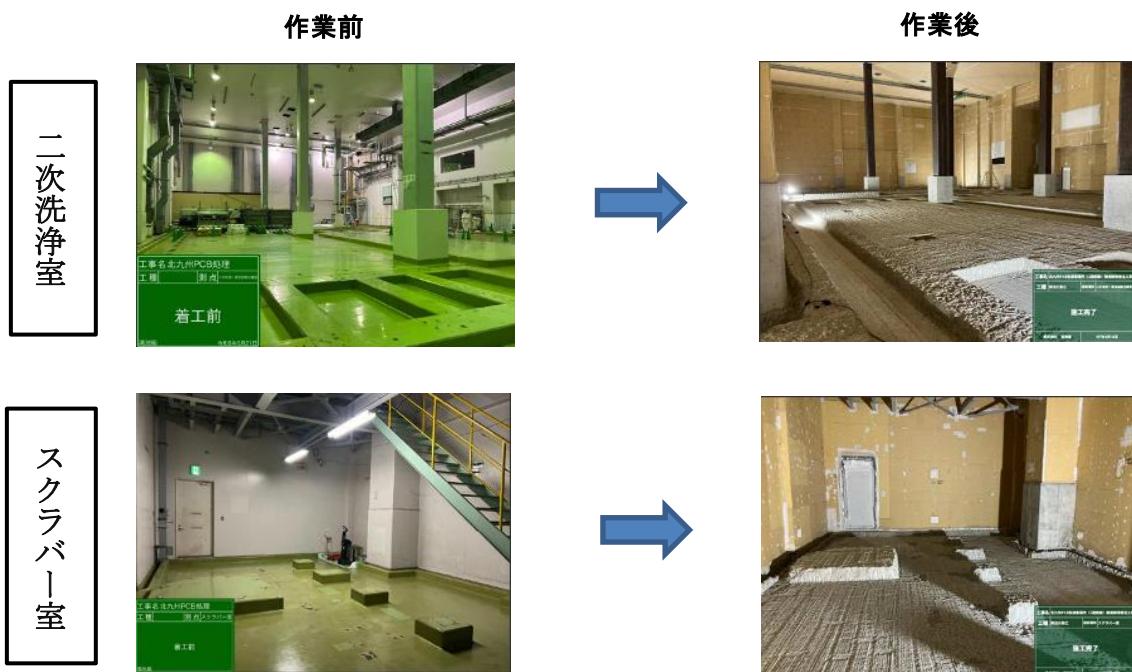
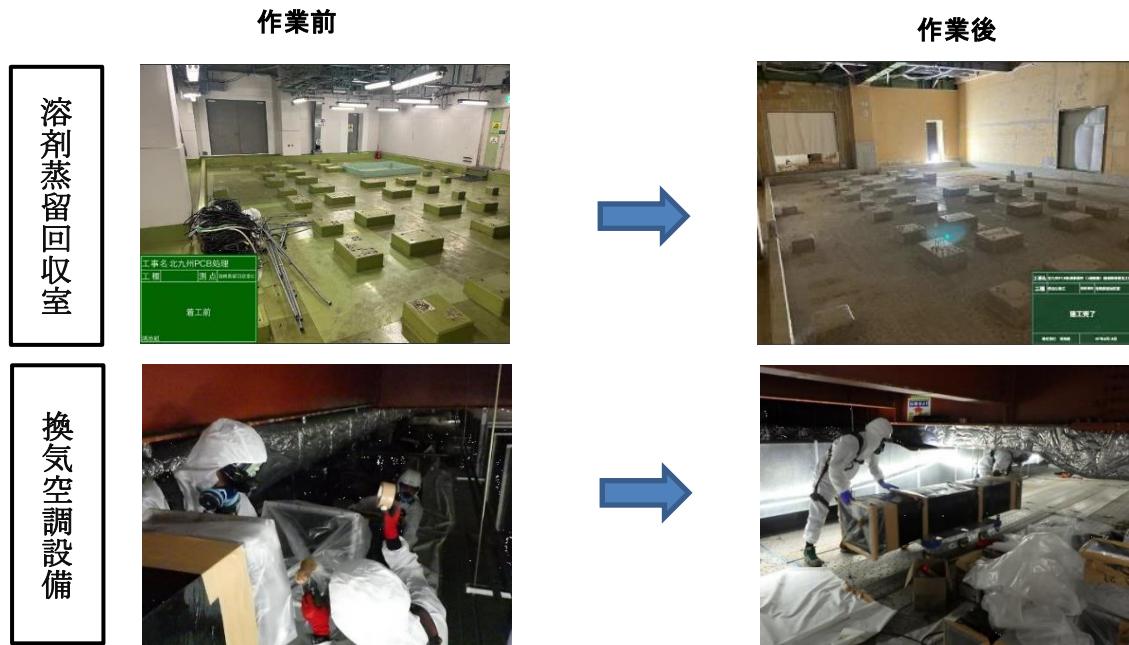
図 4 PCB 除去分別作業前後の状況(次頁に続く)

床については、PCB が付着したおそれのある表面のエポキシ樹脂塗膜も含めてはつりを実施し、エポキシ樹脂塗膜が取り除かれた状態とした。壁や天井についても表面のケイ酸カルシウム板を取り除いた状態とした。換気空調設備は段階的に停止し撤去している (図 4)。

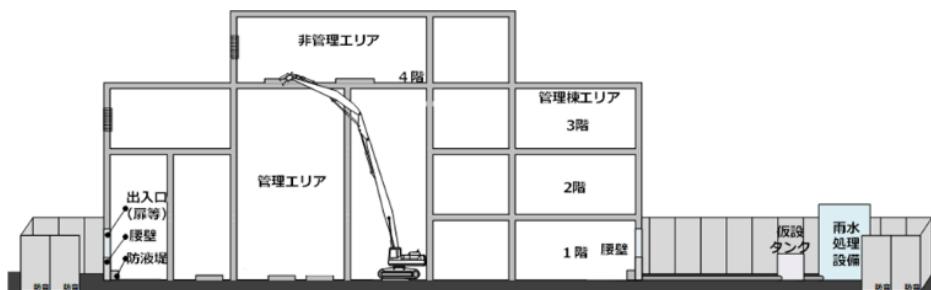
図5 解体撤去工事のイメージ

解体撤去工事は、PCBが十分に除去分別されていることから、負圧管理を行わず、地表面より上の建屋（壁、柱、天井等）を一般の建屋解体撤去同様の工事として、重機等を用いて実施する予定である（図5）。

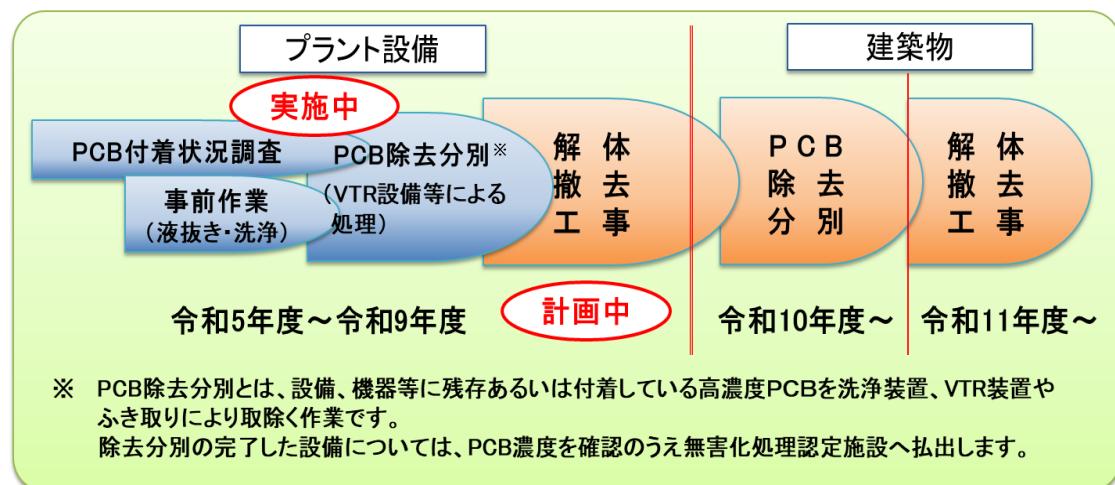
図 7 【北九州 2 期】解体撤去スケジュール

北九州事業所 2 期施設は、令和 5 年度まで高濃度 PCB 廃棄物の受け入れ、処理を行ってきた。2 期施設のプラント設備の解体撤去は、高濃度 PCB の付着が確認されず、PCB の除去分別の対象とならない設備から順次、解体撤去を進めている。2 期施設は 1 期施設よりも規模が大きく、同時期に PCB の除去分別をしている設備と、解体撤去工事を行う設備が存在しうることから、真空加熱分離装置 (VTR) とプラズマ設備を除くプラント設備を第 1 段階として実施する。

VTR 稼働停止後、除去分別を行いプラズマ設備と一緒に第 2 段階のプラント設備の解体撤去工事を行う。

令和 5 年より事前作業、PCB の除去分別を行っている。また、建築物の解体撤去は、令和 10 年度以降に行う予定である（図 7）。

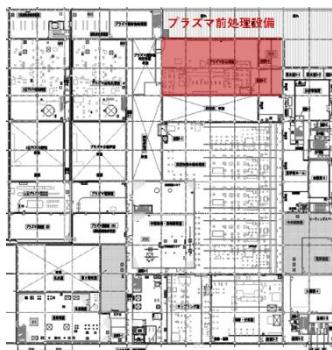
図 8 対象設備(プラズマ前処理設備)

北九州 2 期施設では、プラズマ前処理設備を対象に令和 7 年 8 月から令和 8 年 1 月にかけて実施している。（表 9、図 8）

プラズマ前処理設備の PCB 付着状況は 5 未満～410 $\mu\text{g}/100 \text{cm}^2$ で、解体工事着手基準を下回っていた。また、作業環境濃度が $10 \mu\text{g}/\text{m}^3$ 以下であったことから解体撤去管理レベル II とした。

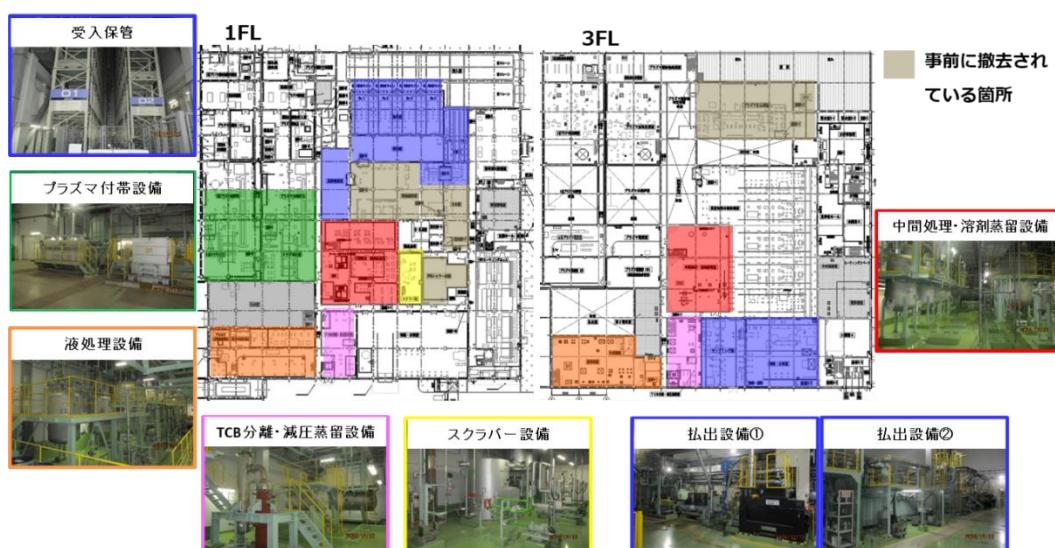
図 9 対象設備

主な工事対象設備は、受入保管・払出設備、中間処理・溶剤蒸留設備、液処理設備、TCB 分離・減圧蒸留設備、プラズマ付帯設備、スクラバー設備で、対象設備の合計重量は約 1,100t になる（表 11、図 9）。

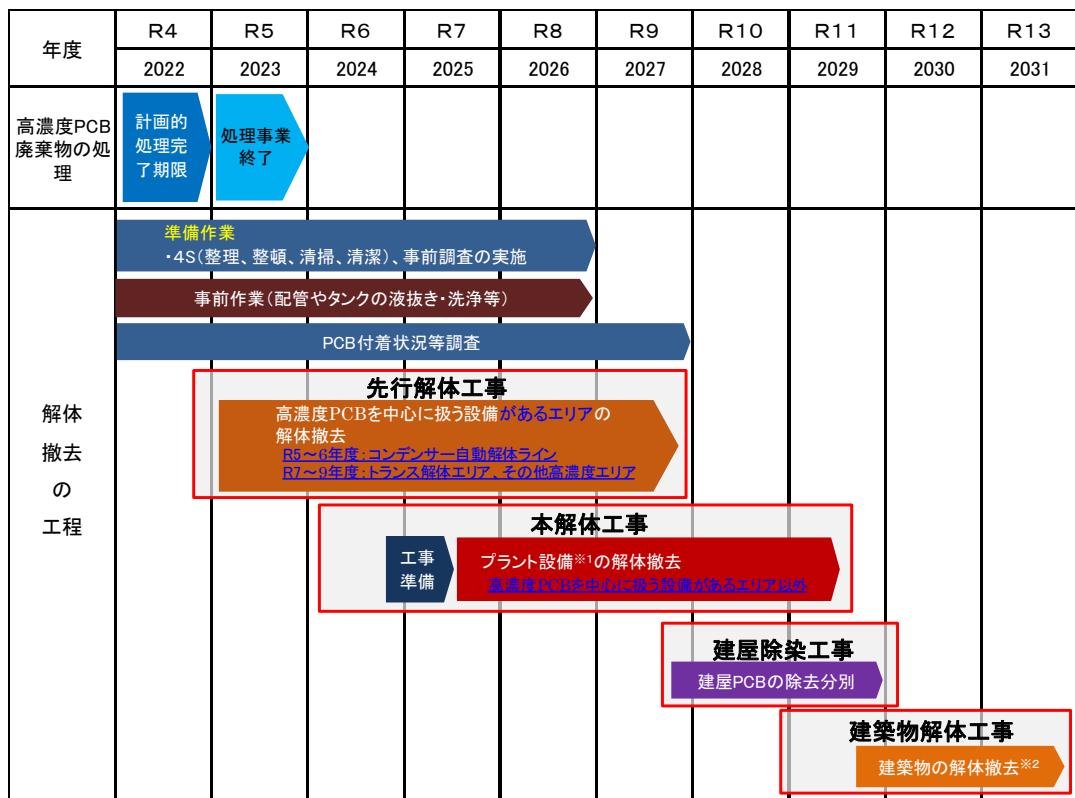
図 10 【豊田】解体撤去スケジュール

豊田事業所では、令和5年度より、プラント設備の先行解体として高濃度PCBを中心に扱う設備があるエリアの解体撤去を行う計画とし、まずコンデンサー自動解体ラインの解体撤去工事を実施し、令和6年7月に完了した。さらにトランク解体エリア等のその他高濃度エリアの解体撤去を令和7年度から令和9年度にかけて実施する計画としている。これら先行解体工事以外のプラント設備の本解体工事は令和7年度以降より実施する予定である。また、建築物の解体撤去については令和11年度以降に行う予定である（図10）。

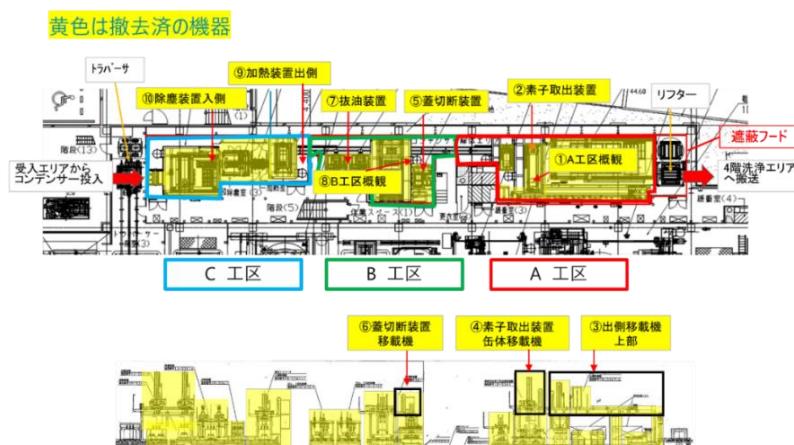
図 11 対象設備(コンデンサー自動解体ライン)

当該ラインは、人が常時入ることを想定していないため機器の間が狭く、遮蔽フードで密閉されており作業環境中のPCB濃度が高い(10 µg/m³以上)ことが特徴である。作業者が事前に拭き取りなどのPCBの除去分別作業を行うことが困

豊田事業所では、コンデンサー自動解体ラインを対象に、令和 5 年 4 月から令和 6 年 7 月にかけて先行解体撤去工事を行った（表 13 及び図 11）。

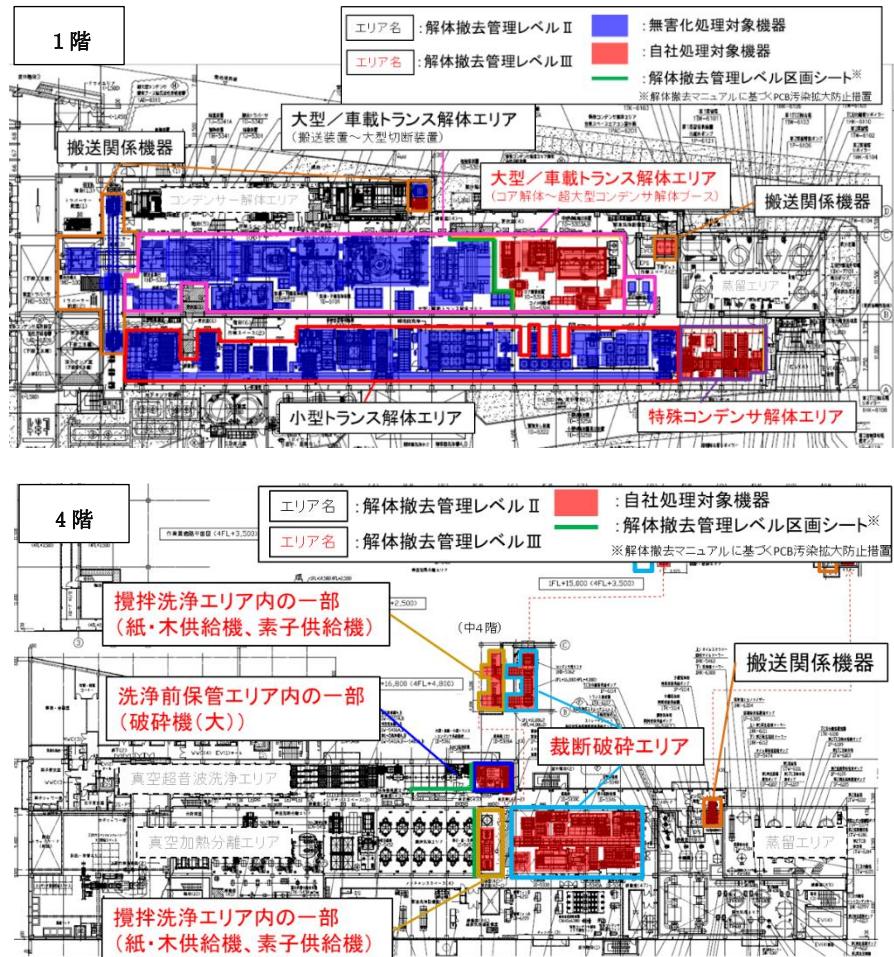
図 12 対象設備(高濃度 PCB 取扱エリア等)

また、高濃度 PCB 取扱エリア等を対象に、令和 8 年 1 月から令和 9 年 10 月にかけて先行解体撤去工事を行う予定である（表 13 及び図 12）。

高濃度 PCB 取扱エリア等では、超大型コンデンサブース及び特殊コンデンサ一解体エリア、裁断・破碎エリア、攪拌洗浄エリアの一部については、付着レベルが拭き取り試験で $1,000\mu\text{g} / 100\text{ cm}^2$ 超の高濃度 PCB 付着レベルが存在することに加え、作業環境濃度も $10\mu\text{g}/\text{m}^3$ を超えている箇所や除去分別ができない状況であることから、「a 目的」にも記載の通り、解体撤去実施マニュアルに基づき、解体撤去管理レベルIIIとする。また、その他の大型/車載トランス解体エリア及び小型トランス解体エリア等については、付着状況が $0.1\sim840\mu\text{g}/100\text{ cm}^2$ で $1,000\mu\text{g} / 100\text{ cm}^2$ を下回り、作業環境濃度が $1.4\sim8.9\mu\text{g}/\text{m}^3$ で $10\mu\text{g}/\text{m}^3$ 以下であったことから解体撤去管理レベルIIとする。

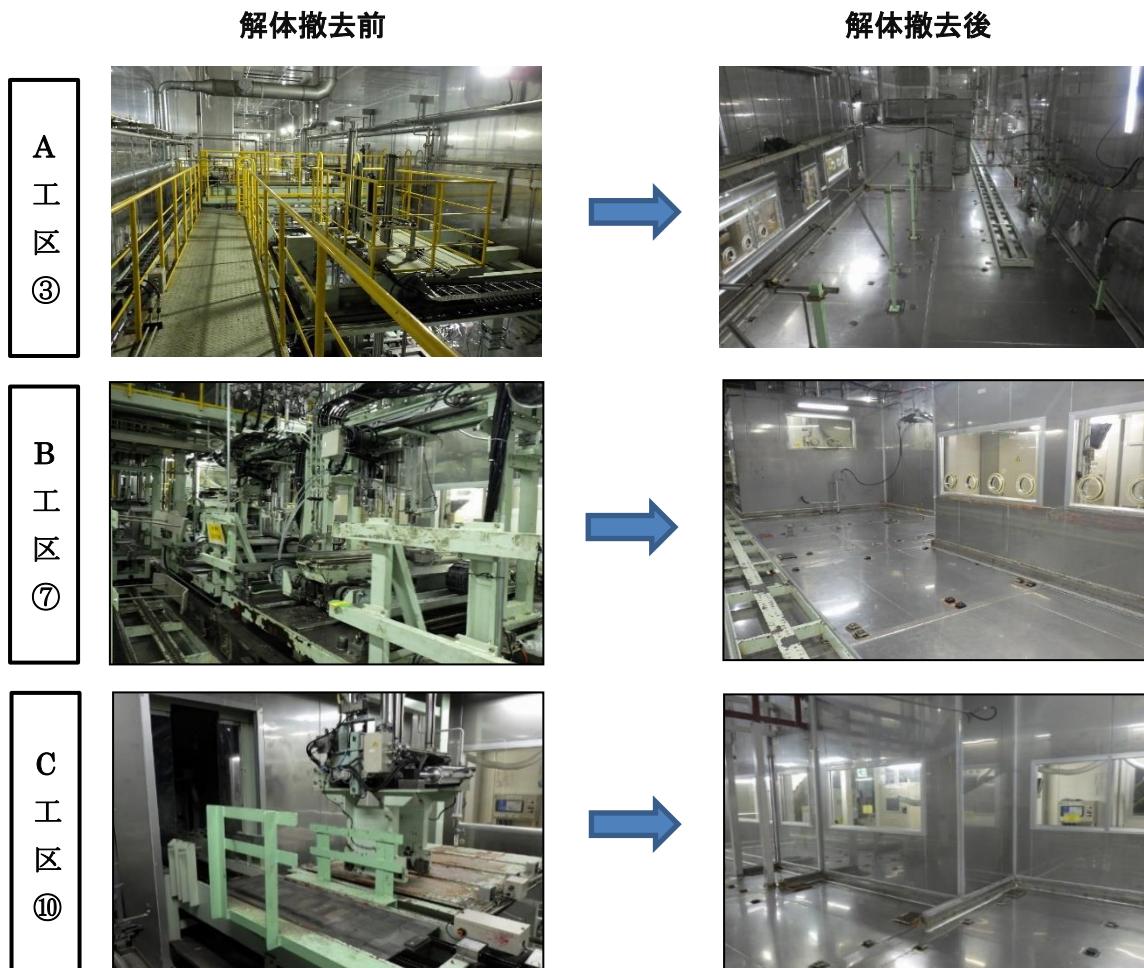
図 13 解体撤去工事前後の状況

コンデンサー自動解体ラインの解体撤去前後の状況は図 13 の通りである。各工区の機器、設備、デッキ等を無事に撤去した。(写真的マル数字は図 11 の機器等の番号を示す。)

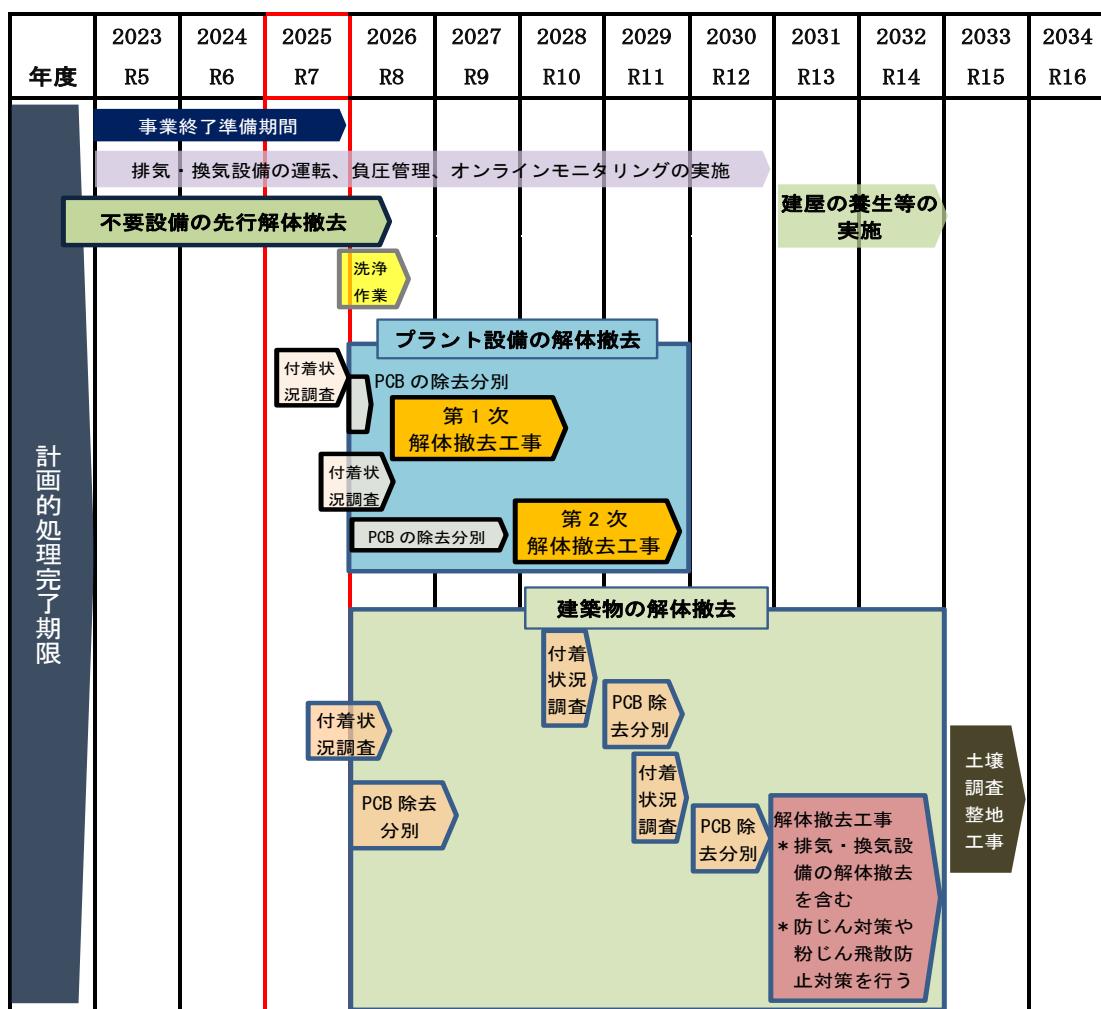
図15 東京事業所における解体撤去スケジュール

東京事業所では対象6不要設備の先行解体撤去を令和5年度より進めており、令和7年4月までにリン含有PCB油前処理設備及び廃粉末活性炭スラリー化設備の解体撤去工事を完了した。令和7年度から8年度にかけて、残る4設備について解体撤去工事を実施していく予定としている。令和7年11月時点において、安定器等処理設備では解体撤去工事を実施中、コンデンサー解体設備及び鉄心コイル破碎・分別設備ではPCBの除去分別作業を終了し、解体撤去工事の発注手続き中である。除染室の抜油・排気処理設備については、最終のコンデンサー等の処理を終了後に不要設備となり、令和8年2月以降に洗浄作業を開始する予定である。

プラント設備の解体撤去については、令和8年度より行う予定である。また、建築物の解体撤去については、令和13年度以降に実施する予定である(図15)。

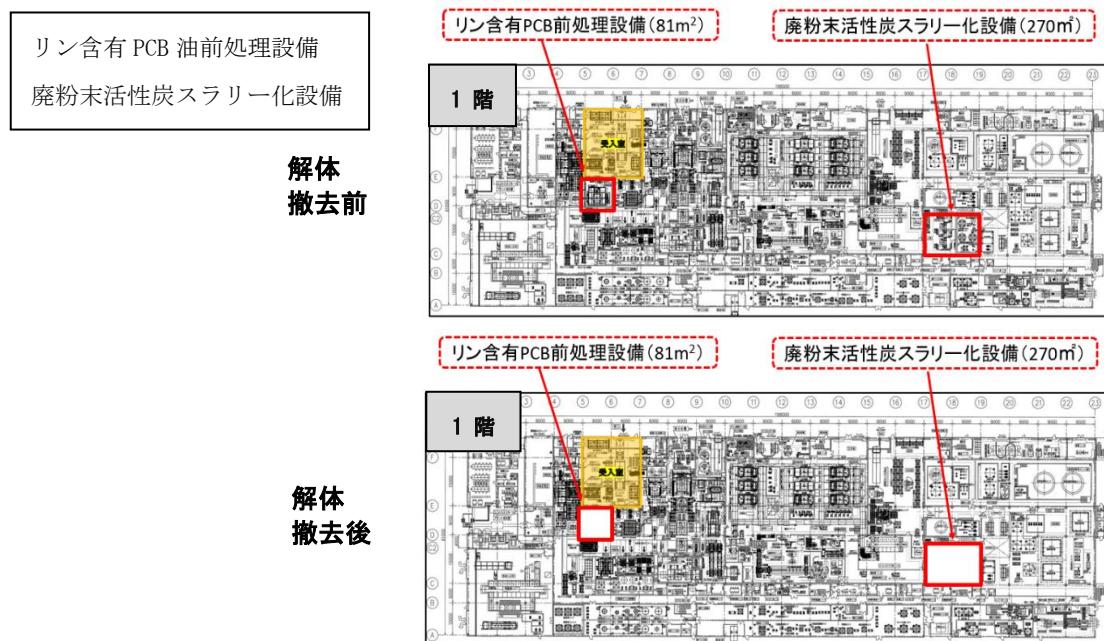
図 16 対象設備

東京事業所では、リン含有 PCB 油前処理設備を対象に、令和 5 年 12 月から令和 6 年 3 月にかけて、廃粉末活性炭スラリー化設備を対象に、令和 7 年 2 月から 4 月にかけて解体撤去工事を行った。さらに、安定器等処理設備を令和 7 年 6 月から解体撤去工事に着手し、令和 8 年 2 月まで行う予定である（表 20、図 16、図 17）。

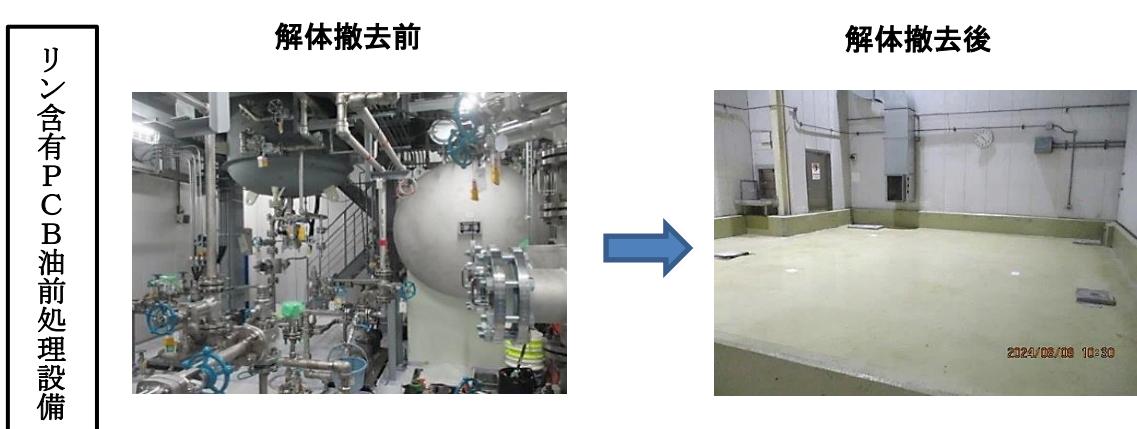
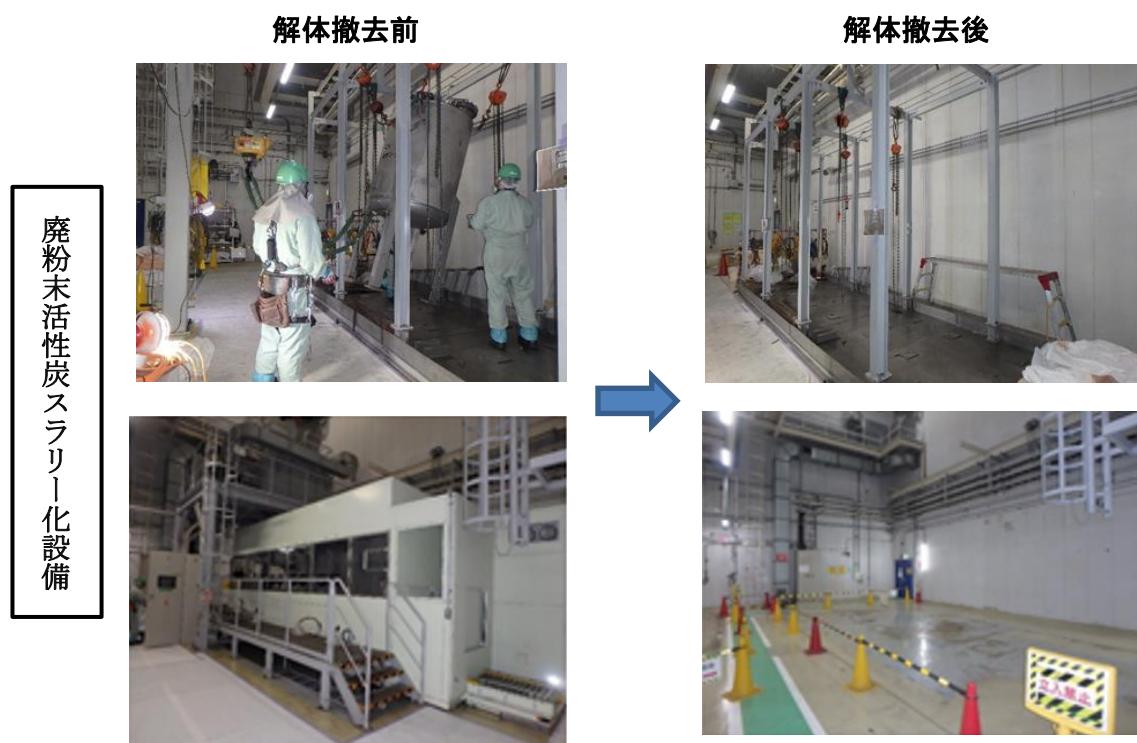
図 18 解体撤去前後(次頁に続く)

リン含有 PCB 油前処理設備では、タンクや制御盤等が撤去されている。

廃粉末活性炭スラリー化装置処理設備では、タンクやミル室囲い部屋等が、撤去されている。(図 18)

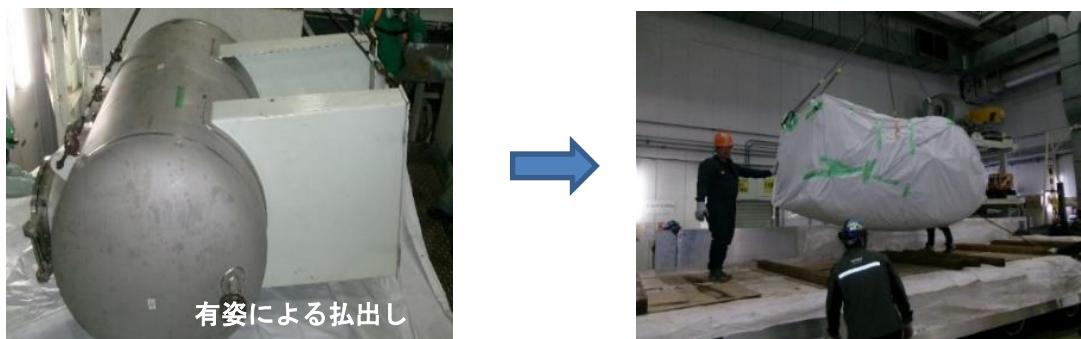
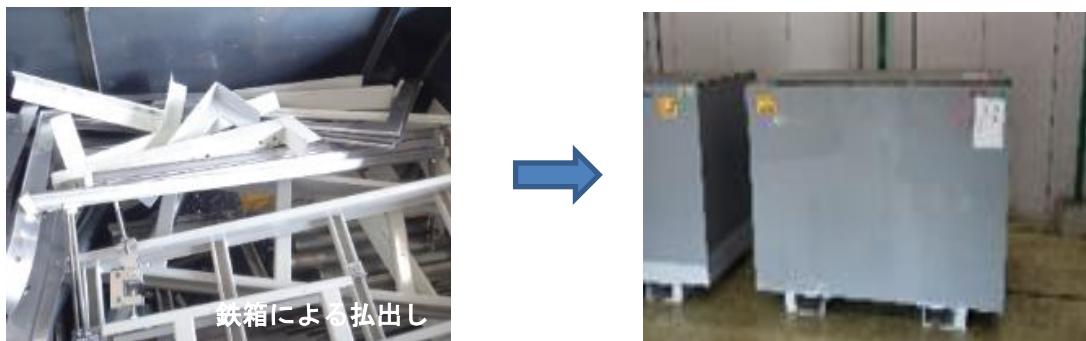
図 19 無害化処理認定施設に扱出し

無害化処理認定施設への払出しとして、タンク類は有姿で、鉄骨・架構類は切断してシートで二重梱包、小物は鉄箱に収納して払出した (表 22、図 19)。

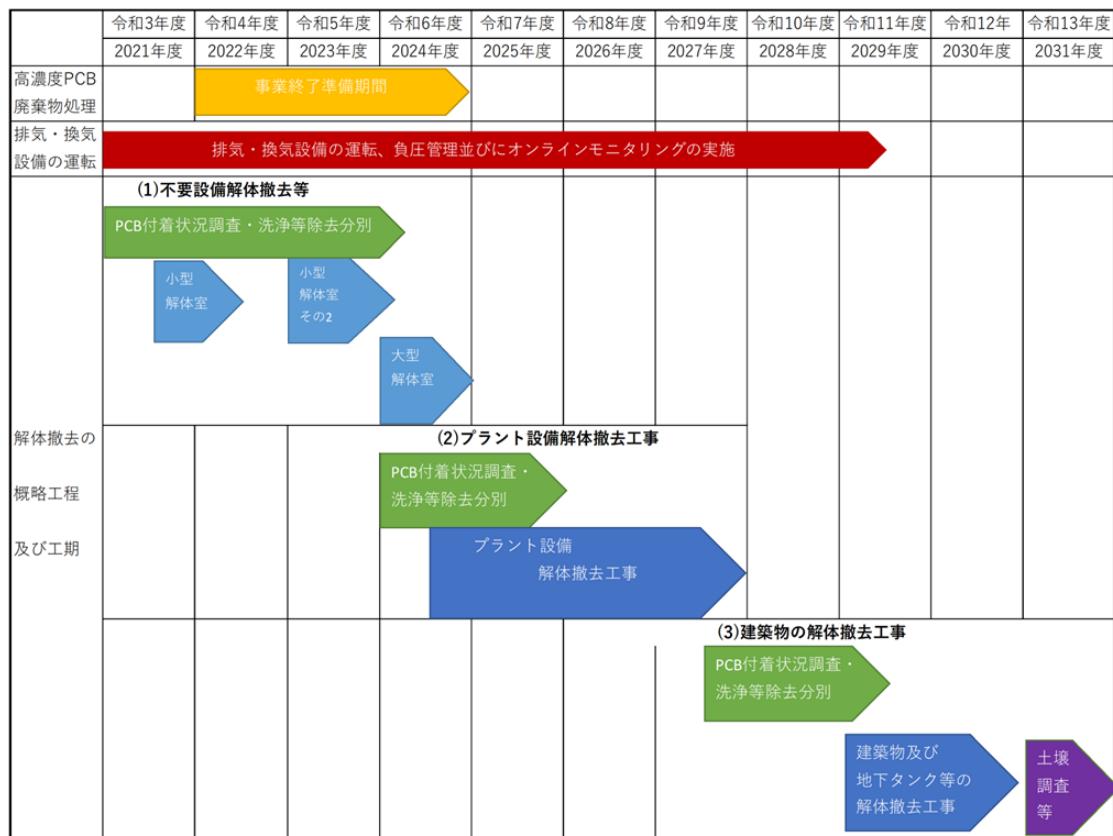
図 20 【大阪】解体撤去スケジュール

大阪事業所の解体撤去については、稼働する見込みのなくなった不要設備の解体撤去を先行解体撤去工事として、令和4年度より小型解体室の設備・装置類の解体撤去を2回に分けて行うとともに、令和6年度には同じく不要設備の先行解体撤去工事として、大型解体室の設備・装置類の解体撤去を行った。

さらに、令和7年度に高濃度PCBの付着が考えられる設備の先行解体撤去を実

施した後、プラント設備の解体撤去工事を実施する予定である。また、建築物の解体撤去については令和9年度以降に実施する予定である（図20）。

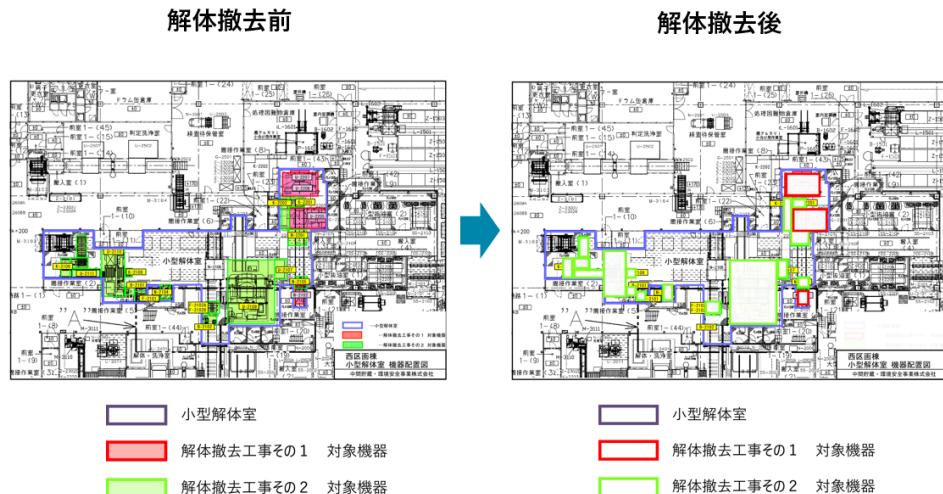
図21 対象設備(小型解体室)

大阪事業所では、小型解体室の設備・装置類の先行解体撤去を2回に分けて実施している。その1として、一部の機器を対象に令和4年3月から6月にかけて、また、その2として、残りの機器類を令和5年12月から令和6年5月に

小型解体室（その 1 及び 2）の PCB 付着状況は $0.3\text{~}100 \mu\text{g}/100 \text{cm}^2$ で、解体工事着手基準を下回っていた。また、作業環境濃度が $10 \mu\text{g}/\text{m}^3$ 以下であったことから解体撤去管理レベル II とした。

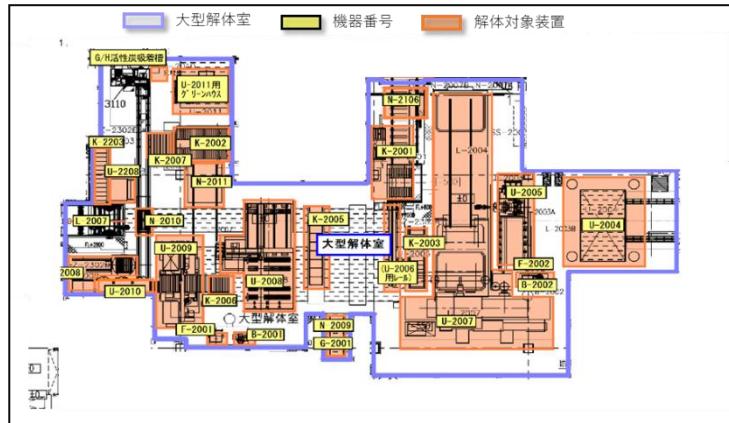
図 22 対象設備(大型解体室)

かけて実施している。さらに、大型解体室の設備・装置類の先行解体撤去を令和6年7月から令和7年3月にかけて実施している。

大型解体室の PCB 付着状況は $1.0 \text{ 未満} \sim 140 \mu\text{g}/100 \text{cm}^2$ （1 装置 $250 \mu\text{g}/100 \text{cm}^2$ 、局所排気ダクト（内側） $380 \mu\text{g}/100 \text{cm}^2$ ※）で、2 点を除き解体工事着手基準を下回っていた。PCB 付着状況が拭き取り試験で $1,000 \mu\text{g}/100 \text{cm}^2$ 以下と低濃度 PCB 付着レベルで、作業環境濃度が $10 \mu\text{g}/\text{m}^3$ 以下であったことから、解体工事着手基準超えの箇所に、局所排気を設置した上で解体撤去管理レベル II とした。

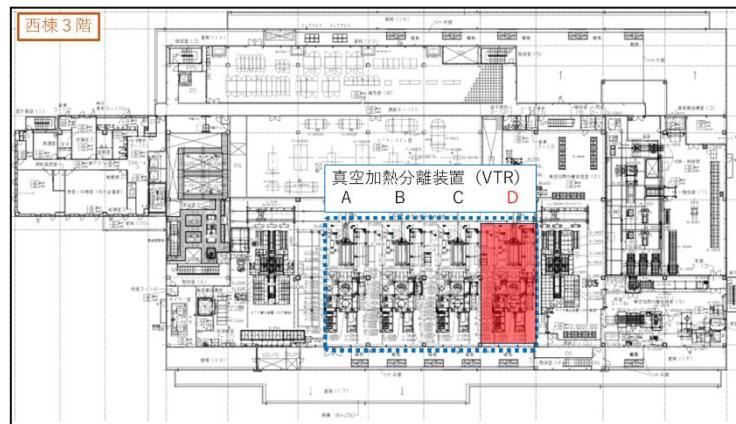
図 23 対象設備(VTR 設備 D 号機)

令和7年4月から6月にかけてVTR設備D号機の先行解体撤去を、令和7年6月から8月にかけて受水槽室タンク類の先行解体撤去を実施した。さらに、令和7年7月から12月にかけて蒸留設備の先行解体撤去を、令和7年7月から令和8年3月にかけて中間処理設備の先行解体撤去を実施している。(表26及び図21、22、23)。

VTR 設備 D 号機の PCB 付着状況は $2.9 \sim 840 \mu\text{g}/100 \text{cm}^2$ （真空凝縮器の 1 点のみ $3,300 \mu\text{g}/100 \text{cm}^2$ ）で、1 点を除き PCB 付着状況が拭き取り試験で $1,000 \mu\text{g}/100 \text{cm}^2$ 以下と低濃度 PCB 付着レベルで、作業環境濃度が $10 \mu\text{g}/\text{m}^3$ 以下であったので解体撤去管理レベル II とした。なお、真空凝縮器のみグリーンハウス内で解体した。

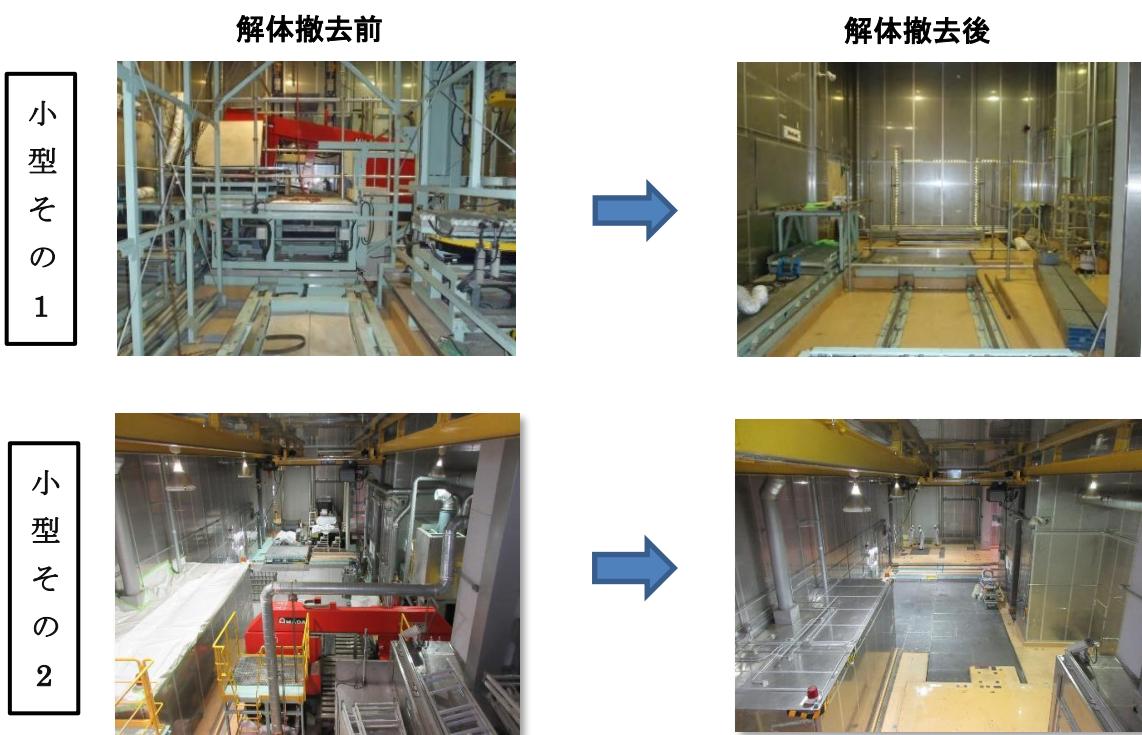
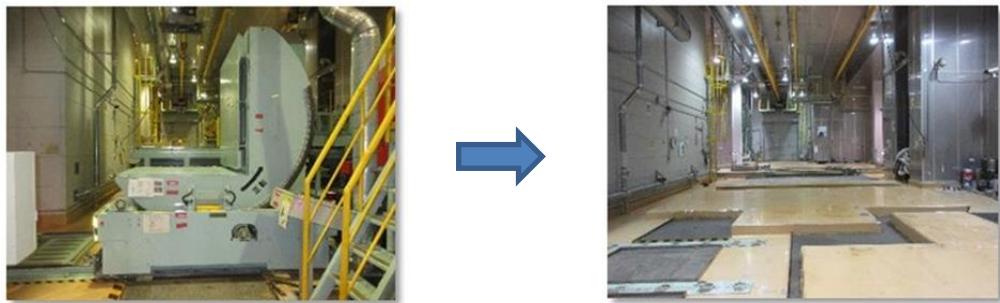
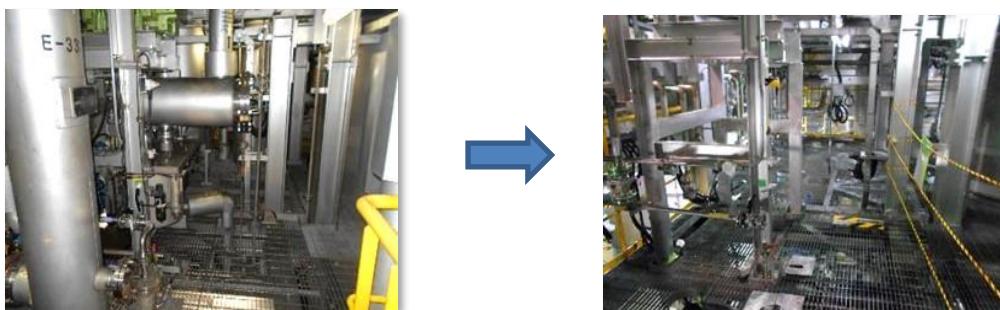
図 24 解体撤去前後(次頁につづく)

小型解体室 (その 1) では大型コンデンサー用容器裁断装置等が、小型解体室 (その 2) では小型車載型トランス用容器解体装置及び同裁断装置等が撤去されている。大型解体室では、大型トランス用容器解体装置及び同金属裁断装置等が撤去されている。また、VTR 設備 D 号機では本体以外のオイルクーラー及び真空凝縮器等が撤去されている。(図 24)。

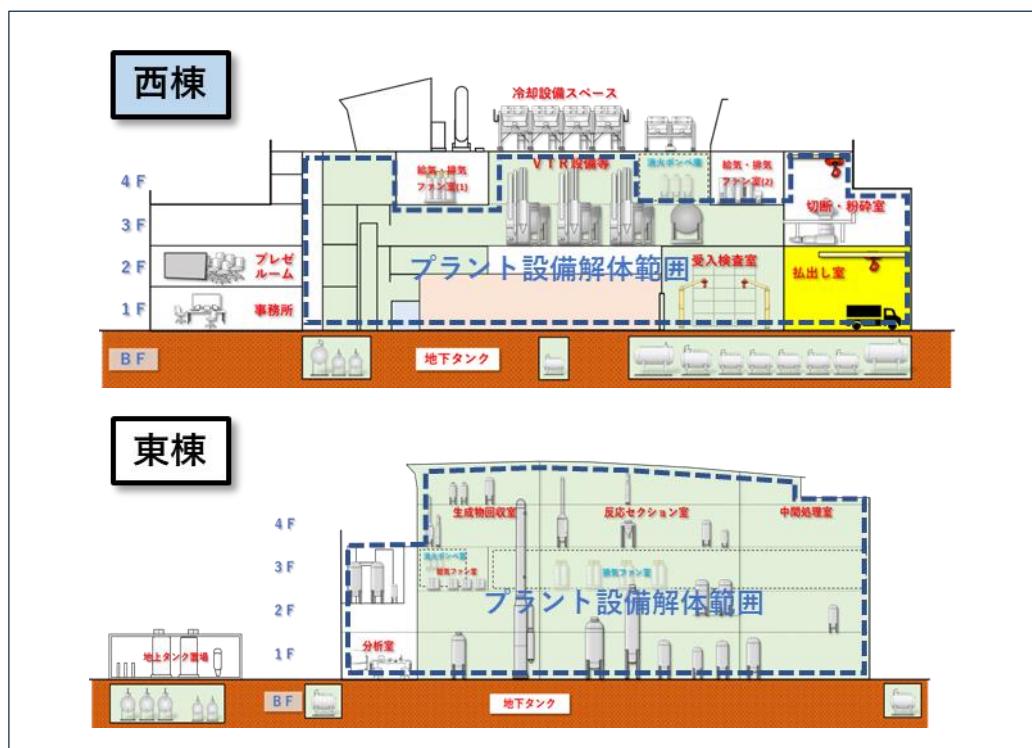
図27 プラント設備の解体範囲

工期	推定重量（t）
プラント設備	R8年度～R9年度	2,400

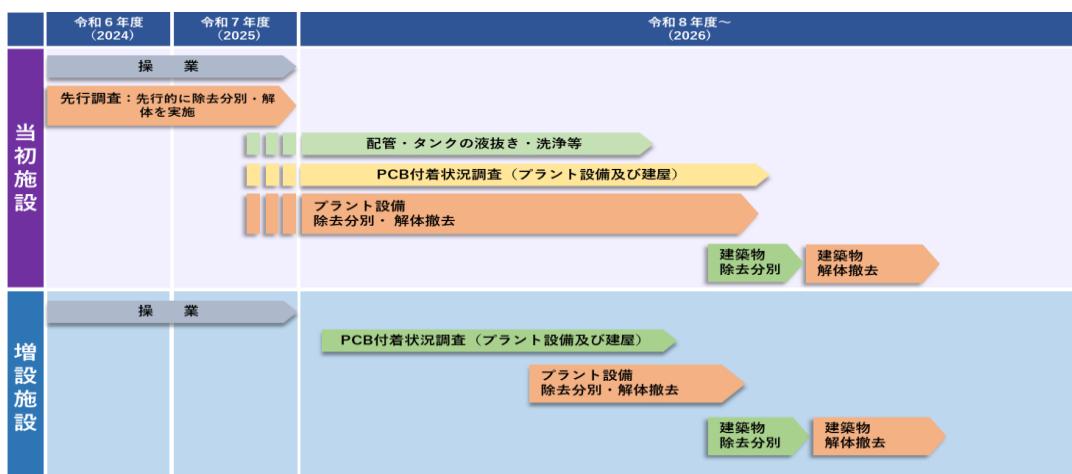
北海道事業所の当初施設では、令和 6 年度よりコンデンサー解体設備の先行解体撤去工事を実施していたが、4 月にトラブルが発生したことを受け、工事を中断し、現場の安全を確保した上で 7 月に工事を一旦終了させた。今後については、令和 8 年度以降を含め、改めてプラント設備の解体撤去等の計画を見直し、具体的な工程を検討していく（図 28）。

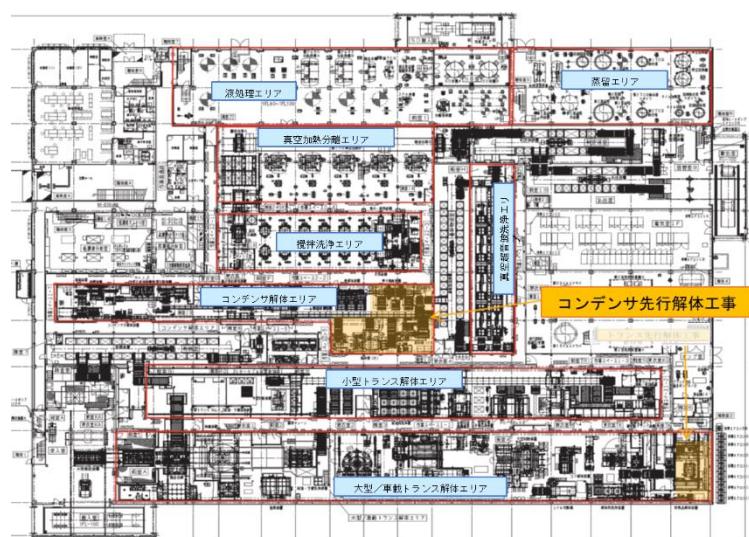
図 29 対象設備(コンデンサー解体設備)

使用予定がなく、高濃度 PCB が付着したコンデンサー解体設備（素子裁断装置・破碎機）の解体撤去を令和 6 年度より実施し、コンデンサー油が付着した機器の真空超音波洗浄による洗浄効果や解体作業時の作業環境濃度を確認する。

工期	重量（t）
コンデンサー解体設備	R7 年 2~7 月	62

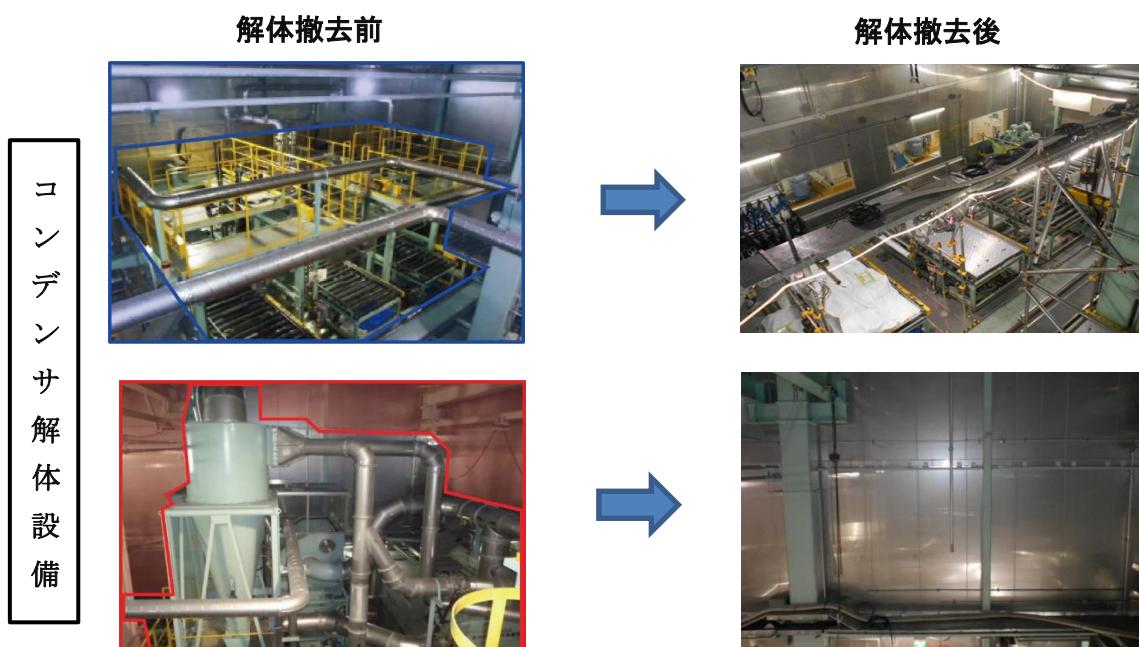
図 30 解体撤去前後

コンデンサー解体設備では、素子裁断装置及び破碎機等が撤去されている(図30)。
