令和 7 年 11 月～令和 8 年 6 月の JESCO 処理施設の解体撤去工事の進捗状況

1. 全体概要

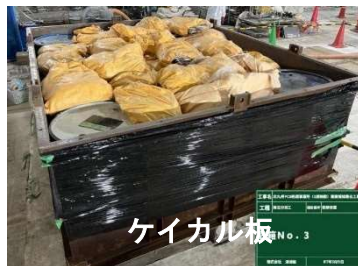
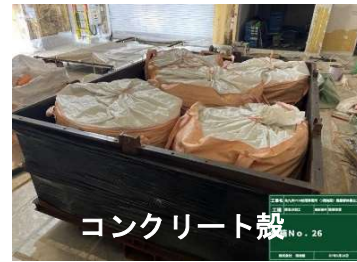
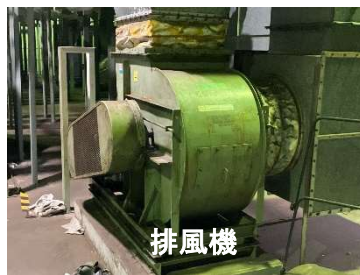
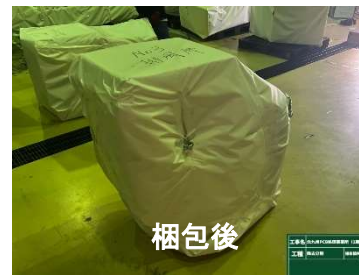
図5 無害化処理等認定施設に払出し

搬出方法としては、壁、床、天井の除去分別物は鉄箱に格納して、大型の解体撤去物は有姿で 2 重梱包にし、無害化処理認定施設へ払出しを行った（図 5）。

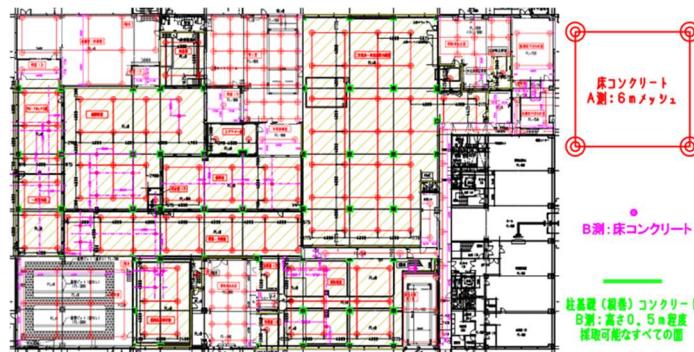
図 6 PCB 除去確認調査におけるサンプリング箇所（床）

床（コンクリート）のサンプリングは、6m メッシュの交点に加え、移動動線を考慮した（図 6）。また、壁・天井（石膏ボード・ALC・鉄骨等）については、各室・各フロアの除去確認手順書を作成し実施した（図 7）。

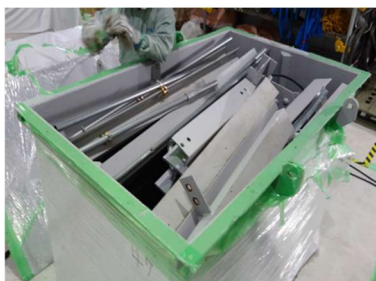
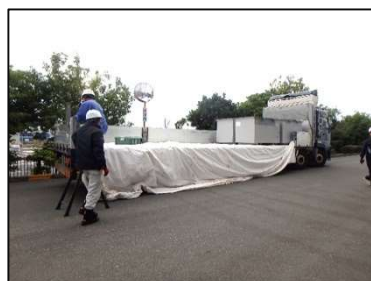
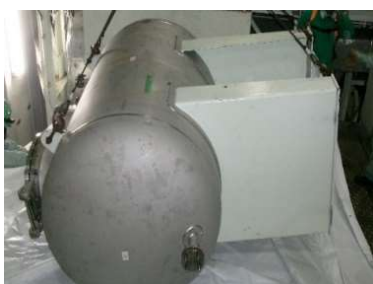
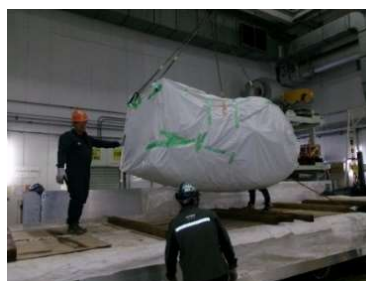
図 25 無害化処理認定施設に払出し

無害化処理認定施設への払出しとして、タンク類は有姿で、鉄骨・架構類は切断してシートで二重梱包、小物は鉄箱に収納して払出した（図 25）。

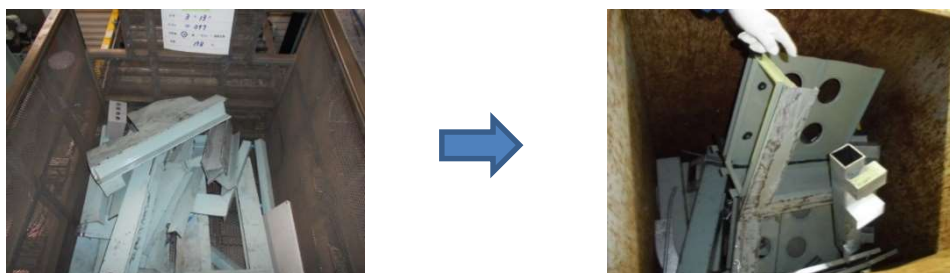
図 38 所内洗浄処理後、有価物として売却

コンデンサー解体設備（その 1）の解体撤去物は、北海道事業所内の真空超音波洗浄装置で処理を行い、PCB が除去されたものは有価物として売却した（表 43、図 38）。

【コンテナによる払出し】

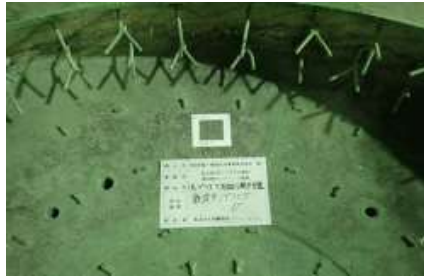
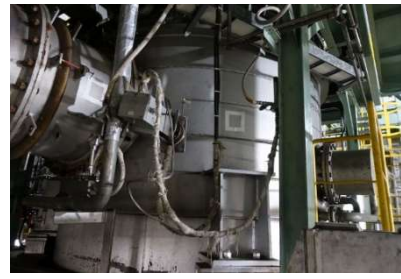
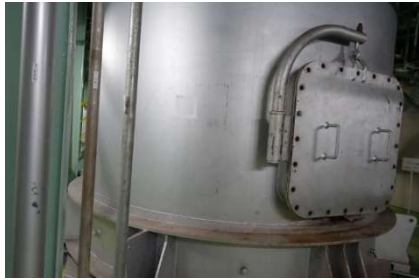
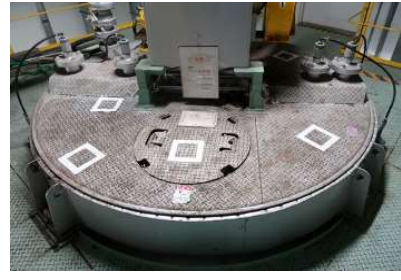
図 40 プラズマ溶融分解設備

機器名称	分析結果
プラズマ分解炉（5箇所）	$0.39 \sim 0.90 \mu\text{g}/100 \text{cm}^2$
減温塔（4箇所）	$0.15 \sim 6.1 \mu\text{g}/100 \text{cm}^2$
ダスト排出系統（3箇所）	$0.24 \sim 0.49 \mu\text{g}/100 \text{cm}^2$
