# 受入・分別施設（大熊①工区）における 空間線量率の測定地点（連続測定）

# 受入・分別施設（大熊①工区）における 空間線量率の測定結果（連続測定）

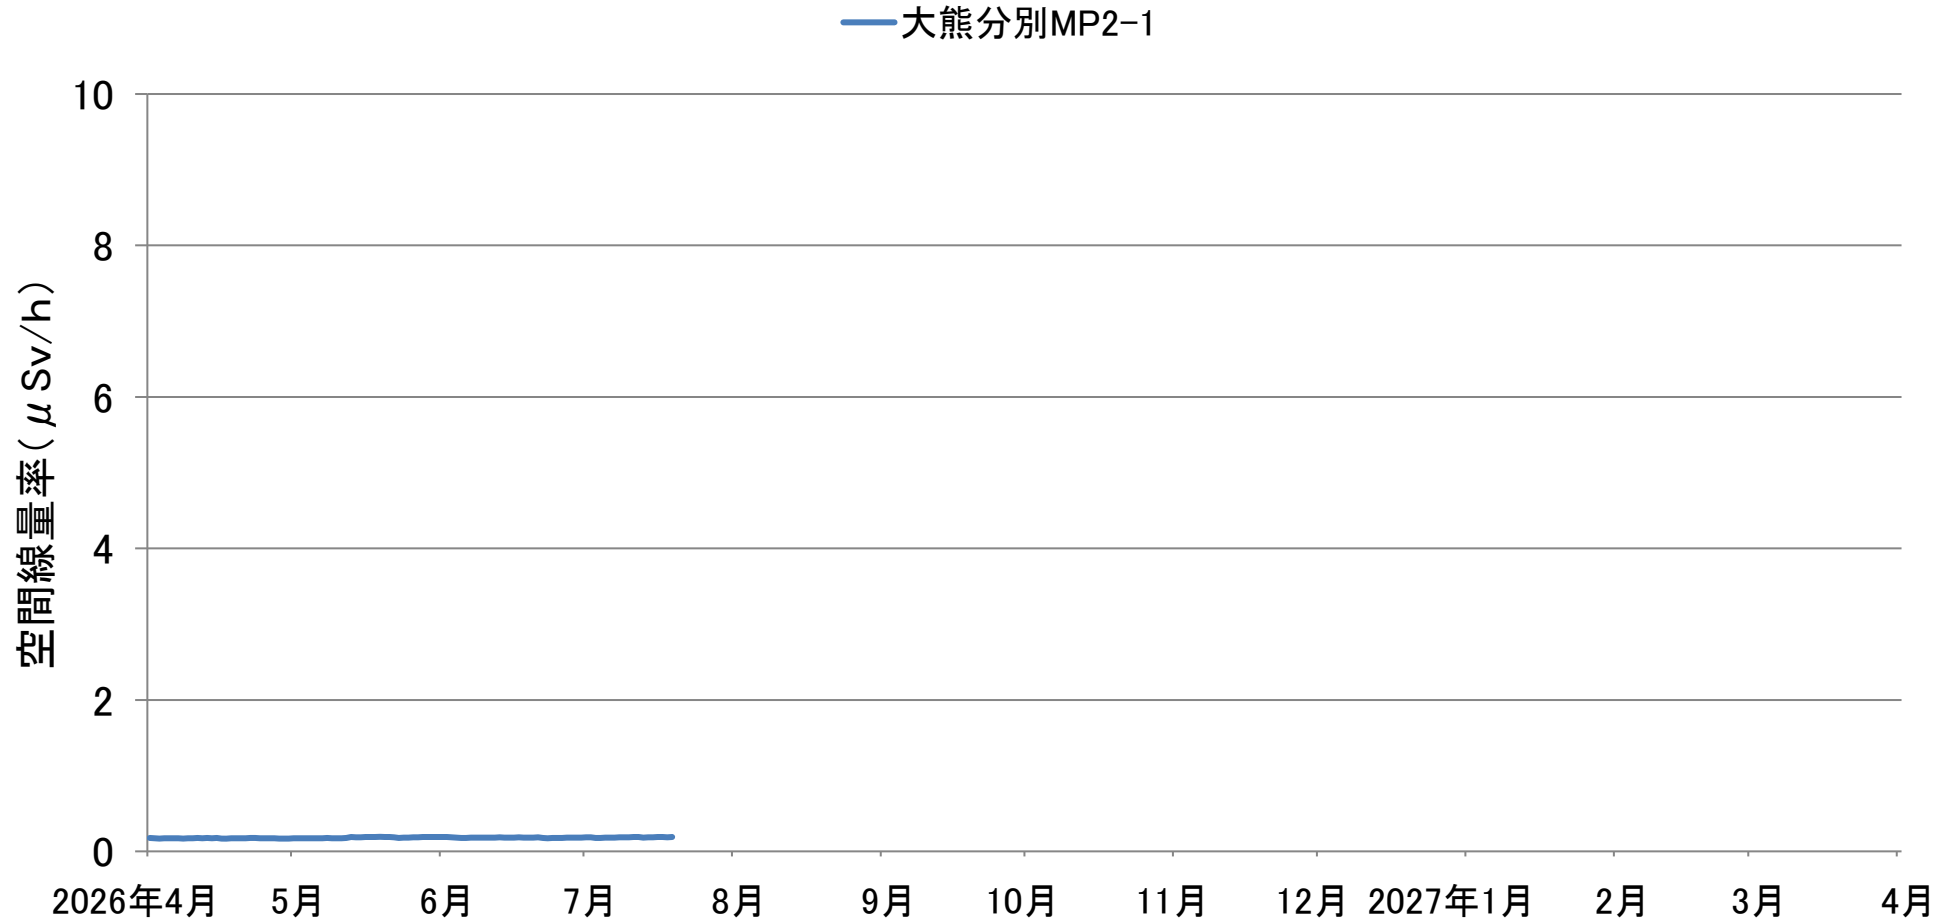
○空間線量率は、降雨による変動が見られたが、通常の変動の範囲内で推移している。

受入・分別施設（大熊①工区）境界における空間線量率の推移（連続測定）  
（2026年4月1日～7月19日）
