# 受入・分別施設（大熊②工区、第1期）における 空間線量率の測定地点（連続測定）

# 受入・分別施設（大熊②工区、第1期）における 空間線量率の測定結果（連続測定）

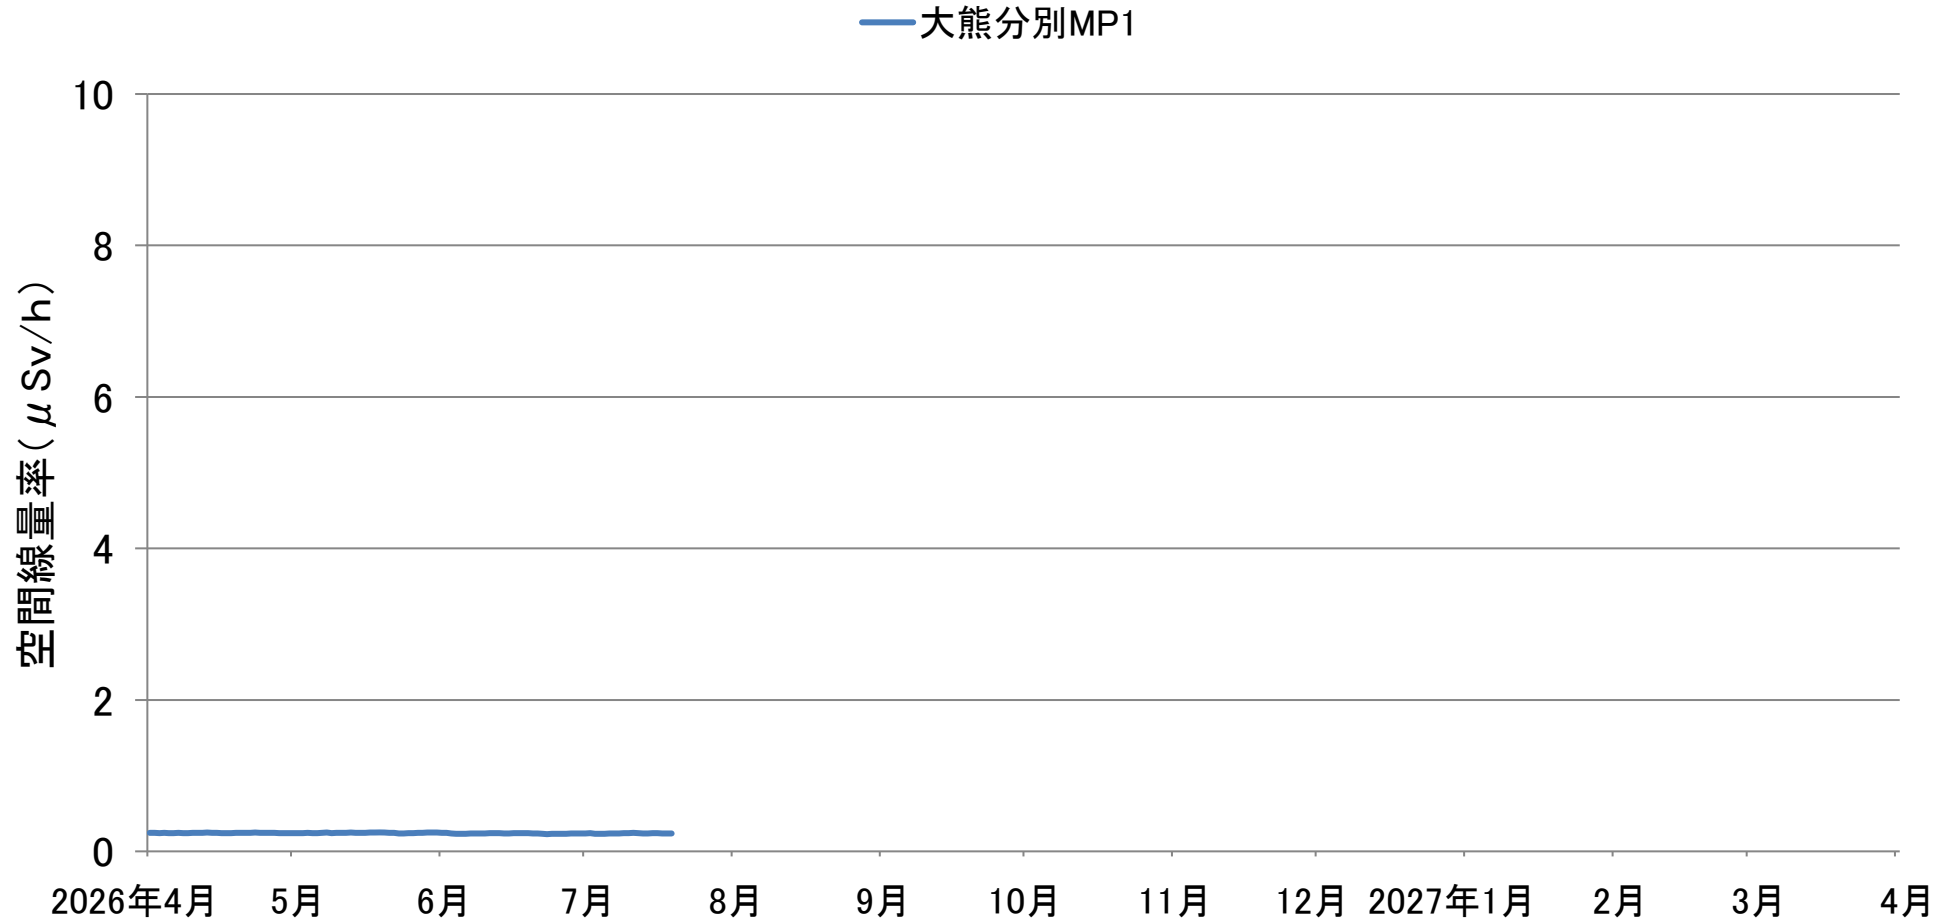
○空間線量率は、降雨による変動が見られたが、通常の変動の範囲内で推移している。

受入・分別施設（大熊②工区、第1期）境界における空間線量率の推移（連続測定）  
（2026年4月1日～7月19日）
