# 受入・分別施設（大熊②工区、第1期）における 空間線量率の測定地点（連続測定）

# 受入・分別施設（大熊②工区、第1期）における 空間線量率の測定結果（連続測定）

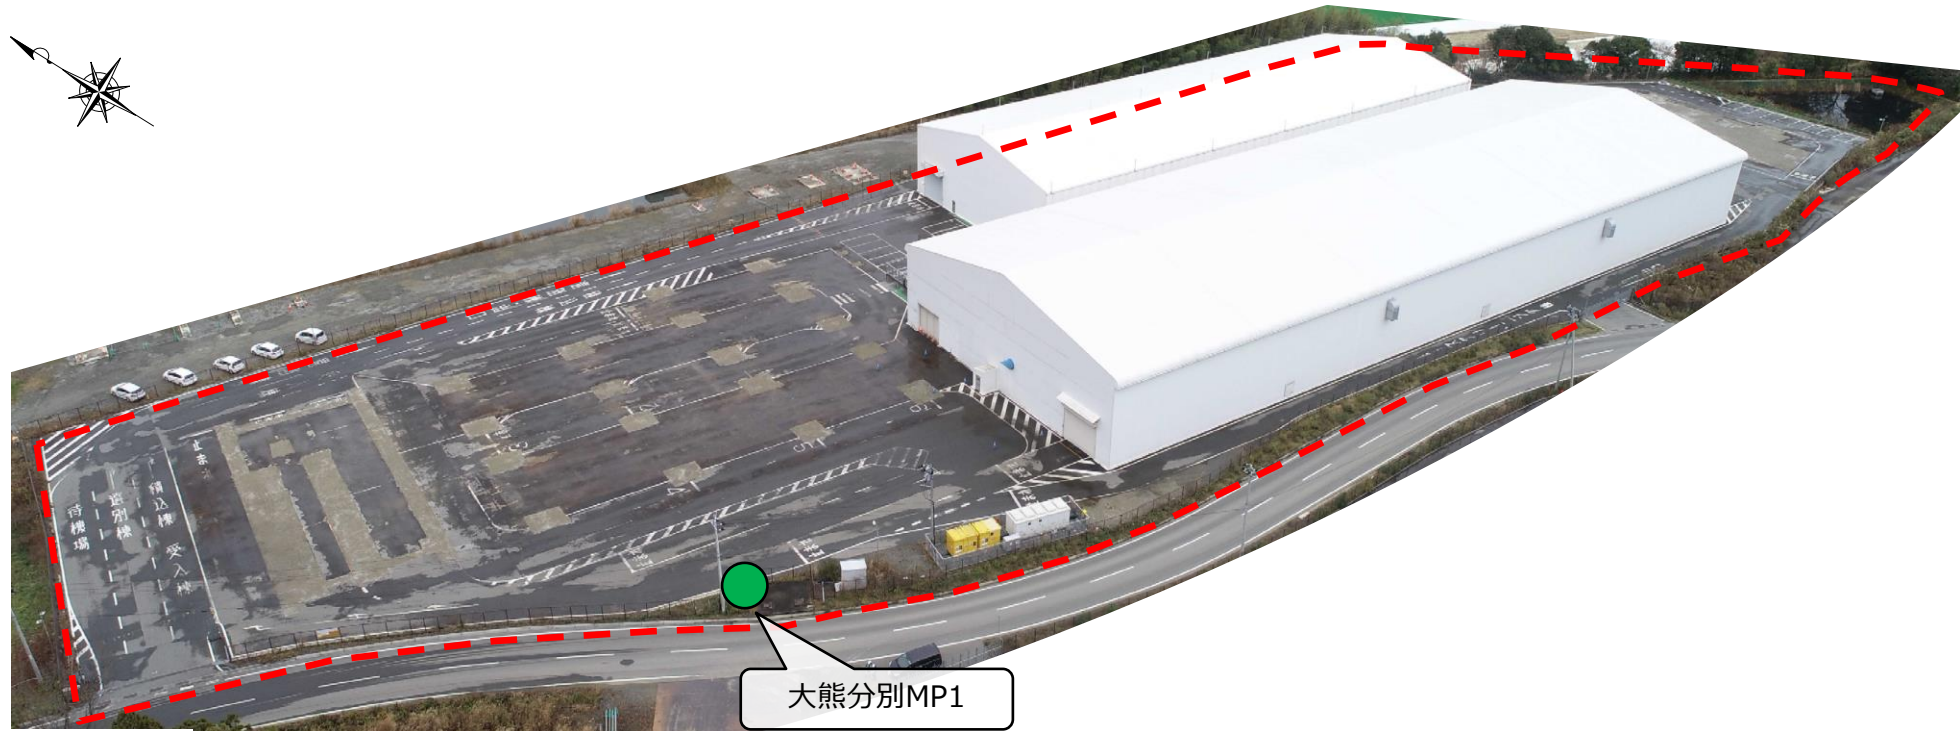
【 凡例 】 空間線量率測定地点

● ： リアルタイムデータ自動送信

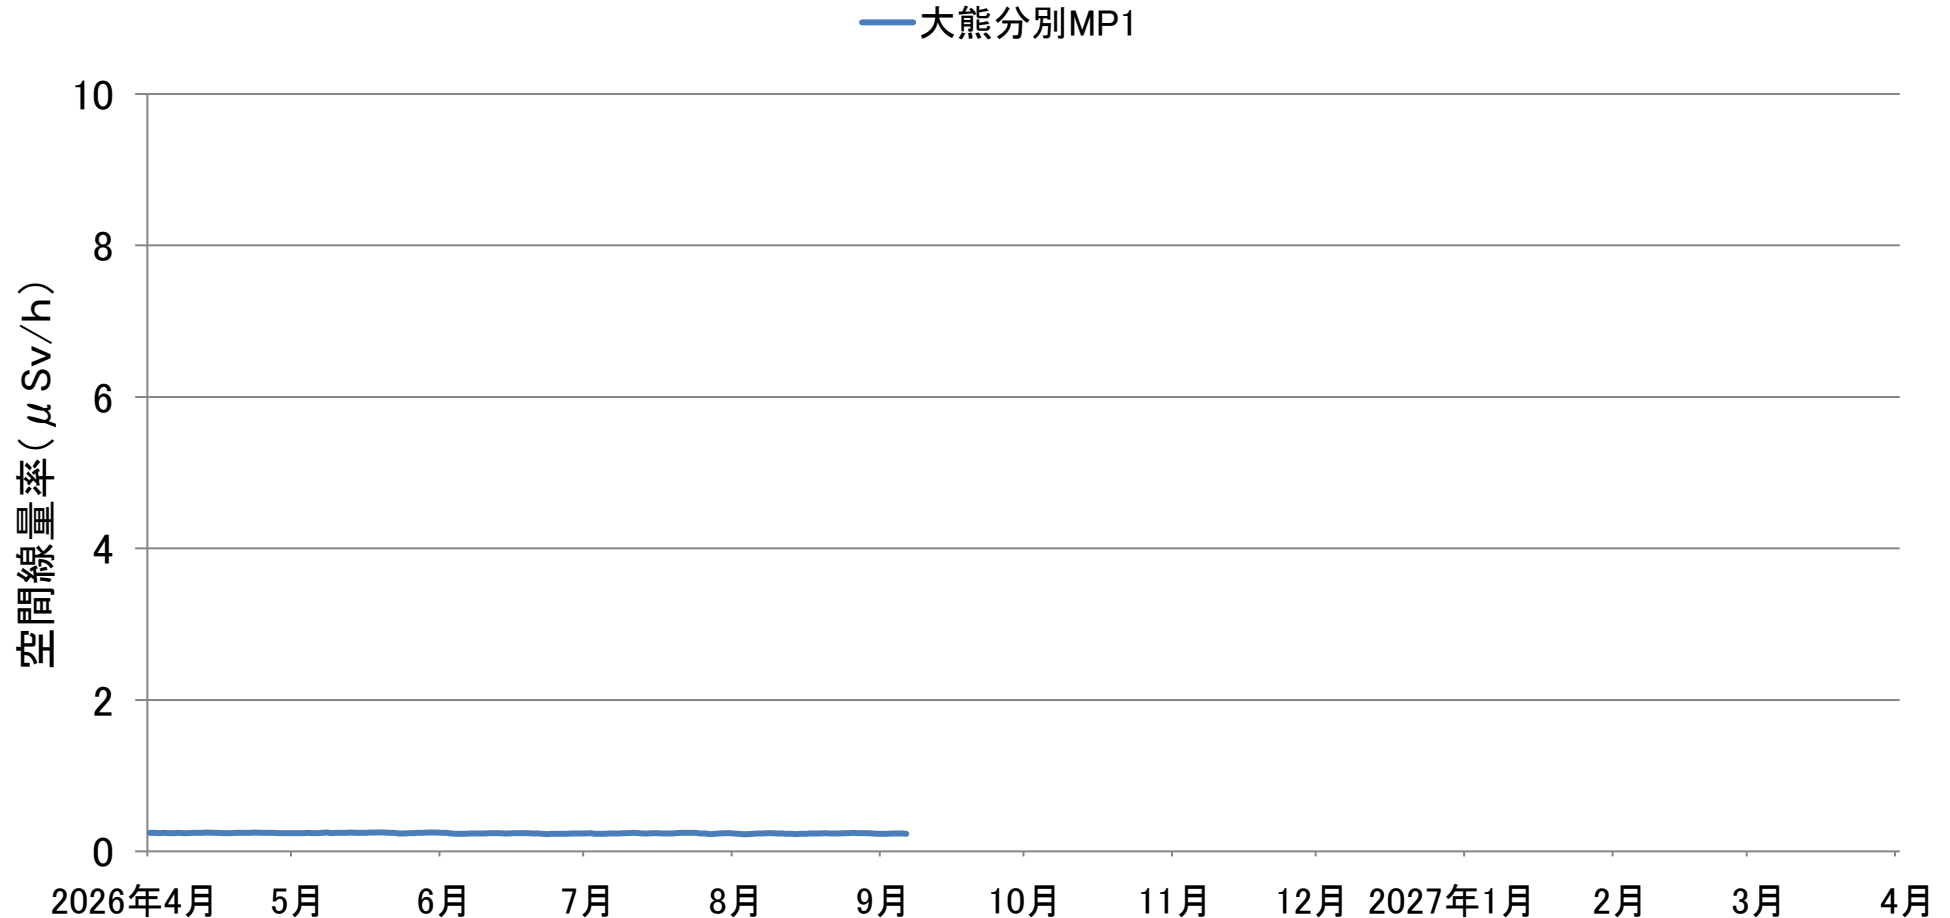
○空間線量率は、降雨による変動が見られたが、通常の変動の範囲内で推移している。

受入・分別施設（大熊②工区、第1期）境界における空間線量率の推移（連続測定）  
（2026年4月1日～9月6日）
