# 処理困難物の処理促進検討状況

平成30年1月12日  
中間貯蔵・環境安全事業株式会社

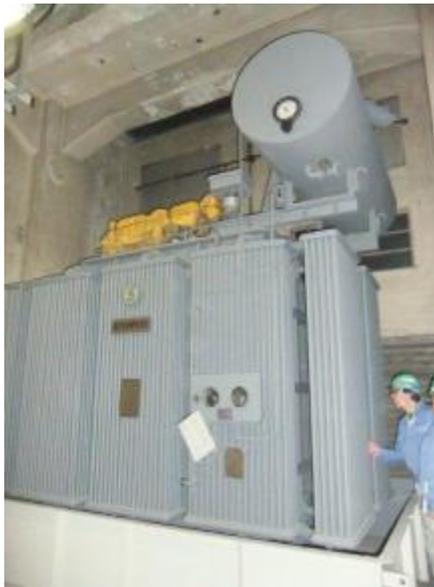
定格容量2240kVA  
総重量21,200kg 油量5,600ℓ  
幅2,500mm、奥行3980mm、高さ4,400mm

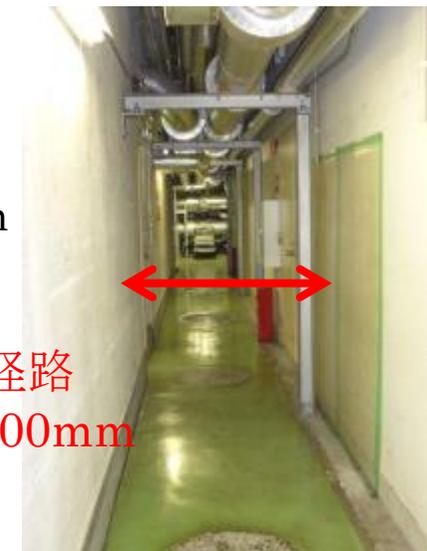
搬出経路  
幅1,100mm

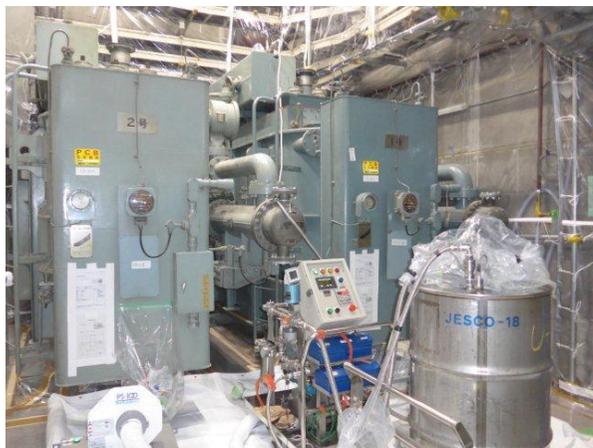
現地抜油

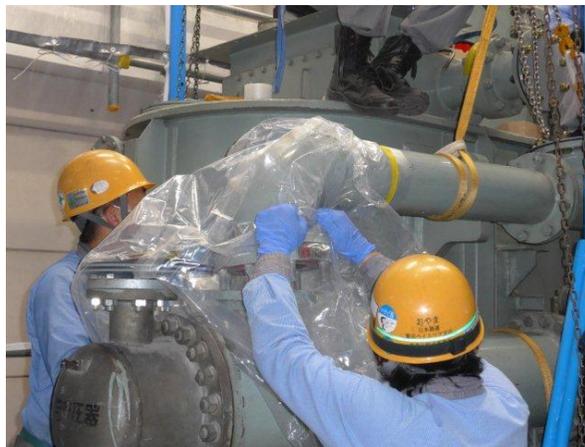
付属品取外し

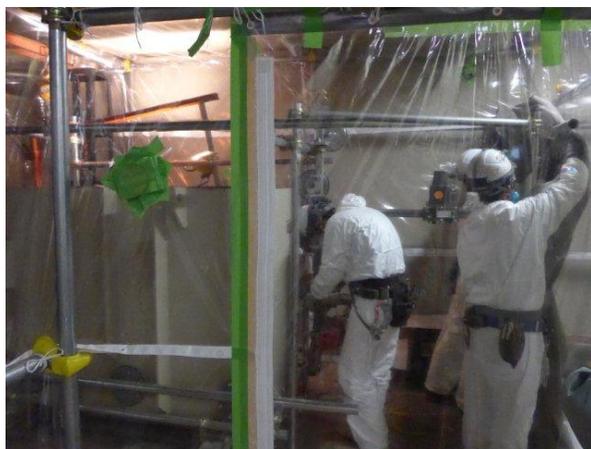
グリーンハウス設置

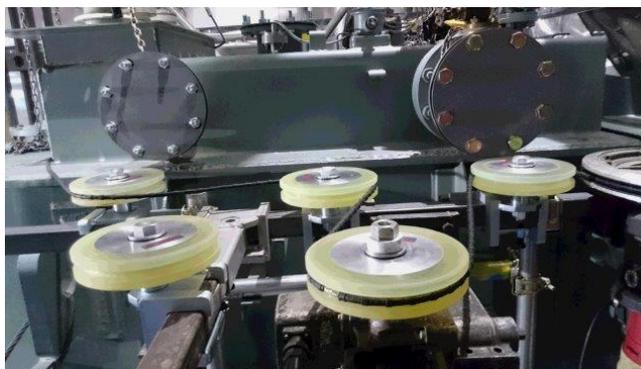
筐体切断

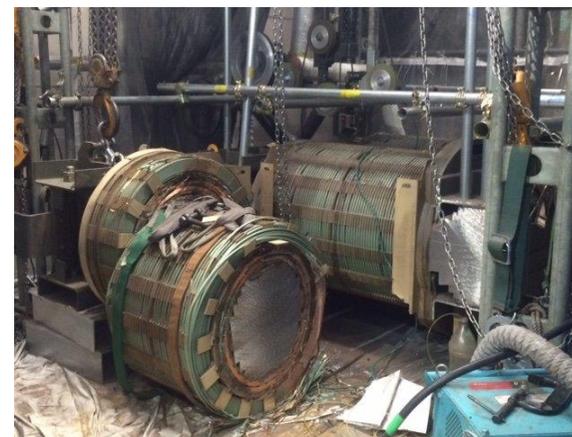
コア分解

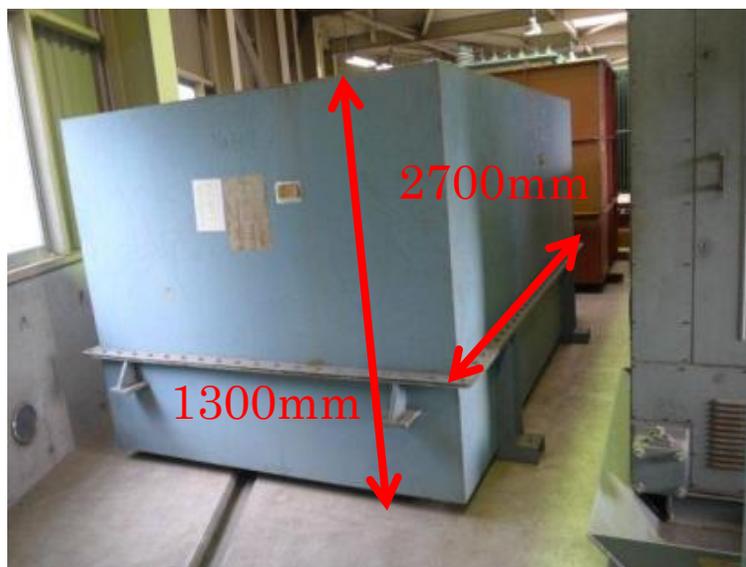
変圧器部品等が保管された大型容器  
(W2700mm×L2000mm×H1300mm)

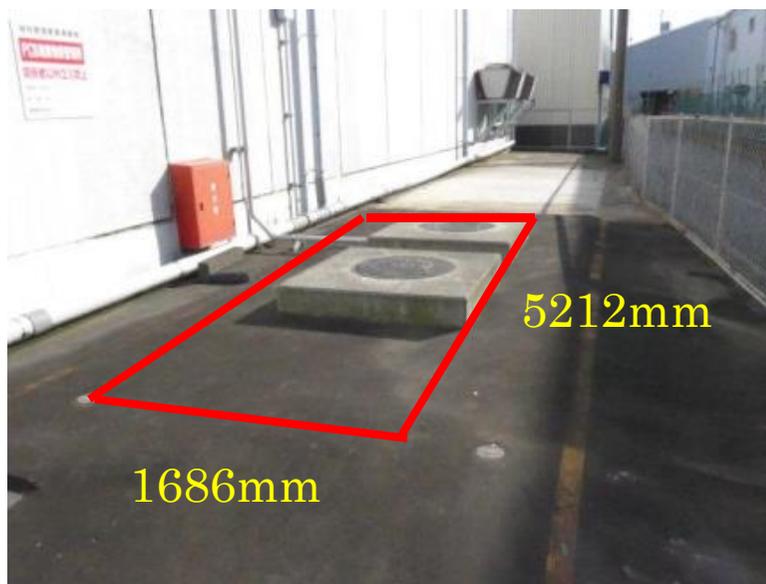
地下に大型タンクが埋設

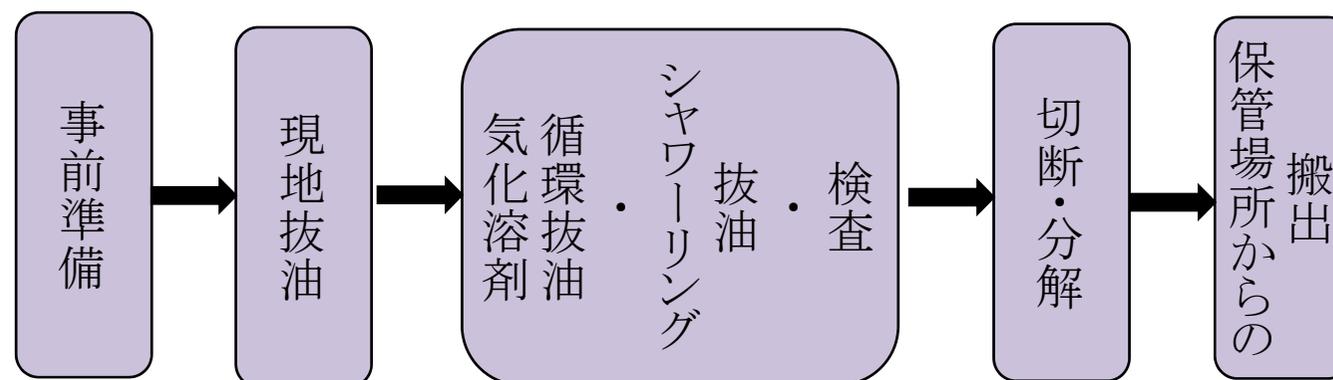
(現場解体作業の手順(例))

- PCB油類が貯蔵されているタンクからの抜油については、底部に排油弁がないケースがほとんどで、かつ、スラッジ等の夾雑物が堆積している可能性が高いため、タンク上部からの抜油方法を採用。
- 屋外での解体作業となるため、厳重な周辺環境への拡散防止対策、作業従事者の安全対策等を考慮・検討(超大型変圧器及び搬出不可の変圧器の現場解体作業で得た知見を活用)。

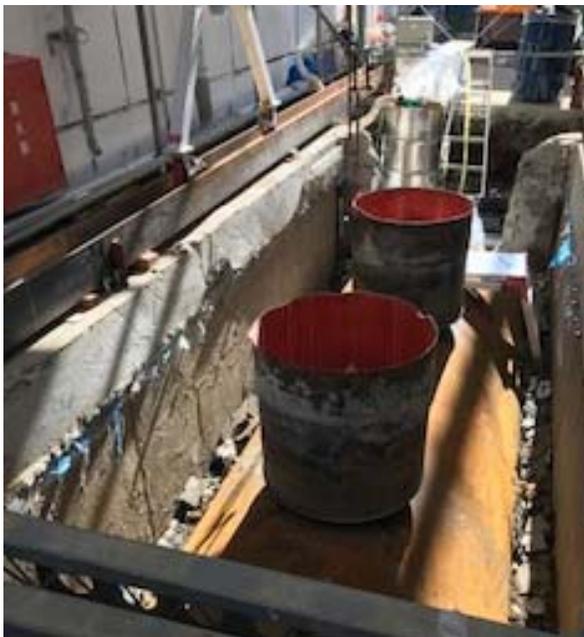
タンク掘出し

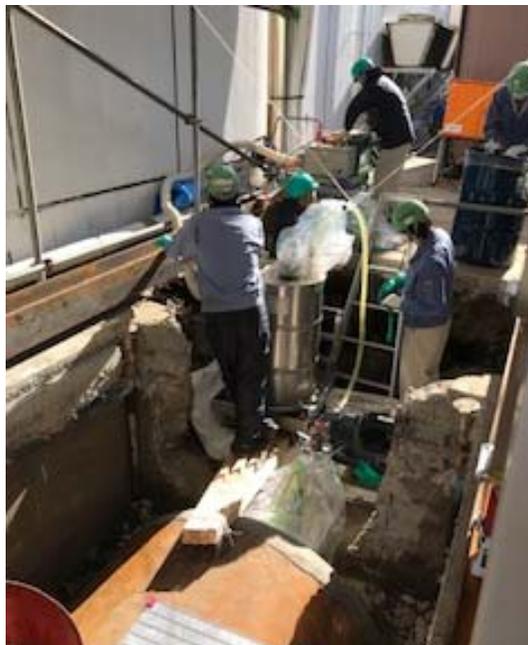
タンク上部からの垂直抜油

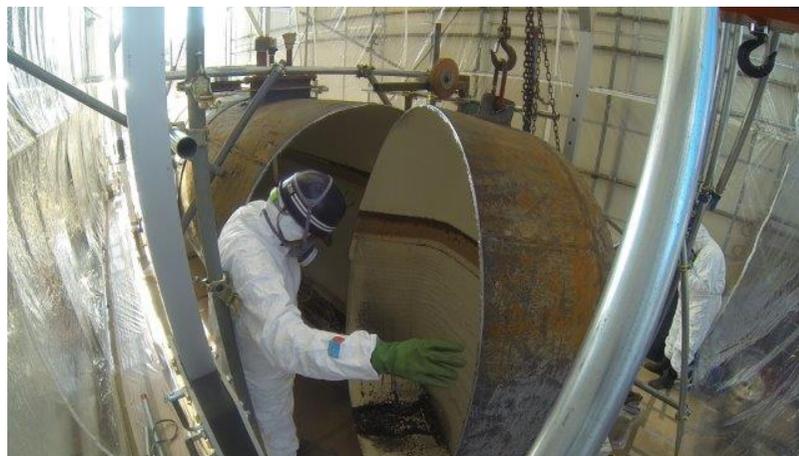
タンク切断

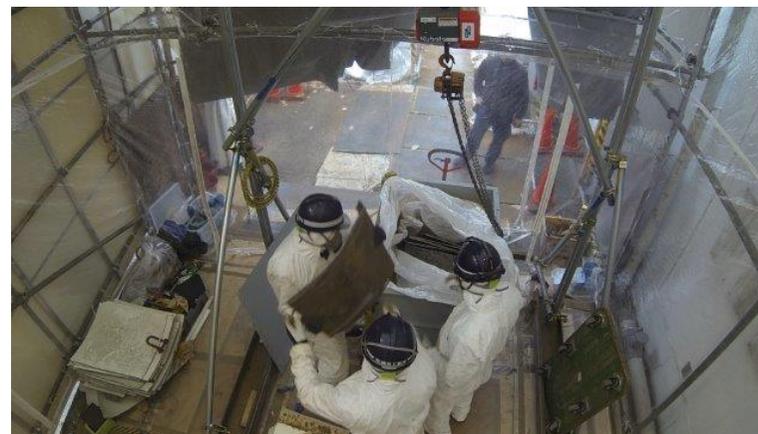
切断品を専用鉄箱に収納

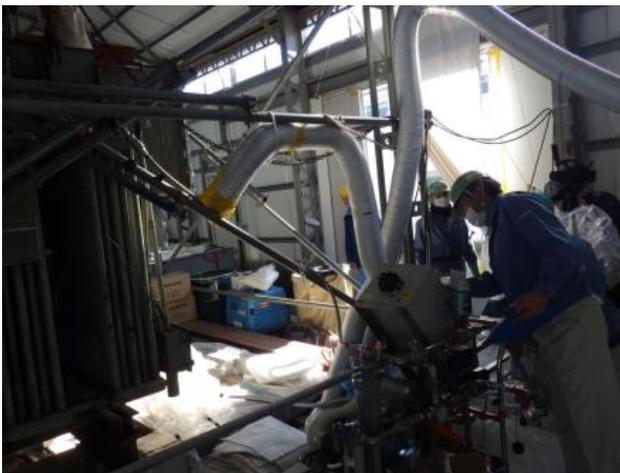
トランスからの抜油

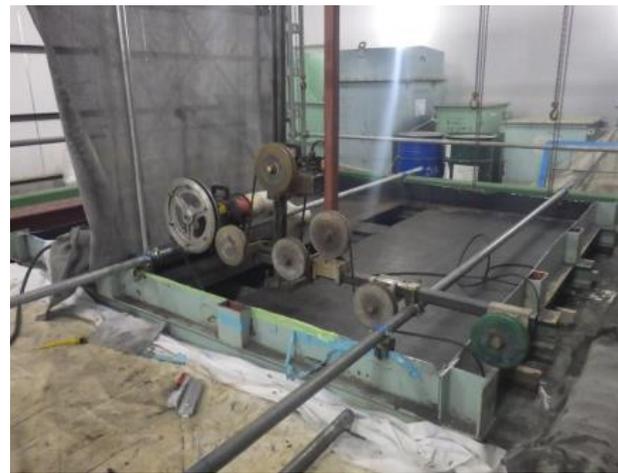
保管容器切断

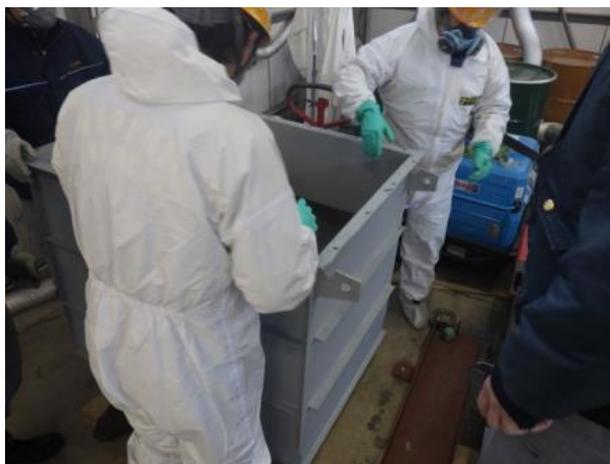
切断品を密閉容器に収納

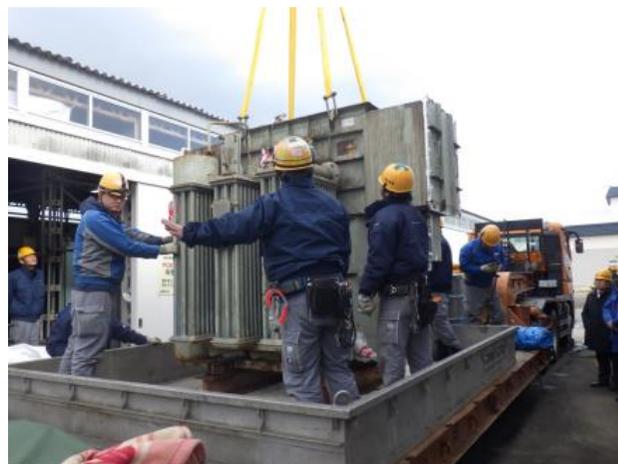
変圧器搬出

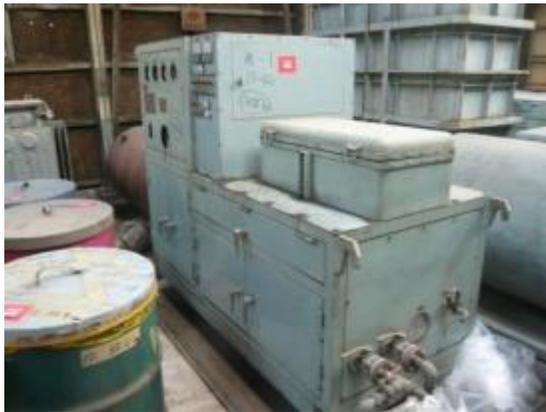
真空浄油機

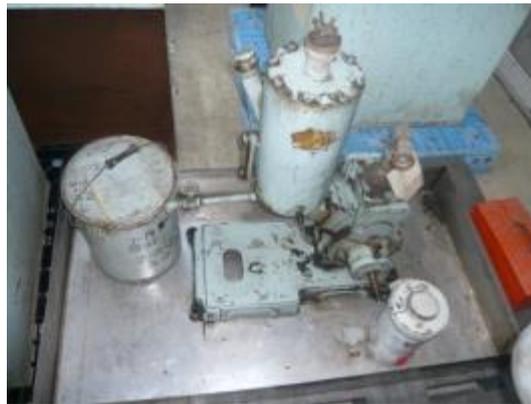
真空ポンプ

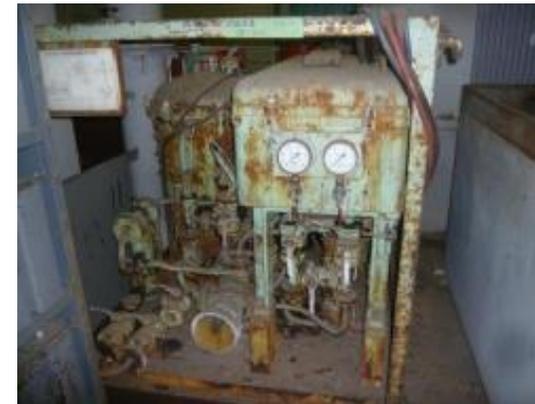
油濾過機

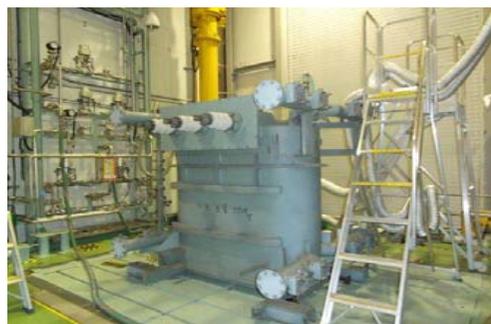
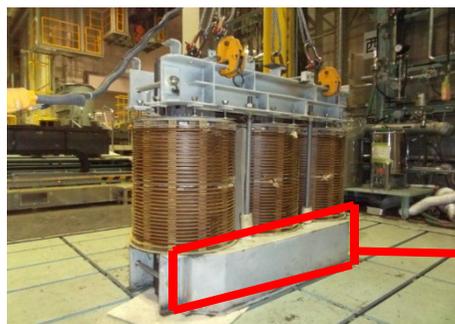
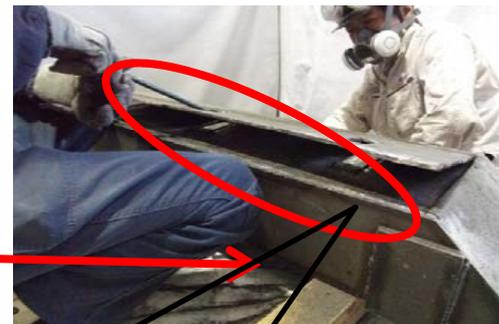
この中にコンクリートが充填

- 変圧器の一部に、ヨークバー内にコンクリートを充填した機器が存在（豊田事業エリア4台、東京事業エリア4台）。
- コンクリートの処理方法が確立できれば変圧器そのものの処理は特に問題ない。

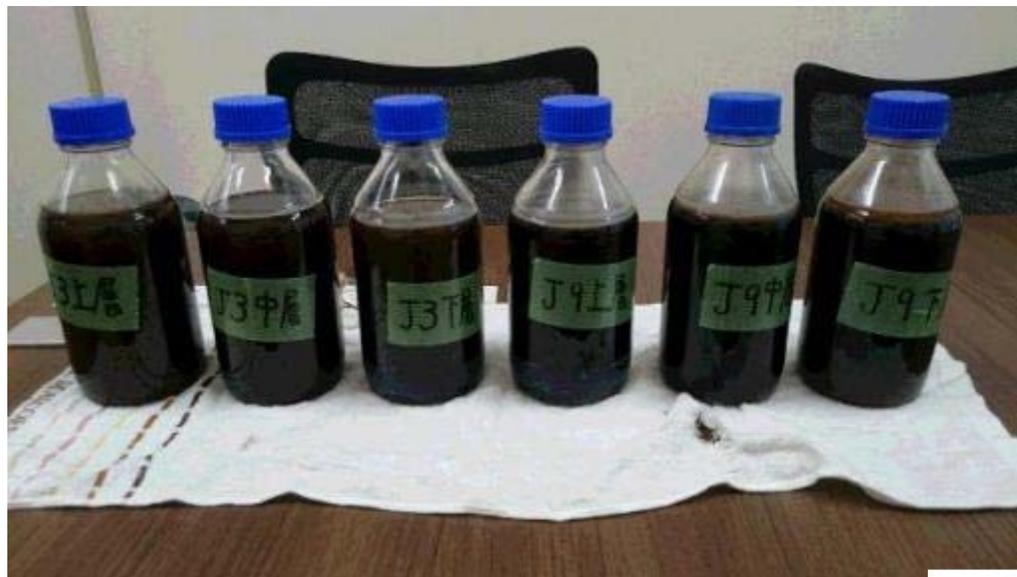
混入物が炭化した油

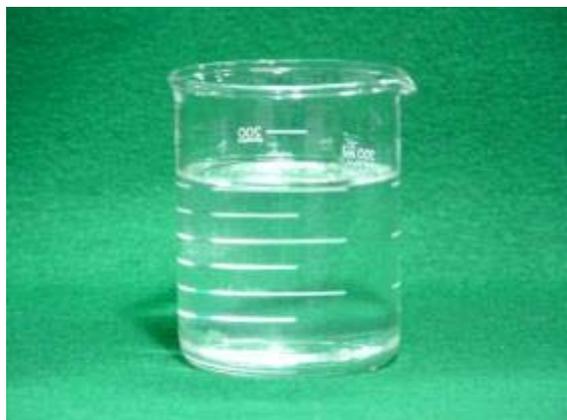
(参考)PCB油

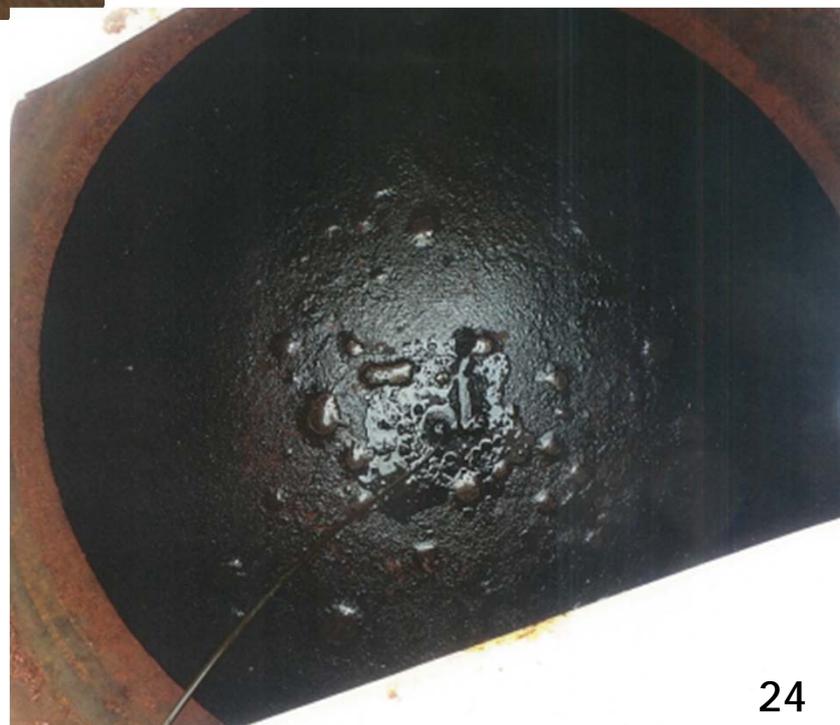
上層部が固化した油

- 超大型タンク(幅3,300mm×径2,900mm)5基に、PCB油及び高濃度PCB汚染廃水計93,000kgが保管。
- 保管事業者が行った性状把握調査の結果、上層部約15cmが固化し下層部は液体であることが判明。
- 当初は、上層の固化部は増設施設のプラズマ溶融炉で処理し、下層の液体部は当初施設で液処理する予定だった。

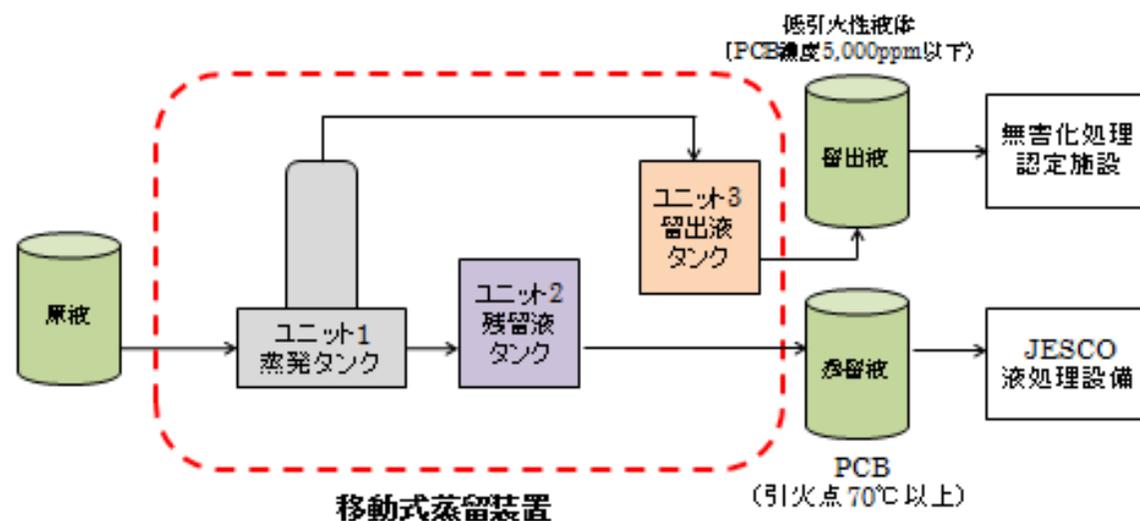
### 移動式蒸留装置イメージ

1日あたり処理の能力: 100ℓ×2バッチ  
装置寸法: 各ユニット W800mm×L800×H1,800mm(配管類除く)

- 各事業所と連携し、低引火点成分混入の可能性のあるPCB油類の性状について現地現物確認を行い、全国で200ℓドラム缶48本・ペール缶2本を確認。
- 各事業所の既存液処理設備での処理を可能とするため、低引火点成分の分離方法を検討し、平成27年度及び平成28年度に実証試験を行い、技術的に分離可能であることを確認した。
- 試験結果を踏まえ、移動式蒸留装置1台の設計・製作に着手。平成29年12月末完成。

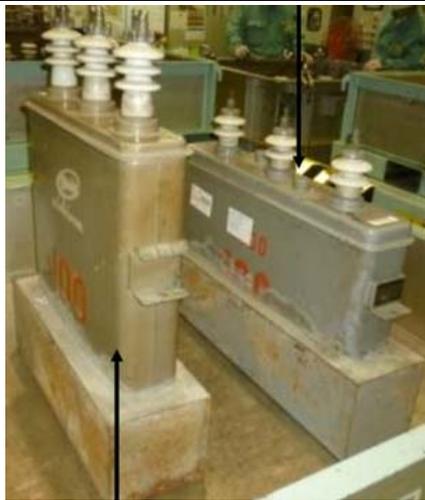
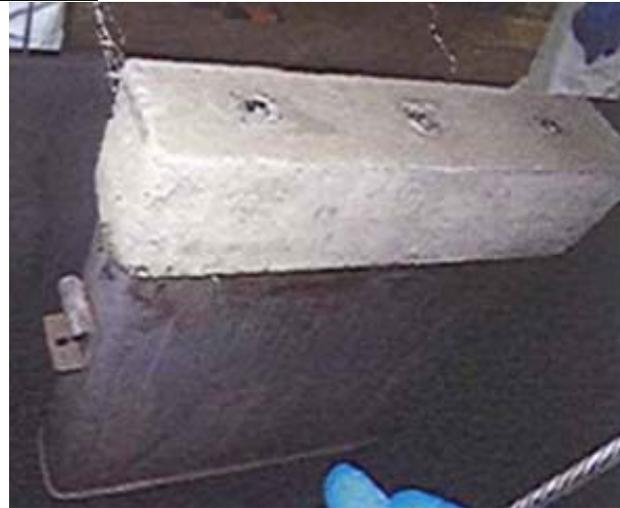
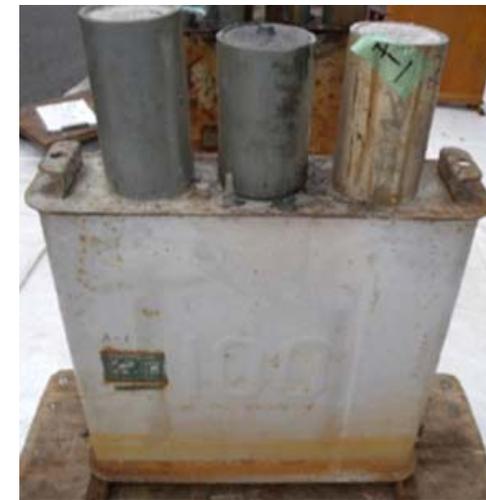
コンデンサーの一部をコンクリートで固化

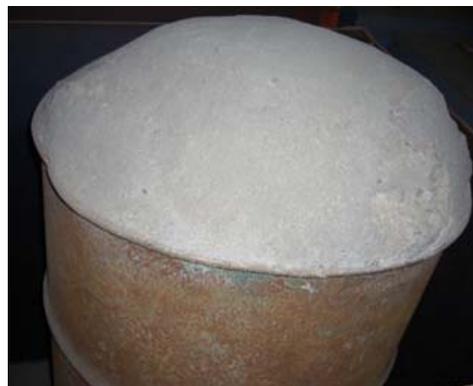
漏洩機器をドラム缶に入れコンクリートで密閉
