北九州PCB処理事業所2期施設で保管していたドラム缶からの廃液の漏洩について

平成28年6月16日、当社北九州PCB処理事業所2期施設内の自動倉庫で保管していたドラム缶からPCBを含む廃液が滲み出しているのを確認しました。

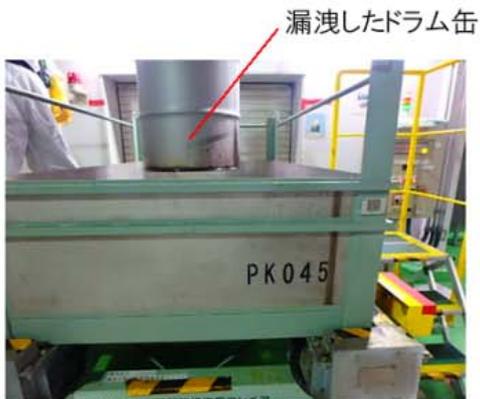
現在、北九州PCB処理事業所では、トランス・コンデンサ処理設備に係る試運転を行っているところですが、6月16日、PCB廃棄物を保管する自動倉庫においてドラム缶により一時保管していた木酢液を主とする廃液の処理を行うために、当該ドラム缶を自動倉庫から呼び出したところ、ドラム缶1缶から廃液（約5リットル）が滲み出していることを確認しました。

その後、木酢液の濃度分析の結果、PCB濃度が約9%あることが本日判明しました。

漏洩したドラム缶

このような事態を生じた原因を速やかに調査し、再発防止に努めてまいります。

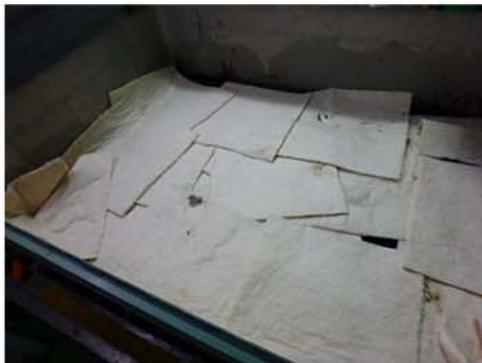
6月16日 自動倉庫から呼び出したドラム缶1缶から廃液（約5リットル）が滲みだしていることを確認したので、速やかに回収作業を実施。

吸着マットにて回収

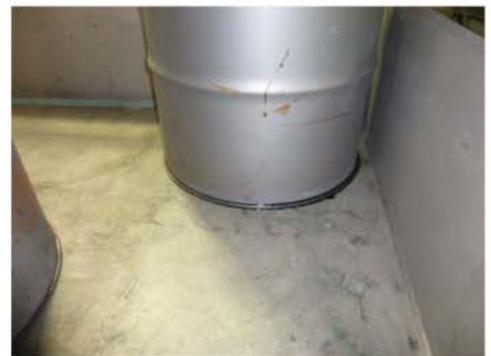
なお、ドラム缶は防液堤のあるパレットに載せた上で自動倉庫に保管していることから、廃液はパレット内に留まっており、外部への影響はありませんでした。また、廃液は速やかに回収しています。

漏れ防止機能を有したパレット
