平成 22 年 11 月に発生したトラブル事象について (1 / 2) (修正版)

小型トランス予備洗浄における洗浄液の漏洩

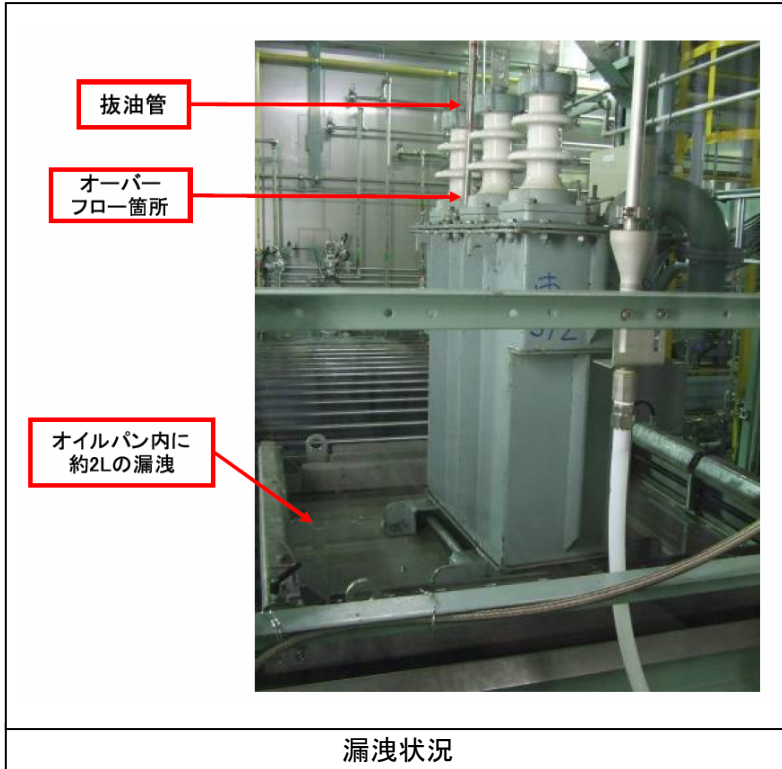
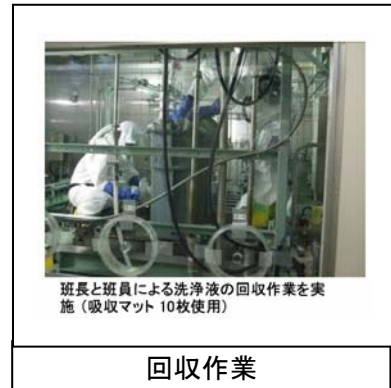
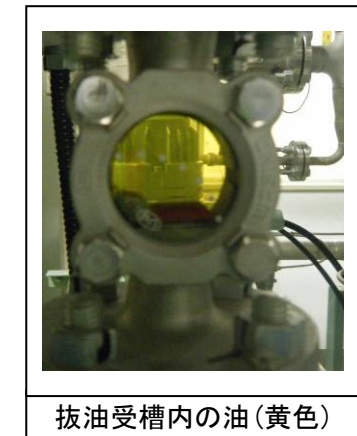
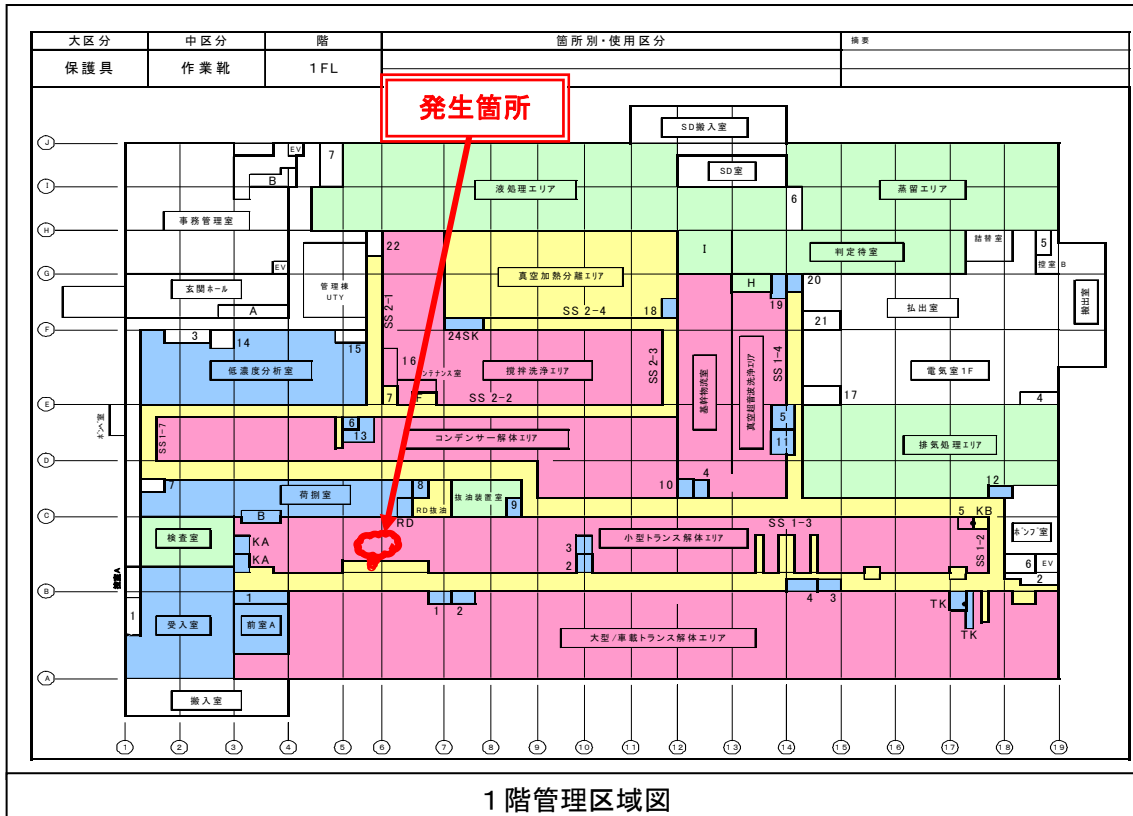
図・写真

区分Ⅳ
件名	小型トランス予備洗浄における洗浄液の漏洩
発生日時	平成 22 年 11 月 14 日(日) 13 時 26 分頃
発生場所	処理棟1階 小型解体エリア No.2 抜油・予備洗浄装置(管理区域レベル3)
環境への影響	なし
PCB 汚染の可能性	人への影響なし
概要(時刻は頃) (応急措置等)	11/14 13:10 No.2 抜油・予備洗浄装置にて抜油した#312 小型トランスに1回目の予備洗浄のため、洗浄液を給液(設定値は 117ℓ)開始 13:26 小型トランス解体班長が小型トランスを設置しているオイルパン内に洗浄液の漏洩を確認。この時点で洗浄液の給液は自動停止していた。 13:37 運転会社から JESCO へ第一報連絡 13:56 解体班長以下2名で洗浄液の回収とサンプリングを開始 14:10 回収作業終了。漏洩量は約2リットル 16:10 漏洩液の分析結果判明。PCB濃度は3.13% 11/19~20 #312小型トランスの予備洗浄作業(#313小型トランス転倒・漏洩事象の対策の一環として消防及び行政の了解の下で実施)
事象による影響	~11/22 16:30 小型トランス解体ラインの停止(#313 転倒・漏洩事象の影響のため)
発生原因	<ul style="list-style-type: none"> ・ 今回の漏洩の原因として、①レベル計に不具合があり抜油量が誤って表示された。②設定量よりも多く給液された。ことが推定される。これらについて検証した。 ① 抜油受槽を完全に空にした後、抜油前にサンプリングを実施して比重が既知の小型トランスを用いて抜油を実施することにより、レベル計の健全性を確認した。その結果、レベル計に異常はなかった。 ② 給油量は、抜油時のレベル計の指示値(今回は 111ℓ)に配管容量の 6ℓを加えた値としていた。#312 小型トランスの銘板に記載されたトランス油量は 100ℓであった。通常、銘板値以上のトランス油が入っていることはないが、#312 には銘板値以上のトランス油が入っていたと考えられる。抜油受槽内の液を分析した結果、色→黄色(通常は無色)、PCB 濃度→36.3%(通常は 50%以上)、比重→1.303(通常は 1.5 以上)であったこと、また、#312 トランス蓋がボルト締め構造のため開閉可能であることから、トランス保管事業者が鉱油(黄色、比重約 0.8)を入れた可能性がある。また、洗浄液を供給する際、設定量に達して給液が停止しても、時間遅れで 2ℓ程度余分に給液される特性があった。 ・ 以上より、今回の原因は、#312 小型トランスにはトランス油が所定の充填量以上(ほぼ満量)入っており、その量に配管容量分(6ℓ)と時間遅れ分(2ℓ)が余分に給液されたことによってオーバーフローに至ったものと推定する。

再発防止対策	<ul style="list-style-type: none"> ・ 今回の事象から、銘板値以上にトランス油が充填されている小型トランスがあることがわかったので、これを踏まえた対策を講じた。 ① 給液量の設定にあたっては、レベル計の値に替えて、「抜油重量を安全側の比重である1.6で換算した液量」と「銘板に記載されたトランス油量」のいずれか小さい方の値を用いることとし、配管容量分の6ℓは加算しない(これにより時間遅れの2ℓを許容できる)こととした。 ② 1回目の給液時に、液面計を目視で確認することとした。 ③ ①及び②の内容で予備洗浄の作業要領書を改定し、作業員に教育した。
水平展開	<ul style="list-style-type: none"> ・ コンデンサは予備洗浄を実施しないため、抜油後に給液することはない。 ・ 大型トランスや車載トランスは解体エリアに作業員が入って作業していることから、抜油孔にオーバーフローを監視するためのレベル計を取り付けて給液している。
連絡・公表の状況	<ul style="list-style-type: none"> ・ 事象区分の判断: 区分Ⅳの 2 「0.5mg/kg を超える PCB を含む油のオイルパン内の漏洩」に該当 ・ 対外対応: 11/15 10:45~ 胆振総合振興局、室蘭市及び室蘭労基署に連絡 11/16 14:15~15:50、11/22 9:00~11:00 胆振総合振興局及び室蘭市の立入検査 ・ 報告・公表: 「通報連絡・公表の取扱い」に基づく報告として、12/10 に報告書を北海道及び室蘭市に提出し、PCB処理情報センターに配備した。H23.1.7 に修正版を北海道及び室蘭市に提出し、PCB処理情報センターに配備した。
