平成 23 年 2 月に発生したトラブル事象について (2 / 3)

車載トランス予備洗浄端切液運搬中の漏洩

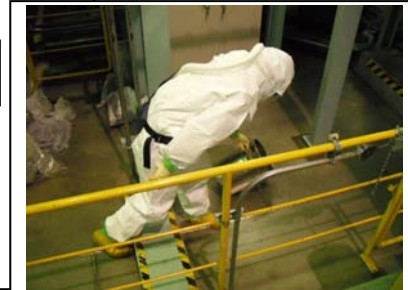
つまずいたときの状況(再現)

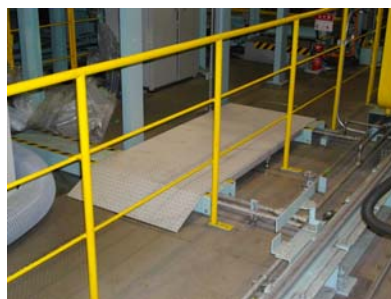
踏み板の設置後

事象による影響	・特になし	
発生原因	<ul style="list-style-type: none"> <li>・蓋なしの容器で液を運搬中に誤って段差につまづいた。</li> <li>・サンプリング作業の要領書はあったが、端切液の運搬やドレン回収作業の手順が記載されておらず、運搬時に蓋をするルールはなかった。</li> <li>・バッテリー切れで作業スペースと連絡が取れず、漏洩液の回収を一人で行ったため回収に手間取り、漏洩検知器の発報に至った。</li> </ul>	
再発防止対策	<ul style="list-style-type: none"> <li>・つまづいた箇所の段差を解消するため、3/8 に踏み板を設置した。</li> <li>・サンプリング作業の要領書を、運搬時に密閉式容器(そるべん缶)を用いることを追記して改定し、関係者に教育した。</li> <li>・解体エリア内の作業員が使用している咽喉マイクや無線機のバッテリー切れが発生した場合は、作業を中止して、予備バッテリー交換後に再開することとした。</li> </ul>	
水平展開	<ul style="list-style-type: none"> <li>・2月の定期点検中に液体(PCBの有無、種類、量を問わず)を運搬する作業を全て洗いだしたところ、51種類の作業があった。このうち、作業要領書がない44種類の運搬作業について、類似の作業毎に液運搬に関する禁則事項を記入した作業要領書を定め、関係者に教育する。</li> </ul>	
連絡・公表の状況	<ul style="list-style-type: none"> <li>・事象区分の判断: 区分Ⅳの1①「(1週間未満)の設備の停止を伴わずに修復できた PCB等法令で定める有害な物質の施設内での漏洩」に該当</li> <li>・対外対応: <ul style="list-style-type: none"> <li>2/7 13:55～胆振総合振興局、室蘭市及び市消防予防課に電話第一報</li> </ul> </li> <li>・報告・公表: 「通報連絡・公表の取扱い」に基づく報告として、3/10に報告書を北海道及び室蘭市に提出し、PCB処理情報センターに配備した。</li> </ul>

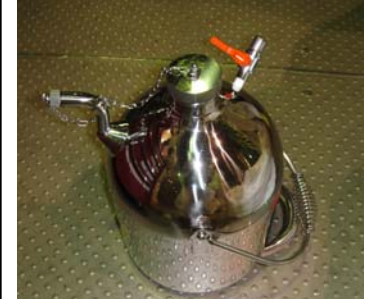
そるべん缶(密閉式5ℓ)
