平成 23 年 5 月に発生したトラブル事象について (1 / 1)

件名

大型トランス予備洗浄中の洗浄油の漏洩

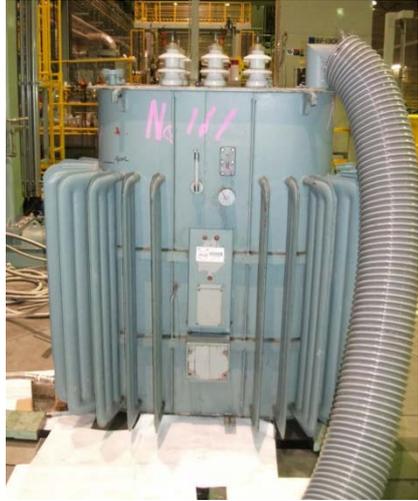
区分Ⅳ
件名	大型トランス予備洗浄中の洗浄液の漏洩	
発生日時	平成 23 年 5 月 15 日(日) 14 時 50 分頃	
発生場所	処理棟1階 大型/車載トランス解体エリア No.1 抜油・予備洗浄装置(管理区域レベル3)	
環境への影響	なし	
PCB 汚染の可能性	なし	
概要(時刻は頃) (応急措置等)	<p>【時系列】</p> <p>5/15 14:34 中央制御室からの遠隔操作にて、大型トランスNo.111の15回目の予備洗浄の給液(404リットル)が完了。</p> <p>14:50 大型トランスの油面計から洗浄油が洩れているのを運転会社作業員が作業スペース(管理区域レベル2)から発見。直ちに中央制御室に連絡。</p> <p>14:54 中央制御室からの遠隔操作にて、大型トランス内の洗浄液の排液を開始。また、現場にて、運転会社作業員により漏洩液の拭き取り作業を開始。</p> <p>・体制: 作業スペース指揮者(甲種危険物取扱者、特化物作業主任者(正)) エリア内4名(うち1名は特化物作業主任者(副))</p> <p>15:08 中央制御室よりJESCOへ第一報連絡。</p> <p>15:25 拭き取り作業完了。漏洩範囲はNo.1 抜油・予備洗浄装置ターンテーブル上で50cm×50cm。また、ターンテーブル下の集液オイルパン内に漏洩液が溜まっていた。集液オイルパン内の漏洩液をサンプリングし、PCB濃度分析を実施。なお、漏洩発見から拭き取り作業完了まで作業員への接液はなく、人への影響はなかった。</p> <p>15:32 大型トランス内の洗浄液の排液作業終了。排液量が396リットルであったことから漏洩量は約8リットルと推定(=給液量404リットル-排液量396リットル)。</p> <p>15:58 油面計を取り外し、デブコン(金属補修剤)補修を実施。</p> <p>・ PCB濃度分析結果判明 10,192mg/kg(1.02%)</p>	
事象による影響	<ul style="list-style-type: none"> ・ 16 回目の予備洗浄を行政の再開了解まで予備洗浄中断(5/17 9:30 に再開)

漏洩した大型トランス

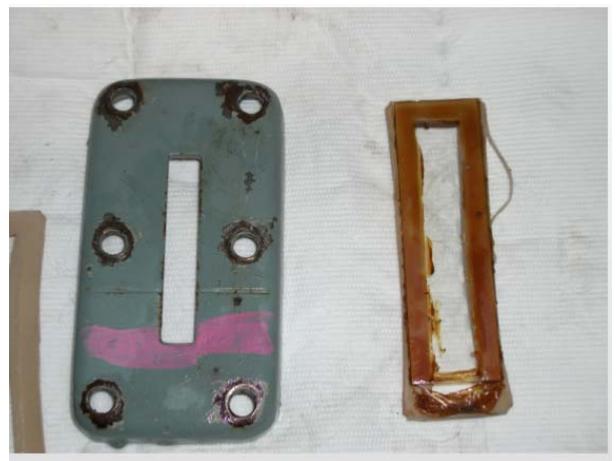
発生原因	<ul style="list-style-type: none"> ・ 漏洩したトランスは受入時の外観検査で異常がなく、14 回目の予備洗浄までは正常に実施されていた。また、油面計を外したところ、油面計のガラスを抑えているパッキンが劣化しており、パッキンとガラスの間にすき間があった。このすき間に蒸発したトランス油が入り込み、劣化して固化したことにより、パッキンのすき間をふさいでいたものと考えられる。予備洗浄が進むにつれてすき間をふさいでいた固化物が洗浄油により溶解・除去され、すき間が復活したことにより漏洩に至ったものと推定する。 ・ すき間が生じていた理由は、パッキンの材質が不適切(シリコン系と推定)であったためである。アクリルゴムを使用した場合はこのような劣化は生じない。 	
再発防止対策	<ul style="list-style-type: none"> ・ 今回の事象は予備洗浄が進行した段階で漏洩が発生した。このような状況に対応するため、パッキンの劣化を前提に対策を講じる。 ・ トランス胴体部に取り付けられている板状油面計部分をビニールシートで覆い、その上からアルミテープを貼り付け、漏れ防止を図る。この対策は、受入検査時に実施する。 ・ 上記内容で作業要領書を改定し、関係者に教育した。 	
水平展開	<ul style="list-style-type: none"> ・ 車載トランスは仕様が明確であり、パッキンの材質に必ずアクリルゴムを使用しているため、本対策は不要。従って、上記対策は大型トランスと小型トランスに対して適用する。 	
連絡・公表の状況	<ul style="list-style-type: none"> ・ 事象区分の判断: 区分Ⅳの2「0.5mg/kg を超える PCB を含む油のオイルパン内の漏洩」に該当 ・ 対外対応: 5/16 9:33~10:19 胆振・環境生活課、室蘭市環境課、消防本部予防課及びJESCO本社に電話第一報連絡(併せて、劣化廃棄物起因事象として区分Ⅳの除外対象となるかどうかを行政当局にご相談)。 10:12 室蘭市環境課より、除外対象外であり区分Ⅳにて報告するよう連絡あり。 10:25 PCB濃度が1%を超える油(特定化学物質に該当)の漏洩のため、室蘭労働基準監督署に電話第一報連絡。 13:00 道・胆振・市・消防に通報連絡票を発信、14:35に予備洗浄の再開の了解を受信。 ・ 報告・公表:「通報連絡・公表の取扱い」に基づく報告として、6/10 に報告書を北海道及び室蘭市に提出し、PCB処理情報センターに配備した。

取り外した油面計

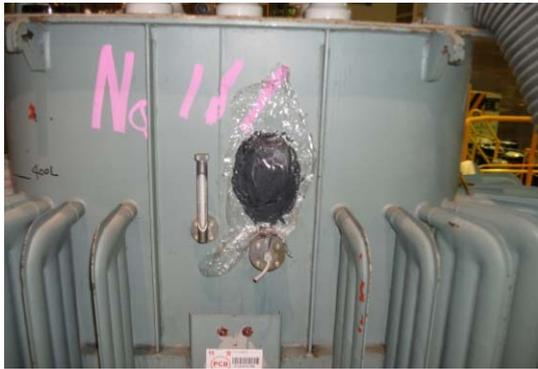
金属補修剤による油面計部の補修状況

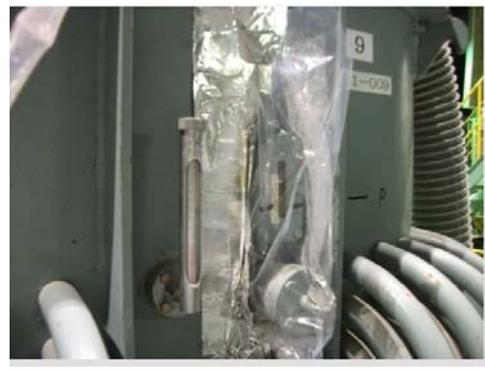
油面計の養生状況
