平成 27 年 4 月に発生したトラブル事象について (1 / 1)

件名	暖房用真空温水機内部確認中のダストによる両眼の外傷	
図・写真

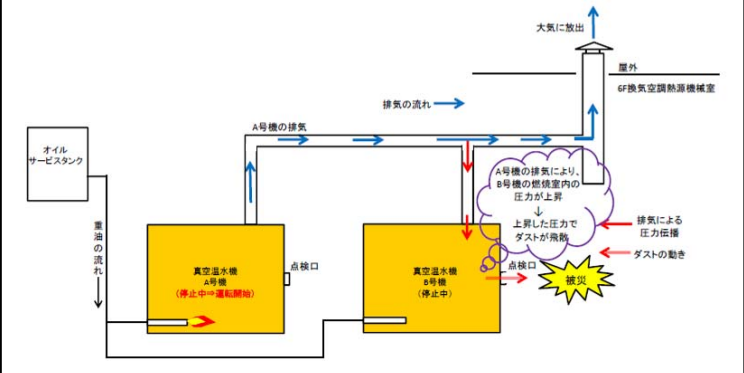
事象による影響 (安全への配慮)	<ul style="list-style-type: none"> ・ 応急措置として、B 号機の点検口にガラス窓を取り付け、開口部を保護カバーで閉鎖し、点検作業を中断した。また、B 号機の点検終了(4/16)まで A 号機のみでの単独運転とした。 ・ 真空温水機は、厳寒期は2台運転であるが、事象発生時は春・秋の1台運転期間中であり、操業や事務作業への影響はなかった。 	
発生原因	<ul style="list-style-type: none"> ・ 真空温水機 A 号機の燃焼ガスが B 号機に流れ込んだ際、被災者が点検口を覗いていた。 ・ B 号機が停止中であったことから、本来着用すべきゴーグルを着用していなかった。 ・ 作業前の準備として A 号機を停止すべきであったが、B 号機が停止していることから影響ないと判断し、そこまでの対策に気づかなかった。

<p>被災時の真空温水機の状況</p>	
増設施設 6階管理区域図

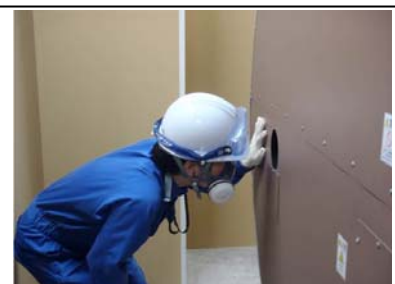
<p>被災時の状況（再現）</p>

再発防止対策	<ul style="list-style-type: none"> ・ 本事象を事業所内に周知し、安全意識の高揚を図った。 ・ 停止中の機器であっても運転中の機器と接続部がある機器については、運転中の機器と同様の保護具を着用することとした。具体的な対応は以下のとおり。 ① 新規入構者教育資料を改定し、液体取扱、粉体取扱並びに開口作業時におけるゴーグル着用の徹底を追記して作業員への徹底を図った。 ② 「作業における事前打合せ記録」のチェック項目「開放点検作業」に、保護具装着と関連機器の停止を追加した。
水平展開	<ul style="list-style-type: none"> ・ 当初施設にも真空温水機があることから、上記と同様の対策を講じた。
連絡・公表の状況	<p>【事象区分の判断】通報連絡・公表区分別表：区分Ⅲ第2項「不休災害：休業を要しないが、病院加療が必要な労働災害」に該当する事象である。</p> <p>【対外対応】</p> <p>4/8 16:15～16:42 胆振・環境生活課、室蘭市・環境課、道・循環型社会推進課、室蘭労働基準監督署に電話第一報連絡。（16:30 JESCO本社に電話第一報連絡。）</p> <p>21:40 道・胆振・市・労基にメールにて状況を報告。</p> <p>4/9 13:00～14:15 胆振・環境生活課1名、室蘭市・環境課2名による立入検査（現場及び関係書類）を受検。</p> <p>14:20～14:50 労基・第三方面主任監督官に安全対策課長及び課長代理から状況説明。</p> <p>4/10 18:00 道・胆振・市・労基にメールにて治癒終了を報告。</p> <p>【報告・公表】「通報連絡・公表の取扱い」に基づく報告として、5/13 に報告書を北海道及び室蘭市に提出し、PCB処理情報センターに配備した。</p>

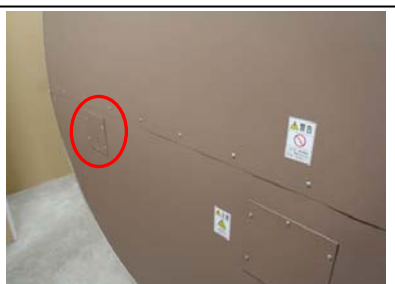
<p>火炉視窓（点検口）閉止後</p>

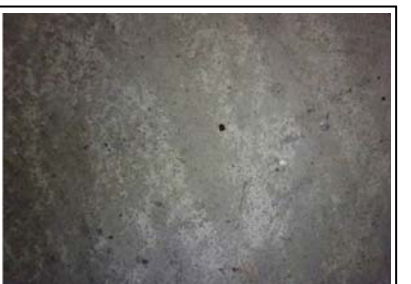
<p>被災場所床面（黒粒がダスト）</p>
被災時の状況（再現）	火炉視窓（点検口）閉止後	被災場所床面（黒粒がダスト）
