令和元年 10 月に発生したトラブル事象について (1 / 1)

件名	ドラム缶のレバーバンド間に左手小指を挟み開放骨折・挫傷【第3報・最終報】
発生日時	令和元年 10 月 18 日(金) 14 時 50 分頃
発生場所	当初施設 4階 2次廃棄物保管倉庫(一般 PCB 廃棄物取扱区域)
環境への影響	なし
PCB 汚染の可能性	なし
概要(時刻は頃) (応急措置等)	<p>【概要】 当初施設4階の2次廃棄物保管倉庫は、事業所内で発生した使用済み化学防護服、手袋等の保護具などの廃棄物を2次廃棄物としてドラム缶・ペール缶に詰めて保管している倉庫である。</p> <p>今回の事象は、運転会社である室蘭環境プラントサービス(株)(略称「MEPS」)が実施する2次廃棄物を収納したドラム缶を樹脂製パレット(1200×1200×150mm)に積載する作業に従事していた4名の男性作業員のうち1名(42歳。当初施設運転部トランス解体グループの作業員で、MEPS 入社後の年数は5年7か月、当該作業の経験年数は半年)が可燃性の2次廃棄物を収納した黄色の200Lオープンドラム缶(総重量約50kg、うちドラム缶重量約20kg)を床面から樹脂製パレット上に積載した際、手を掛けていたレバーバンドと隣り合わせのドラム缶のレバーバンドとの間に左手の小指を挟み、小指先端部を開放骨折・挫傷したものの、当該作業員へのPCB等の接触はなく、また操業への影響もなかった。</p> <p>【時系列】(時刻は頃) 10/18 13:30 2次廃棄物保管倉庫に4名の作業員が集合し、作業説明・役割分担後に作業を開始した。 14:00 活性炭吸着塔室にて、作業で使用する空ドラム缶の準備作業を行った。 14:30 準備した空ドラム缶を2次廃棄物保管倉庫へ移動。可燃性2次廃棄物をドラム缶に詰める作業と詰め終えたドラム缶をパレットに積載する作業を開始した。 14:50 床面からパレットにドラム缶を載せた際、ドラム缶同士のレバーバンド間に左手の小指先端を挟み被災した。装備は下履き手袋、ラテックス手袋、皮手袋で、全ての手袋に損傷はなかった。 この時、他の3名の作業員は同倉庫の別場所で作業をしていた。 痛みを感じた作業員は、当該部位を確認したところ僅かに出血していたため、トランス解体班班長に連絡。その後トランス解体班作業長、運転部副部長、統括運転部長にほぼ同時刻に連絡。その後アルコールティッシュで傷口を押さえながら救護室に移動。当日は同作業を中止した。 15:00 救護室にて MEPS が被災者の状況を確認。 15:05 JESCO 運転管理課課長代理に連絡。事業所長に報告後、JESCO 安全対策課課長代理に連絡。 15:07 救護室にて JESCO が被災者の状況を確認。 15:22 MEPS 職員 1 名が付き添い

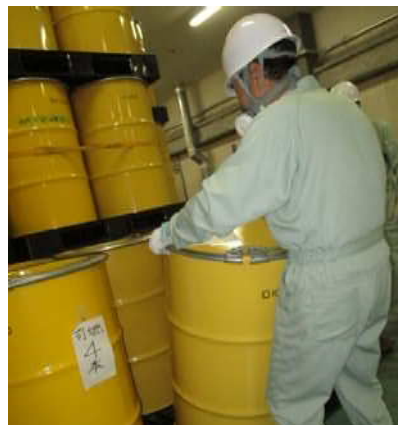
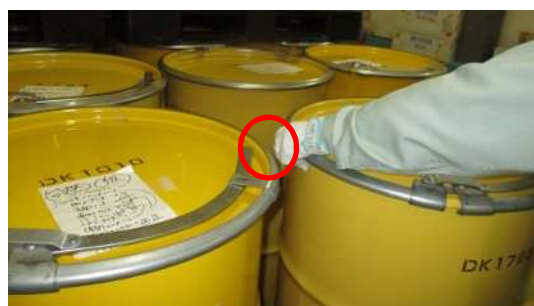
現場及び作業状況の写真

事象による影響 (安全への配慮)	当該作業員へのPCB等の接触はなく、操業への影響もなかった。
発生原因	<ul style="list-style-type: none"> ・ドラム缶をパレットに載せる際、手を挟むと思わなかったため、注意が不足していた。 ・ドラム缶を手で持ち上げてパレットに載せた。

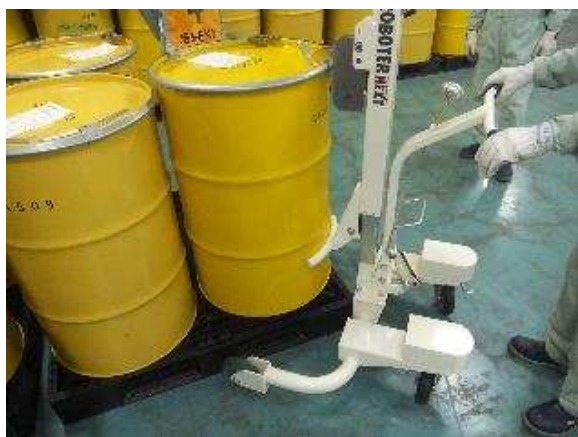
新規ドラムポーターでパレット載せ

再発防止対策	<ul style="list-style-type: none"> ・ 日々発生する2次廃棄物は、空ドラム缶(ドラム10缶)を置く場所を決めてその場で詰替え作業を行うこととし、2次廃棄物を詰めたドラム缶をパレット上に移動させないこととした。ドラム缶10缶が満杯になったら、その場で27L ペール缶(缶重量約10kg)に詰替え、手作業にてパレットに積載する。 ・ 既に保管中の2次廃棄物を詰替える場合はドラム缶をパレットからおろさずに、パレットに積載したまま蓋を開放して2次廃棄物を取り出し、空になったドラム(缶重量約20kg)を手作業でパレットからおろすこととした。おろしたドラム缶はドラムポーターを使用して仮置き場まで移動する。(現在のドラムポーターでは左右の車輪の間隔が狭いため、ドラム缶をパレット上に載せる及びパレット上からおろす作業は不可能。) ・ 作業要領書を改訂し、教育を実施する。 <p>10/25 立案した再発防止対策の確認ため、関係者が2次廃棄物保管倉庫に集合し、実際に作業して確認した。</p> <p>12/3～10で改訂した作業要領書の教育を実施した。</p>
水平展開	<ul style="list-style-type: none"> ・ 増設施設では、2次廃棄物を詰めたドラム缶を手作業では移動しないことを確認した。 ・ 当初及び増設施設にて、当該作業以外のパレット上でのドラム缶移動作業についてはドラム缶をパレット上に載せることが出来る「ドラムポーター」と、テコの原理で200kgのドラム缶を楽にずらす事が可能な「ドラてこ」を購入し、11/20及び12/4実際に作業して安全性及び作業性を確認し、使用することとした。 <p>「ドラてこ」は令和2年1/8までに現場OJT教育を修了した。</p>
連絡・公表の状況	<p>【事象区分の判断】 通達連絡・公表基準に基づく、区分Ⅲ(不休災害:休業を要しないが、通院加療が必要な労働災害)に該当。</p> <p>【対外対応】 10/18 15:26 JESCO本社、15:28 道庁・循環型社会推進課、15:31 胆振総合振興局・環境生活課、15:34 室蘭市・環境課、15:39 室蘭労働基準監督署に電話第一報連絡。 10/24 13:30～15:00胆振総合振興局・環境生活課1名と室蘭市・環境課2名による環境保全協定に基づく立入検査を受検。</p> <p>【報告・公表】「通報連絡・公表の取扱い」に基づく報告として、11/11・12/10及び2/10に報告書(第1～3報・最終報)を北海道及び室蘭市に提出し、PCB処理情報センターに配備した。</p>

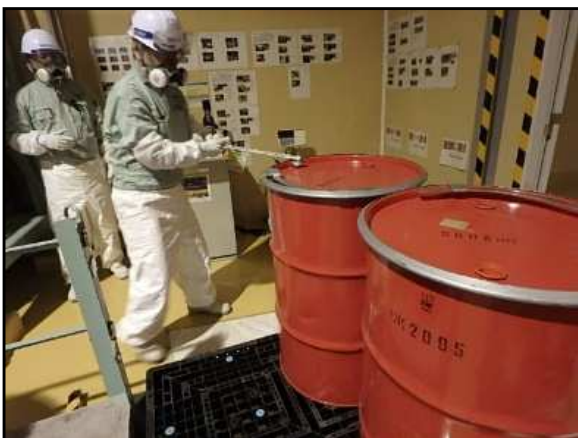
「ドラてこ」使用の作業状況

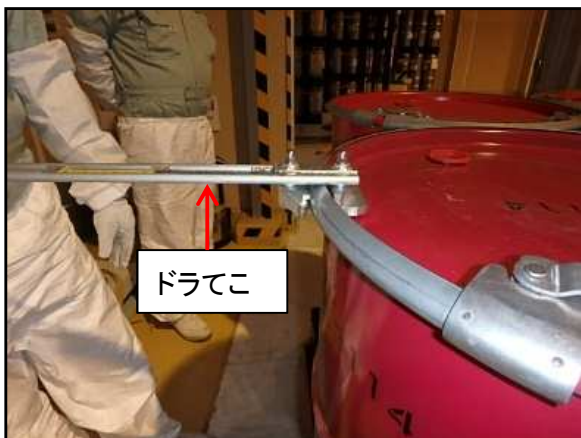
「ドラてこ」使用の作業状況
