北海道PCB廃棄物処理施設設置工事（増設）における 労働災害の発生について

北海道 PCB 廃棄物処理施設設置工事（増設）で発生した災害について

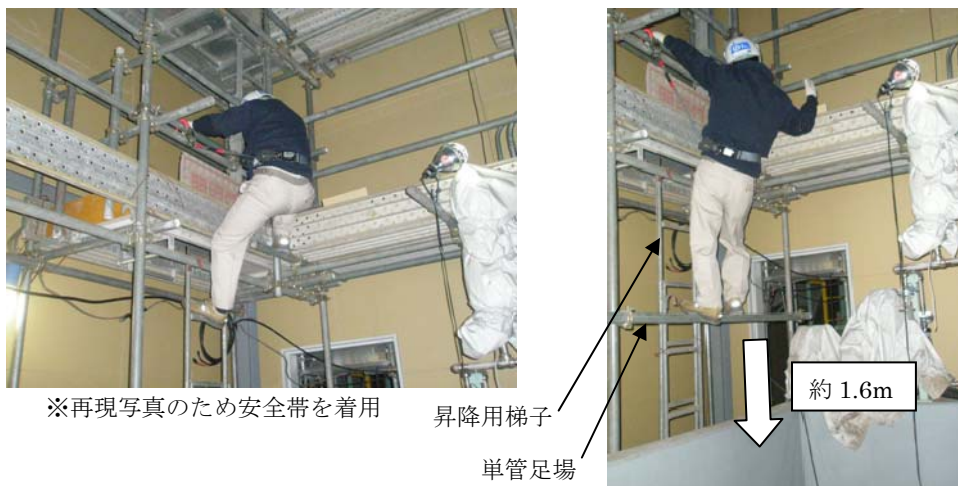
災害発生状況再現写真

間仕切り壁（ボード）の貼り付け作業が終了したため足場から1階床に降りようとしたところ、途中段（1.6m）の所で手が滑り、とっさにコンクリート床面に左足から着地した。

本来使用すべき昇降用梯子を使用せず、単管足場から降りようとしたため。

災害発生後、緊急安全大会により安全ルールの徹底を指示しました。今後、早急に対策立案のための会議を開催し再発防止策を講じます。
