News Release

平成 25 年 7 月 24 日

## 大阪 PCB 廃棄物処理施設 西棟 1 階払出室における作業員の負傷について

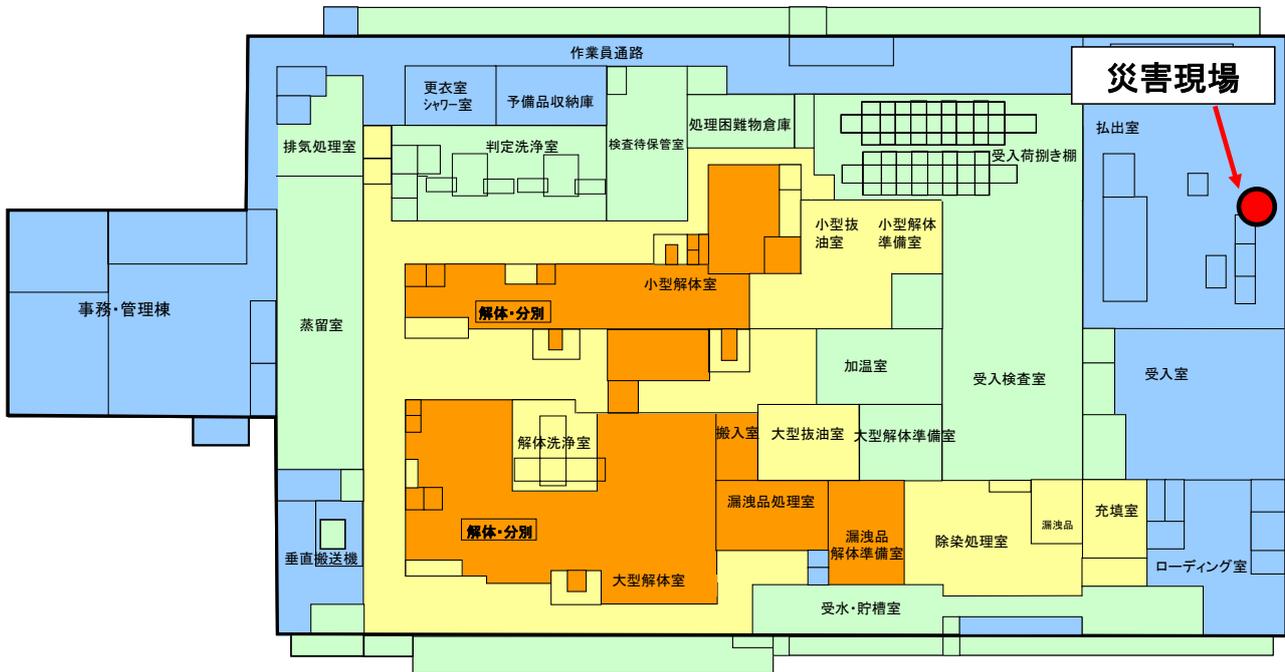
### 1. 西棟1階平面概略図(払出室)

1. 当社大阪 PCB 廃棄物処理施設西棟 1 階払出室において、6 月 29 日（土）に炭化物集塵機用送風機の軸受け交換作業が終了しました。翌 30 日（日）に人員 5 名で試運転を行っていた際に、軸受け部の温度が上昇したため送風機の停止操作を行ったところ、小さな異音を確認されたため、点検を行うこととしました。
2. 30 日（日）午後 2 時 50 分頃、ベルトカバーを外し、軸受け部の異音を確認するため 4 人が異音発生付近を聴音するとともに、被災者が送風機の V ベルトを握り、モーター側に引っ張って手回しを行ったところ、V ベルトとモーター側プーリー（ベルト車）の間に右手の指を挟み負傷しました。
3. 被災者は直ちに救急車で病院に搬送され、右手小指の接合手術等を受けました。「右中指末節骨骨折、右環指末節骨開放骨折、右小指切断」と診断され、約 3 週間の手術・入院加療の後、7 月 21 日（日）に退院しました。今後は外来通院による治療を継続する予定です。
4. 本件災害の原因は、手回しの際、V ベルトを握って引っ張ったことによります。被災者本人は、手回しを行う際の基本ルールである「プーリーの上のベルトを手のひらで押さえて（握らずに）回すべき」ことを十分承知していましたが、作業を急いでいたため、うっかりベルトを掴んで引っ張ってしまい手を挟まれたものです。
5. 当社大阪 PCB 廃棄物処理施設では、安全衛生活動として、従前から毎月開催している安全教育やヒヤリハット・キガカリ活動等を推進してまいりましたが、今回の災害発生を受けて、現場での教育訓練、危険予知活動、ツールボックスミーティングなどの取組を強化し、ひとり一人が基本ルールを遵守し、危険予知レベルを向上させることにより、労働災害の発生防止に努めてまいります。
