東京 PCB 廃棄物処理施設の操業状況 (平成24年度上期)

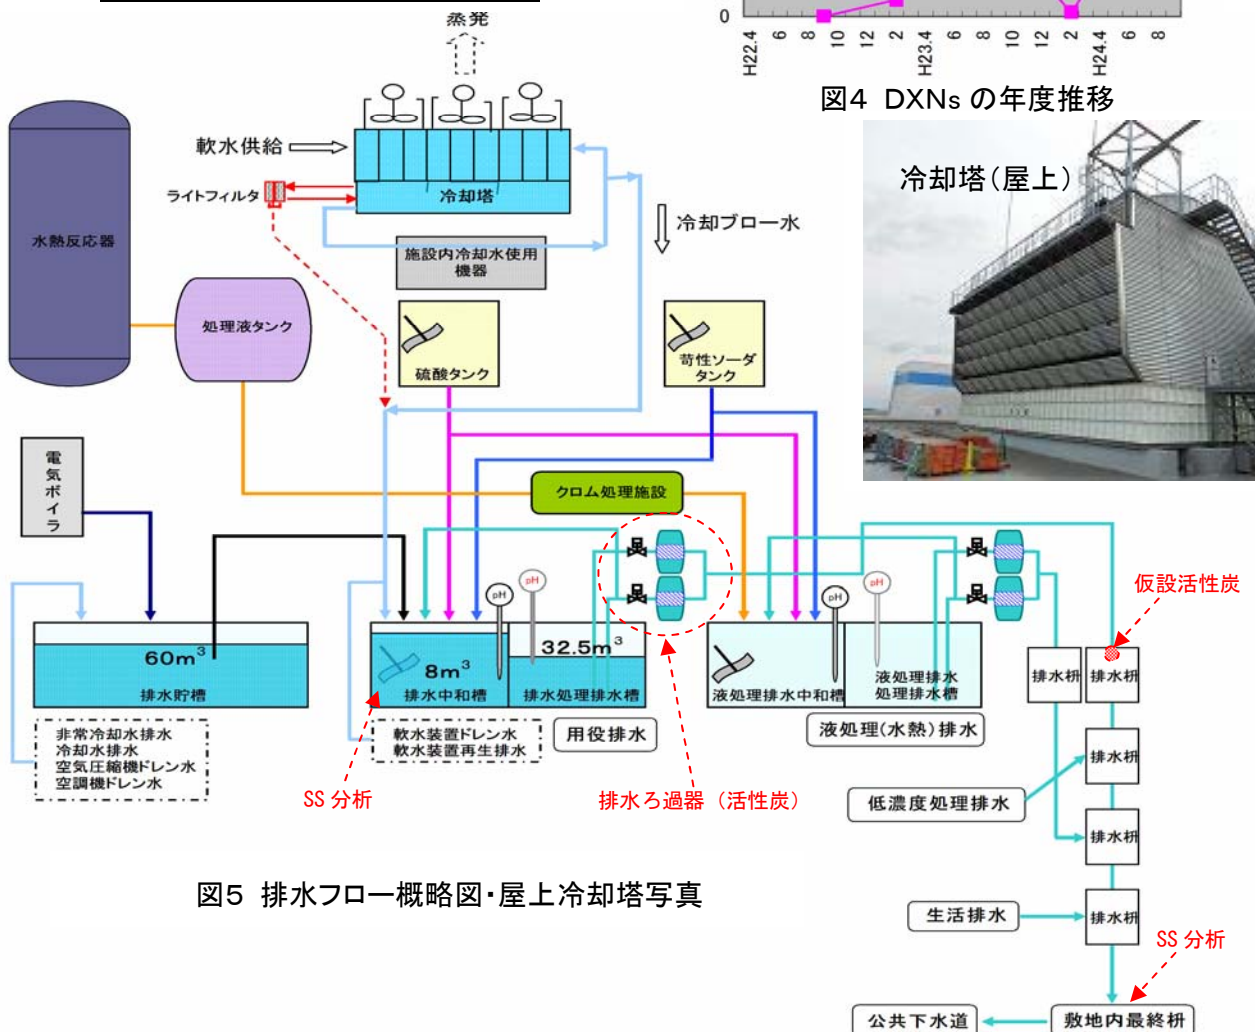
図5 排水フロー概略図・屋上冷却塔写真

今回のDXNs分析結果を表5、年度推移を図4、排水フロー概略を図5に示す。

昨年8月の測定でも自主管理目標値内ながら、比較的高い値(4.1pg-TEQ/l)が検出され、上流側の各排水を追加分析したところ冷却塔水、用役(排水処理)排水からPCDF(フラン類)

成分が多く検出された。液処理（水熱）排水では少なかった。

今回も同様な傾向を示しており、9月25日に上流側の冷却塔（開放型）水、用役排水、液処理排水及び最終放流柵の再サンプリングを行い、対策を検討している。当施設の冷却塔は大型で屋上に設置されており、今夏は猛暑の影響で熱交換用の空気量が増えたことにより、空気中に含まれている微量の汚染物が濃縮された可能性もある。また、冷却塔の清掃は昨年行なったが、本年5月の定期点検時は実施してなかった。さらに昨年の排水ろ過器点検の際は活性炭の交換は行なわず補充のみであった。

今年度に入りPCB処理量が増加し負荷が増えていることから、冷却塔の水質管理をより徹底するとともに、早急に排水ろ過器の活性炭を全量交換する。

当面の対策としては、通常は片側だけ通している排水ろ過器を両側運転することにより、活性炭の接触面積を倍に増やした。また、用役排水の出口側に仮設の活性炭槽を追加した。さらに、排水中のSS分とDXNs濃度に関連性が見られることから、SS分析を毎日行なっている。

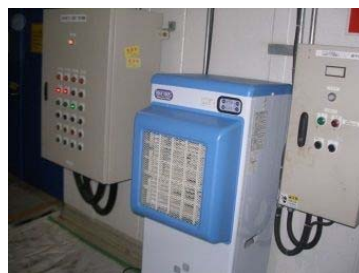
図10 熱中症対策用備品

クールダウンハウス(4階水熱)

気化式冷風機(洗浄室他3箇所)

気温と相対湿度を測定しWBGT値による注意喚起や作業管理、保護具や備品等による熱中症予防対策を行なっている。対策の状況を表12及び図10、図11に示す。

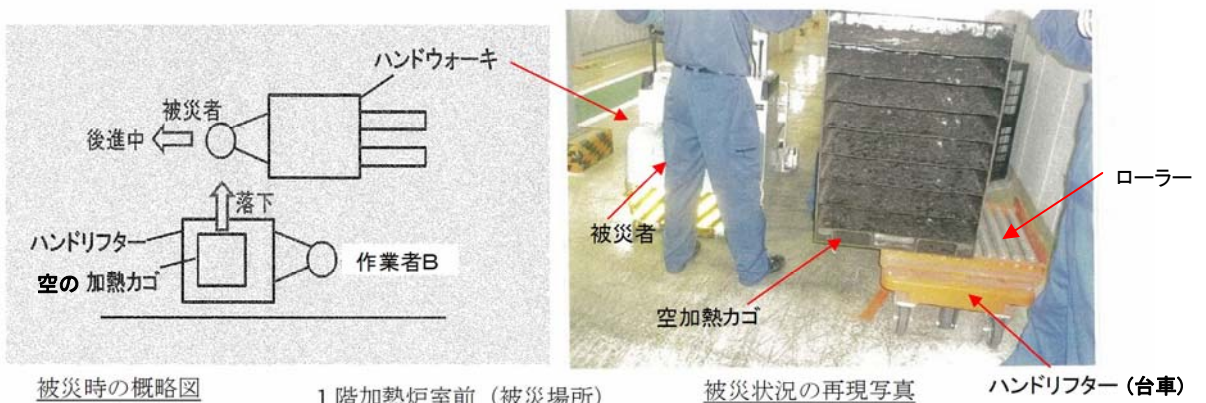
図12 労働災害の発生状況

平成24年7月24日(火)13時45分頃、1階加熱炉室前(洗浄室側通路)で作業員A(被災者60代)がハンドウォーカー(以下ウォーカー)で絶縁紙用加熱カゴの取出しと仮置き作業を行っていた。別の作業員Bはハンドリフター(以下台車)を使用し、スラリー製造設備へ供給するためにミル室へ運び、空の加熱カゴで戻り、ウォーカーで降ろすため待機した。被災者がウォーカーを操作し、台車の傍を通過したとき、空の加熱カゴが台車上のローラーをすべり落ち、被災者の右足首に触れ打撲した。(空の加熱カゴは重量約105kg、サイズ650×650×900mm、落下時の高さは約430mmだった。)

午後から加熱終了カゴ取出しとミル室への運搬が重なり、作業効率を考え二人で分担することにしたが、ウォーカーが1台のため、運搬は台車とした。

直ちに病院へ搬送、結果は「右足アキレス部圧挫創」との診断で帰社し、業務に従事した。帰宅後、被災者が自宅近傍の病院で再診察、MRI検査の結果、骨にひびが見られるとの診断で、ギブスを装着しての治療となった。

原因	対策
管理面	<ul style="list-style-type: none"> ①作業効率化を考え、通常使用しな台車を使用した。 ②作業方法を変更する場合の報連相が不足した。 ③作業手順で明確でない部分があり作業方法が複数あった。 	<ul style="list-style-type: none"> ①作業手順、方法変更時の許可ルールを明確にし、周知徹底した。 ②手順、方法を明確化、SOPを改定した。 ③台車使用時の始業前点検を徹底した。 ④台車使用時の注意事項に関する再教育及び安全訓示等による再徹底
設備面	<ul style="list-style-type: none"> ①台車上ローラー部にわずかな傾斜があり、滑りやすい状態だった。 	<ul style="list-style-type: none"> ①当該台車は加熱班での使用を禁止した。 ②類似台車(2台)の点検と改善を実施した。
行動面	<ul style="list-style-type: none"> ①作業員Bが台車のストッパーを外すタイミングが早かった。 ②被災者が後ろ向きで周辺の確認が十分で無かった。 	<ul style="list-style-type: none"> ①ストッパー取外しタイミングの再徹底 ②ウォーカー操作時の周囲確認とすれ違い時の声掛け確認を周知徹底した。

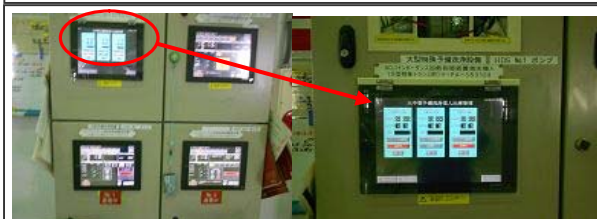
図18 対策の実施事例

現場操作盤(タッチパネル)のミスタッチによる誤動作(想定)

タッチパネル表面にアクリル板のカバーを取付け
誤タッチを防止した。

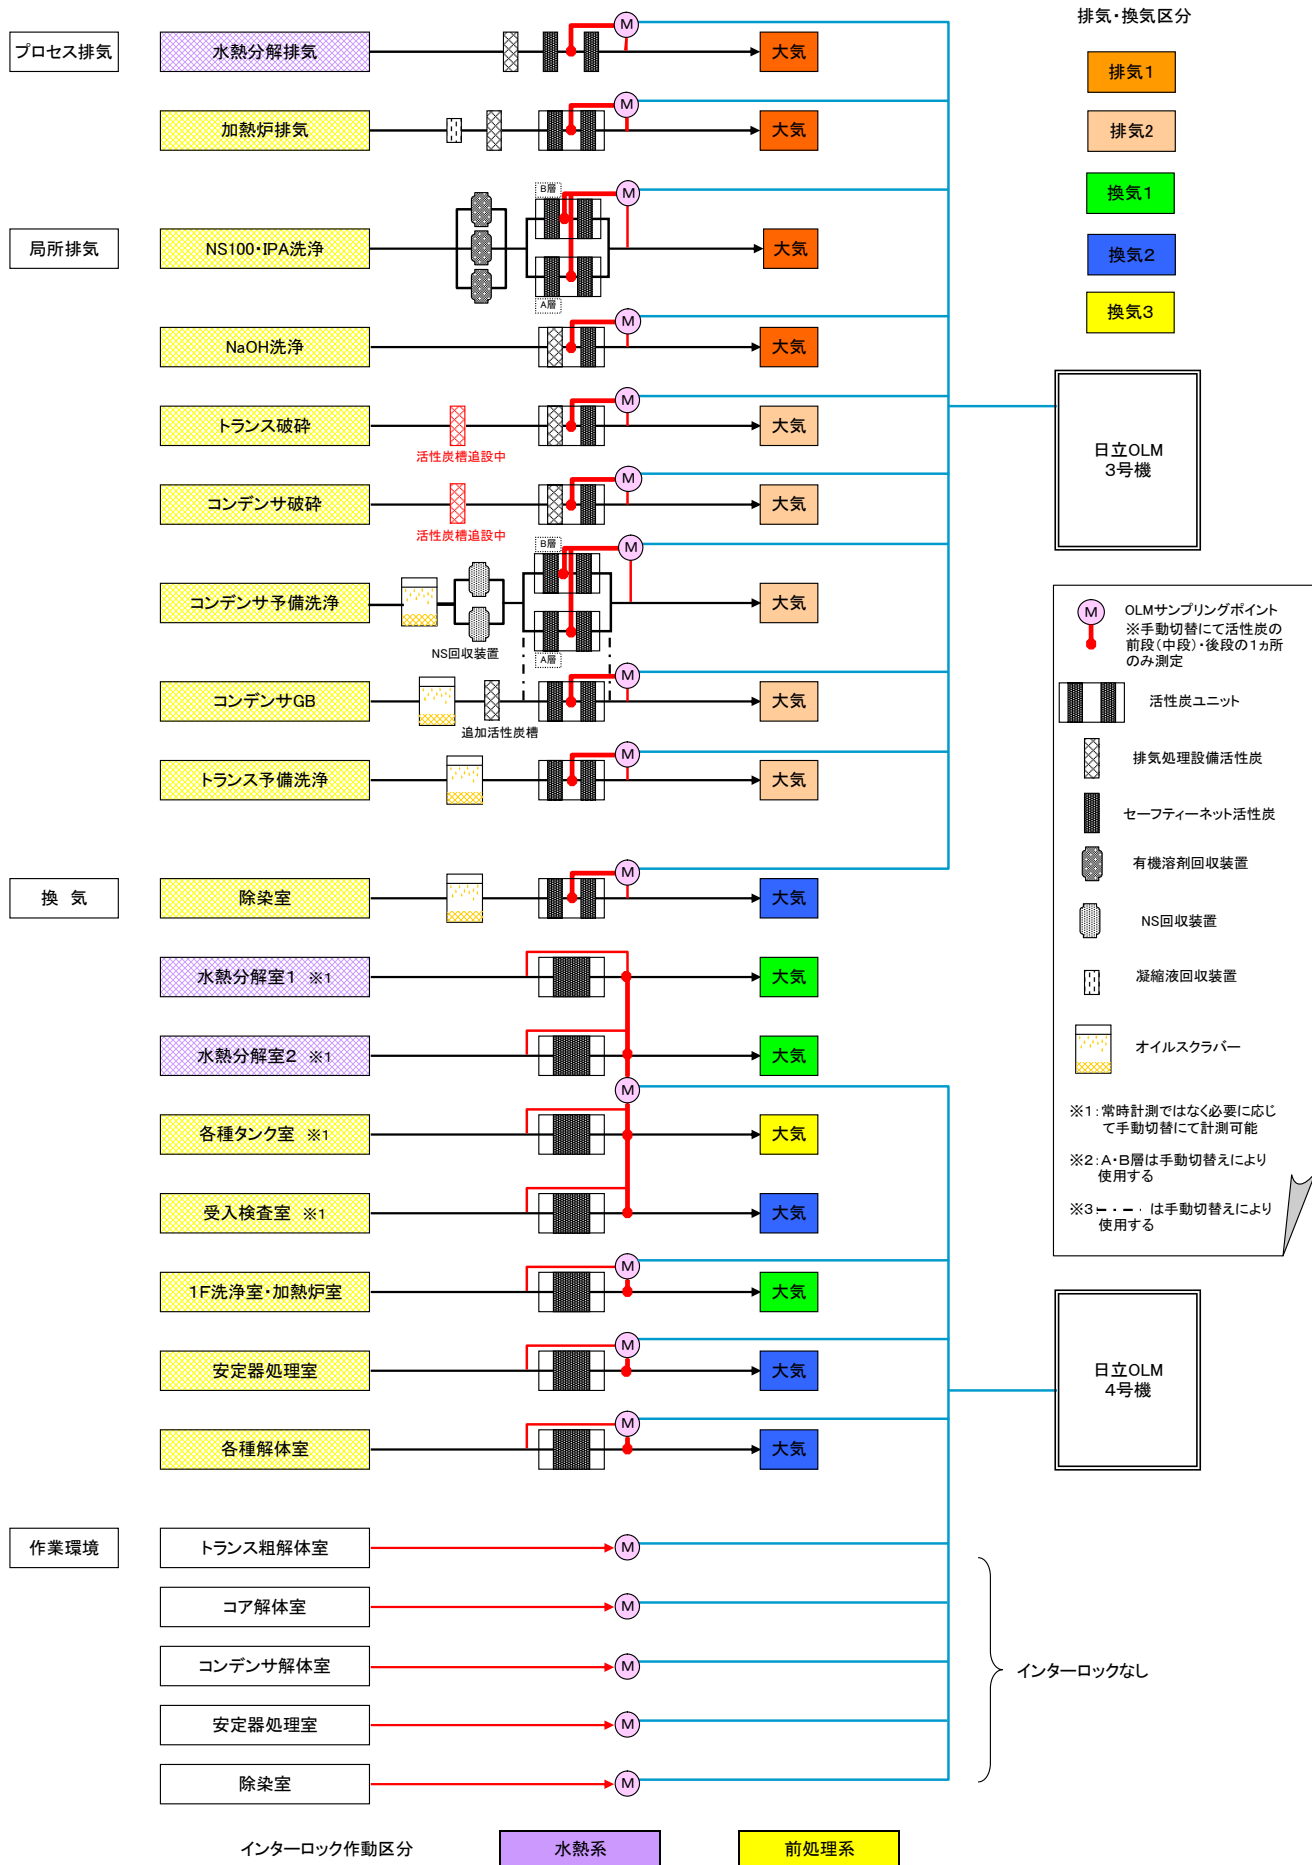
オンラインモニタリング系統図

東京事業所では、排気中のPCB濃度を活性炭槽中間部のオンラインモニタリング（以下OLM）で測定・監視、濃度が排気出口の環境保全協定値である0.01mg/Nm³以上になった場合はPCB濃度「高々」警報を発報し、インターロックが作動、同系統の機械設備及び排気ファンが停止となる。補足資料2に「OLM系統図」を示す。
