東京 PCB 廃棄物処理施設の操業状況

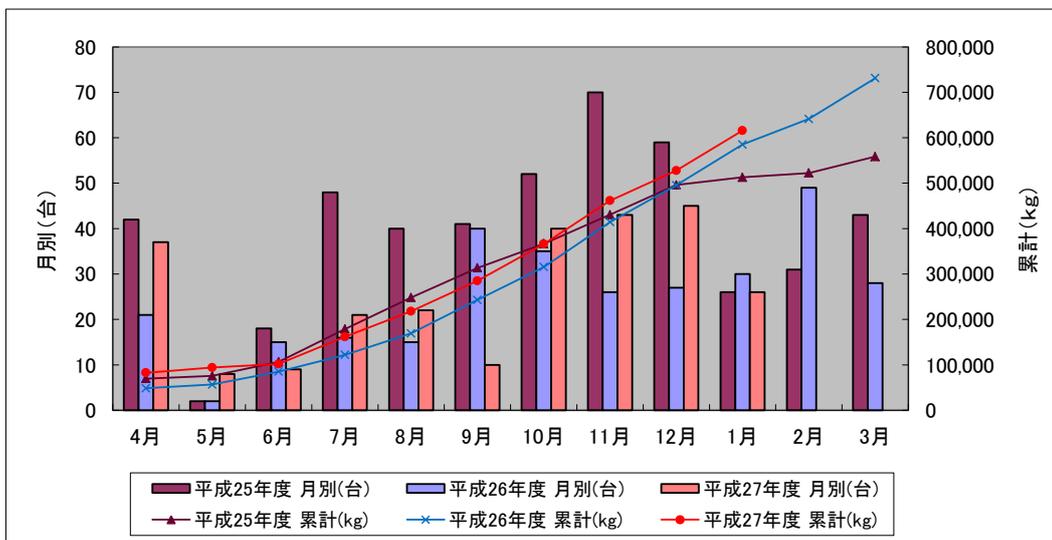
図1 トランス類処理量の比較

平成 25 年度、平成 26 年度及び平成 27 年度 1 月までの、トランス類、コンデンサ類、純 PCB 換算の月別及び累計処理量の比較グラフを図 1、図 2、図 3 に示す。

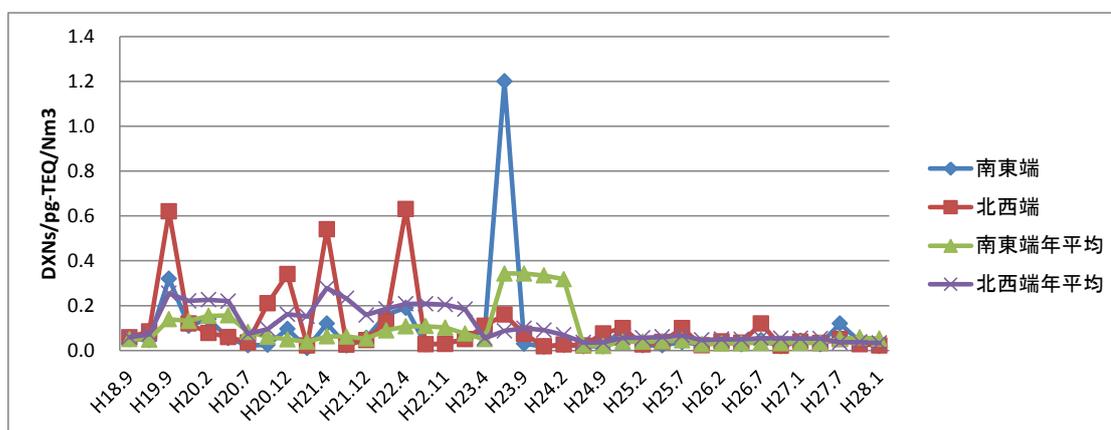
図4 敷地境界の大気測定結果の推移(DXNs)

平成 23 年 8 月に高い値 1.2pg-TEQ/m³ (年間平均値は基準値内) が確認されたが、その後は低い値で推移している。(図 4)

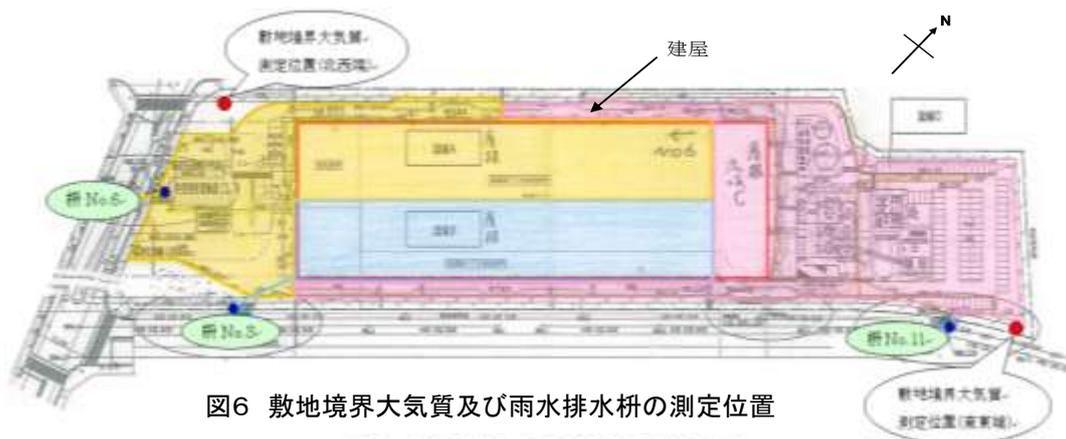
図6 敷地境界大気質及び雨水排水枡の測定位置

敷地境界（大気質）及び雨水排水の測定位置を図 6 に示す。

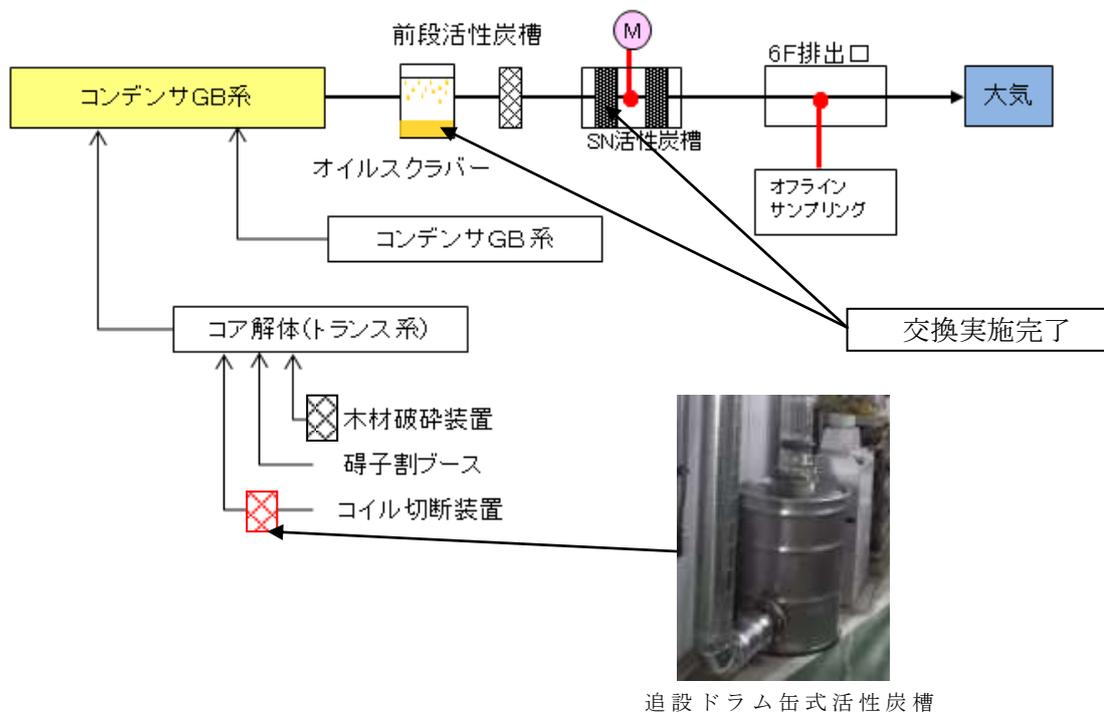
図7 コンデンサGB系統排気系統図

11月30日20時56分にコンデンサGB系統排気のPCB濃度が自主管理値(0.01mg/m³)を超え0.0161 mg/m³を計測したことから、インターロックが作動、前処理設備が停止し、当該排気系統を停止した。直ちに排出口を塞ぎ、排出口でのオフライン分析を行った結果、PCB濃度は0.0006mg/m³であり、外部環境への影響はなかった。

本系統には、コンデンサGB系とコア解体(トランス系)の2系統の排気が接続されているが、濃度「高々」となった時間帯に稼働していたのはコイル切断装置のみで、ワニス鉄心のトランスコイルを切断していた。このコイルは通常のコイルより予備洗浄後のPCB付着量が多く、また、切断も困難で発熱が多いことから、これまで同コイルの切断実績はあるものの、想定以上のPCBが揮発したものと想定される。

主な対策としてオイルスクラバー油及びセーフティネット(SN)活性炭の前段活性炭の交換を行い、ドラム缶式活性炭槽をコイル切断装置直後に追設した。また、操業手順書にワニス鉄心コイル切断作業手順(回転速度、切削加工速度等)を追記し、同手順の現場標記を行った。

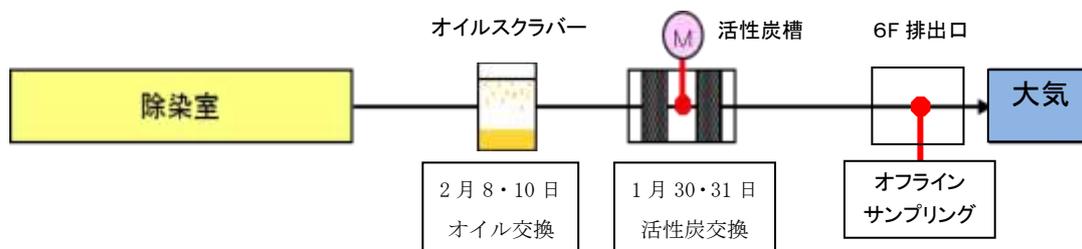
図8 除染室換気系統図

1月29日11時58分に除染室換気系のPCB濃度が自主管理値(0.001mg/m³)を超え0.024mg/m³を計測したことから、インターロックが作動、前処理設備が停止し、当該換気系統を停止した。直ちに排出口を塞ぎ、排出口でのオフライン分析を行った結果、測定結果は定量下限値(0.0005mg/m³)未満であり、外部環境への影響はないことを確認した。

今回の原因は、①油を充填した部品を受け入れたことと、②多量の空気共に吸い込まれヒューム化したPCB油が、ドラム缶に挿入した局所排気装置の吸引ダクトを通して吸引され、活性炭槽に十分吸着されずに除染室内に戻され、それによって想定以上のPCBが除染室の換気系に流入したことにありと考えている。

主な対策としてオイルスクラバー油、オイルスクラバー後の活性炭槽とセーフティネット活性炭槽の活性炭及び除染室内活性炭槽の活性炭の交換を行った。また、油が充填された大型トランスの部品が搬入されることのないよう、契約時の大型トランス部品の取り扱いを厳正に行うための手順を新規に定めるとともに、除染室における抜油作業は、手順書を厳守してPCBタンクに送油することとし、ドラム缶等の容器へのポンプによる送油は厳禁とした。

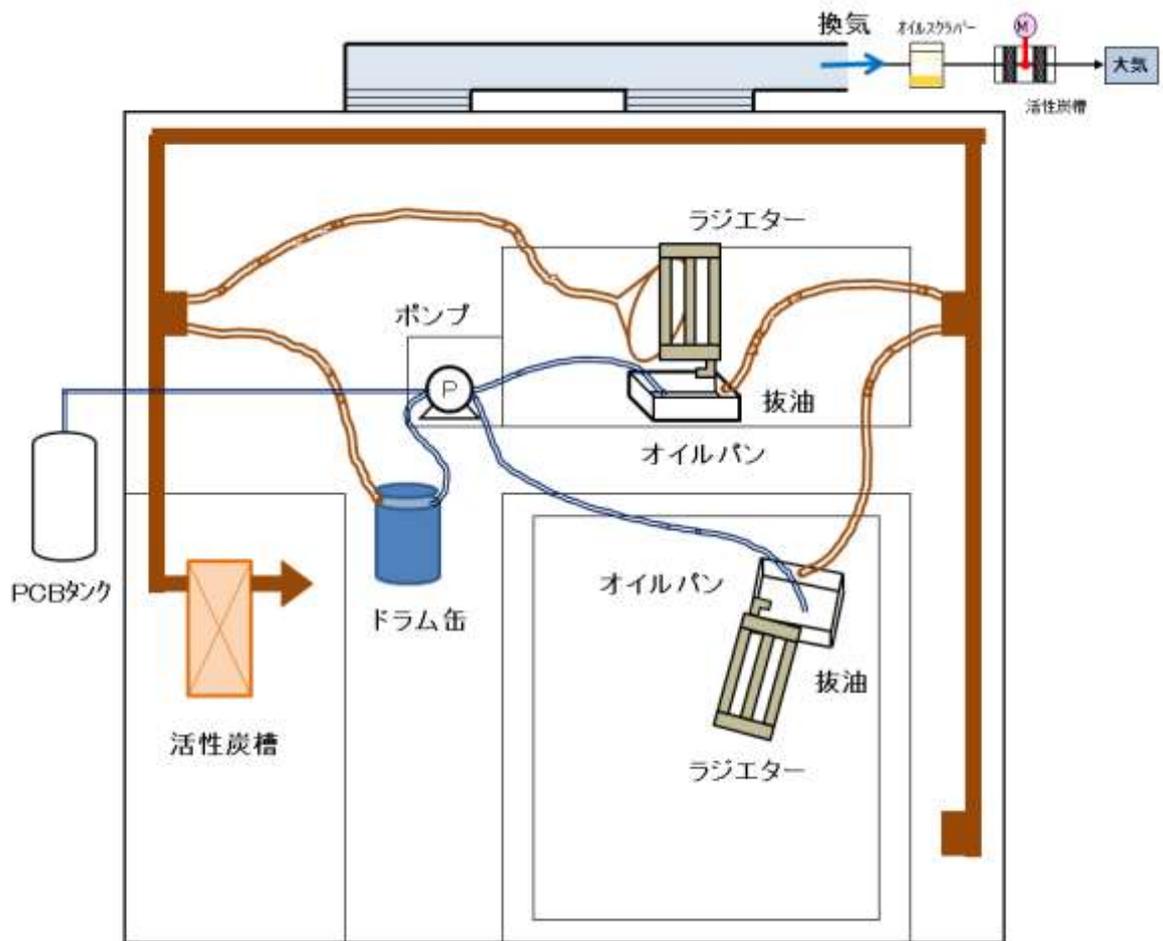
図9 除染室作業概要図

除染室での抜油作業は、機器内に抜油管を挿入してダイヤフラムポンプで油を抜き取りPCBタンクに送油するのが本来の手順であるが、再生熱交換器出口連絡管の更新作業に伴う水熱炉2機運転により本来の油送先であるPCBタンクが一杯だったことと、官公庁である保管事業者から廃棄物処理法に基づくD票返却期限(60日)の厳守を求められ、処理が急がれていたことから、抜いた油をドラム缶に受ける方法によることとしたが、その際、東京PCB処理事業所運転管理要領に定める臨時作業手順書^{*}を作成せず、口頭協議・確認で作業を行った。

抜油作業は、まずは横置きしたラジエターの開口部から流れ出た油をオイルパンに受けながらポンプでドラム缶へ送り、さらに縦に吊して残油を上述と同様にオイルパンに受けながらポンプでドラム缶へ送る方法によって計4台を行ったが、局所排気装置の吸引ダクトを作業近傍及びドラム缶に配置し、吸引された局所排気は活性炭槽を通して室内に戻され、室換気としてオイルスクラバーと活性炭槽さらにセーフティネット活性炭槽を通して施設外に排出されていた。

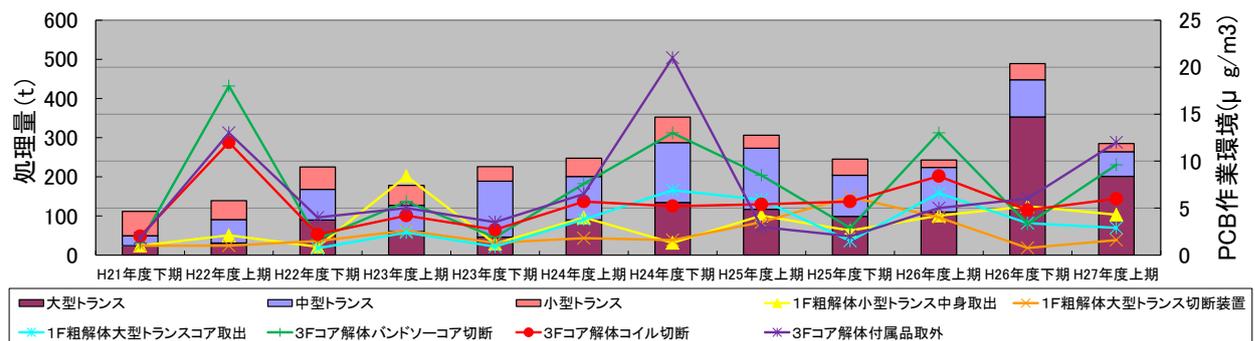
図10 トランス処理量と主な作業環境中のPCB濃度の推移

法定（自主）測定結果は、3Fのコア解体とコンデンサ解体の一部作業においてPCB濃度の上昇が見られたものの概ね横ばいと判断している。また処理量と作業環境測定の結果には著しい相関は見られず、測定時の気温や作業内容による影響が大きいものと思われる。
