# リン含有 PCB 油前処理設備の設置に伴う外部洗浄室等の設備解体完了報告

リン含有 PCB 油を水熱分解設備にて無害化処理するため、妨害物質である油中のリンを除去する前処理設備を東京事業所内に設置することに伴い、外部洗浄室等の関係機器等を解体し払出しを行ったものである。

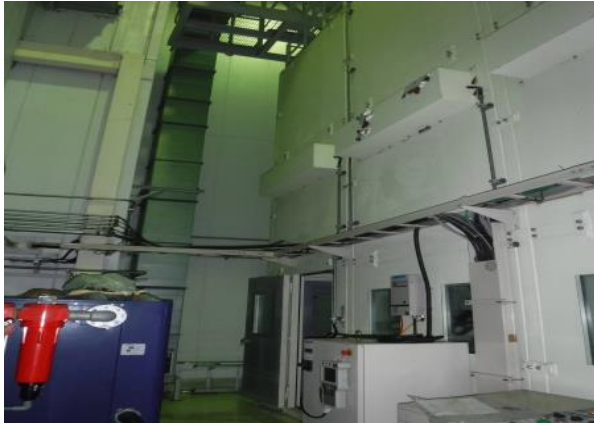
写真1 撤去前(外部洗浄室消音ボックス)

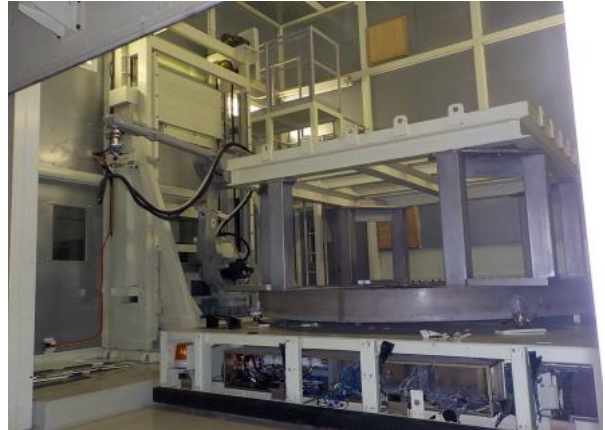
写真2 撤去前(ロボットアーム、台車他)

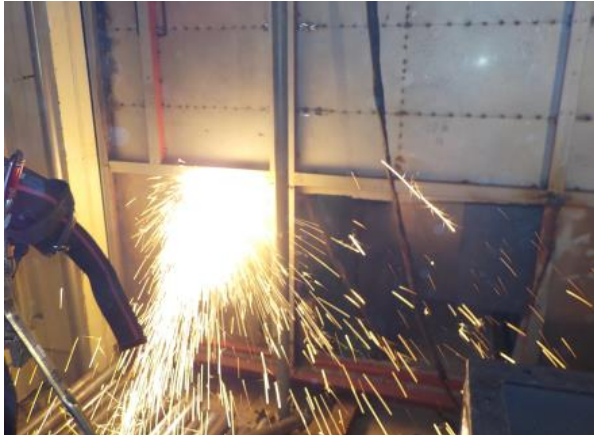
写真3 撤去状況(消音ボックス)

解体作業における切断作業はプラズマ切断で実施した。なお、既存建屋の構造面の安全性確保のため、外部洗浄室の床面に施されている基礎コンクリートを撤去し、補修塗装を行った。

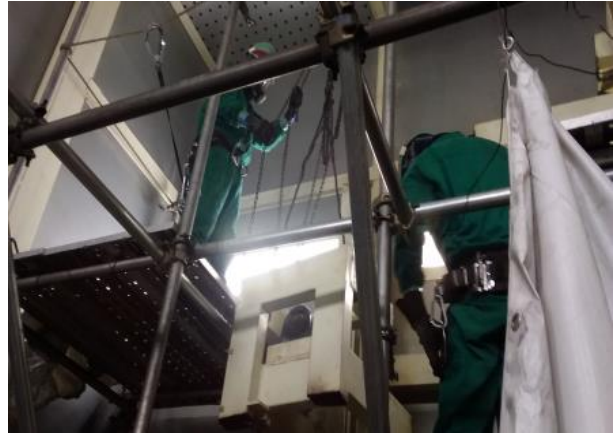
写真4 撤去状況(ロボットアーム)

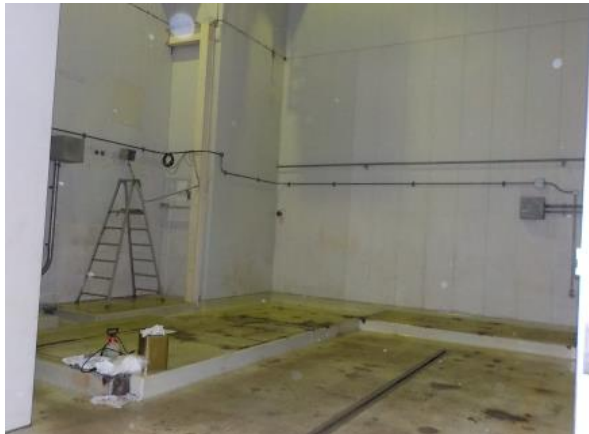
写真5 撤去後(外部洗浄室消音ボックス)

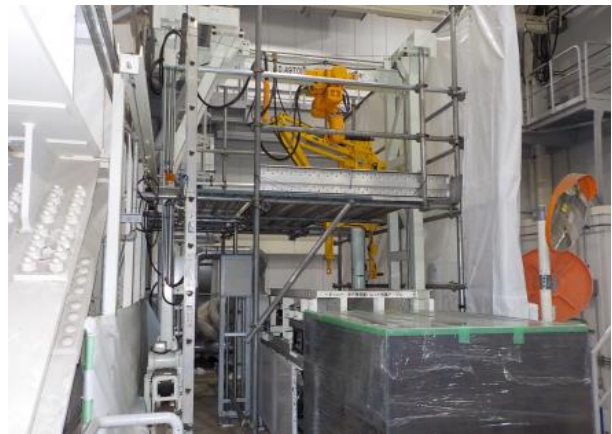
写真6 門型クレーン撤去前

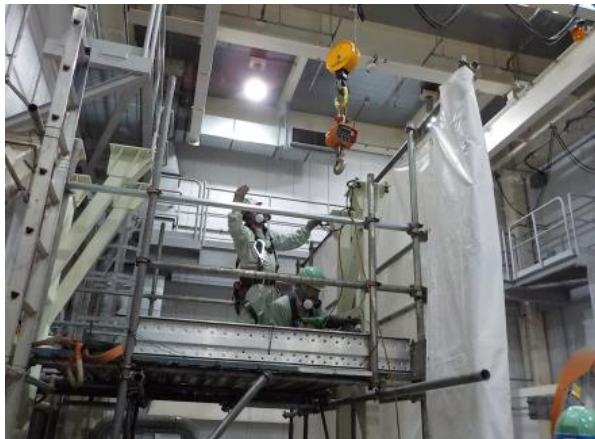
写真7 門型クレーン撤去

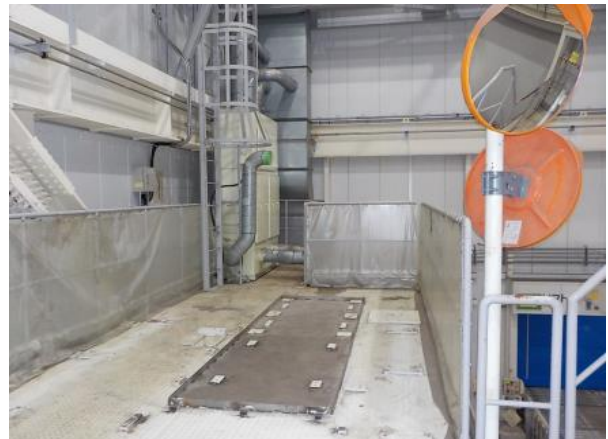
写真8 門型クレーン撤去後

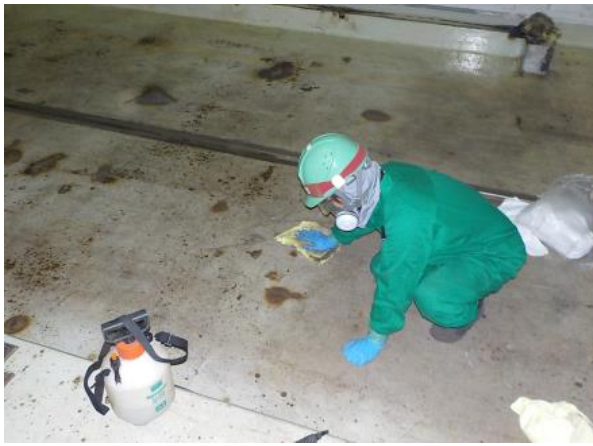
写真9 外部洗浄室設備撤去後

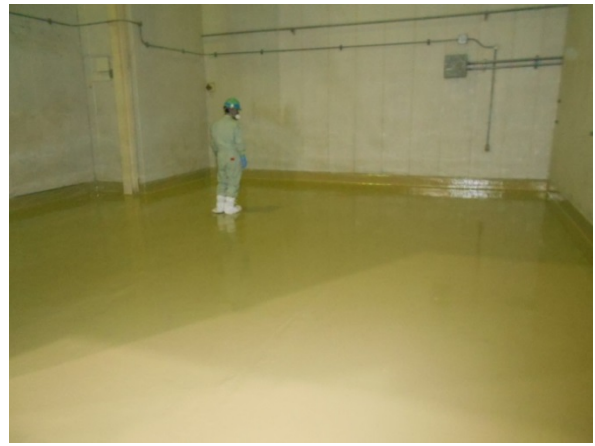
写真10 外部洗浄室床面補修塗装後

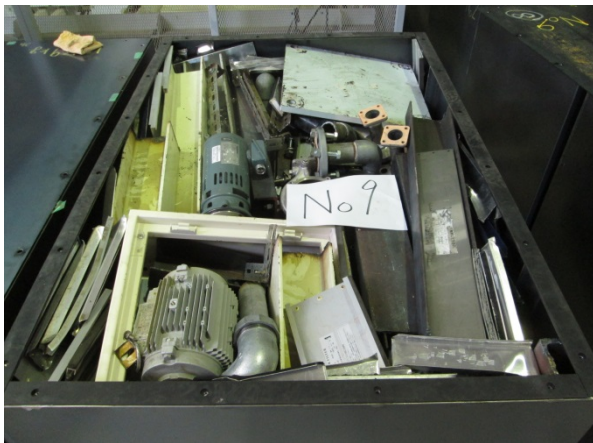
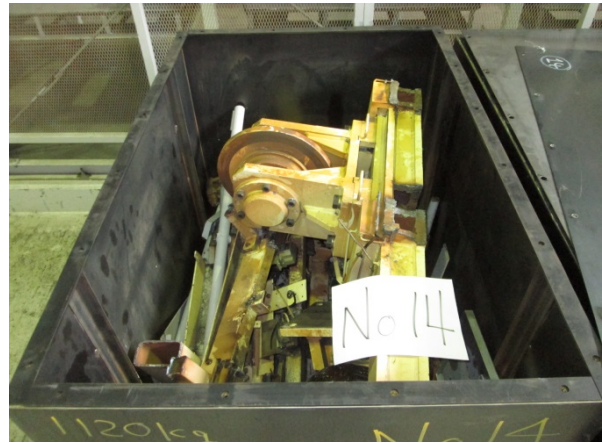
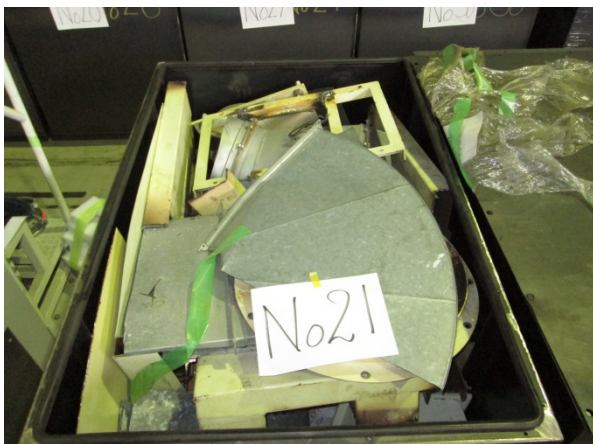
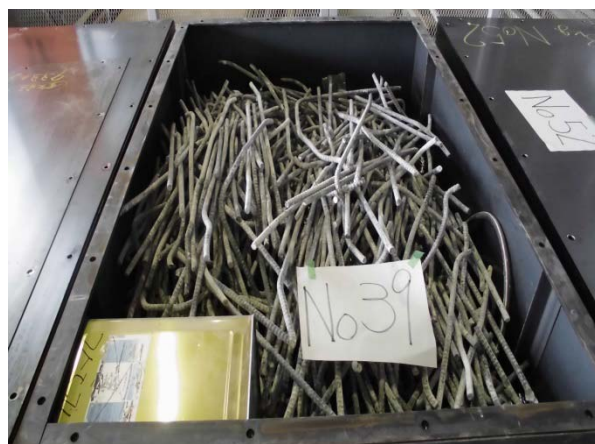
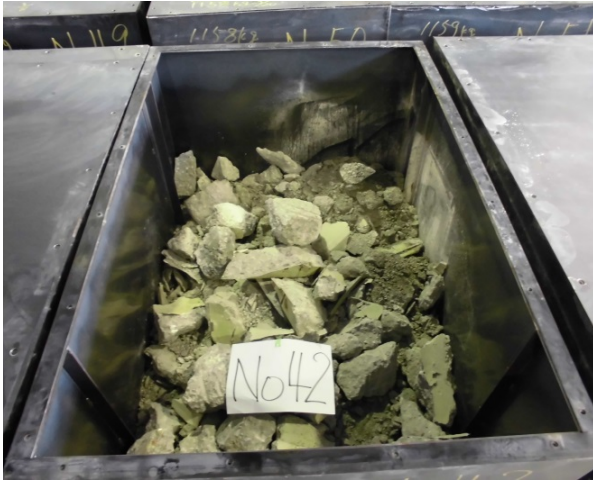
写真 11～15 に解体撤去物の箱詰め状況、写真 16 に撤去物の積出し状況を示す。

写真 11 解体撤去物箱詰状況例(ロット No.1)

写真 12 解体撤去物箱詰状況例(ロット No.2)

写真 13 解体撤去物箱詰状況例(ロット No.3)

写真 14 解体撤去物箱詰状況例(ロット No.4)

写真 15 解体撤去物箱詰状況例(ロット No.5)

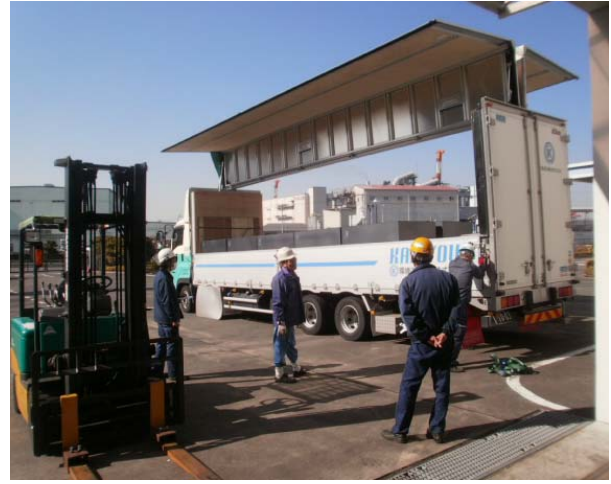
写真 16 解体撤去物の搬出状況

- (1) 国の定める「低濃度 PCB 廃棄物・運搬ガイドライン」(以下「ガイドライン」という)を順守して行った。
- (2) 無害化認定施設への払出しは、鉄製(SS400)の漏れ防止型容器(外形寸法:W1,500×D1,000×H1,000mm、内容量:約1.5m<sup>3</sup>)にて運搬した。また、運搬容器は、容器を含めてそのまま処理を行い、再利用はしなかった。
