豊田事業所再生計画報告書の豊田市への提出について

豊田事業所再生計画報告書

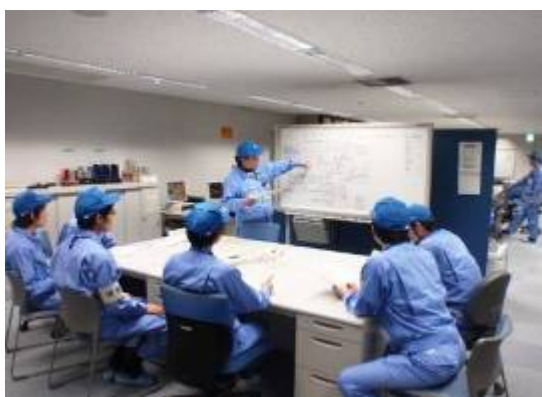
写真 1-1 気密試験方法の教育

作業手順書の教育については、既存手順書の改訂内容及び新規手順書（非定常作業を含む）の内容を教育し、特に「漏洩防止」を重点に全員に周知徹底しました（写真 1-1、写真 1-2）。

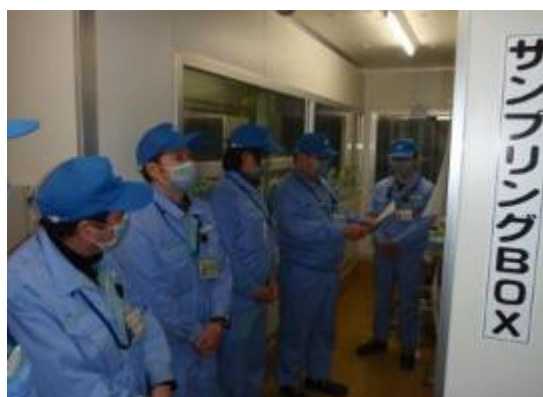
写真 1-2 解体前洗浄サンプリング採取方法の教育

完了後の手順書を作成し、班全員に OJT を兼ねた教育を実施しました(写真 1-2)。

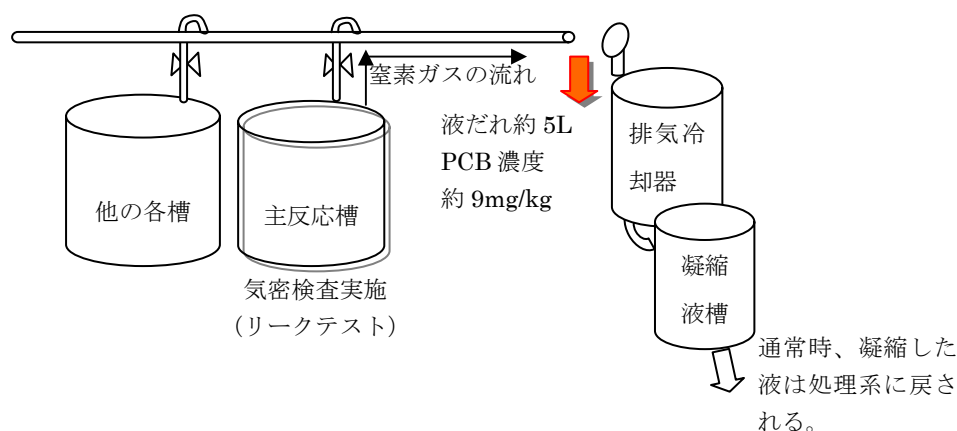
平成 22 年 11 月 19 日（金）午前 7 時 45 分ごろ、6 階の PCB 分解エリアにおいて、定期点検のため反応槽で窒素ガスによる気密試験を実施し、確認後にガス抜きを行ったところ、点検のため排気冷却器付近で取り外してあった排気配管フランジ箇所（配管接合部分）より床面に凝縮液約 5 L が流出し、ふき取りなどを行いました。

今回、事故に至った原因を深く掘り下げて検討した結果は次のとおりです。

- 1) 定期点検終了後の気密試験については、実施主体が明確でないまま、これまでの慣例で TKS が実施してきたこと。
- 2) 今回、JESCO ならびに定期点検施工業者への連絡が不十分なまま TKS が気密試験とガス抜きを実施したこと。
- 3) TKS は漏洩事故発生直後に液のサンプリングを行わず、PCB 濃度分析をしなかったことから PCB 漏洩の認識が無く、関係部署への連絡や回収作業の防護服着用が不十分であった。
- 4) 漏洩事故発生後、運転会社内の指示連絡報告が文書でなく口頭のみとなり、後処置の拙さと関係部署へ適切な報告が出来なかった。

- 1) JESCO は定期点検施工業者に対する発注仕様書において定期点検後の気密試験実施を明確に記載するとともに、その内容を TKS に対しても周知を行い、また気密試験を実施する際には施工業者が事前に実施要領を作成し、関係者が内容を確認した後に実施することを徹底します。

- 2) JESCO は「夕例会議運営要領」を新たに制定し、運転会社が単独で実施する作業予定を日々の夕例会議に提出し、JESCO ならびに施工業者との情報交換と作業調整を密に行うこととしました（参考資料 7）。
- 3) TKS は「液体漏洩時対応基準」を新たに制定し、漏洩品・漏洩量のレベルに応じた初動対応・報告・連絡基準を作成しました。この基準に従い、万が一液が漏洩しても、直ちに液のサンプリングと PCB 濃度分析を行ない、後処置の対応を迅速に行います。また、回収作業の保護具の基準も含めました（参考資料 8）。
- 4) 漏洩トラブル発生時は、一次対応後の報告書の様式として「不具合速報」を新たに作成し、量の多少にかかわらず、TKS から JESCO への報告を適切に行うことで、口頭でなく、必ず JESCO に文書で連絡・報告することを取り決めました（参考資料 9）。
- 5) 運転会社内の必要な指示連絡は「文書化すべき指示・連絡の判断とその方法の設定」を新たに定め、使用する文書手段と記入すべき事項等を明確にし、周知徹底しました（参考資料 10）。

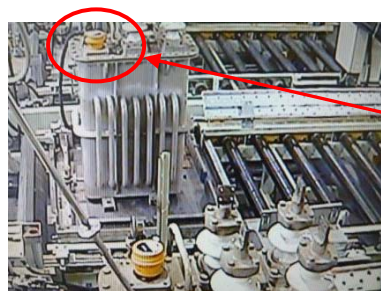
満液検知センサー
(No.1～No.6まで設置)

平成22年の1月に他事業所において、トランス予備洗浄作業中に給油した油が溢れるというトラブルが発生しました。これを受け当事業所で6月に下記のような満液検知センサーの設置対策を実施し、洗浄油が蓋上面の下65mmに達したら検知し、中央制御室へアラームが出るように改造及びその手順の作成を行いました（写真1-4）。

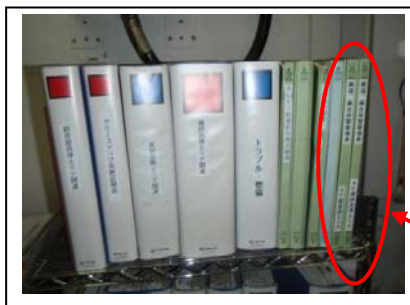
写真 2-2 4F 通路 除染搬送詰所
廃油・廃水管理表

また、容器保管している液体の管理については、保管場所への持ち込み及び持ち出し（処理）管理表を各グループにて、発生場所、発生日等を記入し、処理記録を残すこととします（写真 2-2）。

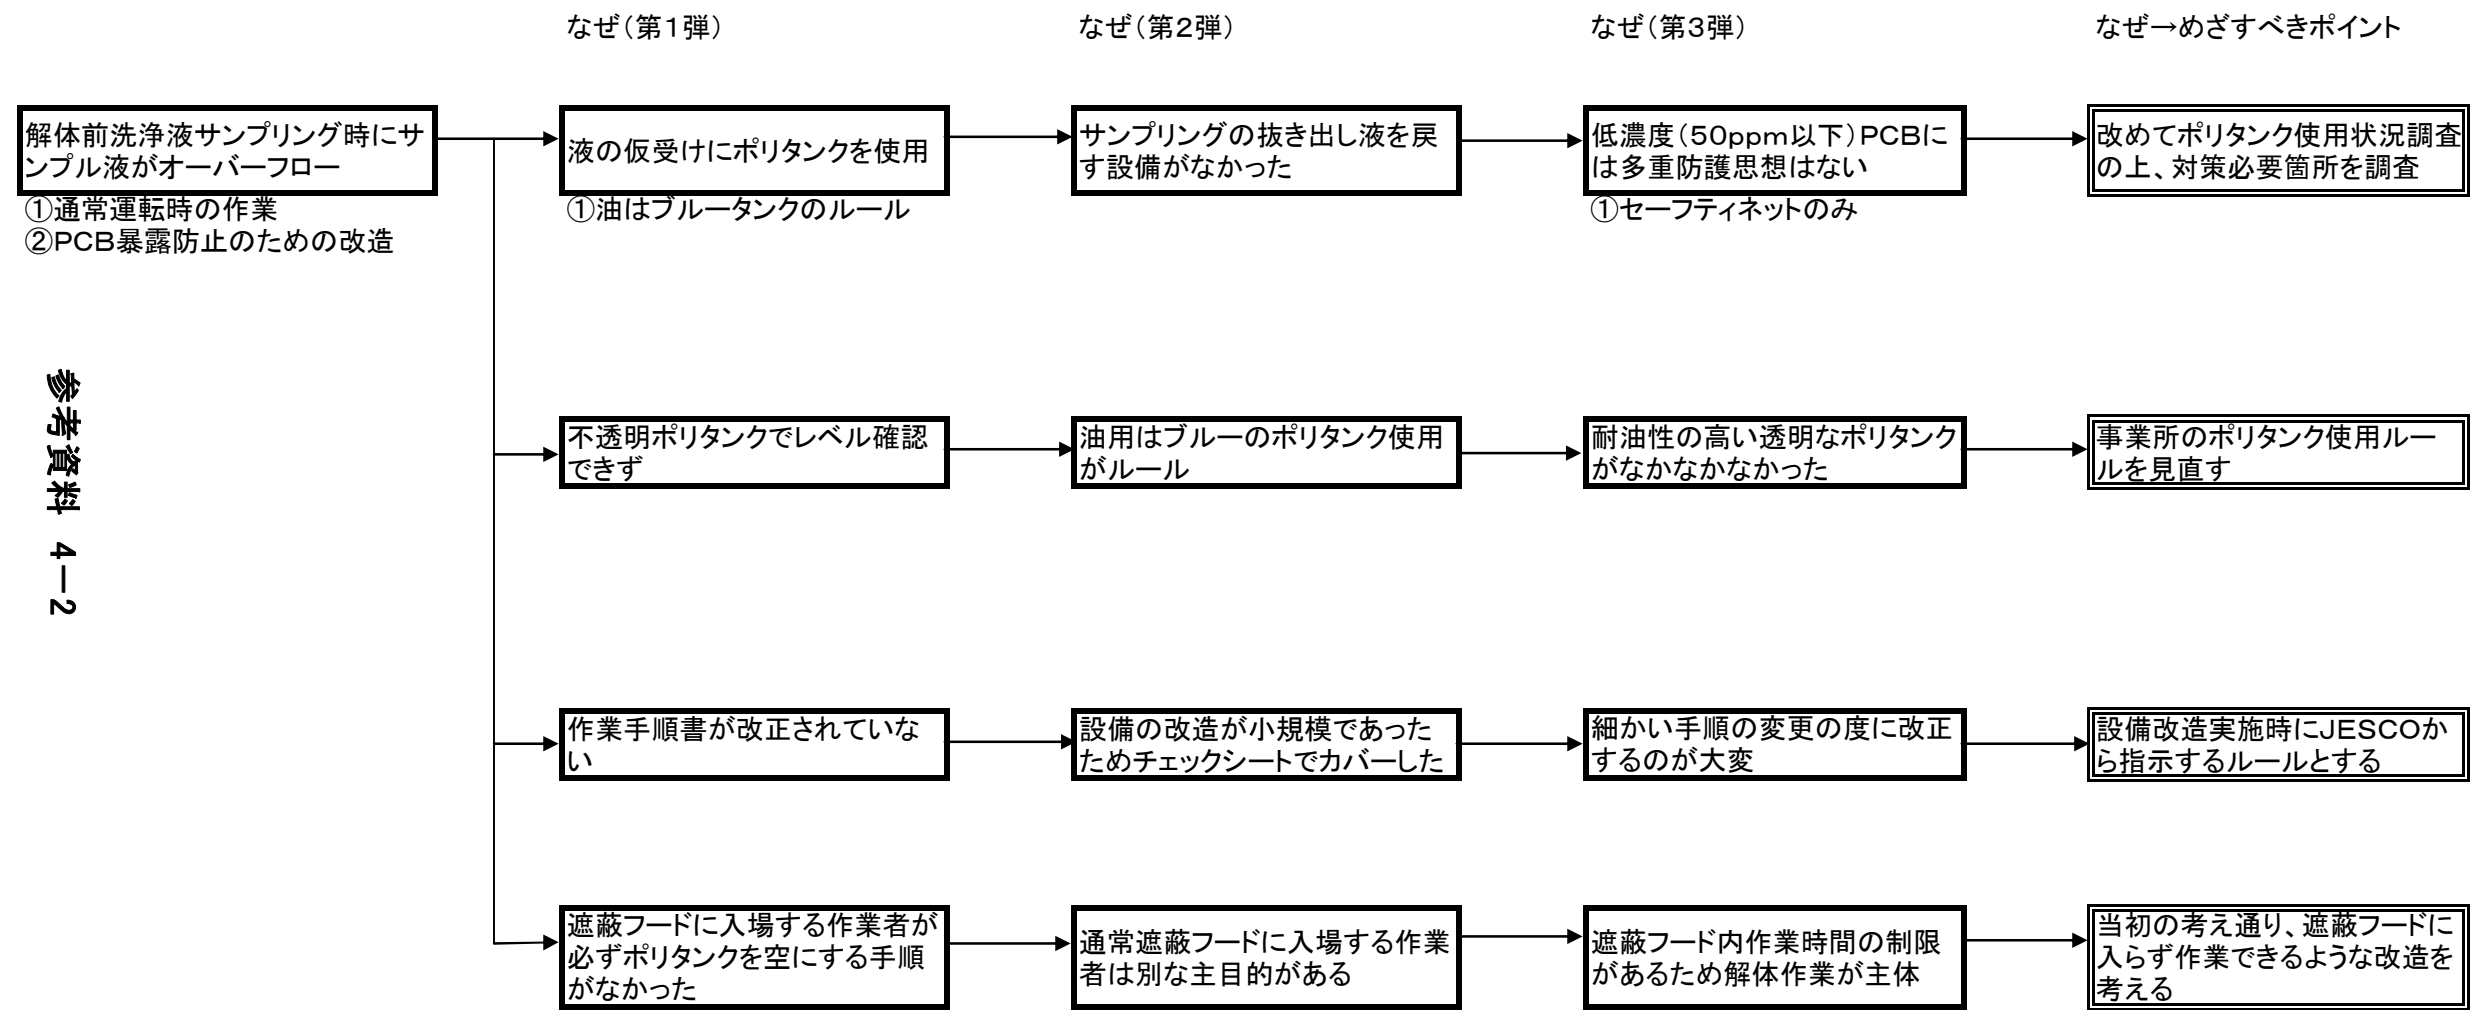
なぜなぜ分析(解体前洗浄)

今回、事故に至った原因を深く掘り下げて検討した結果は次のとおりです。

- 1) TKS が作成した手順書には、サンプリング装置操作に関する手順が記載されているものの、ポリタンクに溜まった洗浄液の回収に関する記載がほとんど無く、「毎日ポリタンクの液を回収する」と云うだけで、「誰が実施するか」も不明確なまま班内での口頭での申し合わせに留まり、回収のチェック表も無かった。
- 2) 従来の手順書の改訂作業（4 回）はサンプリング装置操作に関する部分についてのみで、ポリタンクの液回収に関する危険予知がなされず、この記載がされてなかった。

- 1) 暫定的対策として、従来の手順書を改訂し、ポリタンク内に溜まった洗浄液回収のチェック表を作成すると共にポリタンクを透明な容器に変更しました。
- 2) 恒久的対策工事を完了させました。
設備改造で、初溜液を溜めるポリタンクは使用しないシステムとしました。
具体的には、初溜液が最少（100ml 程度）となるようにサンプリングラインを変更（サン

プリングの取り出し口を洗浄液の循環ラインに近づけた) し、初溜液はサンプリングの都度サンプリングボックスから回収する方法としました。

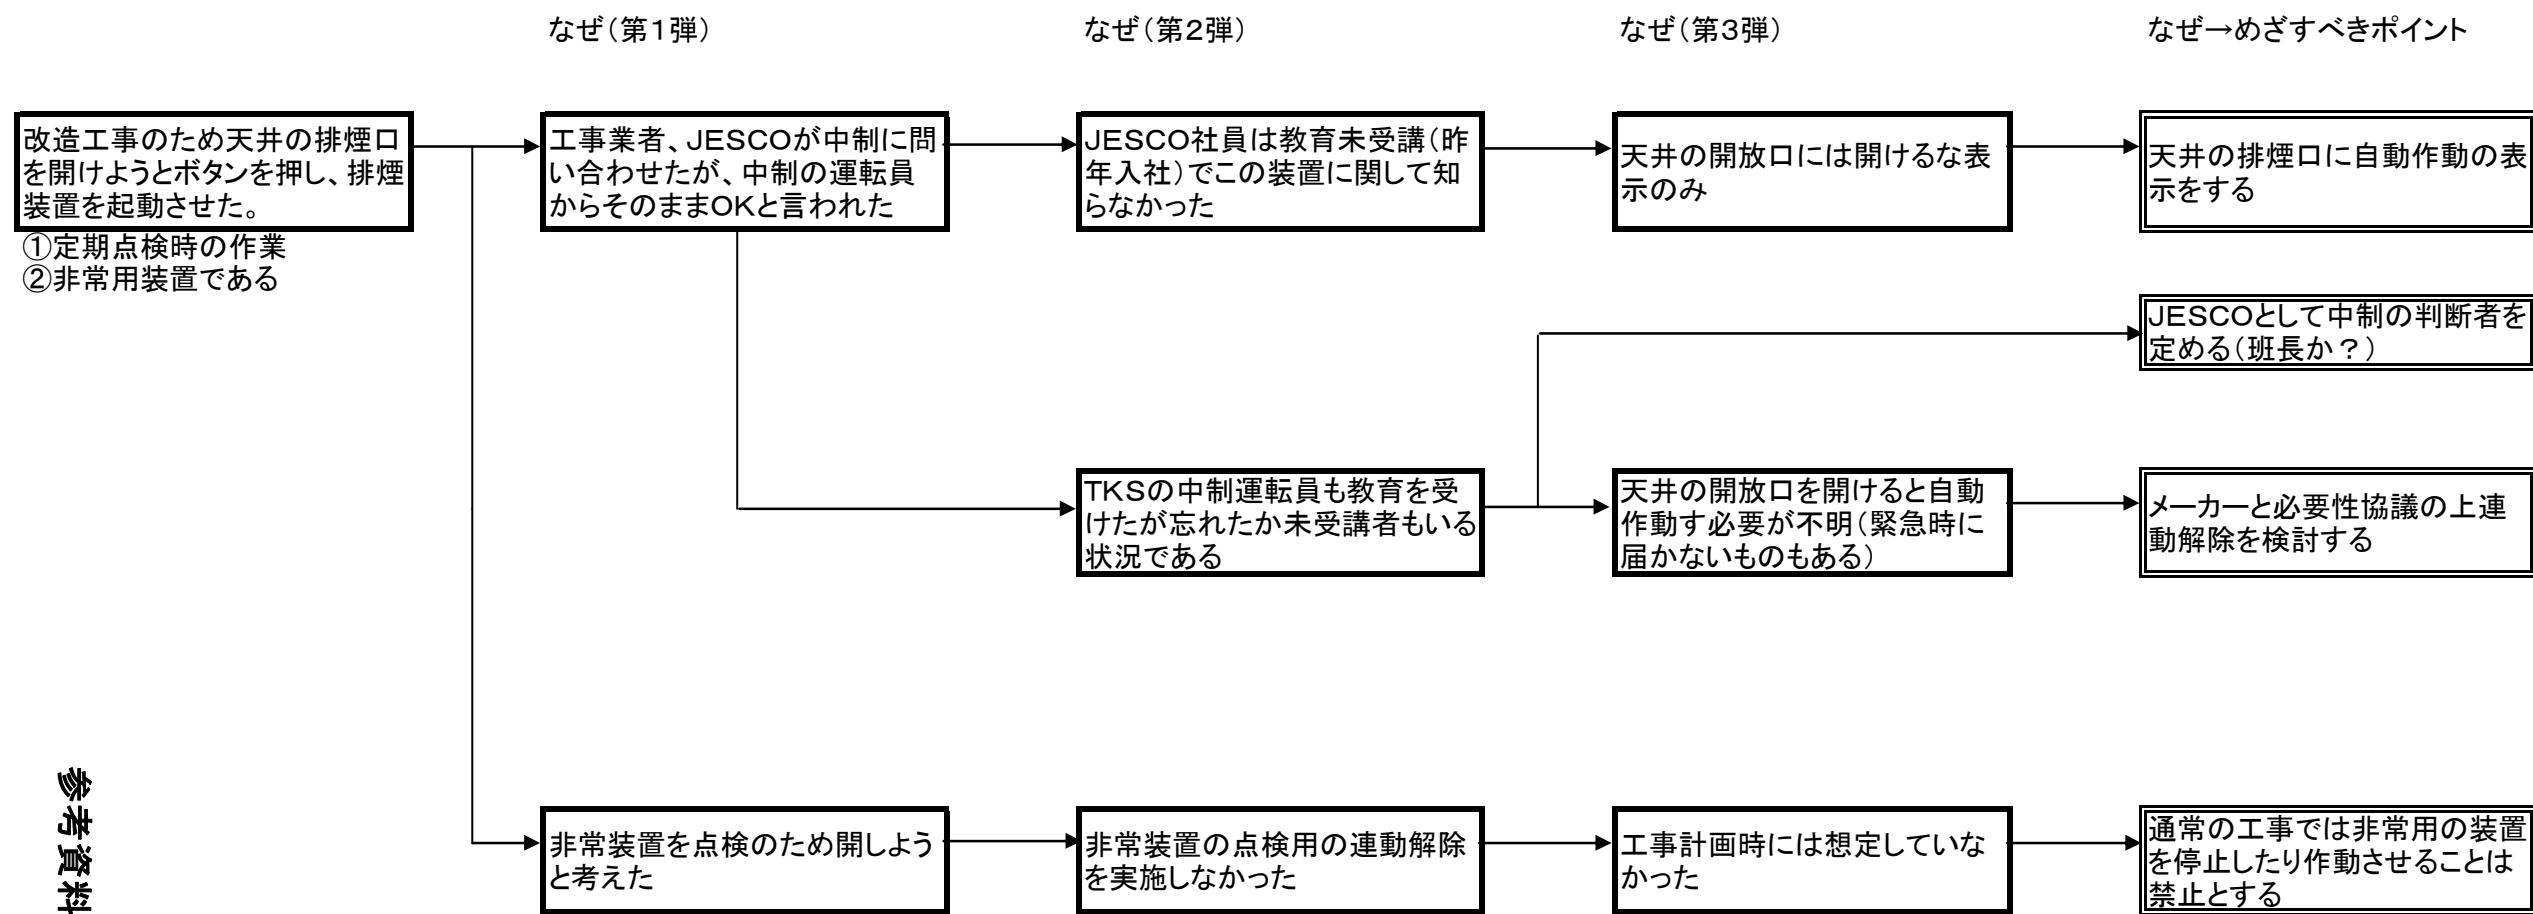
なぜなぜ分析(排煙装置)

今回、事故に至ったソフト的な原因は、

- 1) 点検作業員から連絡を受けた TKS(中央制御室)が開口を了解した(排煙装置が作動することを教育訓練で既に周知していたが、作動を予期しなかった)。

- 1) 以前より判り易い教育資料として、ボタンを押すと自動的に排煙口が開き、排煙装置も稼働してしまう点を明記し、中央制御室全員に教育を実施しました。この中で特に天井にある非常用排煙口をあければ排煙装置が作動するので、専門業者による点検開放など特別な場合を除き開放しないことを徹底しました。

- 2) 天井面にある全 45 ヶ所の排煙口に「排煙口・開けるな」の表示をしました。

- 3) 壁面にある全 45 ヶ所の排煙ファン起動スイッチの従来表示「火災時ボタンを押して下さい」を「煙発生時ボタンを押して下さい」の表示に変更しました。

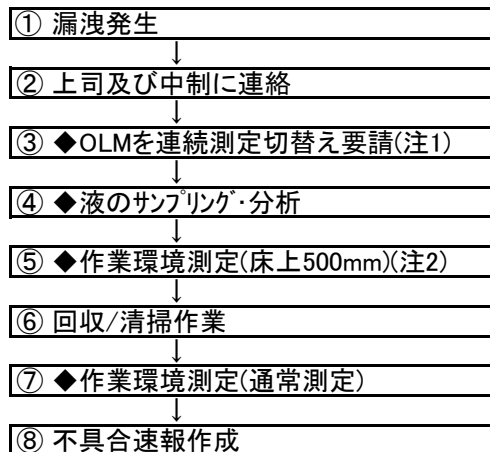
参考資料 8

※液体漏洩時の緊急一次対応は下記のフローに従うこと。
 ただし、使用する保護具、及び◆印の対応は漏洩の量・濃度によって異なる。下表参照のこと。
 上段:対応の要否 ○:実施 ×:不要
 下段:使用する保護具

(注1)・当該エリアにOLM設置ありの場合のみ。
 ・OLMの連続測定への切替えは中制が行う。
 「異常時/緊急時の連絡体制」参照のこと。

(注2)回収/清掃作業の安全衛生状態を検証するため行う。

2) 「液体漏洩時対応基準」を新たに作成し、漏洩品・漏洩量のレベルに応じた初動対応・報告・連絡基準、漏洩の状況に応じた保護マスクと服装の基準を含めました。（参考資料 8）。

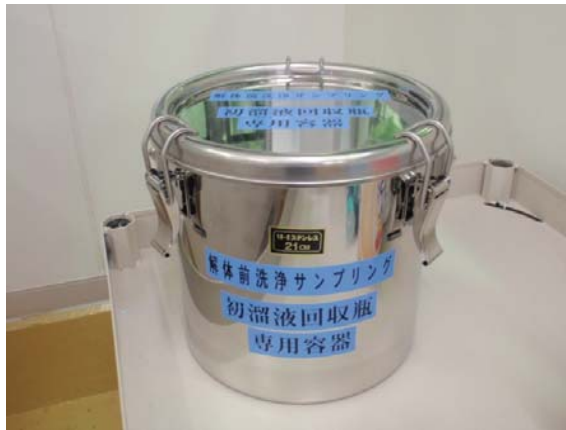
図-1 サンプリング初溜液移動専用容器

3-15	サンプリング装置内で新たな初溜液受け用瓶の蓋を開け、初溜液を回収した瓶と交換。外した蓋は装置内においておく。			サンプリングを実施していない時に、液受け用瓶に液滴があった場合は漏れを疑いうこと。			
	3-16	初溜液を回収した瓶に蓋をしパスボックスから取出す。 (*初溜液は毎回排液する事)			初溜液を回収した瓶は専用移動ペール缶に入れた後、新設した蒸留エリアのストレーナー洗浄装置で排液予定。 (図-1)			
	3-17	中制にサンプリング作業終了の連絡をする。					チェックシート(別紙)に記入

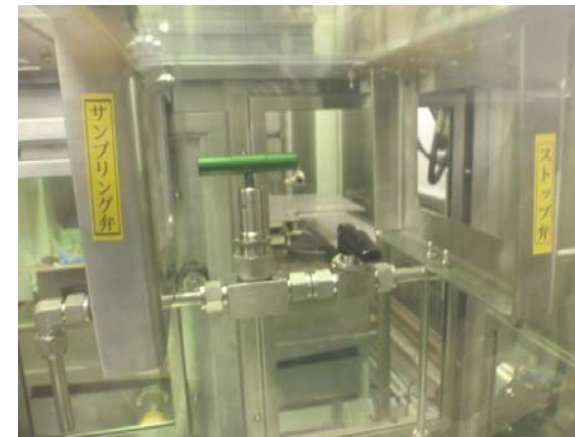
図-2 サンプリング弁(左)とストップ弁

3-12	ストップ弁が閉であることを確認し、サンプル弁を徐々に開けて液がでなくなるまでチューブ内の残液を回収する。			液封による漏れ出しを防ぐため。			
	3-13	パスボックス内にあるサンプル瓶を取出し、新たな初溜液受け用瓶をパスボックス内に入れる。						
	3-14	ノズルから液が出ていないことを確認して、サンプル弁を閉する。
