## 豊田PCB廃棄物処理 事業だより(No.127)

### 1. 油圧ユニット作動油の室内漏洩について

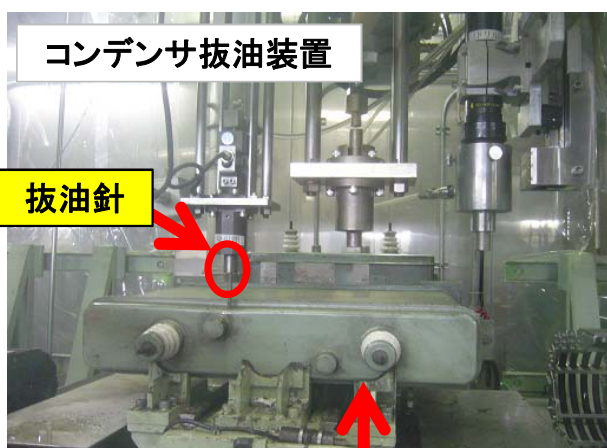
コンデンサ抜油装置

抜油針

コンデンサ(横倒し)

トランス、コンデンサ等のPCB廃棄物は遠隔操作で抜油や解体ができるようになっています。

解体する前に、抜油針を差し込んで、容器内に入っているPCB油を抜き取ります。

抜油後、コンデンサは素子を取り出し、容器と素子を別々に洗浄します。トランスは、解体前洗浄ののち解体作業を行います。

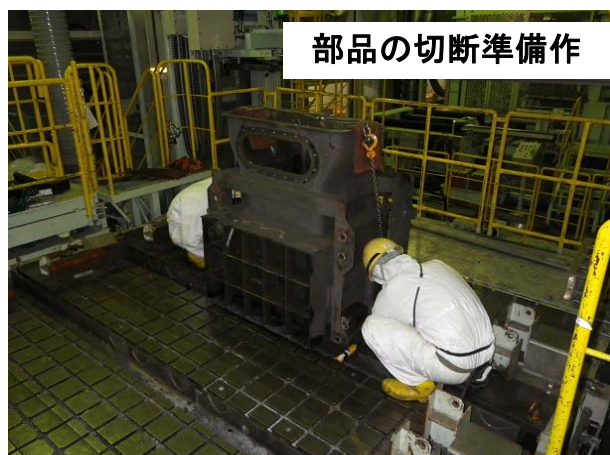
部品の切断準備作

一部のPCB廃棄物は形や大きさが複雑なものがあり、遠隔操作で処理する事ができません。

その場合は、作業従事者が直接作業できるよう容器の内部を洗浄液で洗浄し、付着したPCB濃度を下げて、解体作業を行います。これにより、解体作業における作業環境の悪化を防止しています。
